# La seguridad en el tráfico marítimo. Influencia del clima en los accidentes marítimos

## Safety in Maritime Traffic. Influence of Climate on Maritime Accidents

M<sup>a</sup>. Jesús Martín Soldevilla<sup>1\*</sup>, José M<sup>a</sup>. Montero Montalvo<sup>2</sup>, Paloma Aberturas Ajenjo<sup>3</sup>

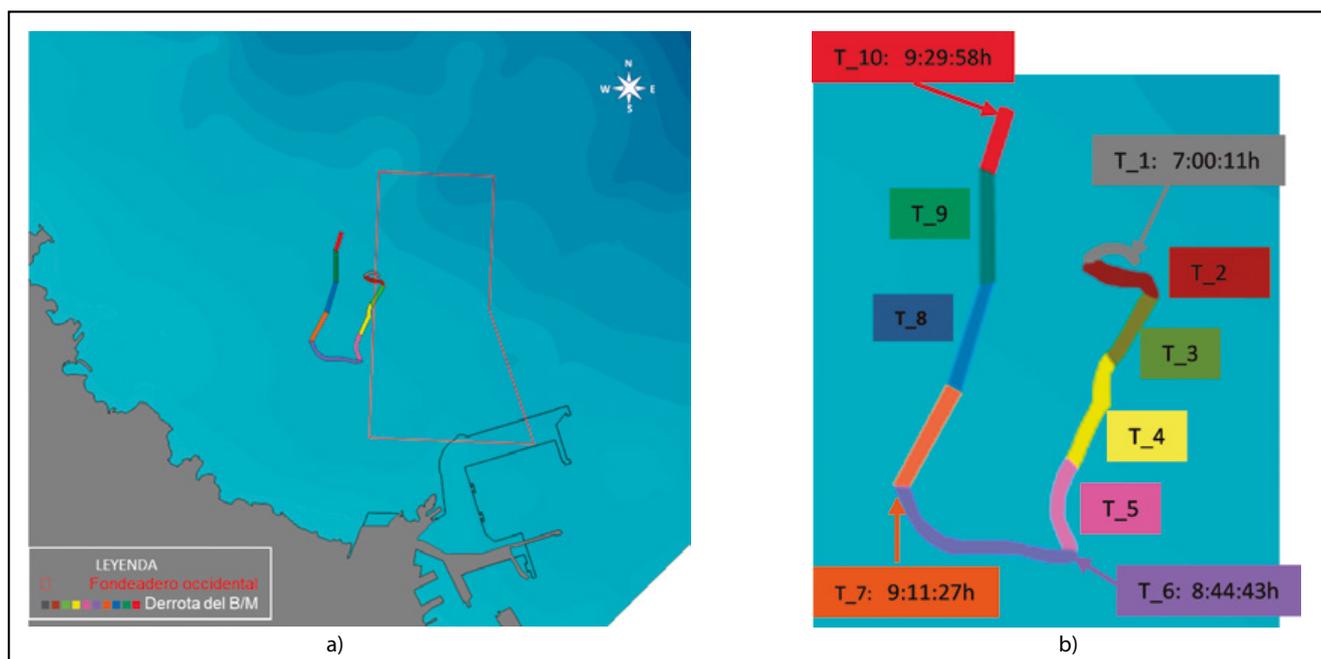
Figura 3.1.1. a) Detalle del dominio de propagación. b) Evolución de la derrota del buque en el fondeadero (Datos AIS).

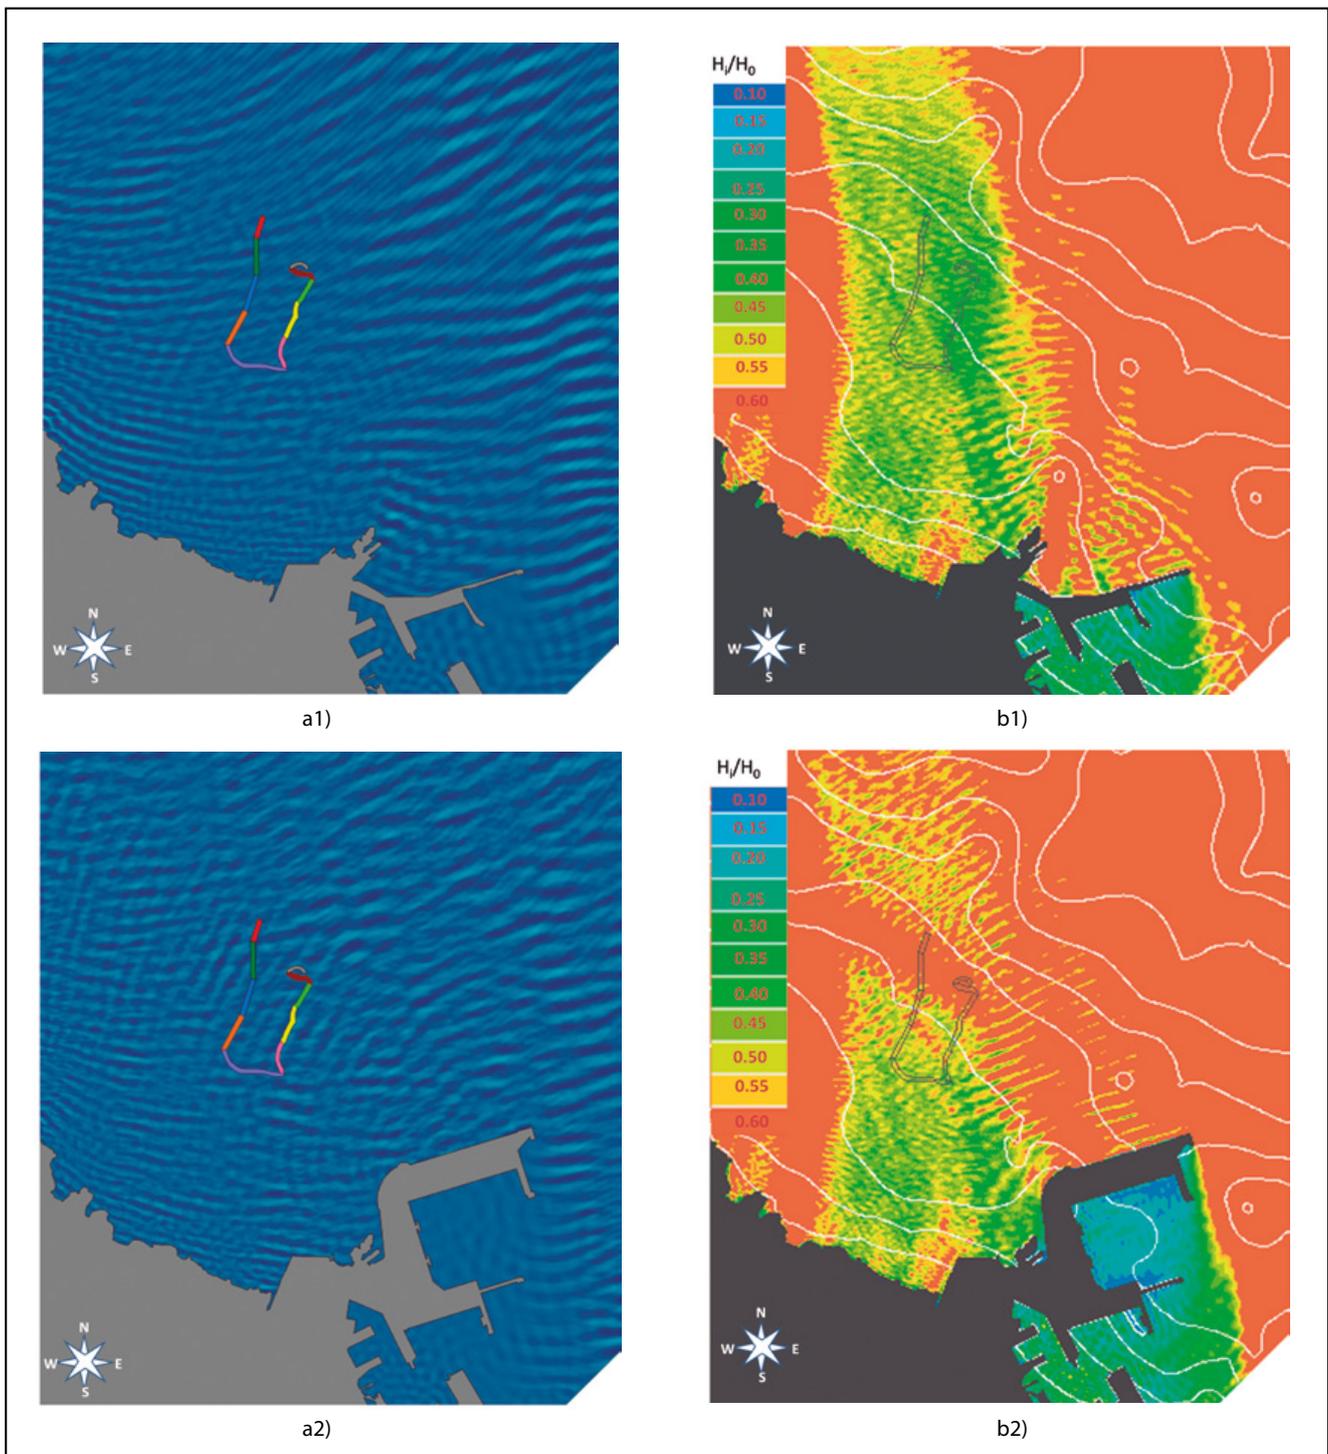
**Figura 3.1.2.** Oleaje Unidireccional: Dir : N315W  $T_p=17.0s$ . Frentes (a1, a2) y Coeficientes de transformación (b1, b2). 1) Antigua Configuración. 2) Configuración actual. Derrota del buque.

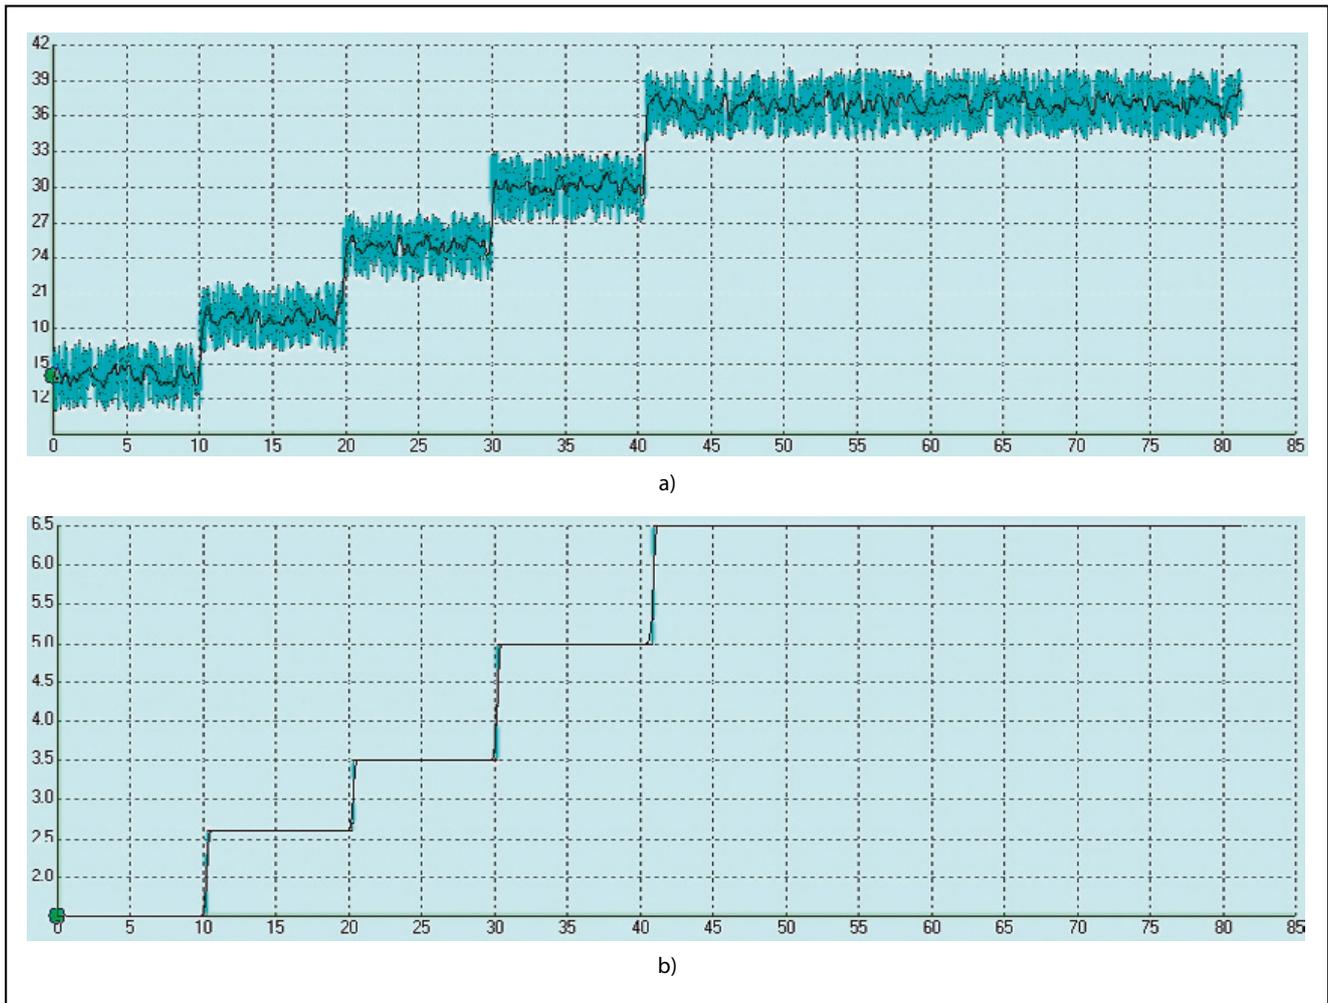
**Figura 3.1.3.** Condiciones de mar y viento reproducidas: a) Velocidad de viento en nudos. b) Altura de ola en m. Tiempo en minutos.

Los escalones de viento analizados (velocidad media y su fluctuación) en un estudio concreto se muestran en la figura 3.1.3a y la de los oleajes asociados en la figura 3.1.3b

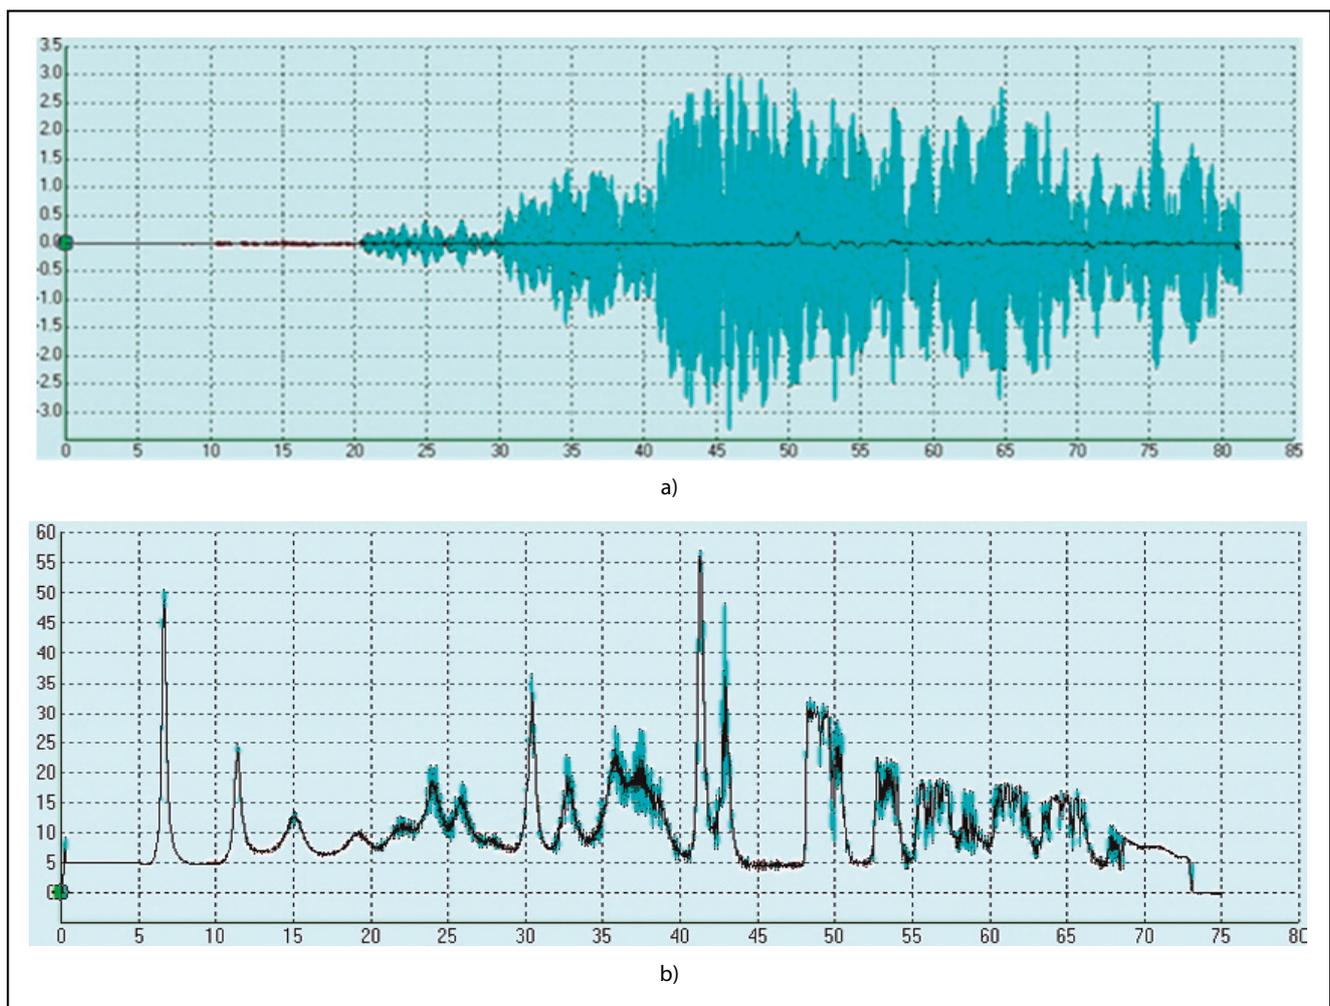
**Figura 3.1.4.** Evolución temporal en un *bulk carrier* de 235 m de eslora en carga de: a) Cabeceo en grados. b) Tensión de la cadena en toneladas. Tiempo en minutos (CEDEX 21-415-5-001).

Los resultados obtenidos reflejaron que en general, con oleaje de viento las anclas garrean con menor velocidad de viento que con oleaje *swell*, tratándose del mismo buque. El mayor peralte de las olas o su período de pico más cercano al período propio de los movimientos de los barcos (sobre todo el cabeceo) se apuntan como posibles causas de tal observación. La evolución temporal del ángulo de cabeceo en grados correspondiente al granelero de 235 m de eslora en carga y la evolución de la tensión de la cadena en toneladas para ese mismo buque se muestran en las figuras 3.1.4a y 3.1.4b.

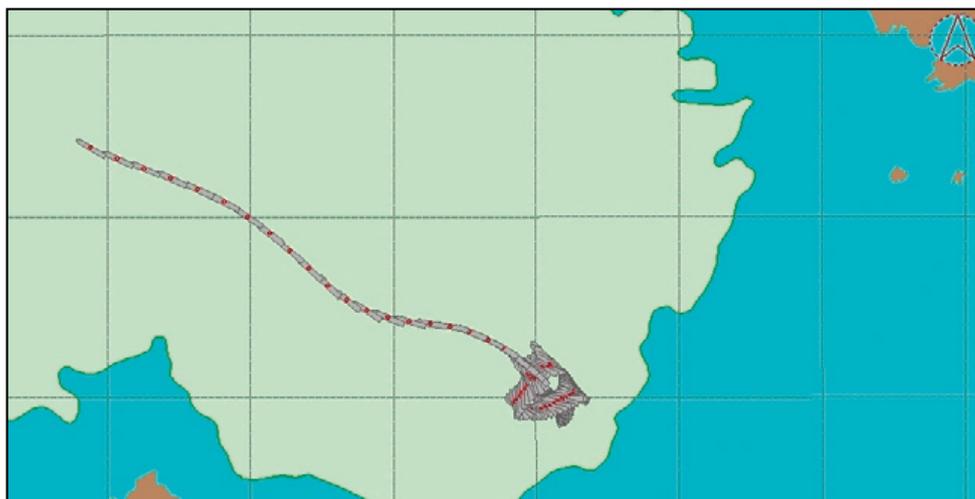
**Figura 3.1.5.** Trayectoria de la estancia del portacontenedores de 165 m de eslora y abandono del fondeadero con temporal de fuerza 8.

Esos mismos buques ocupan un amplio espacio de maniobra de 4 por 4 esloras, por término medio, previo al abandono del fondeadero. Así pues, las maniobras de estos buques podrían interferir con el espacio de borneo de otros buques de mayor tamaño que permanecieran estables en el mismo o se dispusieran a abandonarlo con mayor capacidad de control. La trayectoria del portacontenedores de 165m de eslora en el momento de subir el ancla a bordo seguida del abandono del fondeadero se muestra en la figura 3.1.5.

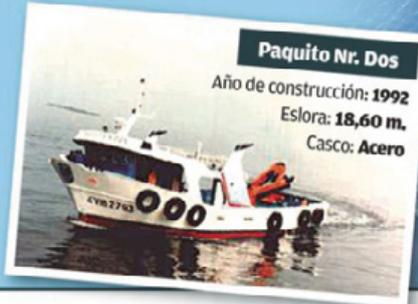
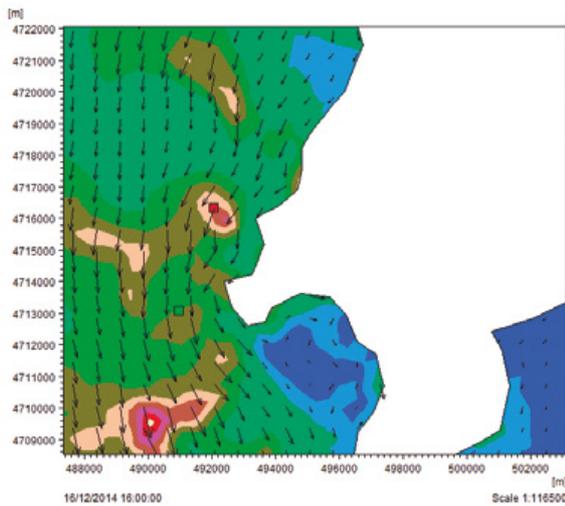
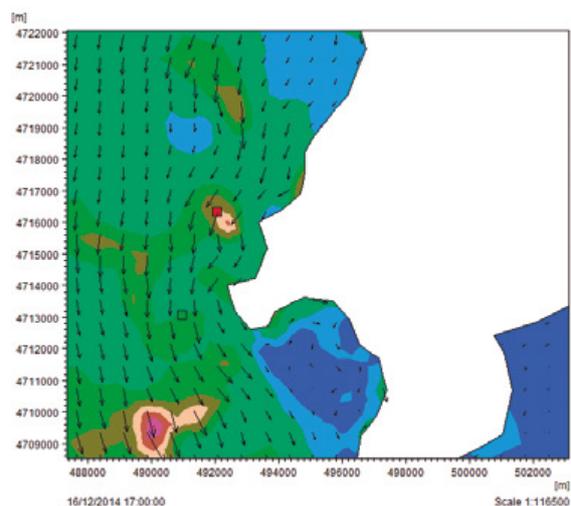
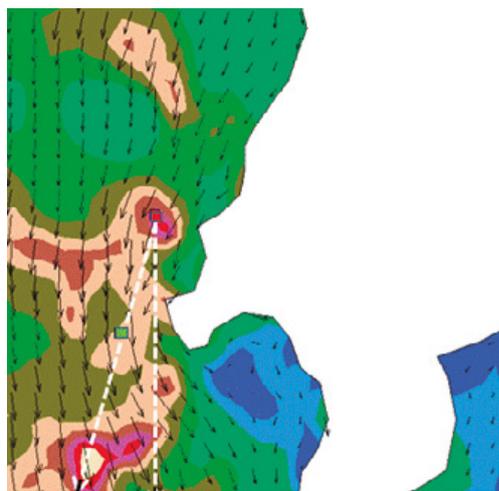
Figura 3.2.2. Zona por la que transcurrió la última travesía del buque pesquero Paquito N° Dos (diciembre 2014). a) Recorte de prensa Fuente: Faro de Vigo, 17/12/2014. b) Evolución corrientes: 15:00 horas. c) Evolución corrientes: 16:00 horas. d) Evolución corrientes: 17:00 horas.

cronológicamente, en las figuras 3.2.2 a 3.2.4., reseñándose en el caso del buque pesquero *Paquito N° Dos*, figura 3.2.2., la dirección hacia donde las corrientes arrastraron los restos de la embarcación.

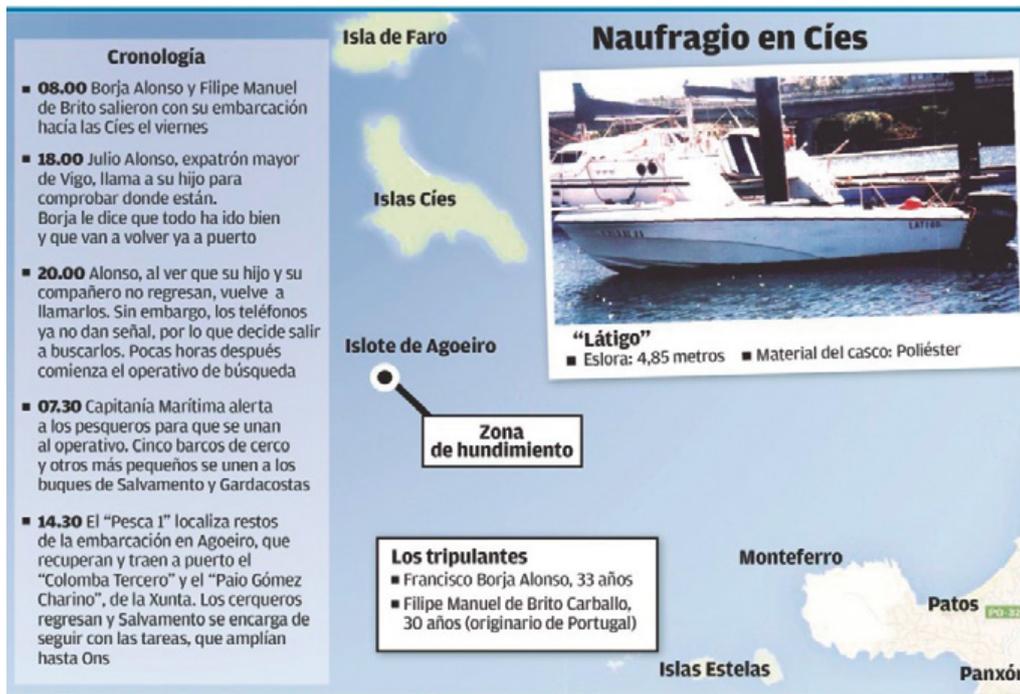
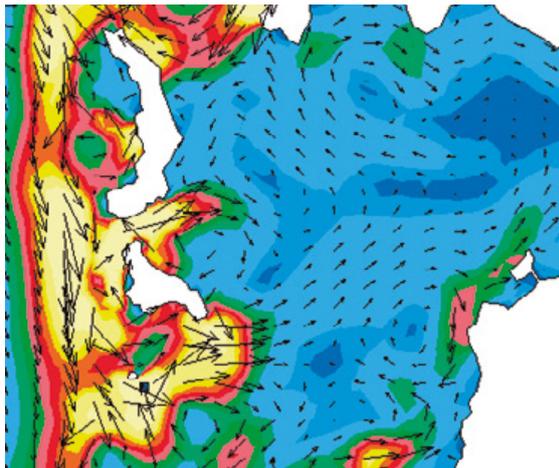
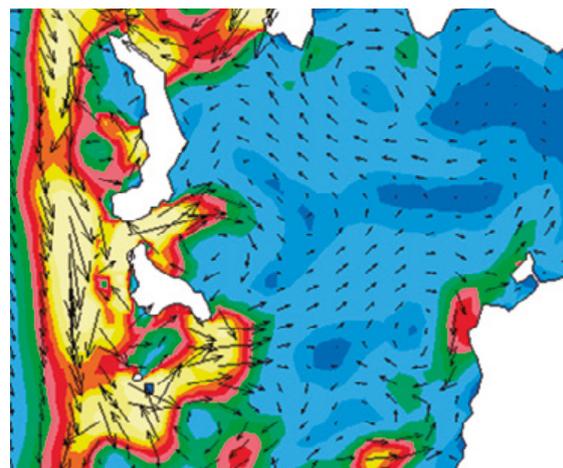
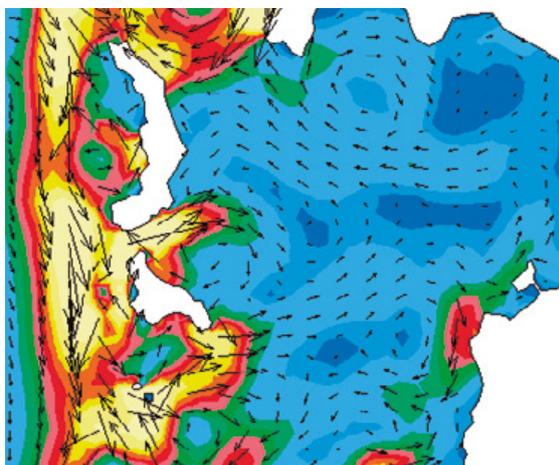
**Figura 3.2.3.** Zona por la que transcurrió la última travesía del buque pesquero Látigo (enero 2016). a) Recorte de prensa Fuente: *Faro de Vigo*, 03/01/2016. b) Evolución corrientes: 17:00 horas. c) Evolución corrientes: 18:00 horas. d) Evolución corrientes: 19:00 horas.

Una muestra de los recortes de prensa local obtenidos de Internet y un extracto del análisis de las condiciones de mar en el entorno temporal de los hechos obtenidas en las simulaciones hidrodinámicas se recoge, ordenados

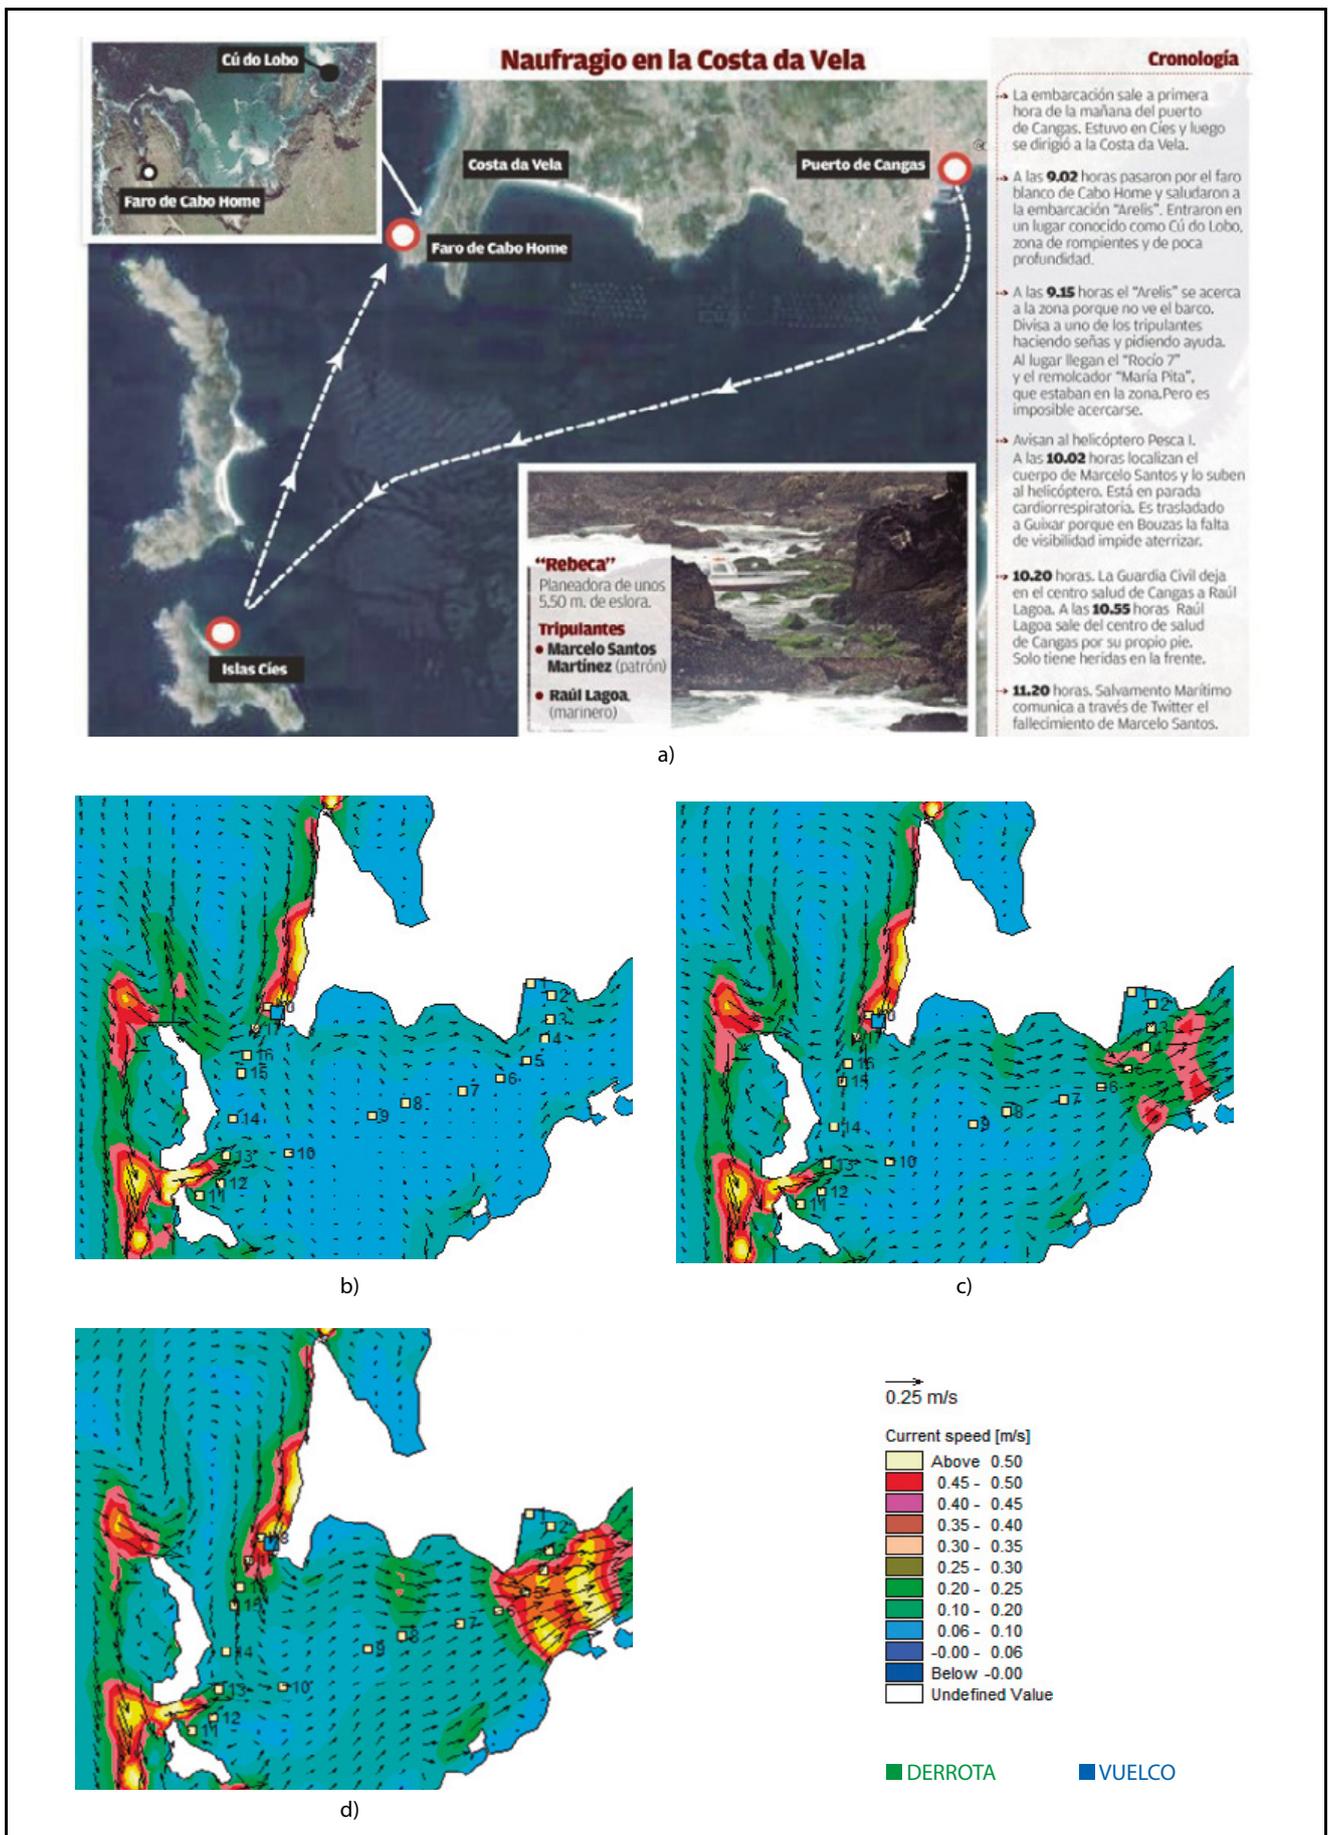
**Figura 3.2.4.** Zona por la que transcurrió la última travesía del buque pesquero Rebeca (mayo 2016). a) Recorte de prensa Fuente: *Faro de Vigo*, 05/05/2016. b) Evolución corrientes: 08:00 horas. c) Evolución corrientes: 09:00 horas. d) Evolución corrientes: 10:00 horas.

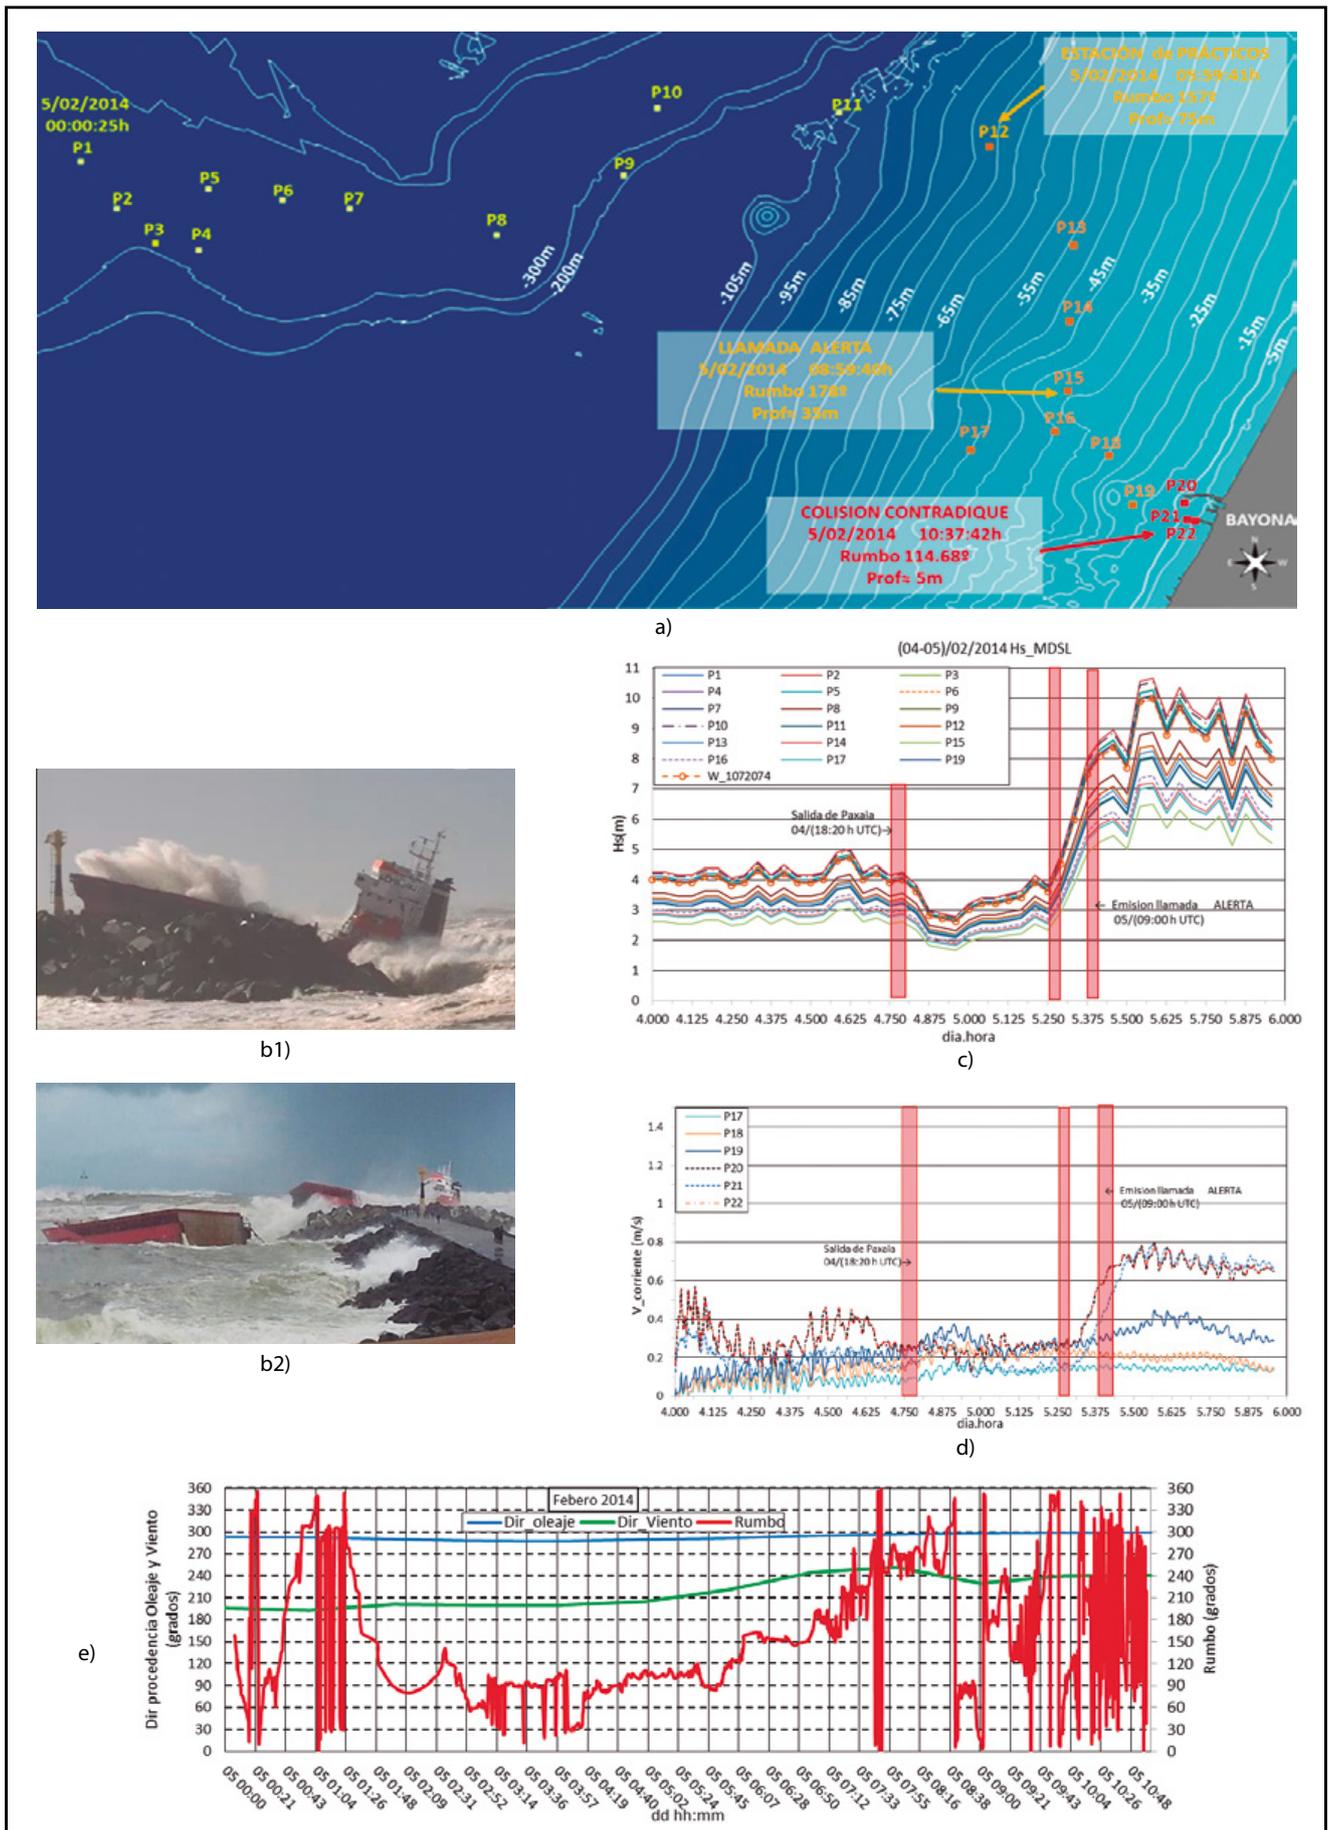
**Figura 3.3.1.** Buque mercante *Luno*, 04-02-2014. a) Zona de cálculo reproducida con puntos de información de la travesía. b) Imágenes del buque tras la colisión con el contradique Sur de Bayona (Fuente: <https://www.eitb.eus/es/videos/detalle/1968266/video-carguero-luno-partido-dos-angelu-iparralde/>). c) Evolución de las alturas de ola en la travesía. d) Evolución de las corrientes. e) Evolución del rumbo del buque mercante y de la dirección del oleaje y viento.

El análisis de las condiciones meteorológicas existentes a la largo de la derrota, que se muestra gráficamente en la figura 3.3.1 refleja, el gradual aumento de la altura de ola, con un incremento importante de las corrientes justo en las proximidades del puerto debido al aumento de la rotura de las olas y la confluencia del flujo saliente de la marea. Las investigaciones realizadas por la CIAIM indicaron que este desenlace podría haberse evitado si cuando se produjeron los sucesivos fallos se hubieran tomado otras decisiones. En este caso y en otros tantos, el desconocimiento del funcionamiento del buque, una falta o inadecuada comunicación y una tripulación cansada son factores que juegan un papel fundamental, siendo las condiciones climáticas un factor contribuyente a la ocurrencia del accidente. Afortunadamente toda la tripulación pudo ser rescatada.

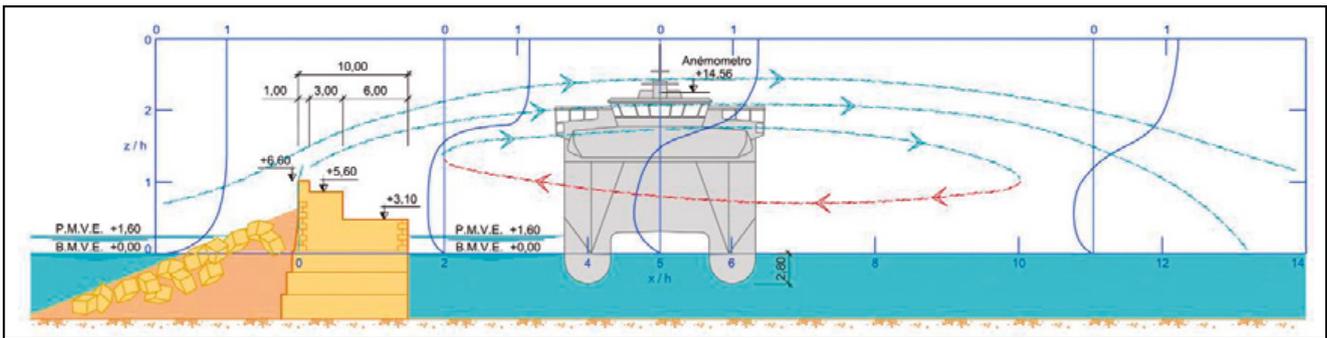
Figura 3.4.1. Sección del Tramo 1 del Dique del Sagrado Corazón con la burbuja de recirculación de viento (CEDEX 21-415-5-001).

gradualmente de 24 a 28 nudos (fuerza 6) con rachas máximas de 36 a 42 nudos y con un estado de la mar de marejadilla en el puerto y fuerte marejada en el Estrecho. Con esta dirección de viento, se generaron, especialmente en el tramo 1 del Dique del Sagrado Corazón enfrentado a esa dirección, una burbuja de recirculación de relativamente baja velocidad de viento y gran vorticidad, donde el fenómeno predominante es la formación de torbellinos de recirculación. La extensión de la burbuja va más allá de 13 veces la altura de la zona emergida del dique, incluido el espaldón, y su altura llega a ser 2.5 veces la altura de esa estructura. Un esquema de la burbuja junto con el catamarán se recoge en la figura 3.4.1 y la distribución del viento dentro y fuera de la misma junto la disposición general del puerto en la figura 3.4.2.

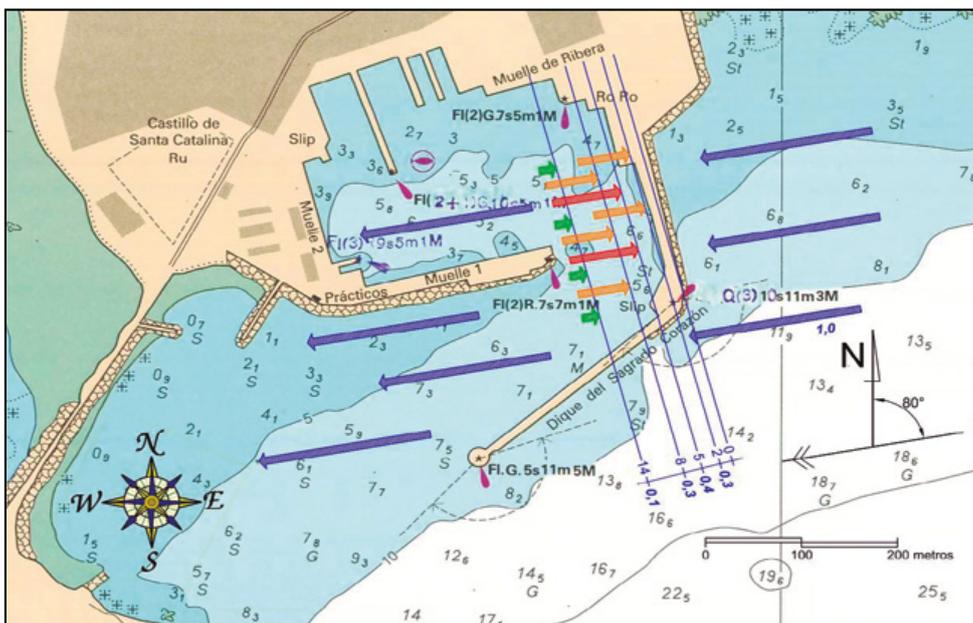
Figura 3.4.2. Velocidad del viento en diferentes planos verticales que interceptan la burbuja de recirculación (CEDEX 21-415-5-001).

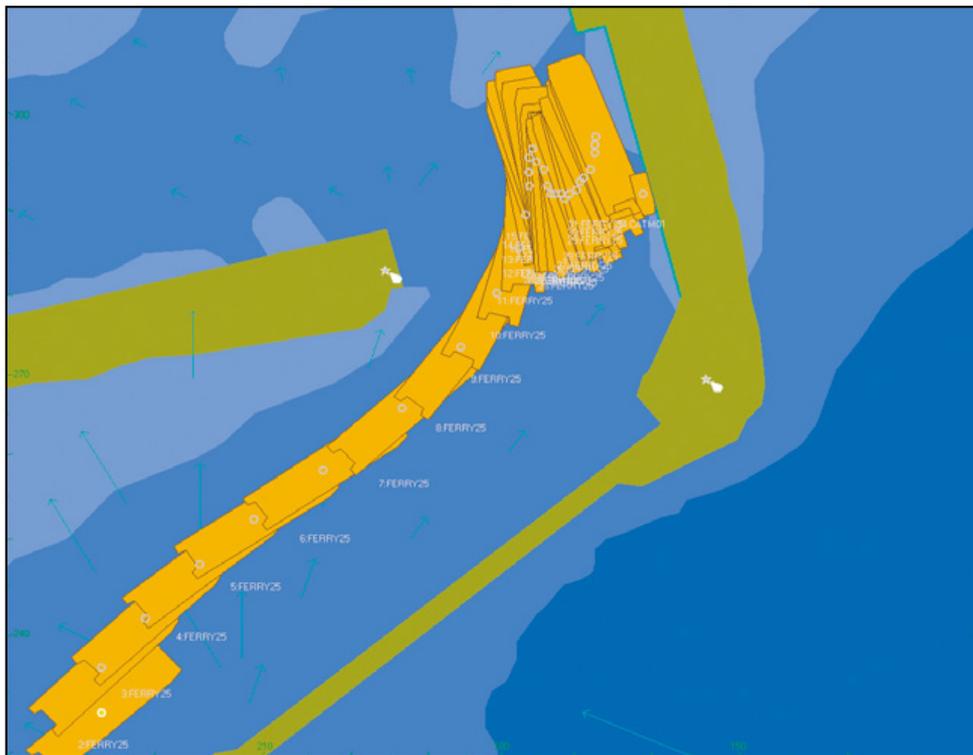
Figura 3.4.3. Detalle de la simulación de la maniobra de abordaje.

Un detalle de la trayectoria del buque, incluido el accidente se muestra en la figura 3.4.3 y la velocidad y el rumbo del buque desde el momento de su entrada en el puerto hasta el accidente se incluye en la figura 3.4.4.

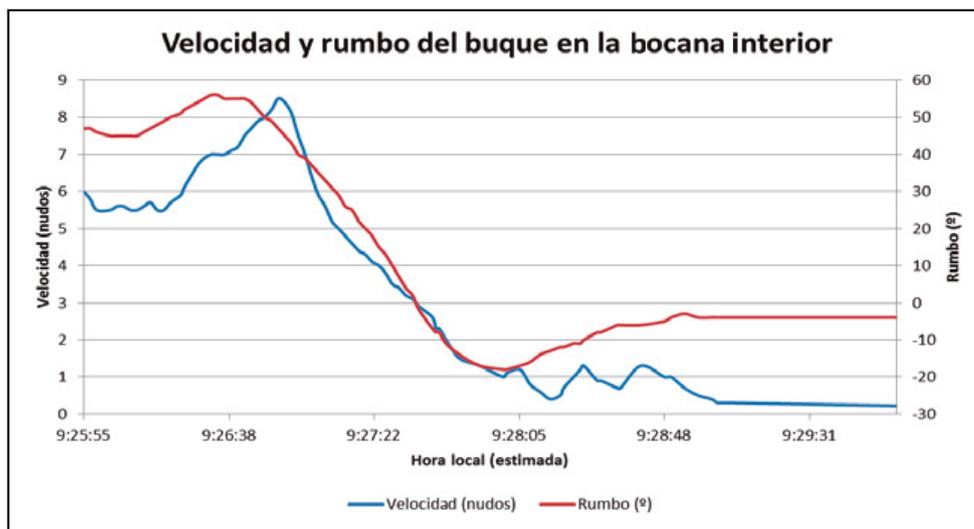
Figura 3.4.4. Velocidad y rumbo del buque en la bocana interior en función de la hora local.
