Estudio hidráulico mediante modelo físico a escala reducida de la erosión localizada en la pilas del puente Vidin-Calafat sobre el río Danubio

HYDRAULIC STUDY USING A REDUCED SCALE PHYSICAL MODEL OF THE LOCAL SCOUR AT THE PIERS OF THE VIDIN-CALAFAT BRIDGE OVER DANUBE RIVER

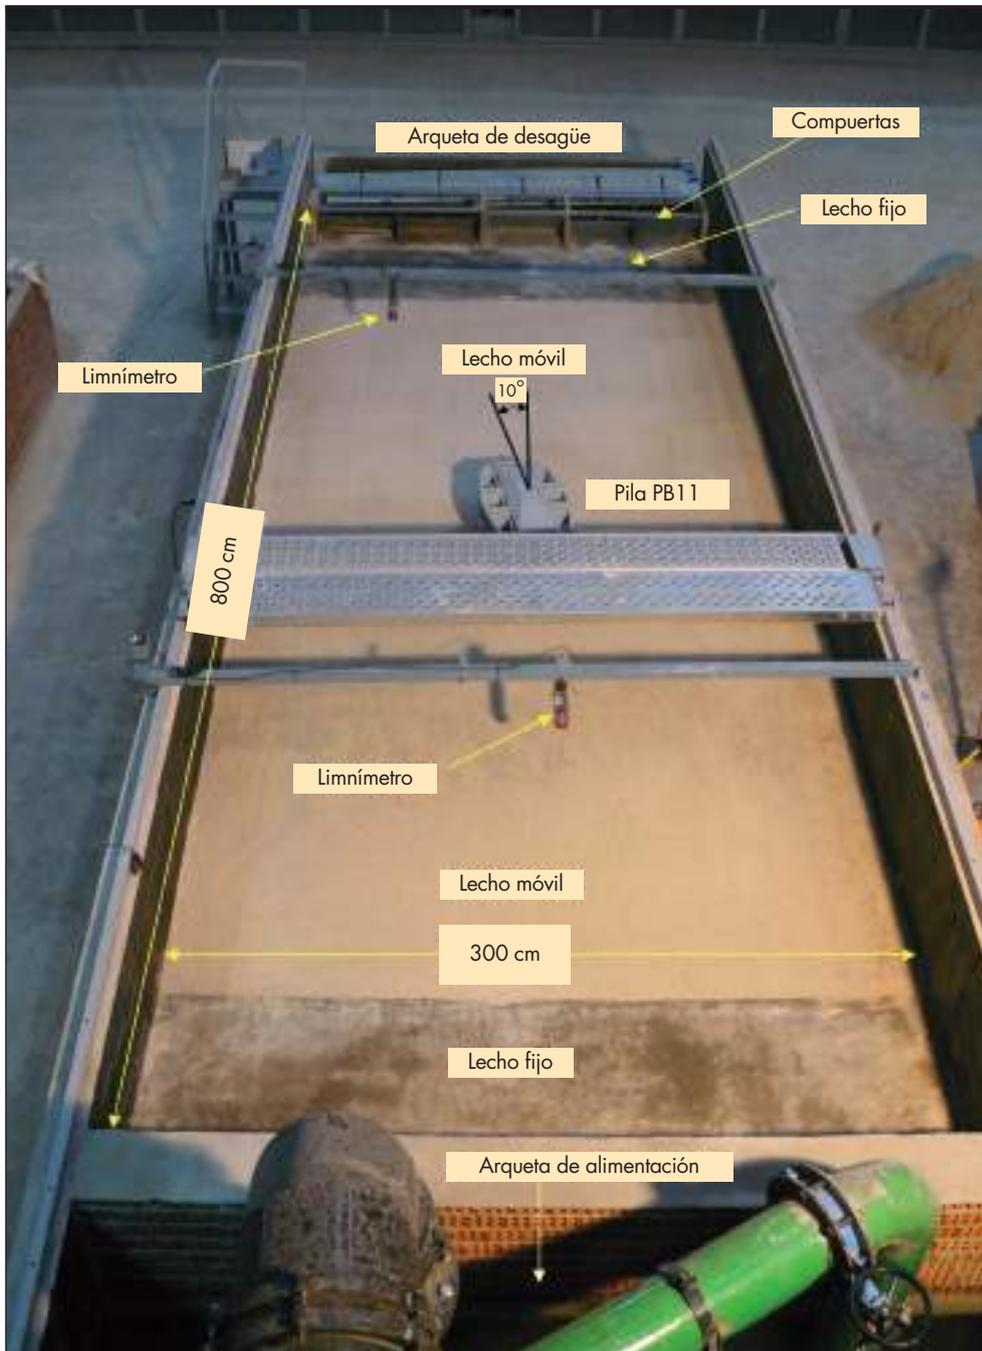
FIGURA 1. Modelo físico terminado con una de las pilas preparada para el ensayo de erosión.

Las obras se realizaron en fábrica de ladrillo para el muro perimetral, o borde físico del modelo, adecuadamente impermeabilizado en su parte interna. En la parte inmediata a la arqueta de alimentación y en las inmediaciones de la arqueta de salida se han dispuesto sendas estructuras, rellenas con materiales sueltos, debidamente compactados, sobre las que se ha extendido una capa de mortero fratasado liso que sirve de plano de referencia para el lecho móvil. La altura de la lámina de agua se controla mediante una serie de cinco pequeñas compuertas situadas inmediatamente antes de la arqueta de desagüe. (Figura 1).

Se realizó un ensayo previo “cualitativo” puesto que al no estar el eje de la pila alineado con el eje del flujo, (Figura 1) y debido a la complejidad geométrica de la misma, no era previsible “a priori” saber donde se iba a producir la máxima erosión. La erosión máxima se produjo en los pilotes de aguas arriba de la pila y así fue en el resto de los ensayos. Todos los datos y gráficos se refieren siempre al punto de máxima erosión.

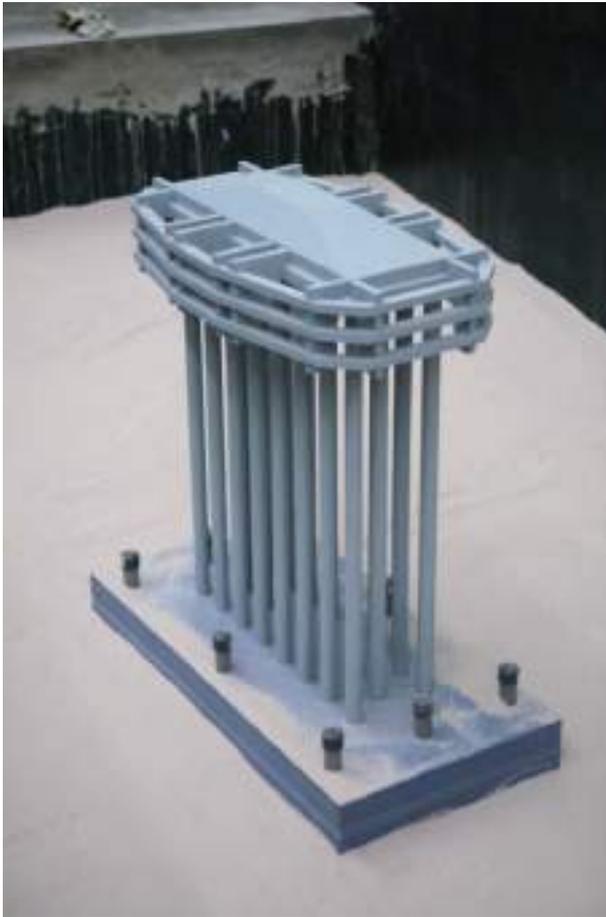
FIGURA 2. Modelo físico reducido de las Pilas PB9 y PB11 anclada a la solera del modelo.

Se han realizados dos modelos reducidos de las pilas a ensayar: uno para las pilas PB9 y PB11 (Figura 2) y otro para la Pila PB4.

Las pilas PB9 y PB11 están constituidas por un conjunto de 20 pilotes de 2,00 m de diámetro cada uno y una separación de 5 m entre ellos. Sobre este conjunto de pilotes se apoya un encepado de 36,50 x 15,00 m². Por encontrarse estas pilas en una zona navegable del río se dispone además una protección perimetral del encepado contra colisiones de barcos.

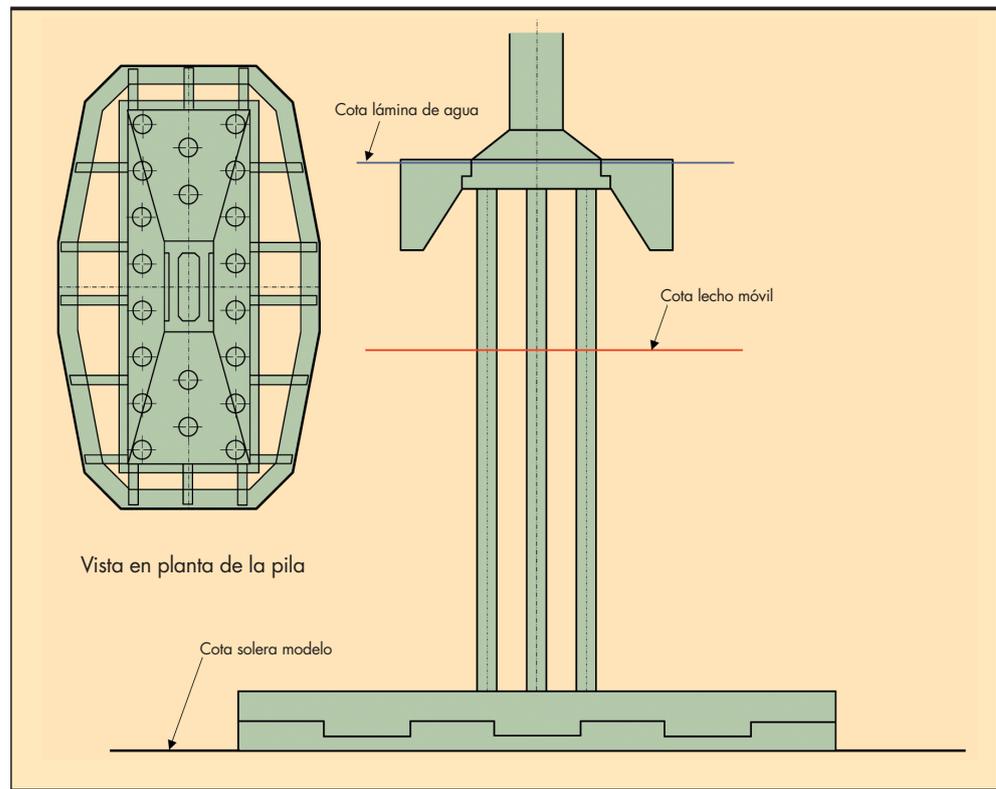
6.1. ENSAYO DE EROSIÓN DE LA PILA PB11 (FIGURA 3)

FIGURA 3. Condiciones de ensayo para la pila PB11.

La primera pila ensaya fue la PB11. Esta pila se encuentra en la zona navegable del río. Los parámetros característicos son los mostrados en la Tabla 3.

Parámetro	Prototipo	Modelo
Calado (m)	19,1	0,319
Distancia del encepado al lecho (m)	16,39	0,273
Velocidad media (m/s)	2,00	0,336
Velocidad crítica media (m/s)	0,53	0,336
Caudal específico (m ² /s)	38,2	0,107
Tamaño del sedimento (mm)	0,50	0,40

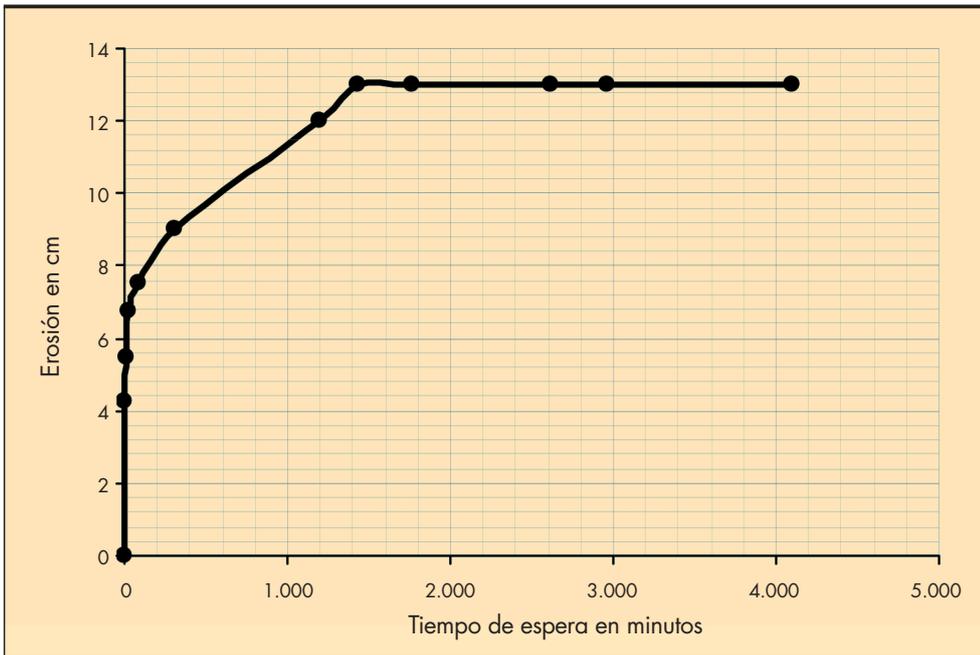
FIGURA 4. Resultado del ensayo de la pila PB11.

Minutos transcurridos	Erosión en cm medida en el modelo	Erosión en m correspondiente al prototipo
0	0	0,0
3	4,25	2,6
11	5,50	3,3
24	6,75	4,1
84	7,50	4,5
312	9,00	5,4
1.198	12,00	7,2
1.438	13,00	7,8
1.768	13,00	7,8
2.623	13,00	7,8
2.968	13,00	7,8
4.098	13,00	7,8

La representación gráfica de los resultados se ajusta con bastante exactitud a los resultados esperados; en un primer momento los procesos erosivos son muy intensos, a continuación se van atenuando y por último, alcanzan un punto de equilibrio a partir del cual el proceso de erosión se detiene (Figura 4).

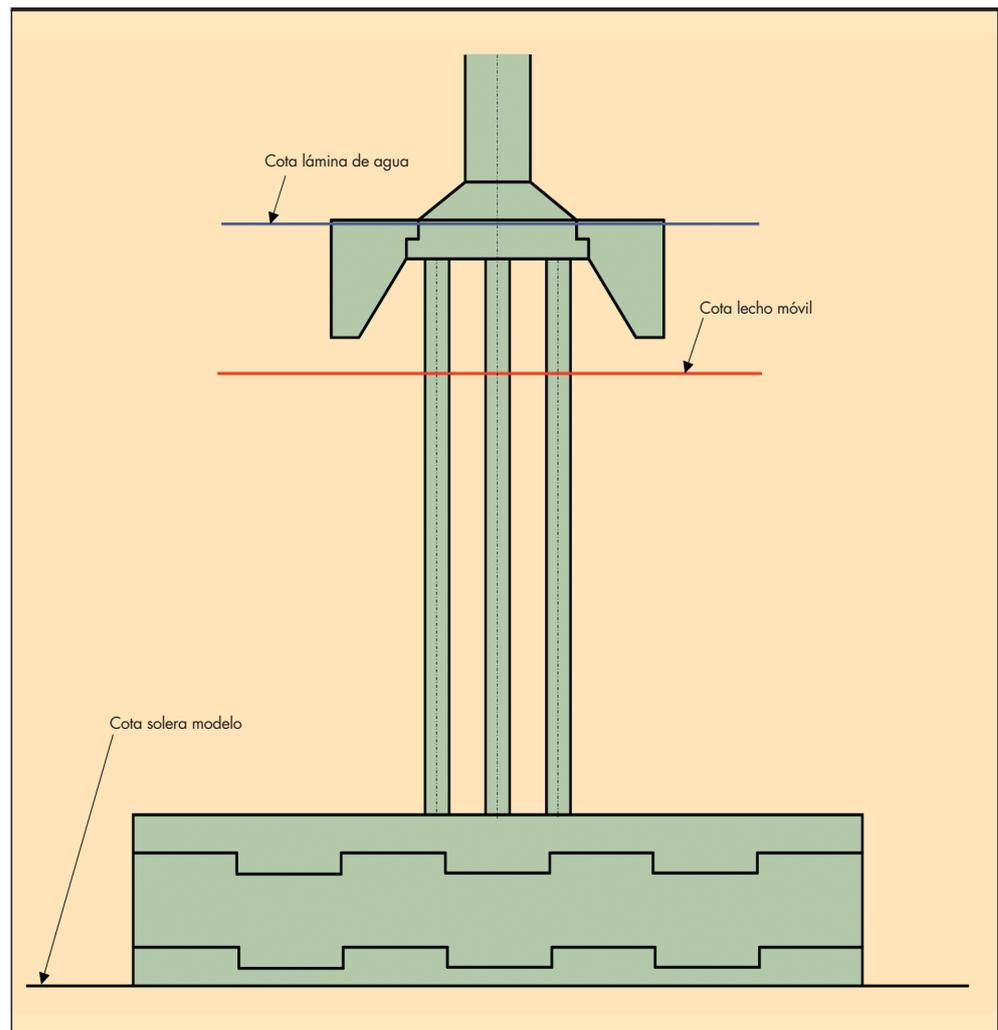
6.2. ENSAYO DE EROSIÓN DE LA PILA PB9 (FIGURA 5)

FIGURA 5. Condiciones de ensayo para la pila PB9.

Esta pila se encuentra en la zona navegable del río. Los parámetros característicos son los mostrados en la Tabla 5

Parámetro	Prototipo	Modelo
Calado (m)	11,7	0,195
Distancia del encepado al lecho (m)	8,96	0,149
Velocidad media (m/s)	1,44	0,317
Velocidad crítica media (m/s)	0,51	0,317
Caudal específico (m ² /s)	16,8	0,0616
Tamaño del sedimento (mm)	0,50	0,40

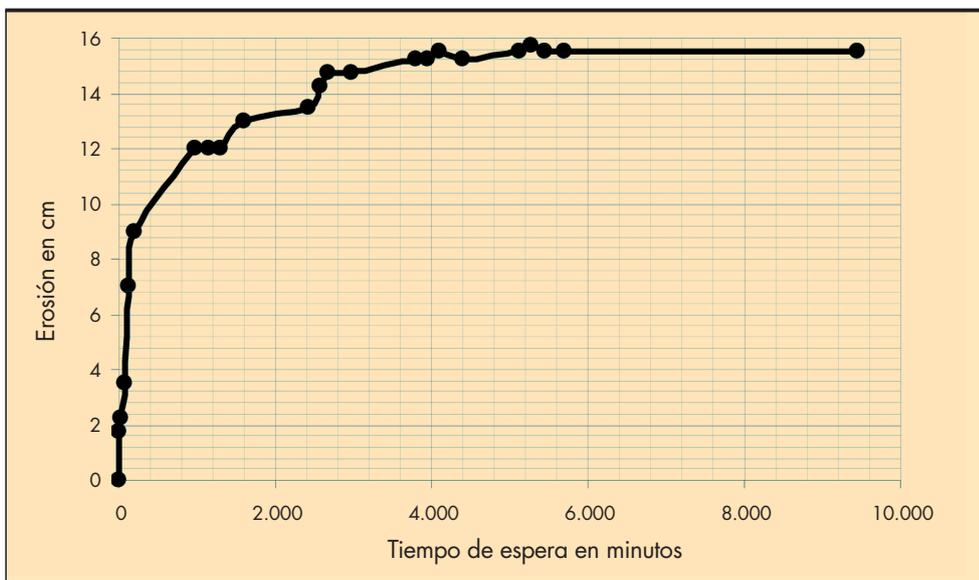
FIGURA 6. Resultado del ensayo de la pila PB9.

El ensayo de la PB9 fue de más duración que el anterior porque se tardó más en alcanzar el equilibrio. La segunda etapa, entre la primera de erosión intensa y la tercera de estabilidad, fue muy prolongada. La erosión final fue mayor que en la pila PB11. Tabla y Figura 6.

Minutos transcurridos	Erosión en cm en el modelo	Erosión en m en el prototipo
0	0,00	0,0
12	1,75	1,1
29	2,25	1,4
75	3,50	2,1
135	7,00	4,2
210	9,00	5,4
985	12,00	7,2
1.140	12,00	7,2
1.300	12,00	7,2
1.590	13,00	7,8
2.415	13,50	8,1
2.580	14,25	8,6
2.670	14,75	8,9
2.970	14,75	8,9
3.810	15,25	9,2
3.960	15,25	9,2
4.110	15,50	9,3
4.390	15,25	9,2
5.118	15,50	9,3
5.268	15,75	9,5
5.448	15,50	9,3
5.703	15,50	9,3
9.453	15,50	9,3

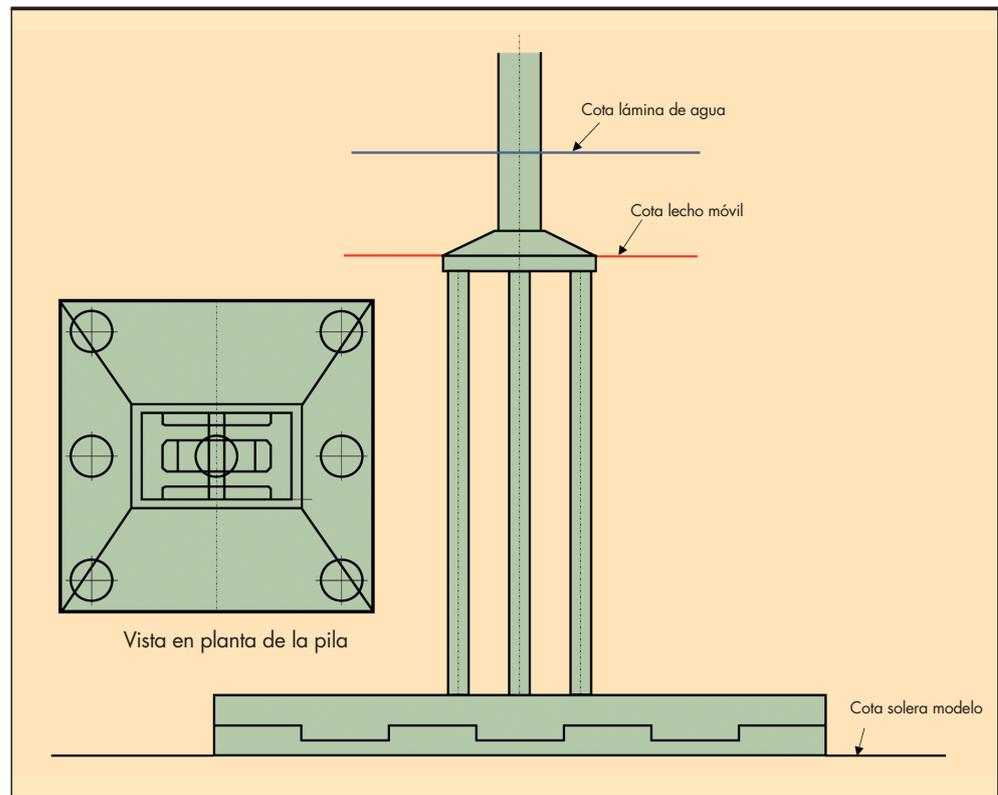
6.3. ENSAYO DE EROSIÓN DE LA PILA PB4 (FIGURA 7)

FIGURA 7. Condiciones de ensayo para la pila PB4.

Esta pila se encuentra en la zona no navegable del río. Los parámetros característicos son los mostrados en la Tabla 7.

En este ensayo la geometría de la pila cambiaba drásticamente, así como su situación con respecto al lecho del río. Fue el ensayo más largo de los tres y en el que se dieron procesos más complejos. Los resultados obtenidos fueron los mostrados en la Tabla 8.

La pila PB4 tiene la particularidad de estar enterrada en el lecho del río hasta casi la cota superior del encepado. Por este motivo en los primeros momentos del ensayo, el flujo de agua actuaba sobre un elemento continuo (encepado), produciendo una erosión generalizada aguas arriba del mismo. Esta erosión continuó hasta que llegó a la cota inferior del encepado. A partir de este momento el agua comienza a discurrir por debajo del mismo dando inicio a la erosión individual de los pilotes. La erosión de los pilotes producía una socavación alrededor de los mismos que progresaba hacia aguas arriba, llegando a desestabilizar el talud de la primera socavación. Esto provocaba derrumbes que aterraban parcial o totalmente la erosión producida en los pilotes, dando lugar a un nuevo proceso de erosión del material depositado. Además en una primera fase del proceso descrito, el agua que entraba por debajo del encepado no salía por la parte de aguas abajo del mismo puesto que la erosión sólo afectaba a la mi-

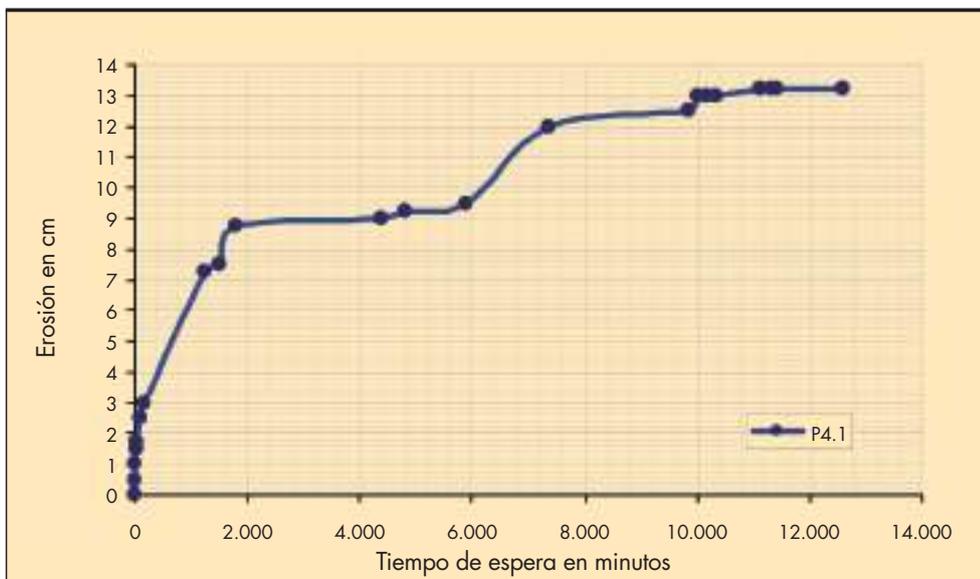
FIGURA 8. Resultado del ensayo de la pila PB4.

tad de aguas arriba de la pila; el agua salía por los laterales de la misma. Cuando el flujo de agua consiguió erosionar todo el material del lecho por debajo del encepado, el agua comenzó a salir por la parte de aguas abajo de la pila, estableciéndose a partir de ese momento un régimen similar al de las pilas PB11 y PB9, pero con la diferencia de que en la PB4 se siguieron produciendo los procesos de “erosión-deslizamiento de talud-colmatación parcial” hasta el final del ensayo (Figura 8).

Minutos transcurridos	Erosión en cm en el modelo	Erosión en m en el prototipo
0	0,00	0,0
5	0,50	0,3
9	1,00	0,6
30	1,50	0,9
45	1,75	1,1
105	2,50	1,5
165	3,00	1,8
325	3,00	1,8
385	3,00	1,8
1.235	7,25	4,4
1.505	7,50	4,5
1.800	8,75	5,3
2.655	8,00	4,8
2.815	7,50	4,5
2.965	7,50	4,5
3.235	7,50	4,5
4.115	7,50	4,5
4.275	7,50	4,5
4.395	9,00	5,4
4.795	9,25	5,6
5.555	8,50	5,1
5.765	9,25	5,6
5.885	9,50	5,7
7.345	12,00	7,2
7.585	11,25	6,8
8.830	11,25	6,8
9.695	12,00	7,2
9.850	12,50	7,5
10.000	13,00	7,8
10.175	13,00	7,8
10.325	13,00	7,8
11.135	13,25	8,0
11.310	13,25	8,0
11.415	13,25	8,0
12.585	13,25	8,0

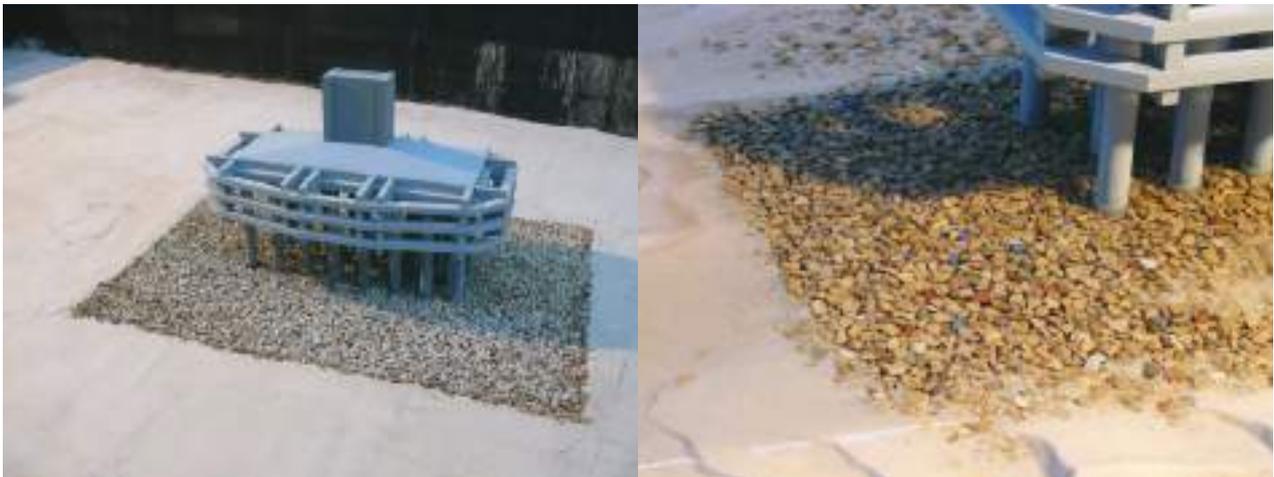
7.3.1. Ensayo de protección de la pila PB11 (Figura 9)

FIGURA 9. Situación de la escollera en la fase inicial del ensayo y una vez terminado el mismo. La escollera se ha mantenido inalterada pero se ha visto parcialmente recubierta por material arrastrado.

La propuesta de protección frente a la erosión local de los pilotes de las diferentes pilas fue la colocación de un manto de escollera con un $D_{50} = 60$ cm y tres capas de profundidad. La extensión superficial del manto se dimensionó de manera que la distancia mínima del borde del mismo a la pila fuera del doble de la erosión máxima registrada. Teniendo en cuenta el factor de escala, se utilizaron gravas de 10 mm de diámetro y se colocaron 30 mm de espesor, correspondientes a tres veces el tamaño del bloque.

1. Las protecciones ensayadas han sido las mostradas en la Tabla 10.
En todos los casos el manto de escollera mantuvo su integridad. No se observaron desplazamientos significativos ni de elementos del borde ni de las inmediaciones de los pilotes, por lo que se dieron por buenos los parámetros establecidos en la tabla anterior.
2. La protección de escollera se ensayó con resultados favorables ante la erosión local situándola en la superficie del le-

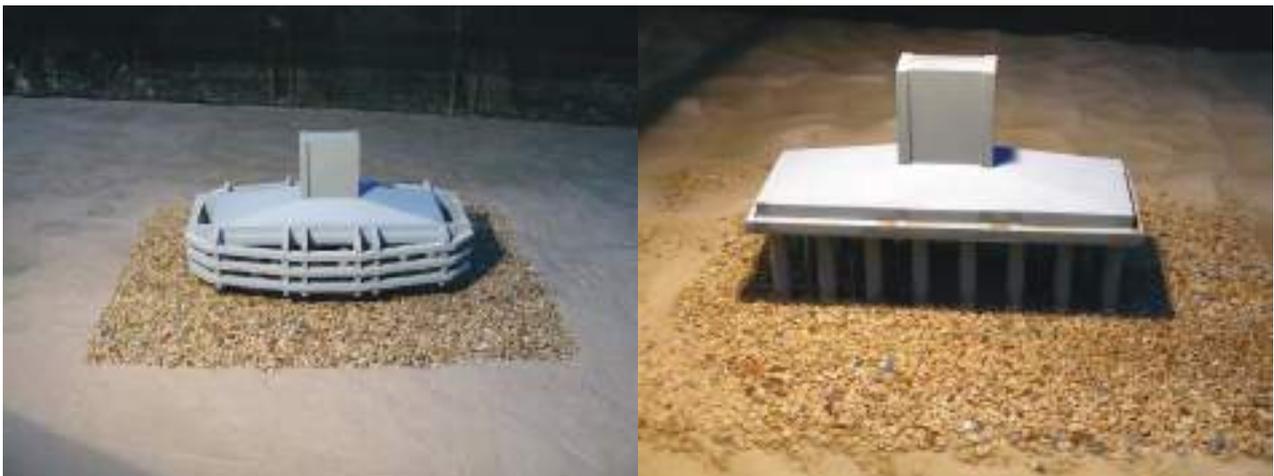
7.3.1. Ensayo de protección de la pila PB9 (Figura 10)

FIGURA 10. Situación de la escollera en la fase inicial del ensayo y una vez terminado el mismo. A la derecha la pila una vez retirada la protección perimetral para ver mejor los pilotes. La escollera se ha mantenido inalterada pero se ha visto parcialmente recubierta por material arrastrado.

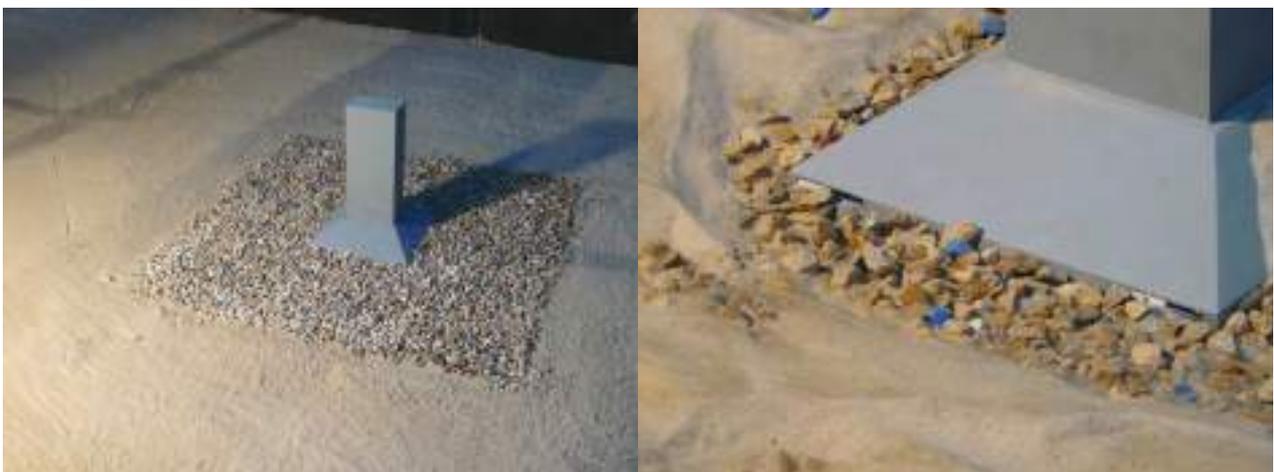
7.3.1. Ensayo de protección de la pila PB4 (Figura 11)

FIGURA 11. Situación de la escollera en la fase inicial del ensayo y una vez terminado el mismo. La escollera se ha mantenido inalterada pero se ha visto casi totalmente recubierta por material arrastrado.
