Las microscopías óptica de reflexión y electrónica de barrido como métodos avanzados de análisis para conocer el estado de las geomembranas sintéticas

OPTICAL AND SCANNING ELECTRON MICROSCOPY AS ADVANCED ANALYSIS METHODS TO DETERMINE THE CONDITION OF SYNTHETIC GEOMEMBRANES

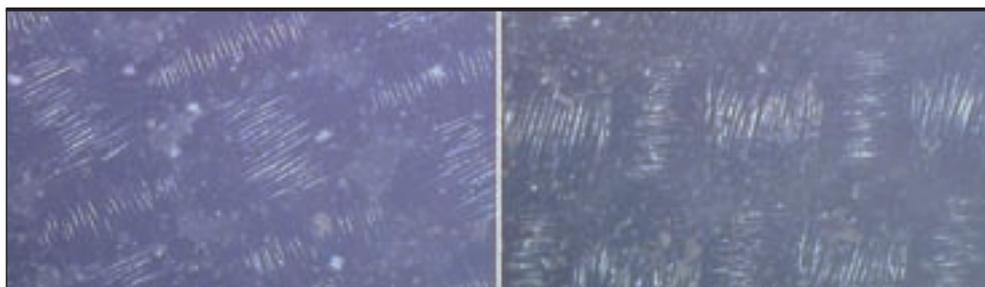
FIGURA 1. Microfotografías de geomembranas originales de cauchos IIR y EPDM tomadas por microscopía óptica de reflexión a 60 aumentos.

Las Figuras 1 y 2 presentan, respectivamente, por microscopía óptica de reflexión y microscopía electrónica de barrido,

muestras originales de caucho butilo (IIR) y caucho terpolímero de etileno-propileno-monómero diénico (EPDM). Ambas técnicas permiten observar un material que podría hacer pensar en geomembranas reforzadas con un tejido de hilos sintéticos; en cambio, aunque desde ya hace bastantes años se está realizando un seguimiento a geomembranas de elastómeros reforzadas, no es este el caso, pues se trata de barreras geosintéticas homogéneas. Esa especie de trama y urdimbre que se detecta, tanto en el IIR como en el EPDM, es debida a las huellas que deja el textil utilizado en el proceso de vulcanización de estos cauchos. No todos los elastómeros, que este equipo somete a estudio, presentan esta peculiaridad ya que utilizan otros procedimientos de vulcanización y, por ello, la superficie no muestra ese entramado.

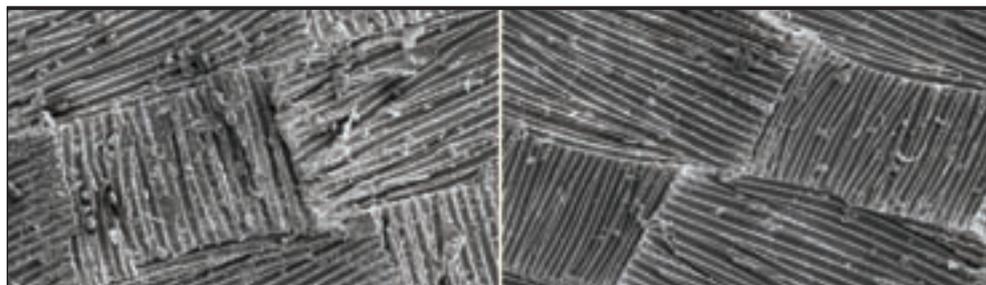
FIGURA 2. Microfotografías de geomembranas originales de cauchos IIR y EPDM tomadas por microscopía electrónica de barrido a 90 aumentos.

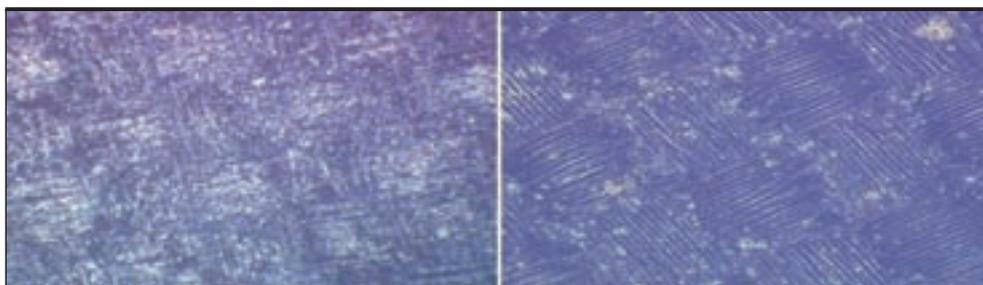
FIGURA 3. Microfotografías obtenidas por MOR (x 60) de las caras externa e interna de una geomembrana de EPDM a los once años de su instalación.

Las Figuras 3 y 4 muestran, respectivamente, por microscopía MOR y MEB, el aspecto de la superficie de una geomembrana de EPDM, en sus caras externa e interna, de una balsa ubicada en la región de Murcia a los once años de su instalación. Todavía se pueden observar las huellas del proceso de reticulación del elastómero. No obstante, se puede destacar como la cara externa sufre un grado de deterioro importante como consecuencia de su exposición a la intemperie; la cara en contacto con el soporte se encuentra en muy buen estado de conservación.

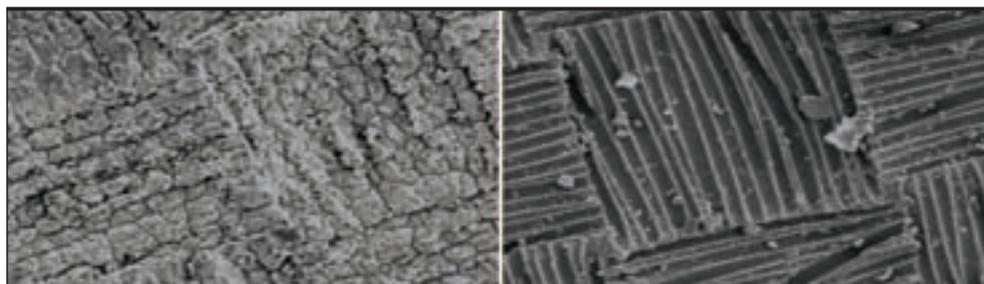
FIGURA 4. Microfotografías obtenidas por MEB (x 90) de las caras externa e interna de una geomembrana de EPDM a los once años de su instalación.

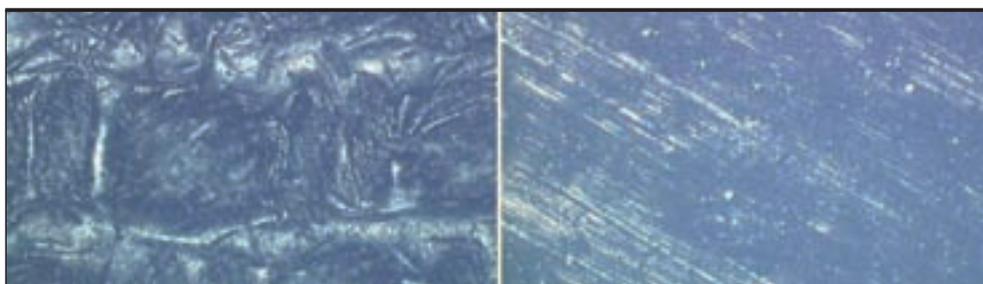
FIGURA 5. Microfotografías obtenidas por MOR (x 60) de las caras externa e interna de una geomembrana de IIR a los treinta y tres años de su exposición a la intemperie.

La Figura 5 representa fotos de la observación por microscopía óptica de una geomembrana de caucho butilo colocada

en el Azud de Matavacas hace 33 años (Cea de *et al.* 2002) Se puede deducir de las mismas como la cara externa presenta un mayor envejecimiento que la interna; en cualquier caso su estado de conservación es notable. No se ha podido llevar a cabo su análisis por “scanner” debido a que se produce una exudación de negro de carbono a la superficie de la geomembrana como consecuencia del tiempo que lleva instalada, hecho que dificultaba la prueba por grave deterioro del microscopio electrónico.

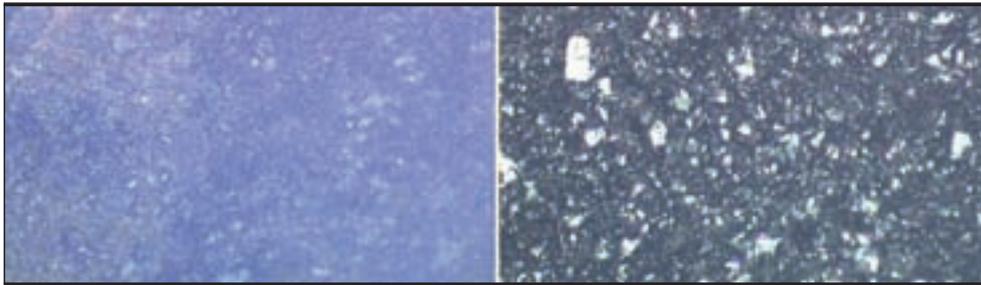
FIGURA 6. Aspecto de las caras externa e interna de una muestra de geomembrana extraída del fondo de una balsa impermeabilizada con EPDM (MOR, x 60).

La Figura 6 muestra por MOR el aspecto de las caras externa e interna de una geomembrana de EPDM procedente del fondo de una balsa ubicada en el norte de la isla de Tenerife. La microscopía electrónica (Figura 7) muestra el aspecto de la cara externa a (x 90) y (x 900) de la citada barrera geosintética donde aparecen microporos y microfisuras aisladas. Ambos tipos de microscopía indican el buen estado de la geomembrana que no se ve afectada, apreciablemente, por el agua del embalse. La microscopía electrónica detecta, además, la presencia de diatomeas procedentes del agua que cubre el fondo de la citada balsa.

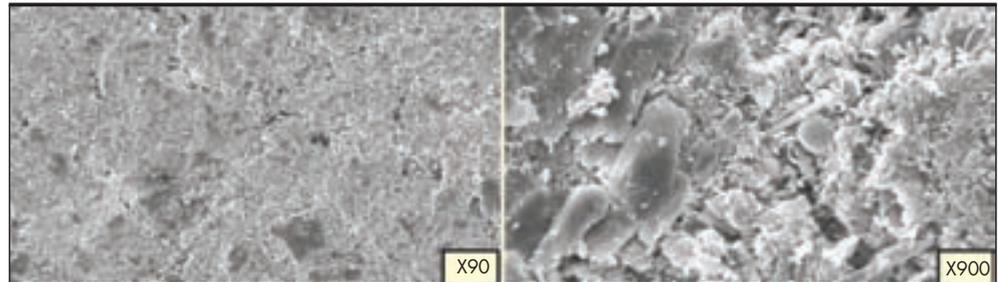
FIGURA 7. Aspecto de la cara externa de una muestra de geomembrana extraída del fondo de una balsa impermeabilizada con EPDM (MEB).

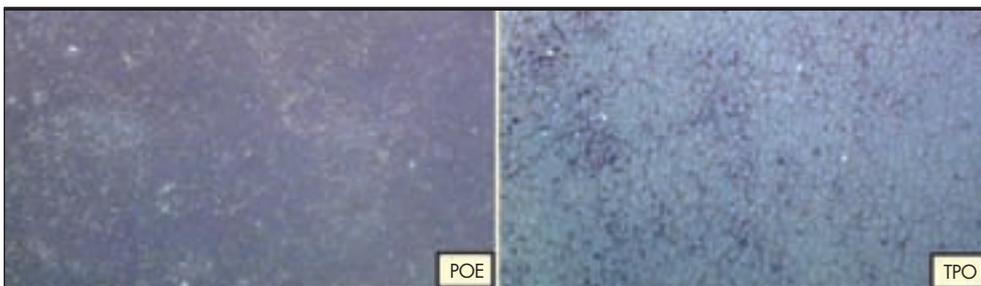
FIGURA 8. Aspecto de la cara externa de poliolefinas observadas a 60 aumentos empleando la técnica MOR.

La poliolefina elastomérica se colocó hace doce años, mientras que la de tipo termoplástico es mucho más reciente, solo cinco años de exposición a la intemperie. La Figura 8 refleja la cara externa de las dos poliolefinas a 60 aumentos observadas por microscopía óptica de reflexión; la primera a los doce años de instalada y la segunda a los cinco. La microscopía electrónica de barrido a 900 aumentos por la misma cara da lugar a las microfotografías que aparecen representadas en la Figura 9.

Es de destacar el mejor estado de conservación de la geomembrana de poliolefina elastomérica a pesar de llevar doce años instalada. La poliolefina termoplástica que solo lleva cinco años presenta un mayor grado de deterioro que se detecta por ambos tipos de microscopía.

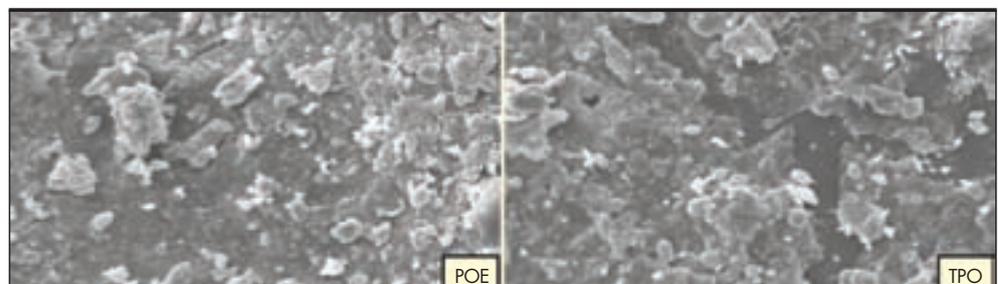
FIGURA 9. Microfotografías de las geomembranas de poliolefinas tomadas por microscopía electrónica de barrido (MEB) a 900 aumentos.

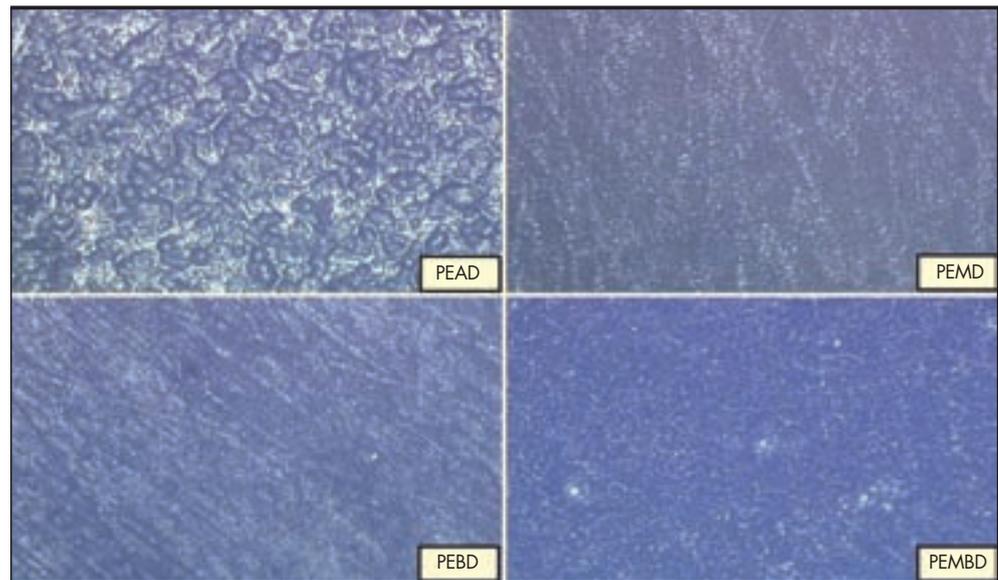
FIGURA 10. Microfotografías de muestras de geomembranas de polietileno de distintas densidades, en su cara externa, a los ocho años de instaladas en balsas (MOR, x 60).

Las Figuras 10 y 11 representan a los cuatro polietilenos de distintas densidades observados por microscopía óptica y electrónica, respectivamente. El análisis microscópico se realizó en muestras tomadas a los ocho años de instaladas las geomembranas. Cabe señalar que desde el punto de vista microscópico, el de mejor comportamiento corresponde al de baja densidad (PEBD) lo cual parece lógico, pues no está expuesto a las radiaciones ultravioletas procedentes del sol. La mayor degradación se observa en las geomembranas de polietilenos de media (PEMD) y de muy baja densidad (PEMBD).

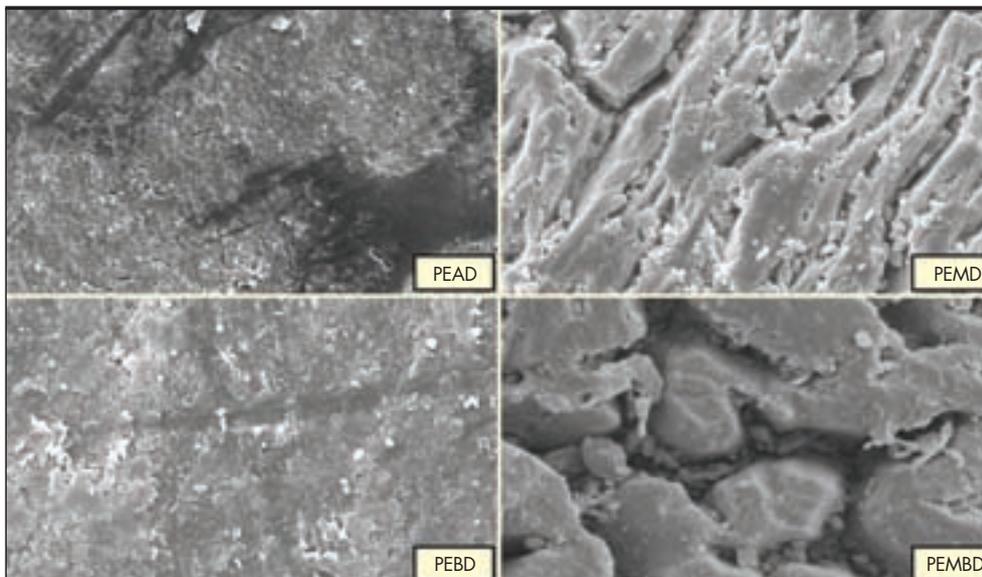
FIGURA 11. Microfotografías de muestras de geomembranas de polietileno de distintas densidades, en su cara externa, a los ocho años de instaladas en balsas (MEB, x 900).

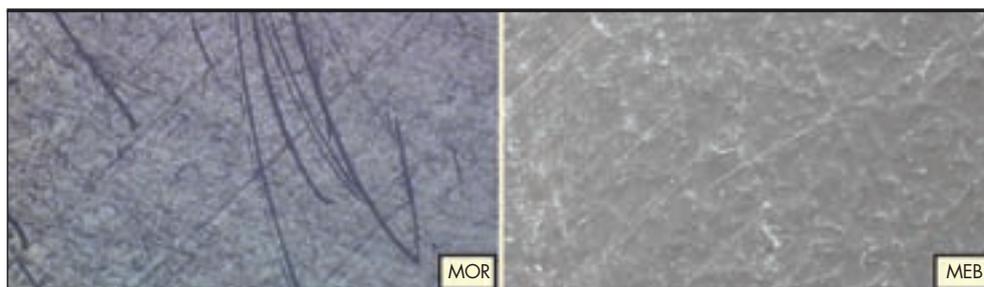
FIGURA 12. Microfotografías de una muestra original de geomembranas de PEAD colocada en la balsa de Peguera, observada por MOR, (x 60) y MEB (x 90).

Como se ha mencionado en este mismo epígrafe, las geomembranas a base de polietileno de alta densidad son las de uso más común en la impermeabilización tanto de balsas como de vertederos (Giroud & Touze-Foltz 2003, Mateos 2010, Zornberg 2010). Originalmente, las técnicas microscópicas generan fotografías de la superficie del material que se pueden considerar homogéneas y uniformes. En el caso de este tipo de geomembrana, es muy frecuente encontrar en su superficie estrías debidas a la manipulación del material, que suelen aparecer, también, durante los controles periódicos y, en ocasiones, en mayor proporción ya que además de las relativas a la manipulación se observan las de contacto con el soporte en su cara interna. La Figura 12 presenta el aspecto original de la geomembrana de PEAD instalada en la balsa de Peguera, en el municipio de Calviá (Mallorca) observada por las microscopías MOR (x 60) y MEB (x 90), donde se aprecian las estrías anteriormente citadas.

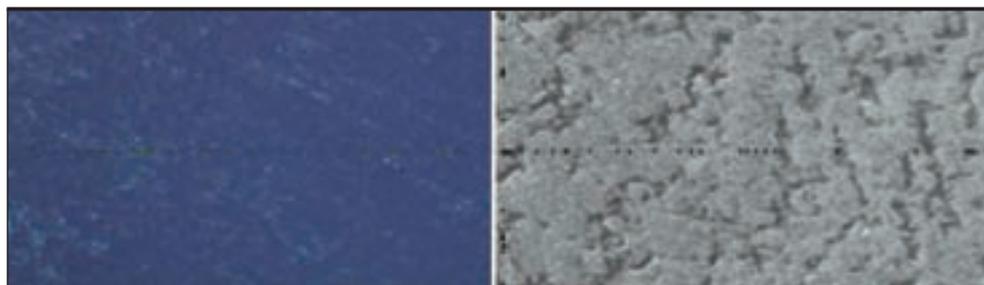
FIGURA 14. Aspecto de la cara externa de la geomembrana de PEAD a los 18 años de su instalación, observada por MOR, (x 60) y MEB (x 90).

La Figura 13 muestra el aspecto de la cara externa de la geomembrana de PEAD tanto por MOR (x 40) como MEB (x 90) a los quince años de instalada en la balsa de El Palmar (Buenavista del Norte-Tenerife) donde se puede apreciar el envejecimiento sufrido y aún detectar las estrías sobre su superficie. La Figura 14 presenta la cara externa de una geomembrana de PEAD a los 18 años de su instalación donde se aprecia un grado mayor de deterioro. Las observaciones se han realizado por MOR (x 60) y MEB (x 90).

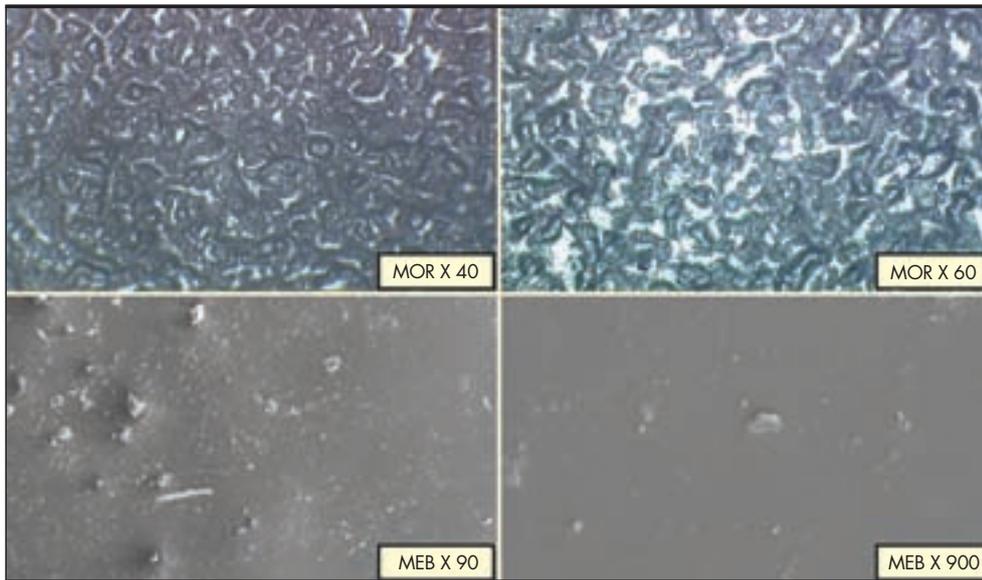
FIGURA 15. Microfotografías de la muestra original de la geomembrana de PVC-P homogénea utilizada en la impermeabilización del fondo de la balsa de Puertas de Murcia.

La Figura 15 recoge las observaciones microscópicas llevadas a cabo sobre la geomembrana original de PVC-P homogénea empleada en la impermeabilización de la solera de la balsa de Puertas de Murcia, en Orihuela-Alicante (Zapata *et al.* 2010). En la parte superior se encuentran las microfotografías correspondientes a la técnica MOR a 40 y 60 aumentos. En la parte inferior se presentan las observaciones realizadas por MEB a 90 y 900 aumentos. Todas ellas indican un material en muy buen estado, con una textura homogénea y uniforme.

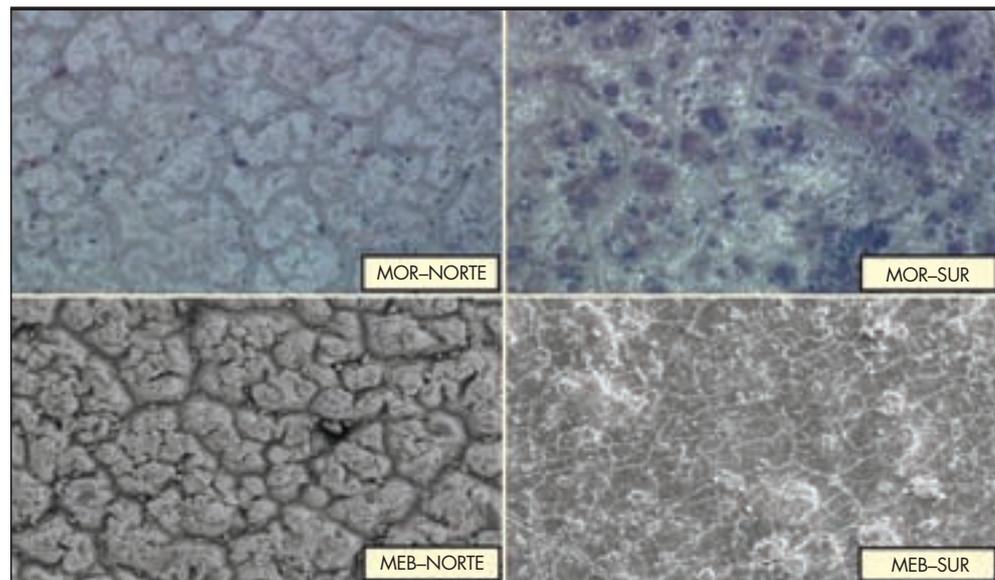
FIGURA 16. Microfotografías de la cara externa de los taludes norte y sur, en coronación, a los 15 años de instalada la geomembrana de PVC-P reforzada con hilos sintéticos utilizada en la impermeabilización de la balsa de San Mauro.

Las microfotografías presentadas en la Figura 16 muestran la cara externa, del talud norte y sur, de la geomembrana de PVC-P reforzada con hilos sintéticos utilizada en el sistema de impermeabilización de la balsa de San Mauro, en el municipio palmero de Puntagorda, a los quince años de su puesta en obra. La microscopía óptica se realizó a 60 aumentos mientras que la electrónica se llevó a cabo a 90. Aunque las dos muestras presentan un notable grado de deterioro, la procedente del talud norte, es decir, la orientada hacia el sur, presenta una degradación más acusada, lo que es indicativo de la importancia de la orientación en la degradación de una geomembrana.

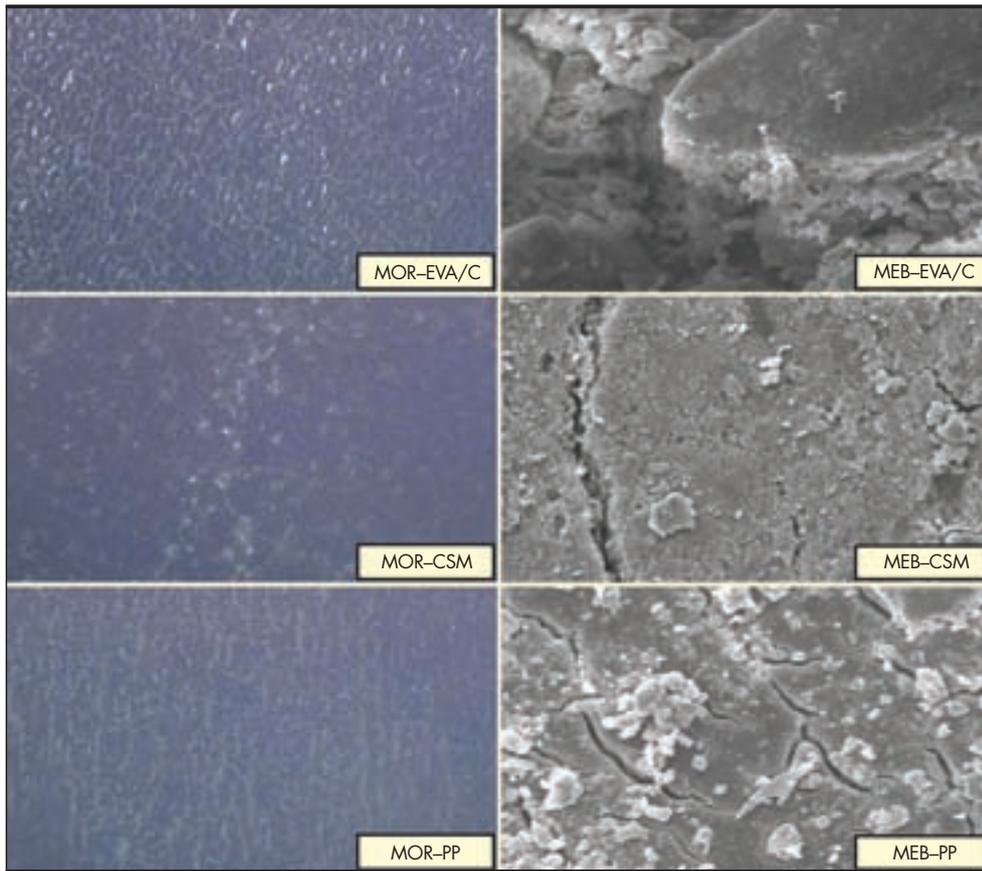
FIGURA 17. Microfotografías de la cara externa de las geomembranas de EVA/C, CSM y PP a los 15 años de instaladas.

En este apartado se hace referencia a otros materiales cuya utilización no es tan frecuente, concretamente a geomembranas sintéticas a base de copolímero de etileno-acetato de vinilo (EVA/C), polietileno clorosulfonado (CSM) y polipropileno (PP). En la Figura 17 se presentan las microfotografías relativas a los tres materiales por microscopía óptica de reflexión a 60 aumentos (parte izquierda) y por microscopía electrónica a 900 aumentos (parte derecha). La tecnología MOR indica una degradación superficial en las tres geomembranas, siendo la de más importancia la correspondiente al polipropileno. El “scanner” detecta, en todos los casos, superficies con cuarteamientos y notable microfisuración. La observación se ha llevado a cabo a los quince años de exposición al clima subtropical del sur de la isla de Tenerife.

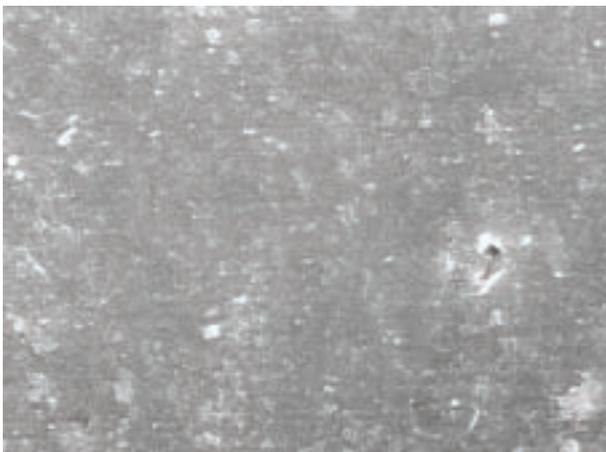
FIGURA 18. Superficie original de la geomembrana de polipropileno de la balsa de La Contraviesa, observada por microscopía electrónica de barrido.

La Figura 18 muestra el aspecto original por microscopía electrónica de barrido de la lámina de polipropileno que

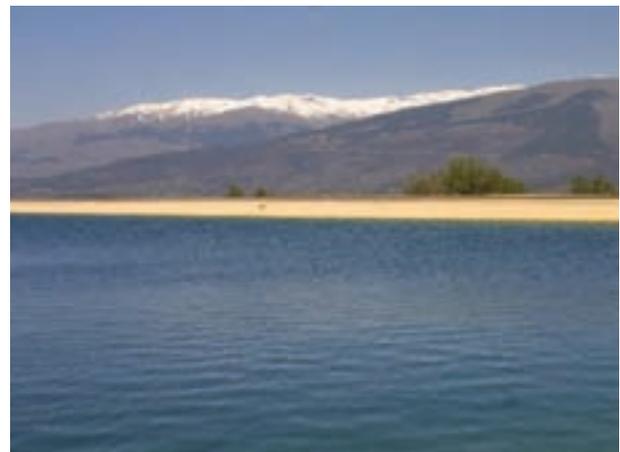
FIGURA 19. Balsa de La Contraviesa impermeabilizada con una geomembrana de polipropileno.

forma parte de la impermeabilización de la balsa de La Contraviesa (Figura 19), en La Alpujarra granadina, donde el embalse se encuentra a una cota superior a los 1560 m. En la Figura 20 se presenta el aspecto de la lámina de PP por microscopía óptica a los doce años de instalada la geomembrana; se comprueba ya la existencia de un cuarteamiento incipiente. La Figura 21 presenta microfotografías de la geomembrana de PP tomadas mediante microscopio electrónico por su cara externa a 90 y 900 aumentos a los doce años de su puesta en obra.

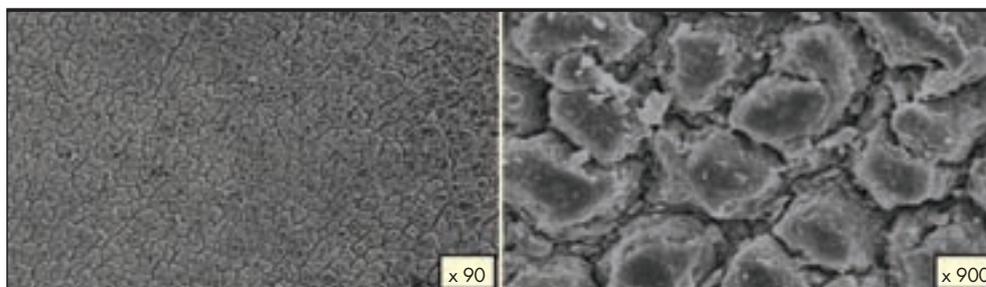
FIGURA 21. Microfotografías de la cara externa de la geomembrana de PP de la balsa de La Contraviesa a los doce años de su instalación por MEB a (x 90) y (x 900).
