Actuaciones del Centro de Estudios del Transporte en Marruecos

Performances of Centro de Estudios del Transporte in Morocco

Antonio Sánchez Trujillano^{1*}

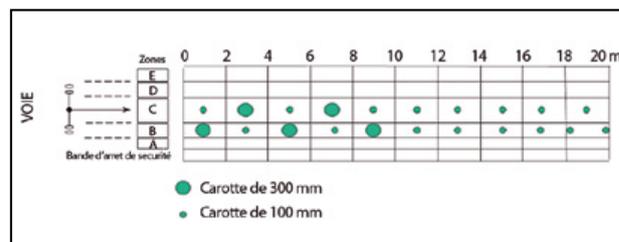
Selección de puntos de la calzada para extracción de muestras.

Como puede apreciarse, por la situación de los puntos de muestreo seleccionados, con independencia de la separación entre ellos en el sentido longitudinal de las vías, en el sentido transversal se seleccionaron puntos situados tanto en la zona de paso de las ruedas de los vehículos como en el centro del carril, con el fin de disponer de pares de muestras, exactamente iguales en cuanto a su construcción pero notablemente diferentes en cuanto a las cargas que soportan, pues la que se encuentra en el centro de la rodada recibe la totalidad de las cargas del tráfico circulante por la vía mientras que la situada en el centro del carril se puede admitir que es ajena a dichas cargas.

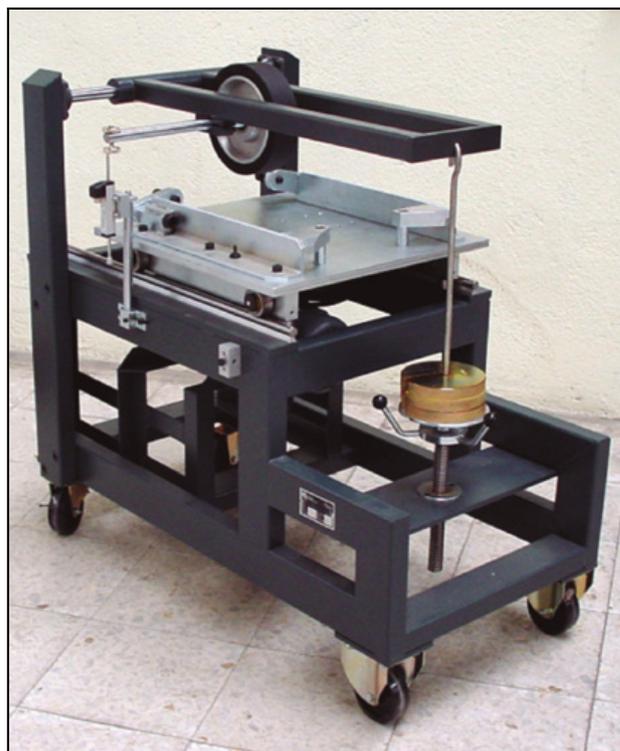
La resistencia a la deformación permanente de los distintos tipos de mezclas de las diferentes secciones ha sido determinada por el ensayo de roderas, conforme a lo regulado en la norma EN 12697 -22. El equipo correspondiente consiste en una carga rodante que se aplica sobre una probeta fijada a un bastidor. Esta carga, de 700 N, se aplica con una rueda que se desplaza sobre la muestra al tiempo que un dispositivo va midiendo la huella que la rueda va marcando en la probeta.

La temperatura de la muestra y del recinto del ensayo se mantiene constante durante el transcurso de éste.

El comportamiento de los materiales ensayados en cuanto a deformación se evalúa a través de la profundidad de la marca que la rueda deja en la probeta tras un proceso de paso de cargas repetidas y a temperatura constante.

Figura 1. Equipo para ensayo de roderas.

- Carga aplicada sobre la rueda: 700 N
- Frecuencia del movimiento aplicado: 26, 5 ciclos/ minuto
- Recorrido de la rueda: 230 mm
- Temperatura del ensayo: 60 °C
- Número de réplicas: 2
- Duración del ensayo: 10.000 ciclos (aprox. 377 minutos)

Los valores de profundidad de la rodera obtenidos para cada muestra a lo largo del ensayo, en función del número de ciclos aplicado, se representó gráficamente, detectándose secciones en las que los valores de los parámetros WTS y PRD superaban, respectivamente 0,2 mm/1.000 ciclos y el 10%, lo que evidencia una débil resistencia a las deformaciones plásticas.

Los resultados de este ensayo pusieron de manifiesto la buena relación entre la magnitud de las deformaciones plásticas realmente medidas en la carretera con los valores de los parámetros WTS y PRD obtenidos.

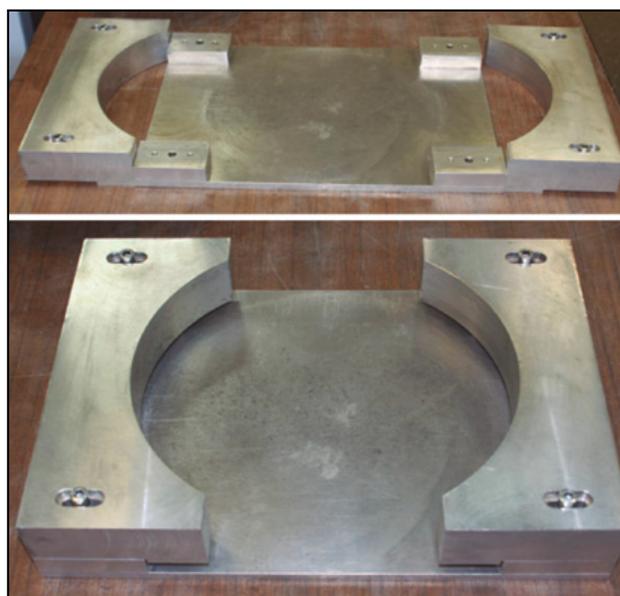
Figura 2. Dispositivo de fijación de las probetas para el ensayo de roderas.

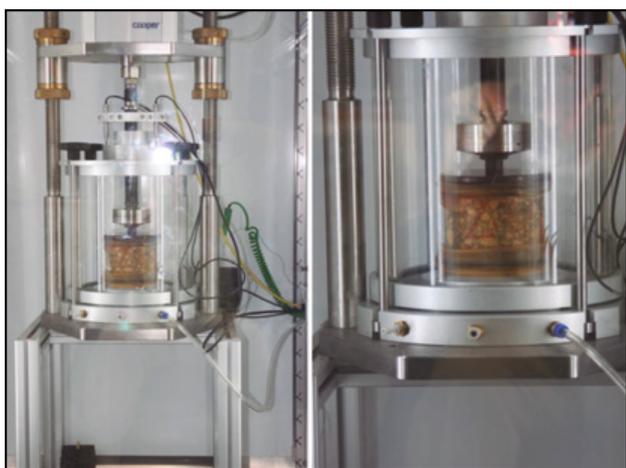
En este ensayo, una probeta cilíndrica de mezcla bituminosa se somete a una determinada presión de confinamiento y a una carga axial cíclica. La presión de confinamiento puede aplicarse de forma estática o dinámica y la carga axial varía de acuerdo con una función sinusoidal.

En el transcurso del ensayo se mide la variación de la altura de la probeta en función del número de cargas aplicadas así como la deformación axial acumulada.

Figura 3. Equipo de ensayo de compresión triaxial cíclica.

En el caso concreto de los materiales de este estudio, las probetas preparadas para la medida de la deformación plástica se protegieron con una membrana de caucho. Las condiciones del ensayo fueron las que se contemplan en la norma EN 13108 -20 para las capas de rodadura, con la diferencia de que la temperatura del ensayo se ha fijado en 60 °C en lugar de los 50 °C que prescribe dicha norma, para tener en consideración las circunstancias climatológicas de altas temperaturas que se presentan en las carreteras de Marruecos.

- Temperatura del ensayo: 60 °C
- Presión de confinamiento: 150 kPa
- Presión axial cíclica: 300 kPa

Los ciclos de carga aplicados en la presión axial tienen una duración de un segundo con un periodo de reposo entre dos ciclos consecutivos de igual duración.

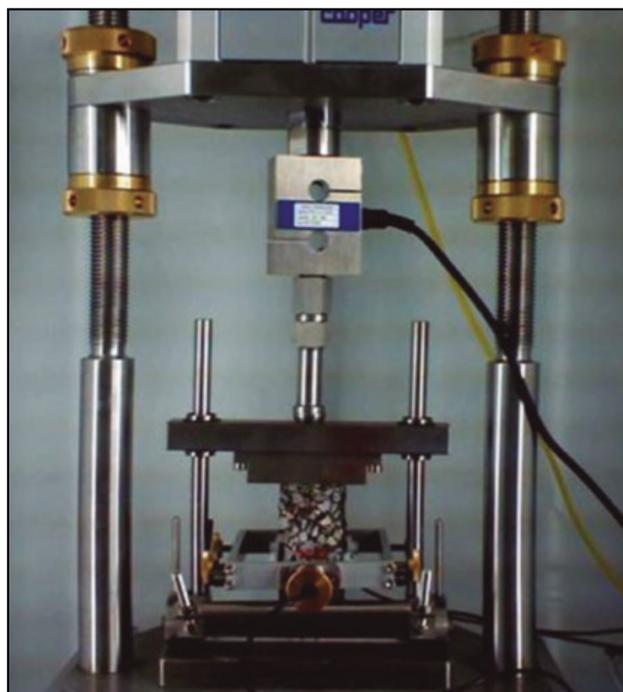
Dado que la temperatura de las muestras tiene una influencia notable en la magnitud de estos módulos, las mediciones se han hecho a tres temperaturas, de 10, 20 y 30 °C y se han obtenido los valores correspondientes a cada una de ellas, que se representaron gráficamente.

Figura 4. Equipo para medida del módulo resiliente.

Como en los parámetros anteriormente descritos, los resultados obtenidos de este ensayo se corresponden exactamente con los del ensayo de roderas anteriormente descrito.

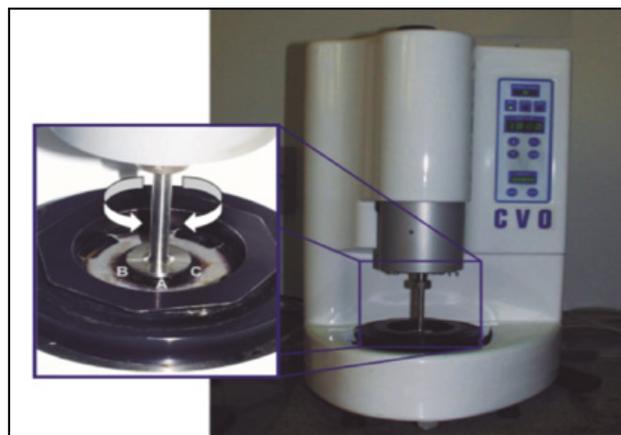
El reómetro de cizallamiento dinámico es un equipo diseñado para medir las propiedades reológicas de los ligantes a través de dos parámetros, que son el módulo complejo de cizallamiento y el denominado ángulo de fase. Estas propiedades se miden a diferentes temperaturas, entre 10 °C y 82 °C, con intervalos de 6° C, y los tiempos de estabilización necesarios para garantizar que las muestras ensayadas se encuentran a la temperatura fijada en el ensayo.

Figura 5. Reómetro de cizallamiento dinámico. Detalle del dispositivo de torsión.

Se observó, en los resultados facilitados por este equipo, que los ligantes recuperados en todas las secciones que no presentaban roderas, para toda la gama de temperaturas que abarcaba este ensayo, daban módulos y ángulos de fase más altos, lo que constituye una garantía de disminución de las deformaciones plásticas. Se observó también que los resultados facilitados por el reómetro eran exactamente coincidentes con los obtenidos de los métodos clásicos, de penetrabilidad y temperatura del anillo y bola.
