# CIMENTACION DE UNA CHIMENEA DE 200 M DE ALTURA EN ROCA FLOJA COLAPSABLE

## SINOPSIS

La chimenea de 200 m de altura de la Central Térmica Litoral de Almería está cimentada en una arenisca calcárea de muy baja densidad (alrededor de  $1,55 \text{ T/m}^3$ ). La resistencia al corte, colapsabilidad y deformabilidad fueron estudiadas mediante ensayos de laboratorio e "in situ". La máxima carga admisible del terreno fue de  $10 \text{ daN/cm}^2$  para tener suficiente coeficiente de seguridad para la rotura, debido a la tensión cortante o colapso. Los asentamientos medidos son muy cercanos a los resultados obtenidos con la placa de carga en dirección horizontal.

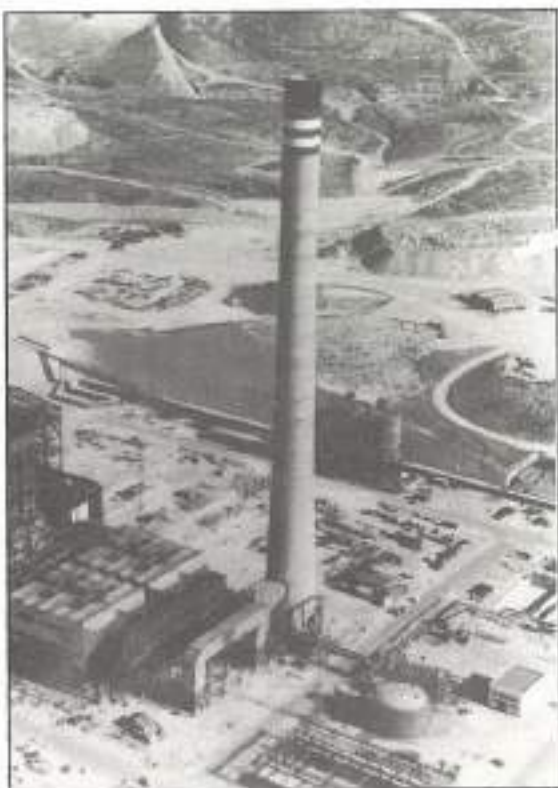
Para evitar la contaminación del terreno, el humo se descarga a la atmósfera por medio de una chimenea de 200 m de altura. La sección de la chimenea es circular, con un diámetro exterior en la base de  $19,50 \text{ m}$  y  $12 \text{ m}$  en la coronación (fig. 1). De acuerdo con los fenómenos naturales indicados anteriormente, las fuerzas transmitidas al terreno son:

**FIGURA 1.** Vista de la chimenea de 200 m de altura.

es decir una destrucción repentina de su estructura vacuolar cuando el campo de tensiones llega a cierto nivel, produciéndose a continuación grandes deformaciones. Generalmente la arenisca es masiva con muy pocas juntas. En cualquier caso, la mayoría de las juntas están actualmente soldadas, de la misma forma que la roca propiamente dicha. Esta baja densidad determina su fácil ripabilidad con equipos mecánicos modestos o con utensilios manuales. La cuchara de retroexcavadora fragmenta fácilmente la roca, y los dientes de la cuchara quedan claramente marcados en los taludes de la excavación (Fig. 3). Sin embargo, como se comentará posteriormente, es suficientemente elevada para admitir excavaciones de 40 m de altura con ángulo de talud con respecto a la horizontal de 60° (ver taludes en Fig. 1, detrás de la chimenea).

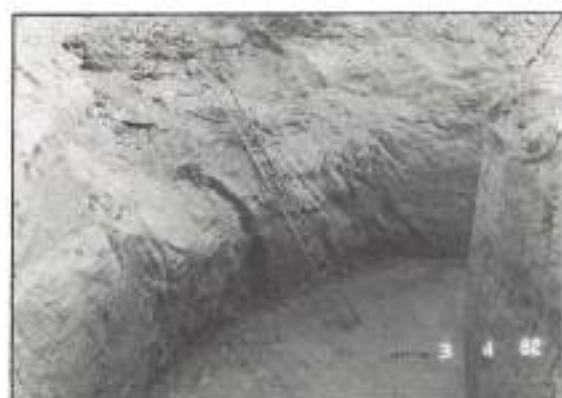
FIGURA 3. Excavación anular para la cimentación de la chimenea en arenisca calcárea.

Teniendo en cuenta las condiciones especiales del terreno de cimentación, se diseñó una cimentación anular de  $5 \text{ m}$  de anchura y  $24 \text{ m}$  de diáme-

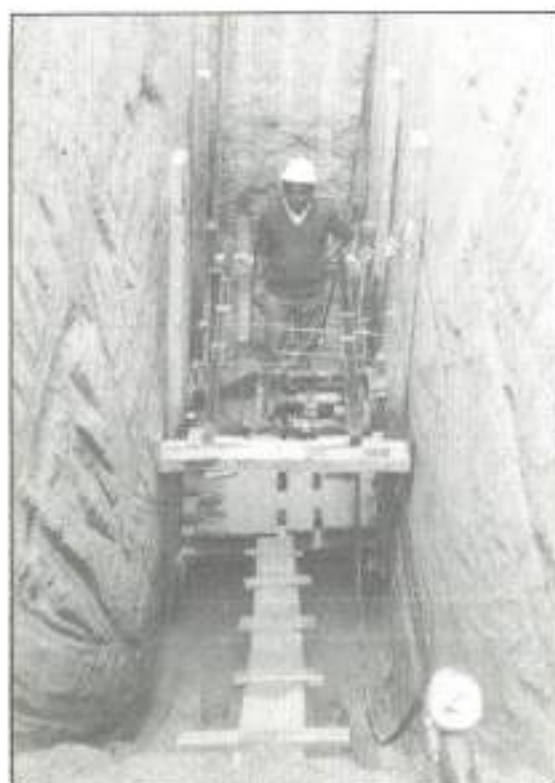
Para determinar la deformabilidad de la arenisca se realizaron ensayos de placa de carga circulares en dirección horizontal en las paredes de calicatas abiertas en las cercanías de la chimenea (Fig. 6). La carga en la placa se incrementaba en escalones de 2 daN/cm<sup>2</sup> hasta el valor máximo 76 daN/cm<sup>2</sup>. Después del ciclo de descarga, se aplicaron 9 ciclos adicionales de carga entre 0 y 16 daN/cm<sup>2</sup>. Un diagrama típico de carga deformación se presenta en la Fig. 7. De estos ensayos se deducen las siguientes conclusiones:

FIGURA 6. Ensayo de deformabilidad horizontal  $\phi$  60 cm.
