# CRITERIOS DE ROTURA DEL OLEAJE

## (1.ª PARTE)

JOSE MANUEL DE LA PEÑA OLIVAS  
Centro de Estudios de Puertos y Costas

**RESUMEN.** Se presenta, en orden cronológico de aparición, los distintos criterios, existentes hasta la fecha, de rotura de oleaje, separando éstos en dos tipos según el parámetro que determinan, a partir de la ola en altamar, altura de ola en rotura o profundidad en rotura. Dada su extensión se ha preferido mostrar, inicialmente, aquellos criterios que calculan la altura de ola en rotura, para ulteriores artículos presentar el resto.

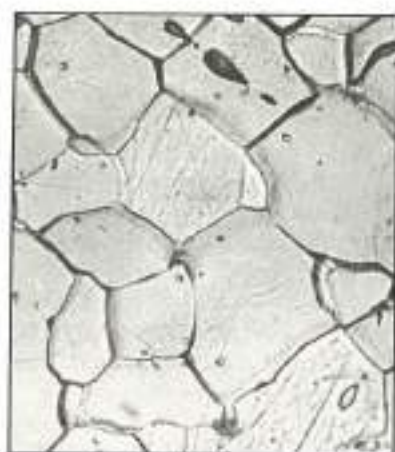
**A. MICROESTRUCTURAS.** En la fotografía 8, puede verse la microestructura de la chapa de 2 a 3 mm de espesor: distribución de fases en forma de mosaico de granos de ferrita, inclusiones de FeO y SMn. La fotografía 9 muestra la microestructura de la chapa de mayor espesor, dos microconstituyentes: Ferrita y Perlita, en forma de bandas de laminación en caliente. Esta disposición de los microconstituyentes le confiere al material propiedades direccionales; además, también se observan partículas de FeO y SMn. La microestructura del redondo de armar, fotografía 10, es similar a

FOTO 8. Microestructura de la chapa: granos de ferita e inclusiones

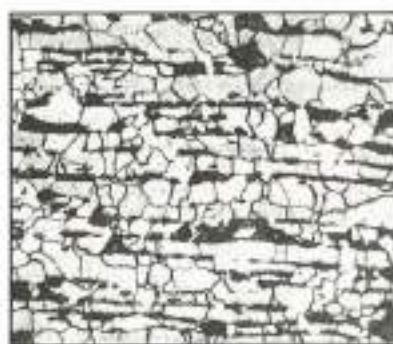
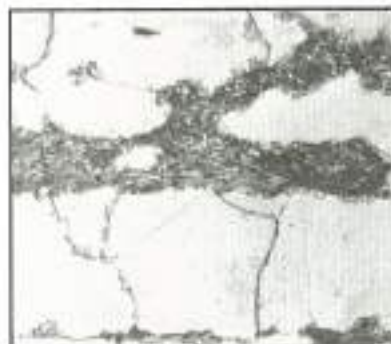
FOTO 9. Microestructura de  
leño y perla en bandas de  
laminación.

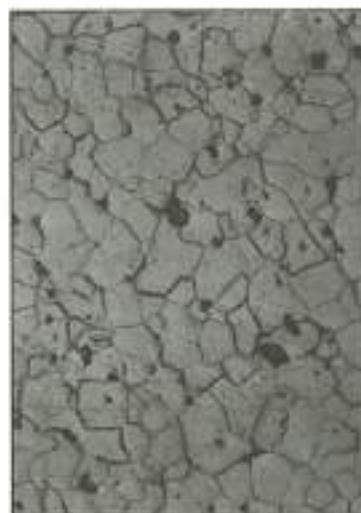
FOTO 10. Microestructura del  
redondo de armar: leño e  
inclusiones.

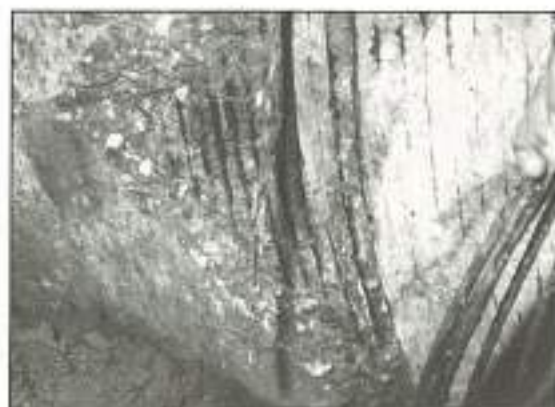
FOTO 14. Zona al lado de la rotura. Obsérvense varillas rotas y la zona descrita.

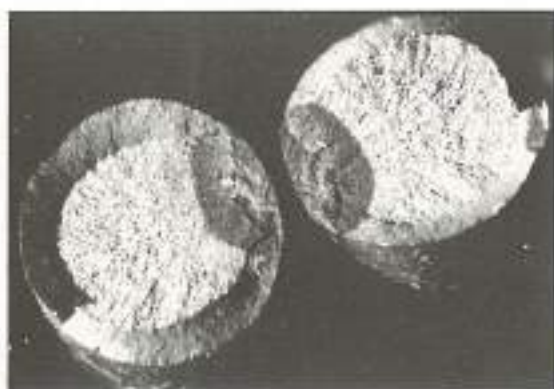
FOTO 16. Fisura de corrosión bajo tensión.

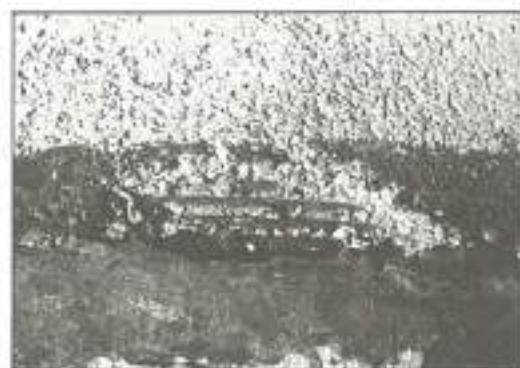
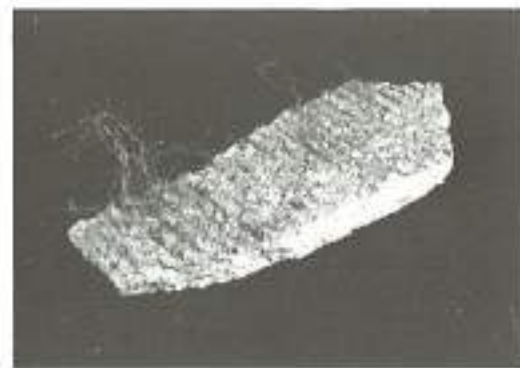
1. Recubrimientos defectuosos.
2. Falta de unión íntima entre el recubrimiento exterior que protege la armadura y el núcleo. Suena a hueco cuando se golpea con un martillo. Aquí es donde ocurre el posible fallo. Algunas veces hemos encontrado en estos abombamientos raíces de plantas (fotografía 18).

FOTO 18. No existe el papel protector del recubrimiento exterior.

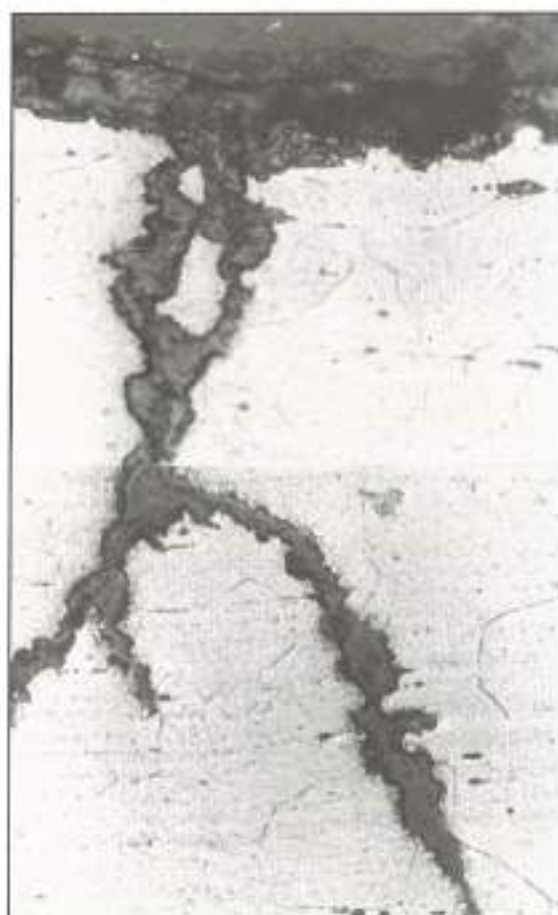
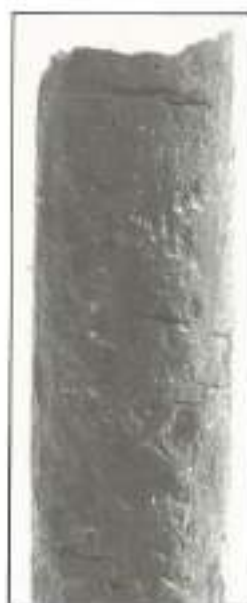
FOTO 19. Fisura que nace debajo de una mancha de óxido y penetra en la matriz metálica por el borde o atravesando el grano.

Si se limpian las puntas de las varillas rotas en obra, aparecen fisuras contiguas a la que desencadena la rotura explosiva. La fotografía 19, muestra estas fisuras sobre la varilla y sobre una micrografía después de un corte por un plano paralelo al eje

de la varilla en estudio. Estas fisuras nacen debajo de las costras/productos de corrosión y avanzan con frente amplio, pero de espesor muy pequeño, hacia el interior del alambre impulsadas por la tensión. Este proceso es autoregenerativo, ya que el frente de grieta hace de efecto de entalla y eleva el campo tensional y el consiguiente aumento de energía de deformación plástica,  $\sigma \epsilon$ , por lo que la reacción electroquímica se acelera en ese punto. El camino de la grieta pasa por el borde de grano o lo atraviesa, es decir, da lugar a grietas/fracturas transgranulares o intergranulares.
