# COMPORTAMIENTO DE LAS BANDAS PREFABRICADAS UTILIZADAS EN LA SEÑALIZACION HORIZONTAL DE CARACTER PERMANENTE SOBRE PAVIMENTOS DE HORMIGON

**RESUMEN.** En este trabajo se han instalado dos tipos de bandas prefabricadas sobre un pavimento de hormigón, en la carretera Nacional IV, y se ha seguido la evolución de estas marcas viales durante un período de dieciocho meses. Se ha determinado la visibilidad nocturna y diurna, coeficiente de deslizamiento y grado de deterioro.

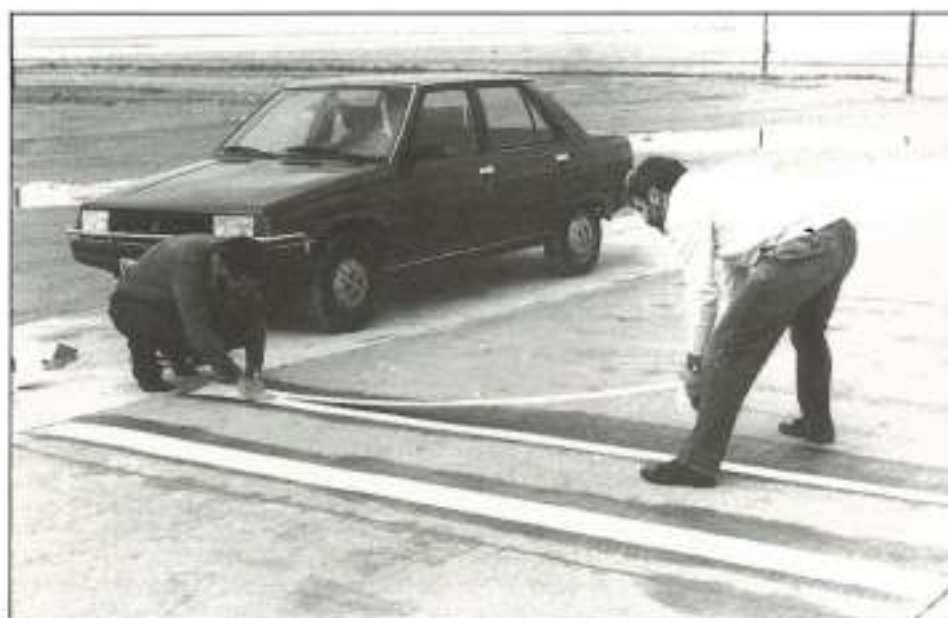
FIGURA 1. Aplicación de las cintas prefabricadas.

Se han empleado dos tipos de bandas prefabricadas, que denominamos A y B, ambas de color blanco. Su situación en la calzada fue perpendicular a la dirección del tráfico. En la figura 1 se puede observar un momento de la aplicación.

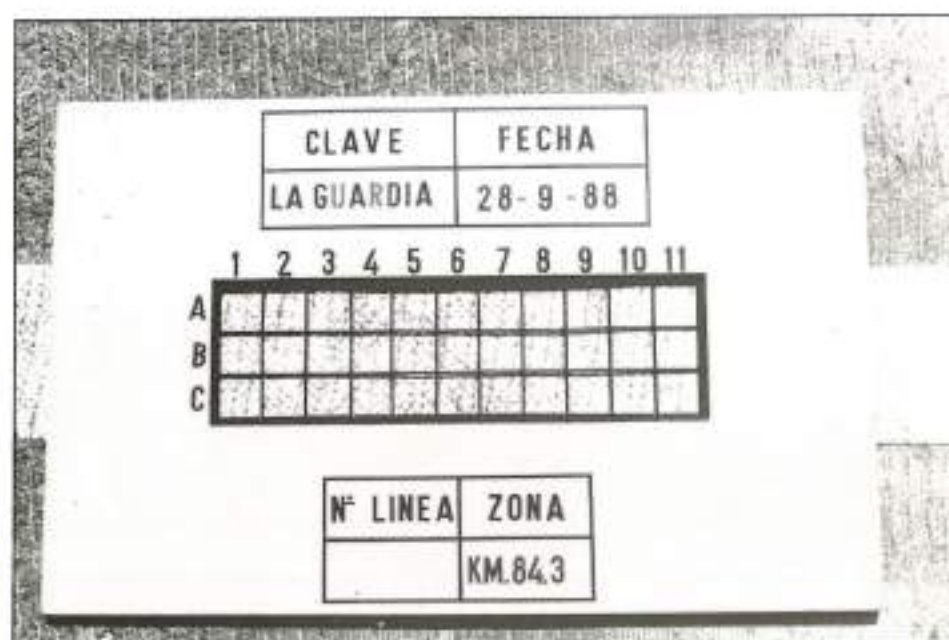
FIGURA 2. Grado de deterioro del material A a los seis meses de instalado en carretera.

**2.2.4. Grado de deterioro.** El grado de deterioro de las cintas se ha realizado siguiendo lo indicado en la norma MELC 12.125. En las figuras 2 y 3 se presentan, respectivamente, el aspecto de las bandas A y B en la evaluación efectuada a los seis meses del inicio de la prueba.

El grado de deterioro de las cintas a lo largo de los dieciocho meses de tráfico puede considerarse nulo, en cambio en la pintura acrílica convencional el deterioro de la marca vial fue del 15 %.

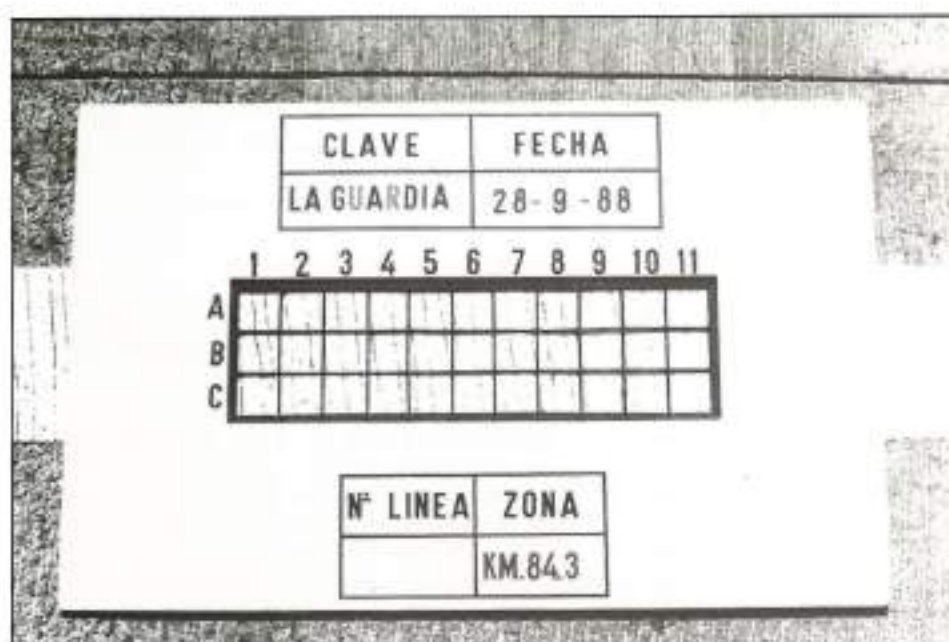
FIGURA 3. Grado de deterioro del B a los seis meses de instalado en carretera.
