# Alteración experimental de la roca monumental de la ciudad de Zamora

## EXPERIMENTAL CHANGES IN THE MONUMENTAL ROCKS IN THE CITY OF ZAMORA

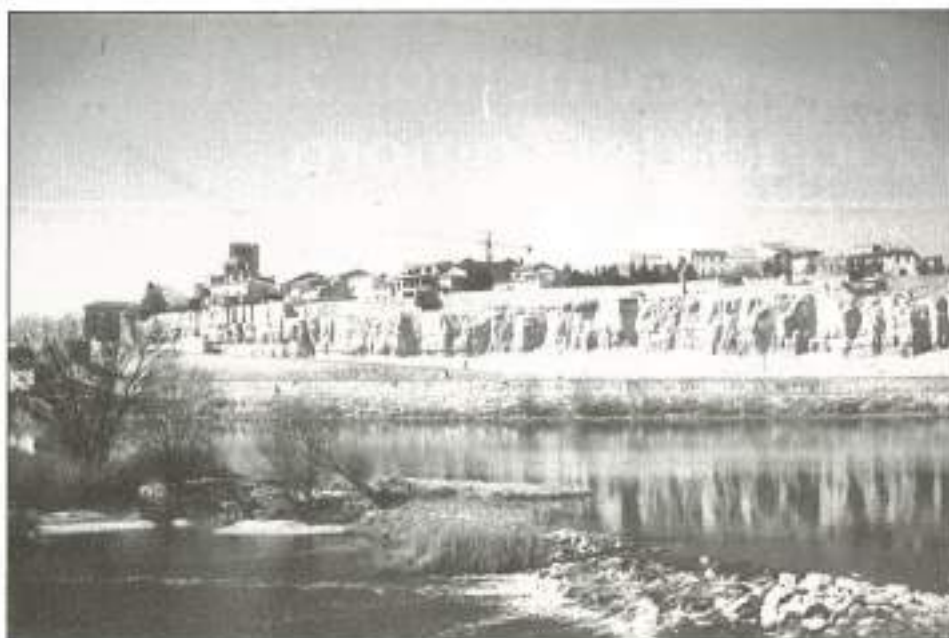
**FOTO 1.** Vista general del casco antiguo de la ciudad de Zamora que se asienta sobre los escarpes de la misma roca con la cual fue construida.

Dichos materiales afloran en una estrecha franja de dirección norte-sur adosada al margen occidental de la cuenca y, por la consistencia que les confiere su cemento silíceo, dan lugar a un relieve característico que forma escarpes inclinados al oeste sobre los cuales se encuentra situada la propia ciudad de Zamora (foto 1).

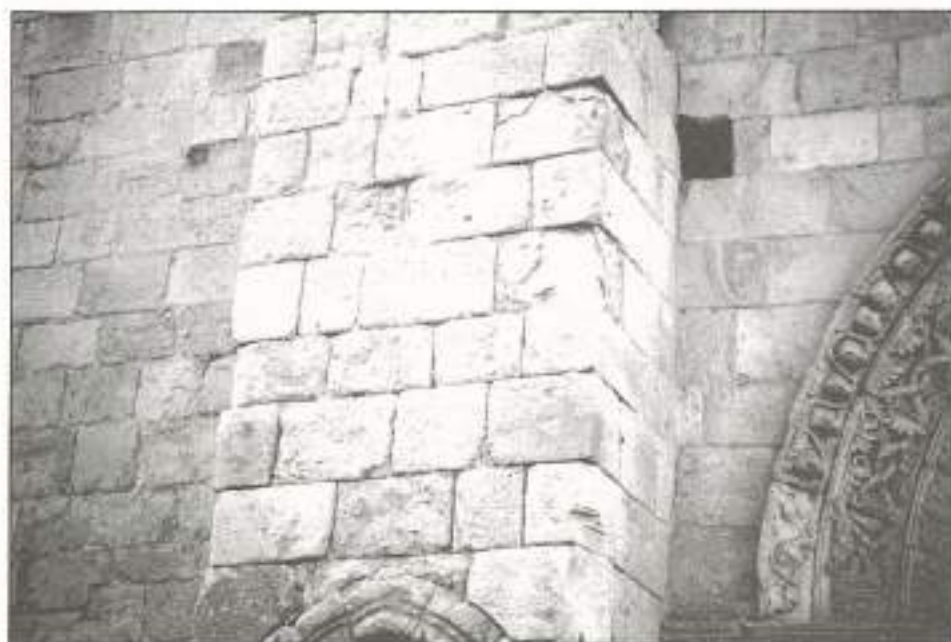
**FOTO 3.** Aspecto de un contrafuerte de la fachada sur de la Iglesia de la Magdalena donde se observan diversas formas de alteración que desarrolla la roca.

do los definidos por Ordaz y Esbert (1988), Alcalde (1989), Martín (1990) y NORMAL 1/80 (CNR-ICR). Dichas formas se repiten sistemáticamente en los sillares de todos los edificios, sea cual sea la variedad de esta roca que los constituye (foto 3). Pueden ser clasificados en tres tipos diferentes (Añorbe et al., 1991-b): **A) Modificaciones superficiales:** pátina de envejecimiento o patinatura, pátina de enmugrecimiento o tizne y pátina biológica o biocostra.

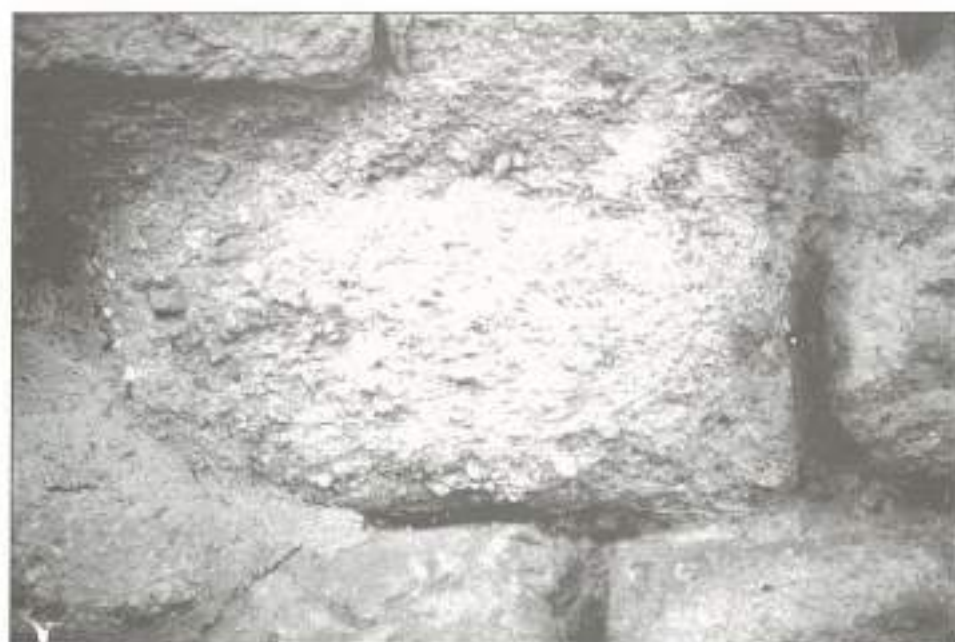
**FOTO 4.** Detalle de un sillar de la fachada este de la Catedral gravemente deteriorado por desmenución y desagregación granular.

ta. La probeta de la muestra VR2, y otras probetas de aspecto menos compacto) sometidas al ensayo de heladicidad han desarrollado morfologías macroscópicas de alteración similares a las observadas en los sillares de los monumentos, siendo éstas: descementación, desagregación granular e incluso desmoronamiento, y descomposición y desplazación (fotos 4, 5 y 6).

**morfologías de alteración** similares a algunos indicadores macroscópicos reconocidos en los monumentos de la ciudad de Zamora (fotos 4, 5 y 6) y anteriormente mencionados:

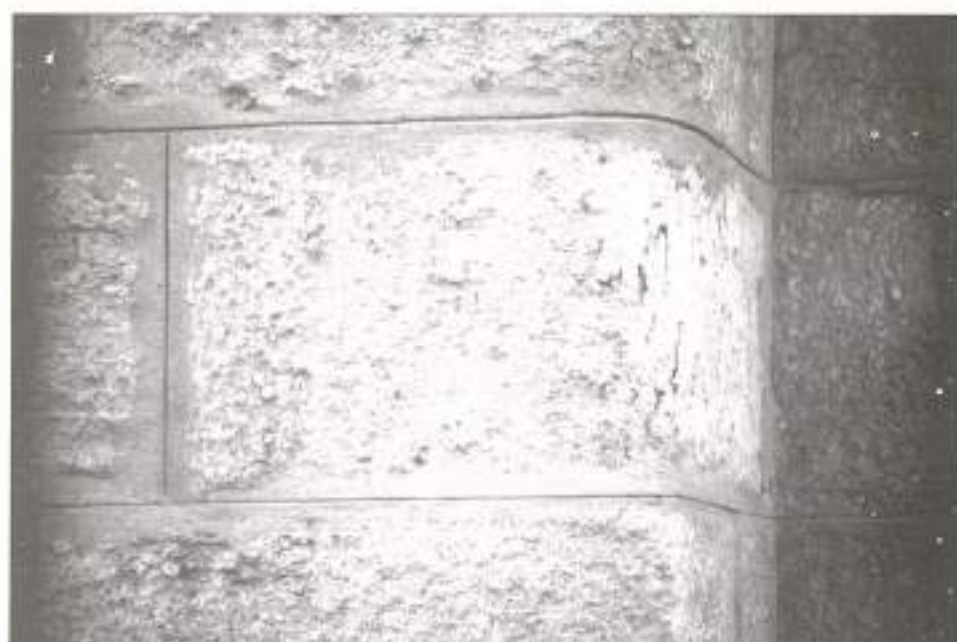
**FOTO 5.** Detalle de un sillar de la fachada sur de la Iglesia de la Magdalena que ha desarrollado diversas morfologías de alteración: desmenución, descamación, etc.

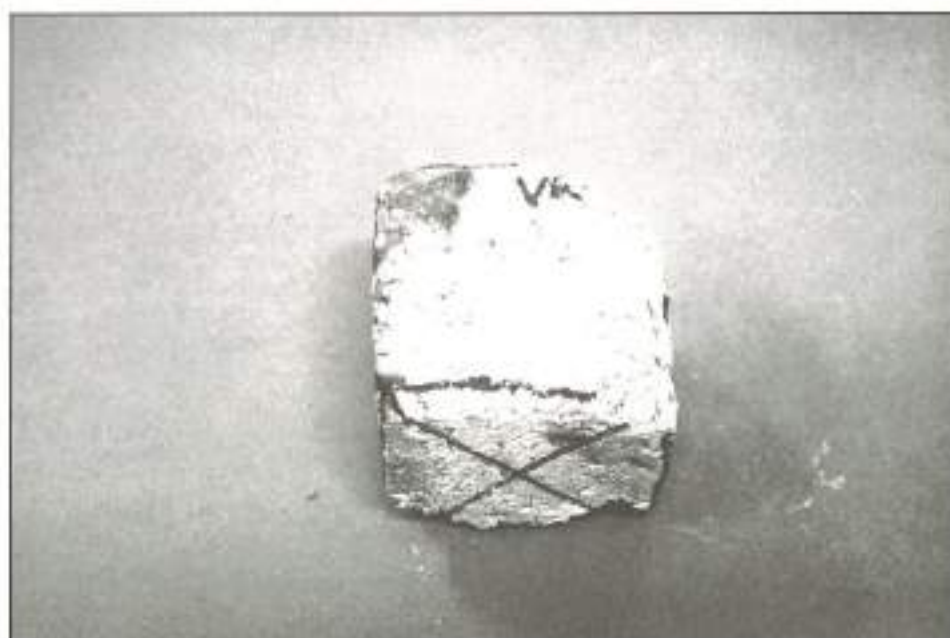
**FOTO 6.** Probeta de la muestra VR2 sometida al ensayo de heladicidad. En ella se pueden observar morfologías de alteración similares a las observadas en los sillares de los monumentos: descementación, desagregación granular, desplazación, etc., e incluso desmoronamiento.
