# Estudio de las pátinas de una roca monumental <sup>(1)</sup>

**RESUMEN.** Se estudian dos modificaciones cromáticas superficiales que se han desarrollado sobre los sillares de las principales construcciones medievales de la ciudad de Zamora. La «pátina naranja» está constituida fundamentalmente por oxalatos cálcicos y se le atribuye el origen en antiguos tratamientos protectivos constituidos por diversas sustancias orgánicas. La «pátina negra» es una combinación de microorganismos, sustancias precipitadas a partir de los contaminantes atmosféricos gaseosos y depósito húmedo de partículas en suspensión, es decir, se trata de una pátina biológica y de enmugrecimiento.

## STUDY OF PATINAS ON ORNAMENTAL STONE <sup>(1)</sup>

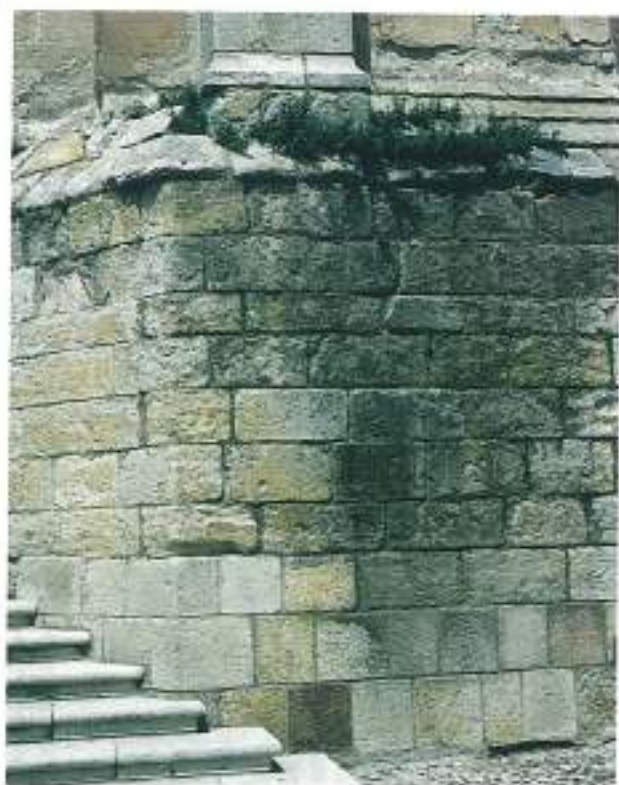
FOTO 1. Esquina SE de la Catedral donde se observa el extenso desarrollo de la patina naranja, excepto en los sillares de reciente sustitución; y sobre ella, la patina negra en una zona de acumulo de humedad donde han crecido plantas superiores.

Constituye una modificación cromática que recubre la superficie de los sillares de los monumentos, presentando el aspecto de una película o pintura (fotos 1 y 2). Se encuentra ampliamente extendida llegando a revestir casi por completo y de forma homogénea alguno de los monumentos, como es el caso de la Iglesia de La Magdalena. El espesor es variable, pudiendo alcanzar hasta 0,4 mm. En ocasiones el desarrollo de la patina es tal que da lugar a la descamación de ésta, separándose de la superficie de los sillares, aunque en general se encuentra íntimamente ligada a la roca.

Es una alteración cromática superficial de la roca que le proporciona un color oscuro o negruzco. Se desarrolla en manchas sobre los muros de los edificios con extensiones de pocos metros cuadrados y está relacionada con las zonas donde hay presencia de humedad (fotos 1 y 4).

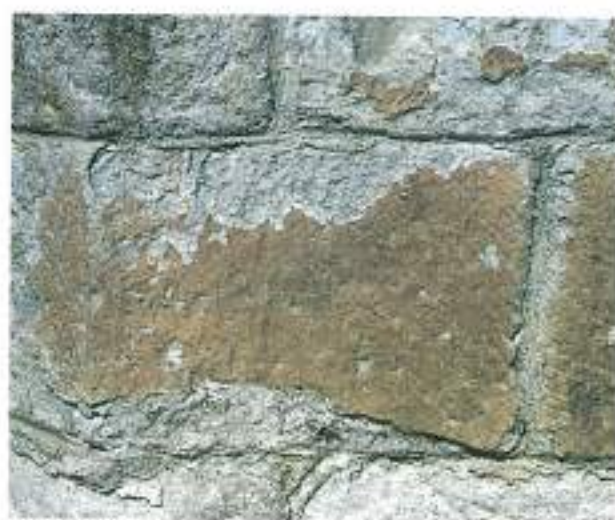
FOTO 2. Detalle de un sillar recubierto por la patina naranja que presenta el aspecto de una pintura, y que se ha desprendido en gran parte por descomposición.

Los oxalatos constituyentes presentan una gran estabilidad ante las condiciones físico-químicas del entorno en el que se encuentran, por lo que la pátina desaparece únicamente por descamación y desplazación de la roca (foto 2) debida a diferentes causas: tensiones térmicas diferenciales y tensiones debidas a la precipitación de sustancias. Este mismo hecho lo describe Fassina (1993) para una pátina de oxalatos

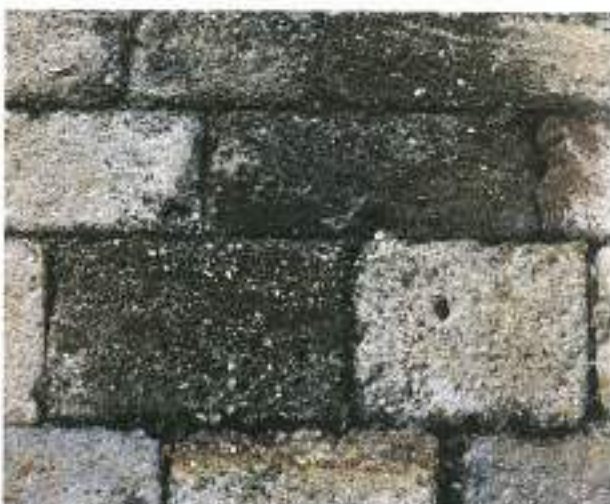
FOTO 4. Detalle de la pátina negra que se desarrolla en manchas poco extensas sobre la fábrica de sillero de los monumentos.

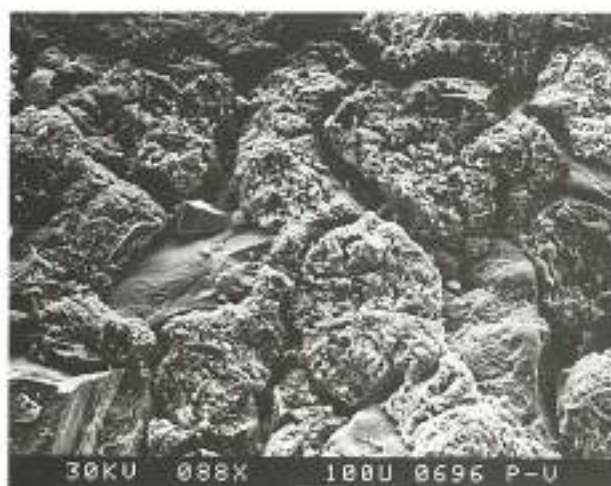
FOTO 5. Microfotografía de la pátina negra en la que se aprecia que las estructuras orgánicas se desarrollan sobre el cemento-matriz de la roca, dejando al descubierto los clastos detríticos (barra = 100  $\mu\text{m}$ ).

La observación de la pátina por SEM muestra la presencia de estructuras orgánicas que no recubren toda la superficie de la roca, desarrollándose sobre el cemento-matriz y dejando al descubierto los clastos (fotos 4 y 5).

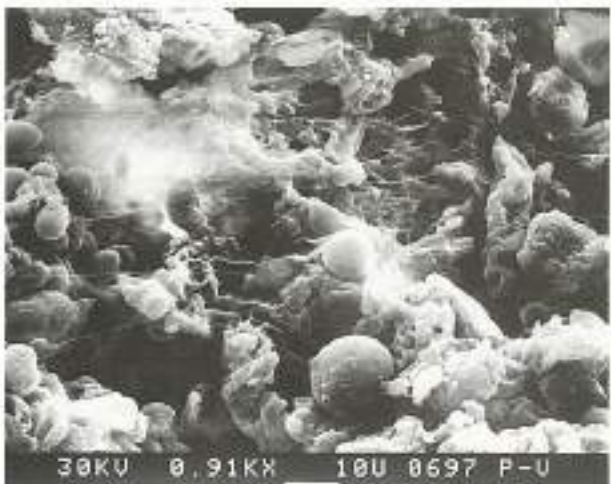
FOTO 6. Detalle de la superficie de la pátina negra en la que además de estructuras orgánicas de microorganismos se observan pequeñas partículas silíceas o cenizas volantes (barra = 10  $\mu\text{m}$ ).

Sobre la pátina se han podido observar partículas diversas: cuarzo, feldespatos, cenizas volantes, etc., procedentes de la atmósfera que rodea al edificio, al igual que sucede sobre la «pátina naranja» (fotos 6), pero en mayor medida por efecto de la humedad.
