# Propuesta de solución para la recuperación de la playa El Salado. Cuba

**RESUMEN.** Se estudian los procesos dinámicos de la playa El Salado con el objetivo de identificar las causas de la pérdida de arena que la afecta.

## PROPOSED SOLUTION FOR THE REGENERATION OF EL SALADO BEACH (CUBA)

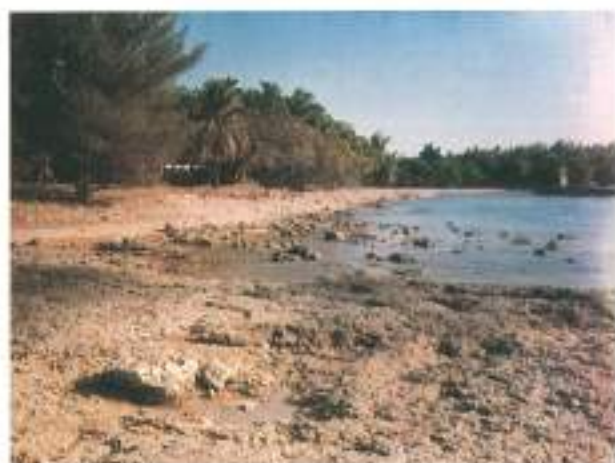
FOTO 1. Evidencias de erosión en el sector E de la playa.

La parte E de la playa, donde se encuentran las instalaciones de la villa turística, presenta una pendiente emergida fuerte cubierta por restos de corales y fragmentos de moluscos poco erosionados. La existencia de escarpes de erosión que alcanzan las construcciones y los afloramientos rocosos ponen en evidencia la pérdida de arena en el sector (foto 1). Sin embargo, la desembocadura del río, al S del área mencio-

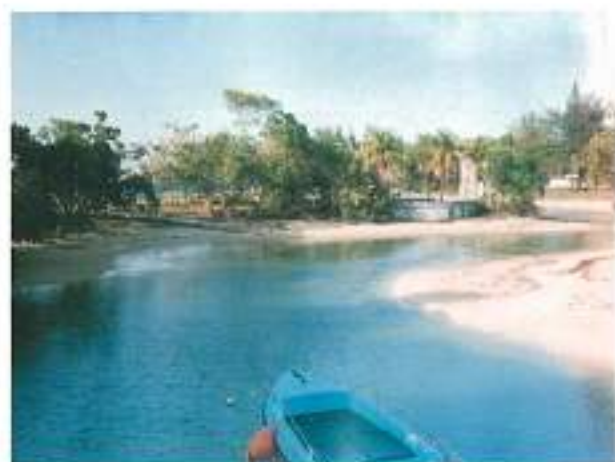
FOTO 2. Desembocadura del río. Acumulación de arena.

nada, se encuentra casi cegada por una gran cantidad de material sedimentario (foto 2).

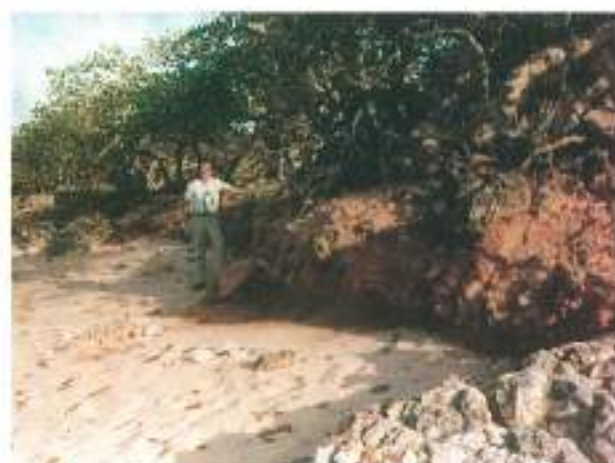
FOTO 3. Parte central de la playa con escarpes de erosión.

En la parte central de la ensenada, al igual que en la parte E, se manifiestan los procesos de abrasión a través de los escarpes erosivos que alcanzan hasta 1,5 m de altura como se muestra en la foto 3.

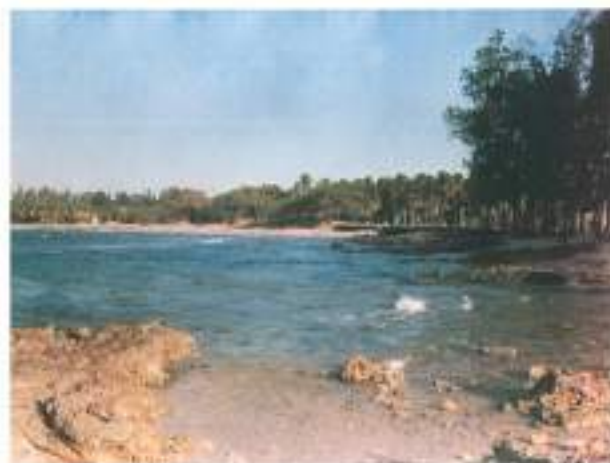
FOTO 4. Extremo W de la playa desprovisto de sedimentos.

Hacia el extremo W del sector, la costa se presenta como una terraza de diente de perro baja desprovista completamente de sedimentos (foto 4).
