# Control biológico de la vegetación acuática en los canales y balsas de riego en el SE de España

# Efecto de las condensaciones en la señalización vertical de carreteras

## I. Sustratos de chapa de acero

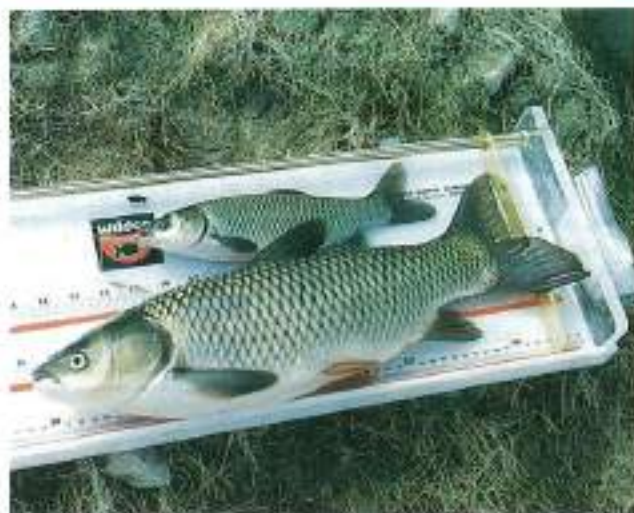
FOTO 5. Comparación del tamaño de los cuerpos al cabo de un mes y al cabo de un año.
