5. RESULTADOS

5.1. EVALUACIONES INICIALES

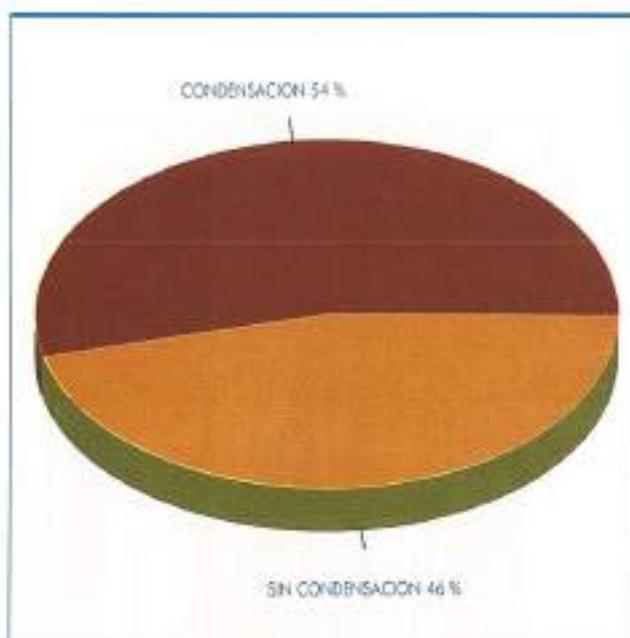
FIGURA 3. Señal A. Porcentaje de medidas con aparición de condensaciones a lo largo de la inspección.

En las figuras 3 y 4 se representan los porcentajes de medidas con aparición de condensación que se han producido en las señales A y B, respectivamente, a lo largo de los sesenta días de evaluación, a las tres horas de medida y en los tres puntos considerados de las señales.

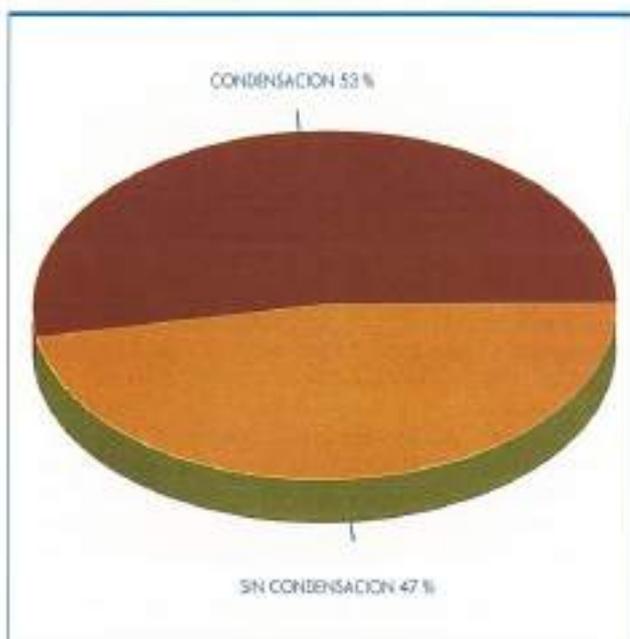
FIGURA 4. Señal B. Porcentaje de medidas con aparición de condensaciones a lo largo de la inspección.

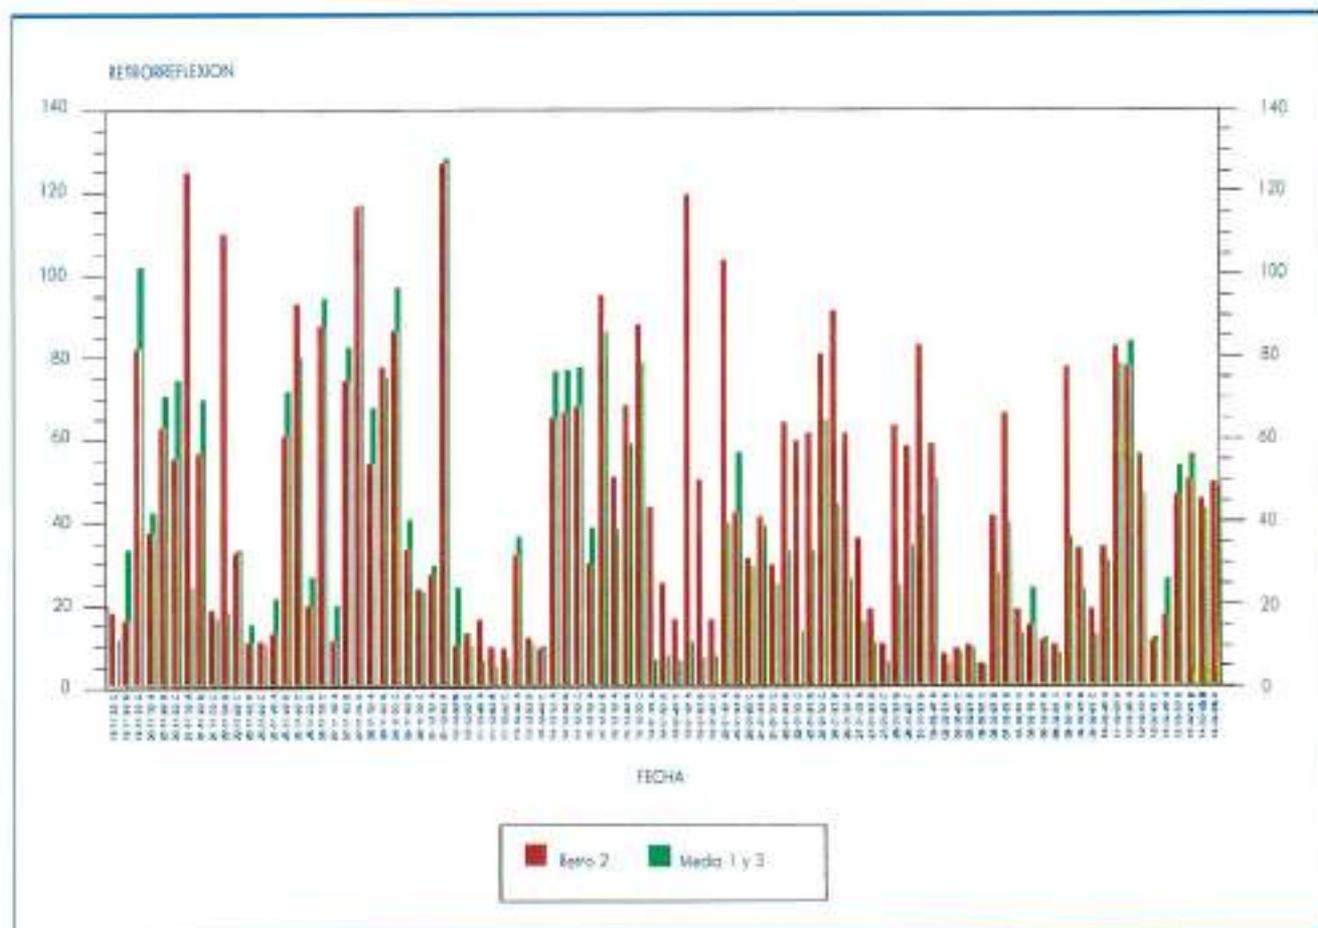
FIGURA 5. Señal A. Coeficiente de retrorreflexión para todas las horas de medida a lo largo de los dos meses de inspección.

Las figuras 5 y 6 muestran los valores del coeficiente de retrorreflexión, para las distintas horas de medida en que se han producido condensaciones durante los dos meses de control, en las señales A y B, respectivamente. Para una mayor claridad las figuras 7 y 8 presentan los valores de la retrorreflexión medidos en el año 1992 y 1993, respectivamente, en la señal A. Análogamente, las figuras 9 y 10 muestran la visibilidad nocturna en los años 1992 y 1993, respectivamente, en la señal B. Los coeficientes de retrorreflexión que aparecen en los diagramas de barras, corresponden al punto 2 (retro 2), esto es a la zona del poste de sustentación, y a la media aritmética de los valores obtenidos en los puntos 1 y 3.

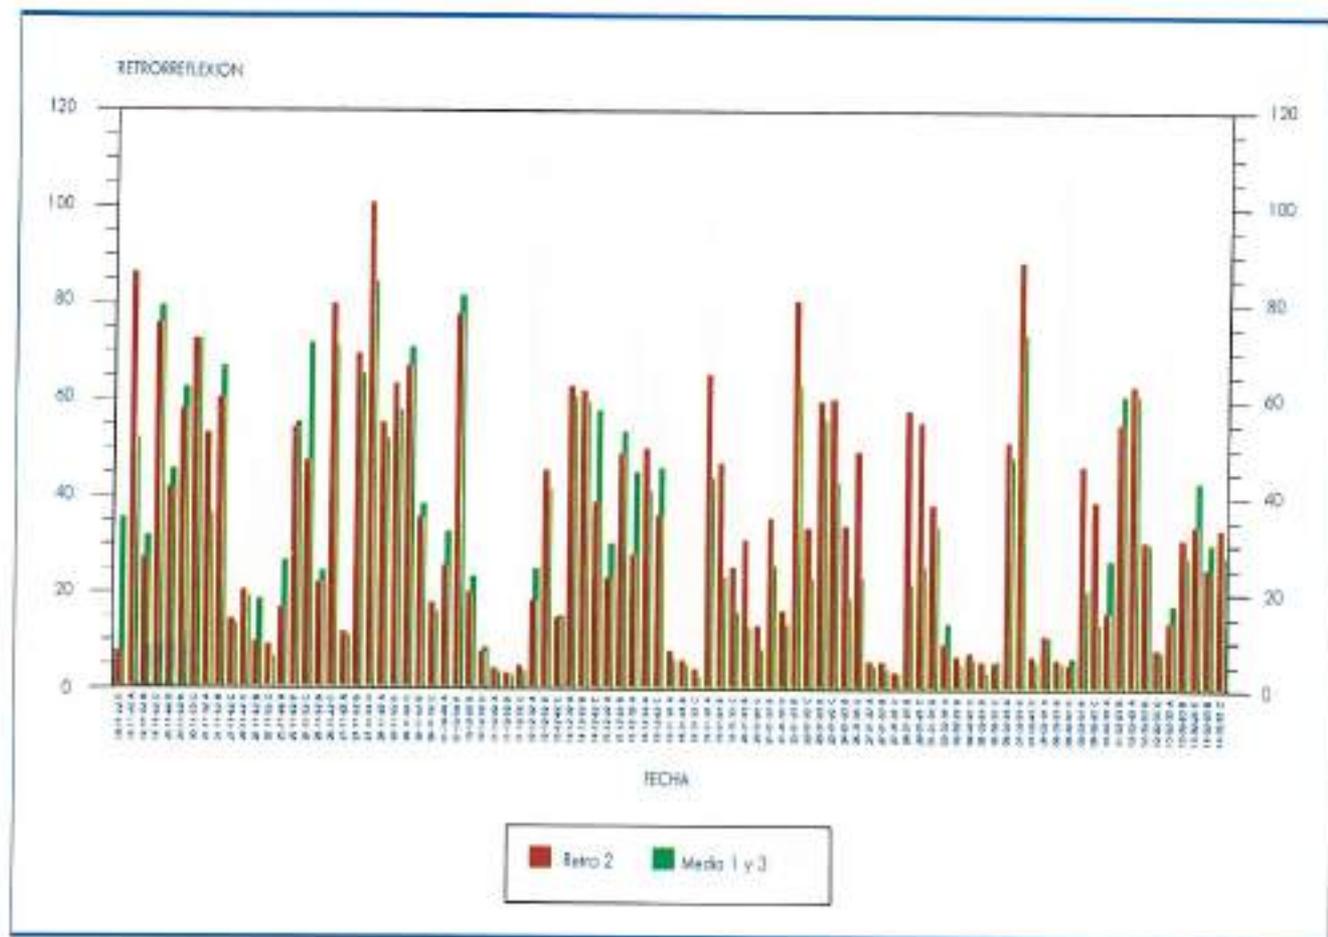
FIGURA 6. Señal B. Coeficiente de retroreflexión para todas las horas de medida a lo largo de los dos meses de inspección.

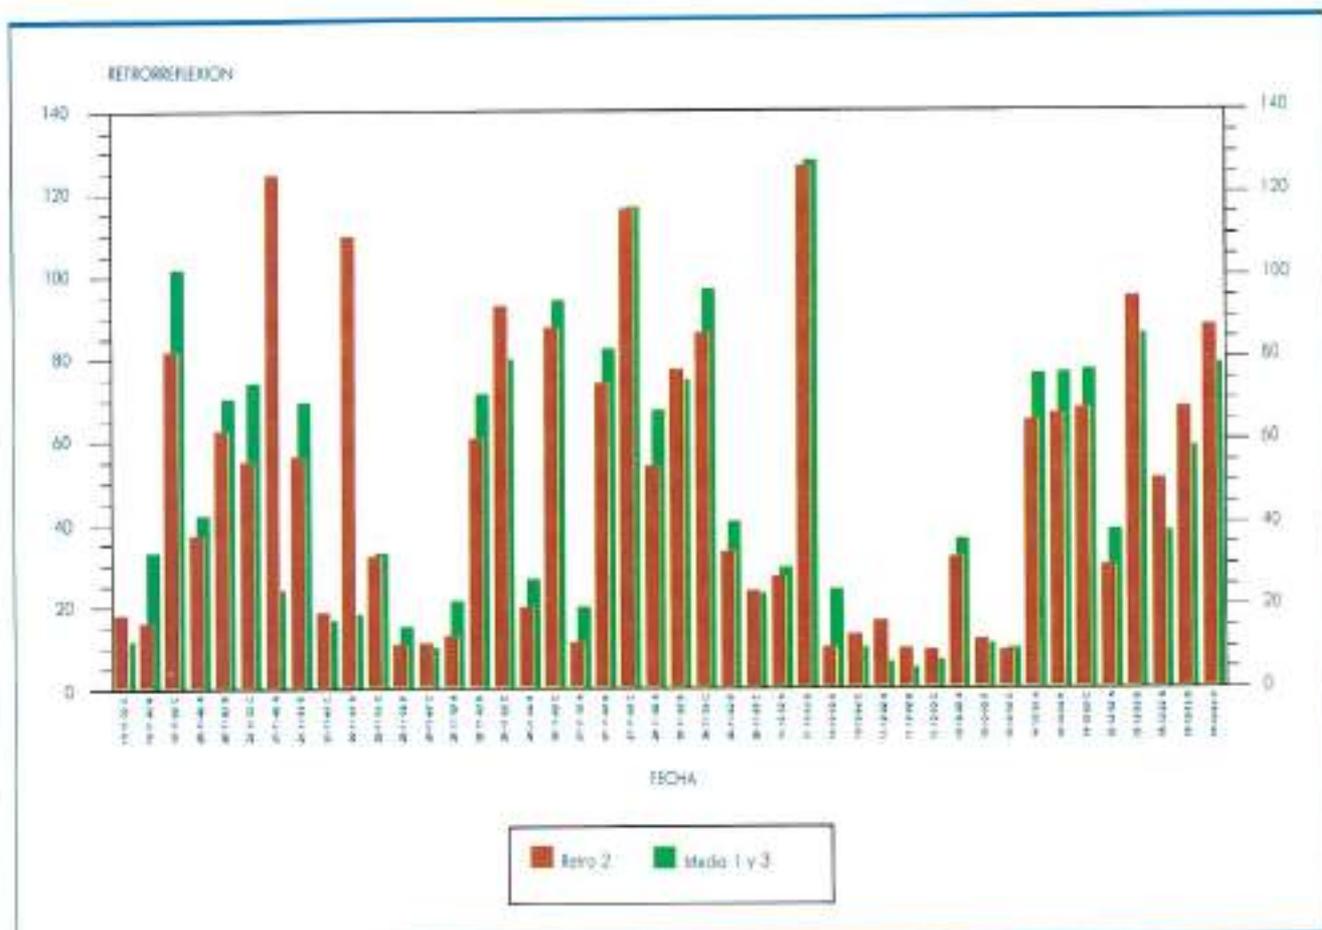
FIGURA 7. Señal A. Valores de los coeficientes de retroreflexión obtenidos para todas las horas de medida a lo largo del periodo experimental de 1992.

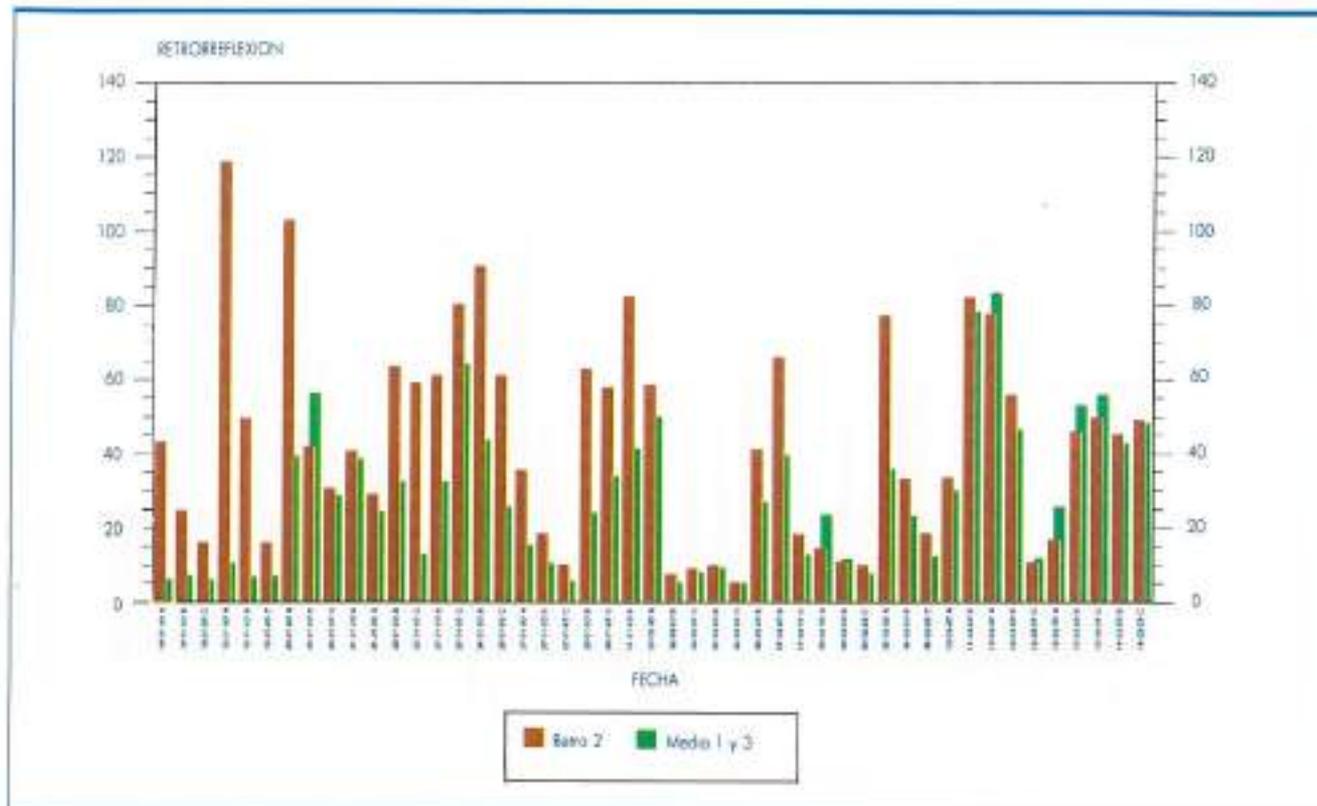
FIGURA 8. Señal A. Valores de los coeficientes de retroreflexión obtenidos para todas las horas de medida a lo largo del periodo experimental de 1993.

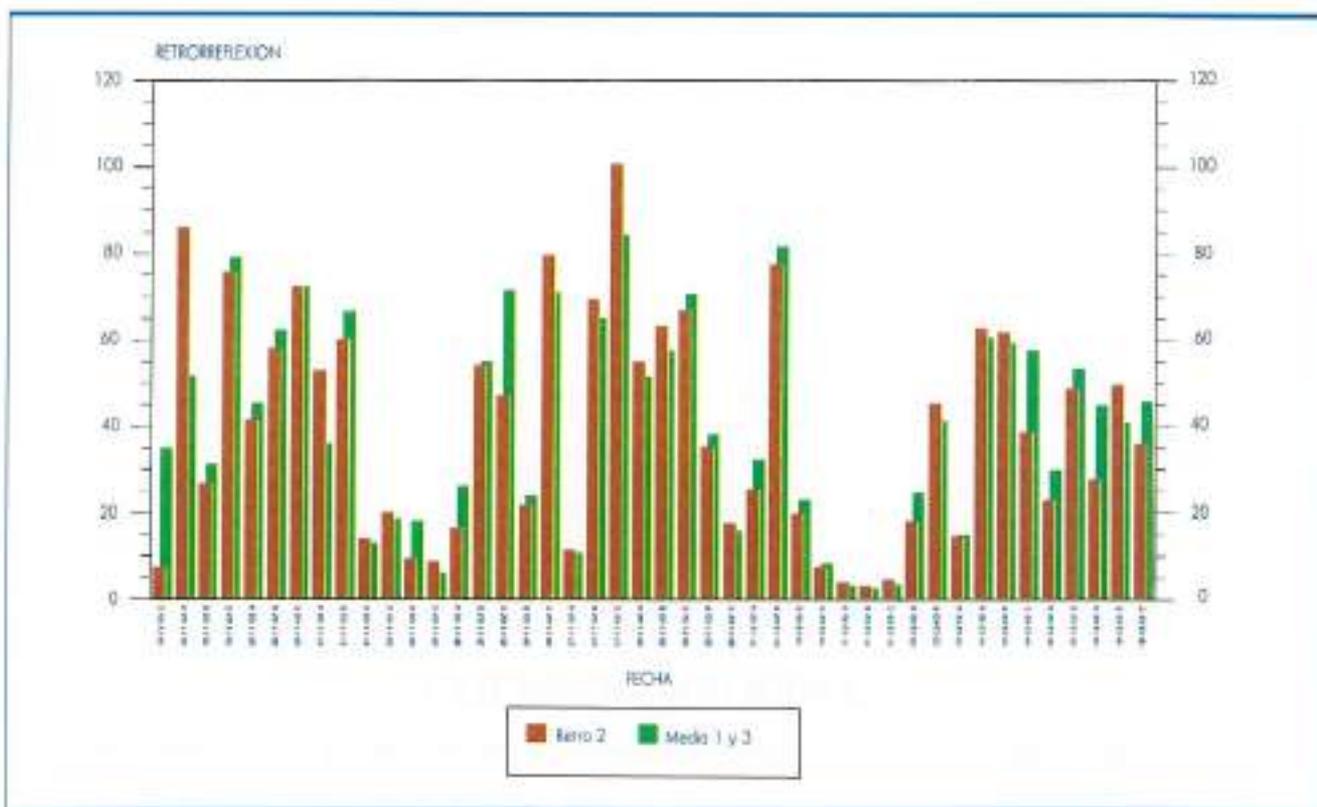
FIGURA 9. Señal B. Valores de los coeficientes de retroreflexión obtenidos para todas las horas de medida a lo largo del periodo experimental de 1992.
