# Estado de alteración de la piedra de los capiteles del Monasterio de Santo Domingo de Silos

## STONE ALTERATION STATE OF THE CAPITALS OF SANTO DOMINGO DE SILOS MONASTERY

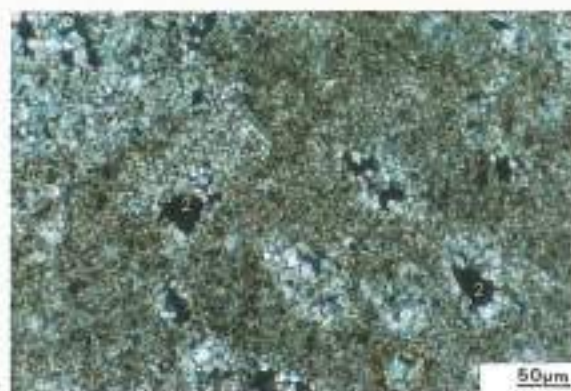
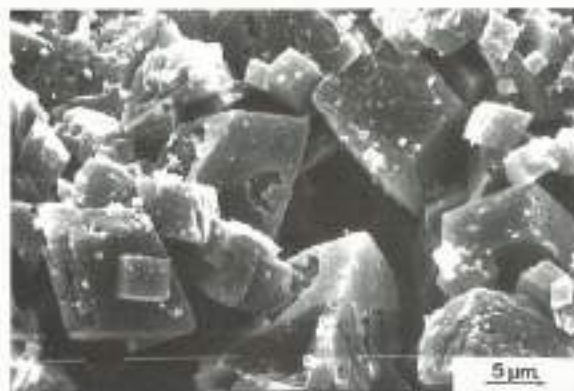
Desde el punto de vista petrográfico la "piedra de Silos" es una dolomía con un 94%-97% de carbonatos (calcita y dolomita) y un 4%-6% de terrígenos (cuarzo y arcillas). La textura es cristalina, granoblástica, de grano fino. Los cristales de dolomita son de tamaño pequeño (alrededor de 20 micras) y relativamente uniforme (Fig. 2), (Esbert et al., 1989).

FIGURA 2. Izquierda: Aspecto de la dolomía de Silos al microscopio de polarización. Obsérvense los cristales de dolomita (1) y los espacios vacíos (2). Derecha: Detalle al microscopio de barrido, del grado de idiomorfismo de los cristales de dolomita.
