# Estudio de la alteración del enlosado de pizarra de la Iglesia de las Agustinas de Salamanca<sup>(1)</sup>

**RESUMEN** Se estudia el estado de alteración y origen del deterioro del suelo de pizarra de la Iglesia de Las Agustinas de Salamanca. Las losas en la zona del crucero presentaban una gran acumulación de sales blanquecinas lo que había provocado descamaciones y levantamiento de placas con pérdida de material. Se identifican las sales y se propone un mecanismo de precipitación de las mismas y de alteración de la superficie de las pizarras.

## STUDY OF THE ALTERATION OF THE SHALE PAVEMENT OF LAS AGUSTINAS CHURCH IN SALAMANCA<sup>(1)</sup>

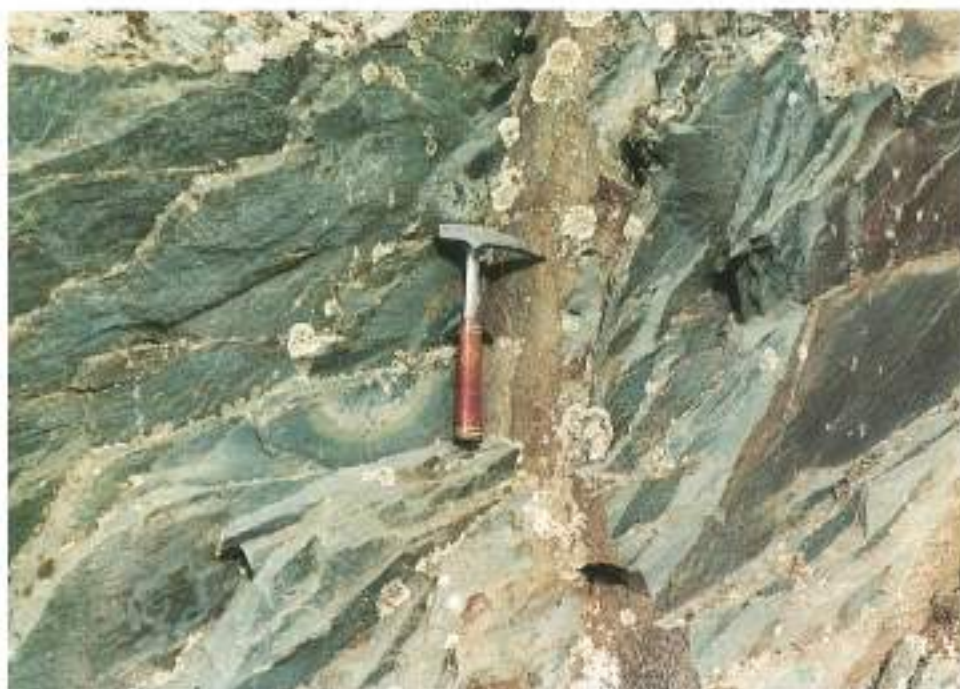
Por referencias bibliográficas, corroboradas posteriormente con los estudios realizados, se sabe que las pizarras proceden de antiguas canteras ubicadas en el cercano pueblo de Mozárbez, donde afloran materiales del denominado Complejo Esquistos-Gauwáquico de edad preordovícica (Fot.2).

FOTO 2. Afloramiento de pizarras preordovicianas en la localidad de Mozárbez, municipio próximo a Salamanca, de cuyas canteras se extrajeron las losas de pizarra colocadas en el suelo de la iglesia.
