# Caracterización petrográfica y petrofísica de los sillares del "Puente Viejo" de Molina (Guadalajara), con vistas a su posterior restauración

## PETROGRAPHICAL AND PETROPHYSICAL DESCRIPTION OF THE ASHLARS OF THE "PUENTE VIEJO" IN MOLINA (GUADALAJARA) WITH A VIEW TO RESTORING IT AT SOME FUTURE DATE.

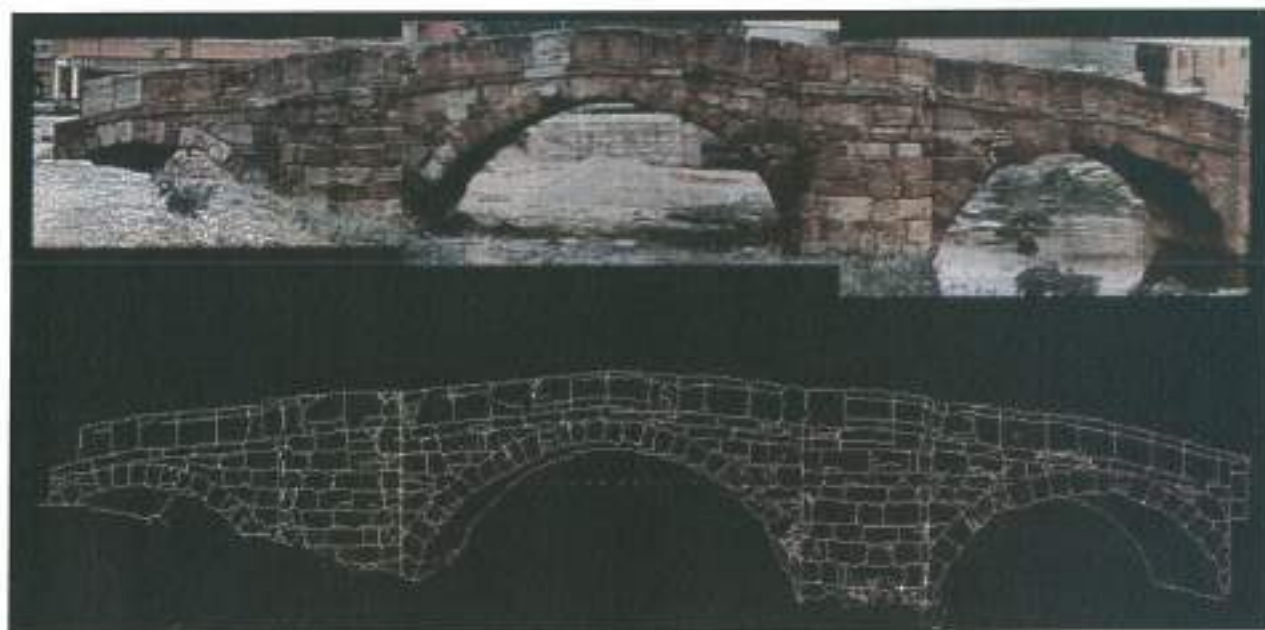
IMAGEN 1. Imagen digitalizada e integrada en un fichero único, conteniendo el puente y un plano del mismo, con los sillares correspondientes.

fenómeno aislado y localizándose en los sillares de la imposta, y todas en la arenisca roja; y la **PATINAS (PT)** superficiales, dando al material una tonalidad oscura y cambiando, consecuentemente, su aspecto; se localiza en algunos sillares de los petos, principalmente en la arenisca moteada y, en menor proporción, en la arenisca roja.

**Erosiones.** Se ha incluido a todos aquellos procesos físicos, químicos y biológicos que conllevan a un rebajamiento o pérdida de material. A su vez, hemos diferenciado **DESAGREGACIONES ARENOSAS (ARENIZACIÓN) (AR)**, evidenciada por un desprendimiento importante del material "grano a grano"; es un fenómeno localizado, normalmente, en las dovelas, tajamares y, en menor proporción, en los tímpanos del puente. Dentro de las dovelas, este fenómeno afecta, principalmente a los rifones, haciéndose más evidente en el arco central. Zonas de **ALVEOLIZACIÓN (AV)** y **PICADURAS (PI)**, denotadas, las primeras, por pequeñas oquedades o cavidades de aspecto globular, bastante típicas de las areniscas, y por pequeñas corrosiones puntiformes las segundas. Se localizan en las dovelas y tajamares, así como en los tímpanos del puente y, en menor proporción, en algunas areniscas moteadas de los petos. Zonas de **ESTRIADOS (ET)** y **ACANALADURAS (AC)**, dando al material un aspecto ondulado, distribuidas en algunos sillares del peto, de la imposta, tajamares y dovelas, así como en los tímpanos, los sillares tienen una marcada laminación que este fenómeno acusa aún más. Zonas de **DESPLACACIONES (DP)**, evidenciadas por levantamientos y separaciones en escamas paralelas a la superficie de la losa; se sitúan, principalmente, en los petos, sobre todo en el arco central e izquierdo (no hay cañoc); asimismo y sobre algún sillar del peto se han localizado algunas zonas de **EXCORIACIÓN** (muy aisladas). Zonas de **FISURAS (FS)**, entendiendo por tal a todas las discontinuidades de carácter planar, localizadas, esporádicamente, en algunos sillares de las dovelas y de los tajamares, aunque presentan un escaso desarrollo y no tienen continuidad más allá del sillar al que afectan.

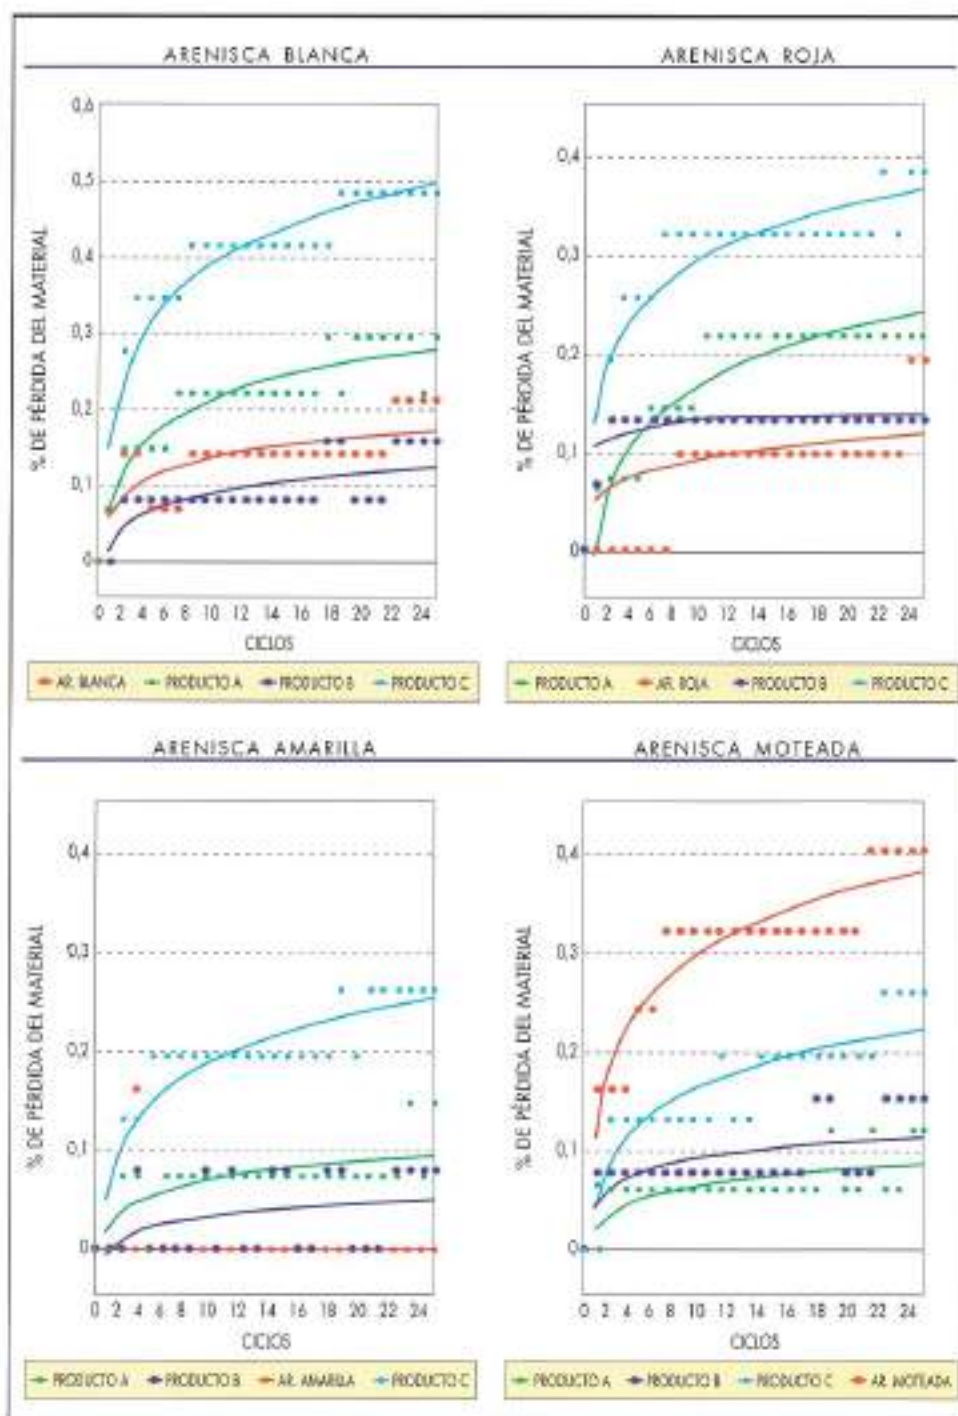
GRÁFICO 4. Incidencia de los ciclos de humectación secado, en los distintos sillares y con diferentes productos consolidantes.

La aplicación del tratamiento, en este caso, es bastante discutible; con todo, las pérdidas son insignificantes (y en ningún caso mayores del 0.5%). De acuerdo con los gráficos obtenidos, es el producto B el que mejores resultados proporciona, en su conjunto, detectándose, en algunas muestras, un ligero aumento en la pérdida de los materiales constituyentes debido, probablemente, a que aquel genera una película que es capaz de retener y atrapar agua, lo que facilita una cierta descohesión interna.

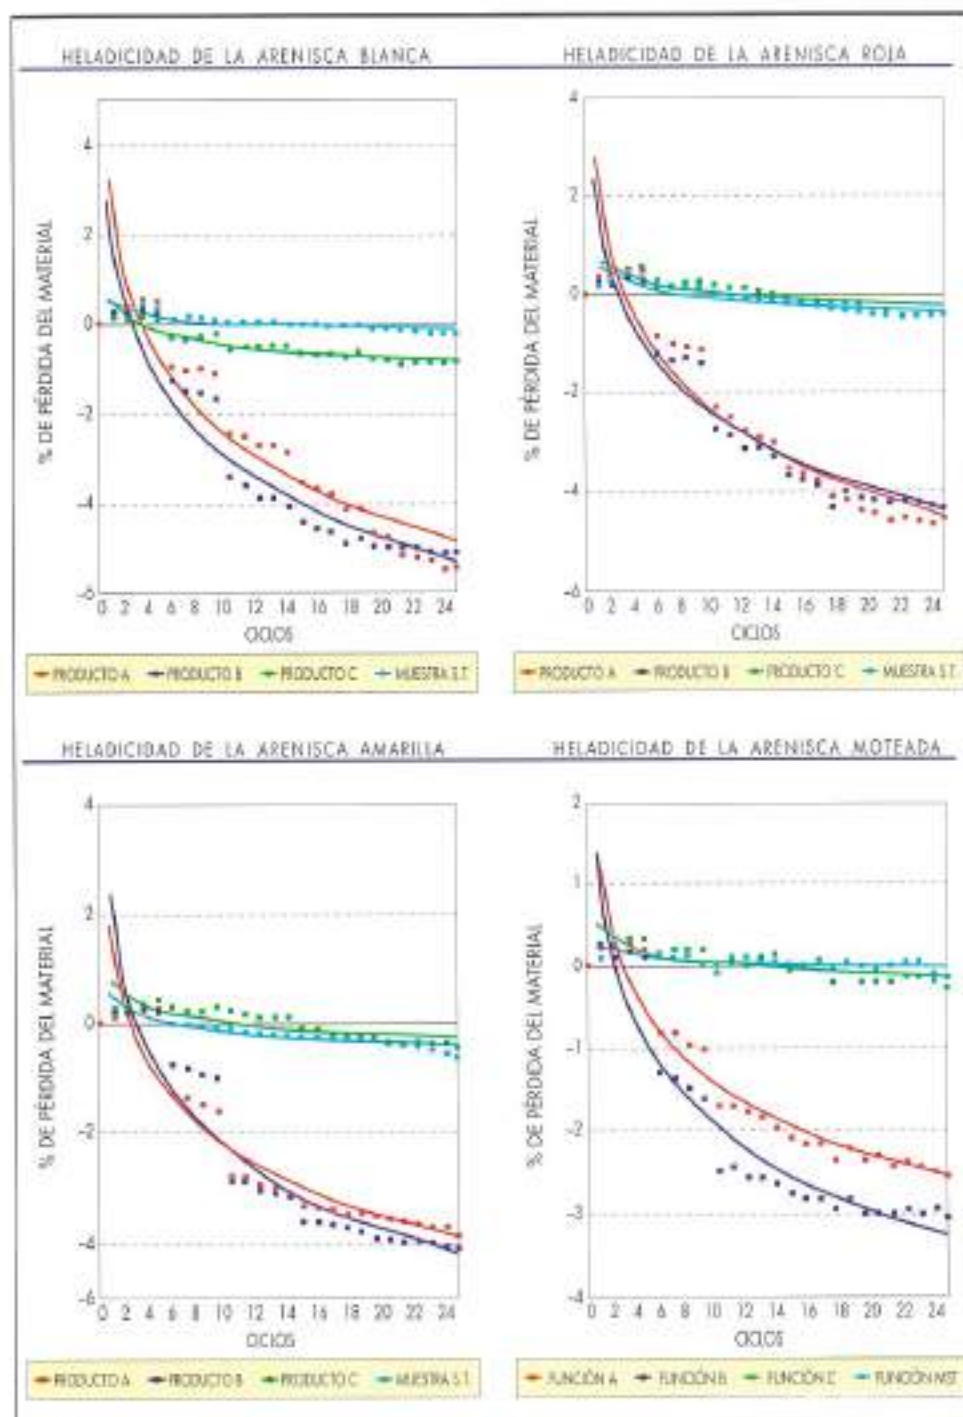
GRÁFICO 5. Incidencia de los ciclos de heladicidad, en los diferentes sillares y con diferentes productos consolidantes.

La aplicación del tratamiento procura una buena protección a los materiales, disminuyendo, significativamente, su deterioramiento, sobre todo en el caso de la arenisca blanca (30%), en el mejor de los casos.

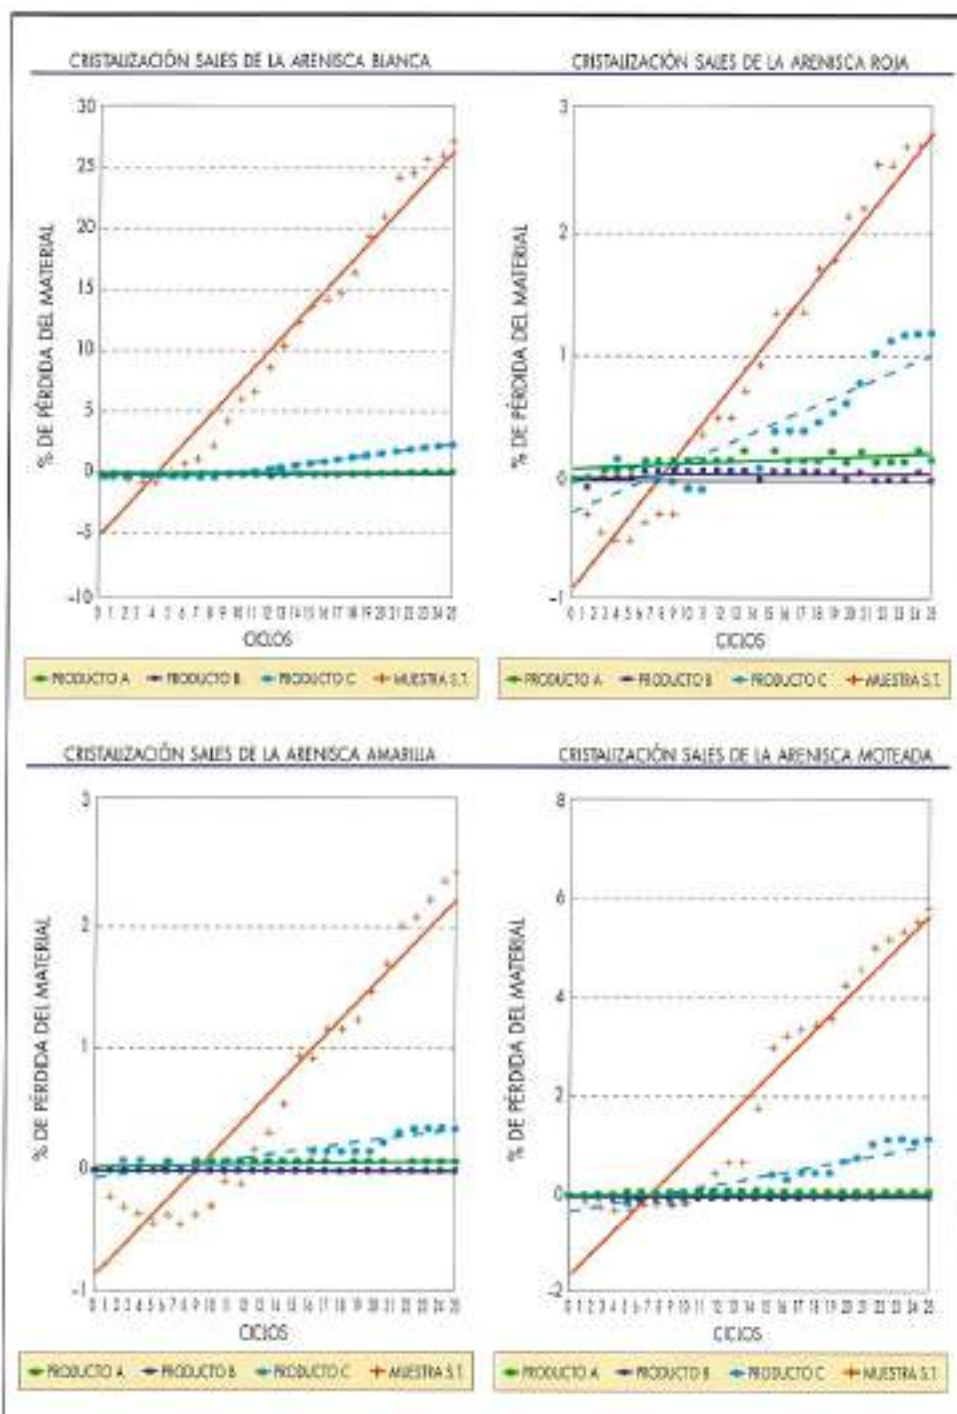
GRÁFICO 6. Incidencia de los ciclos de cristalización de sales, en los distintos sillares y con diferentes productos consolidantes.

Todos los productos son bastante eficaces, denotándose, además, una inhibición en los procesos disruptivos, lo que a su vez condicionará los crecimientos salinos y los procesos de gelificación, todo ello se manifiesta por la disminución de microfisuras y el aumento de la coherencia del material.

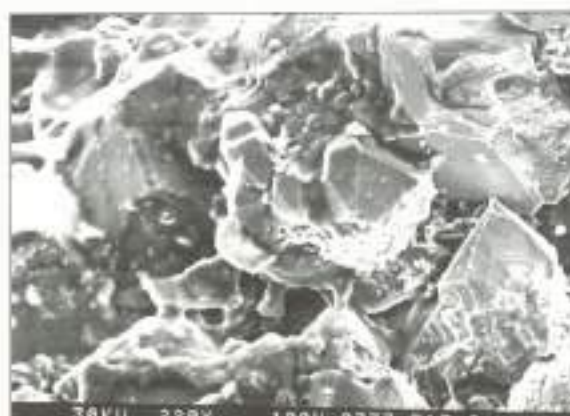
A. Aspecto de la película protectora, generada por la aplicación de los productos de consolidación; se observa, además, como mantiene conductos o zonas de respiración en las muestras.

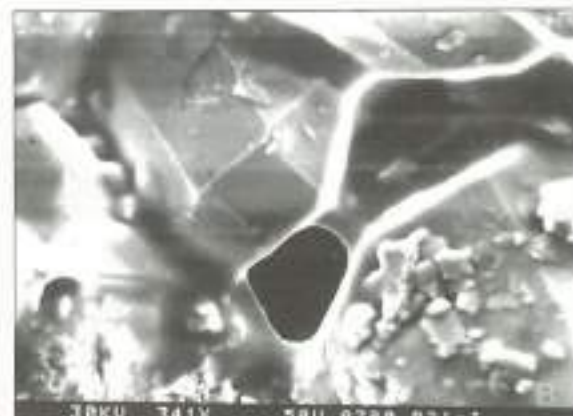
B. Protección, tras la aplicación del producto consolidante, del material. En zonas de determinados radios de acceso de poros (>30µ) este producto no los colma, permitiendo la movilidad de fluidos en su interior.

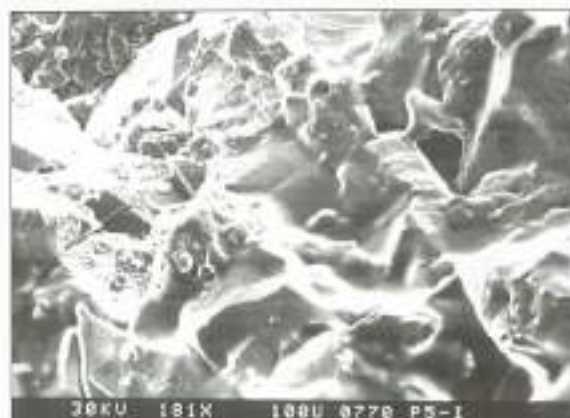
C. Frente de protección de la película consolidante; destaca su gran homogeneidad y continuidad.
