# Estudio de la eficacia y durabilidad de los tratamientos de conservación aplicados a los materiales pétreos del Claustro de San Juan de Duero en Soria

## STUDY OF THE EFFECTIVENESS AND DURABILITY OF THE CONSERVATION TREATMENTS APPLIED TO THE PETROUS MATERIALS OF THE CLOISTER SAN JUAN DE DUERO, SORIA

NOTA: Este trabajo forma parte del convenio realizado para la empresa CORESAL, S.L., con el título de "Estudio de la degradación de los materiales pétreos utilizados en la fachada principal de la iglesia de Santo Domingo y el claustro de San Juan de Duero en Soria", y que fue entregado en diciembre de 1990.

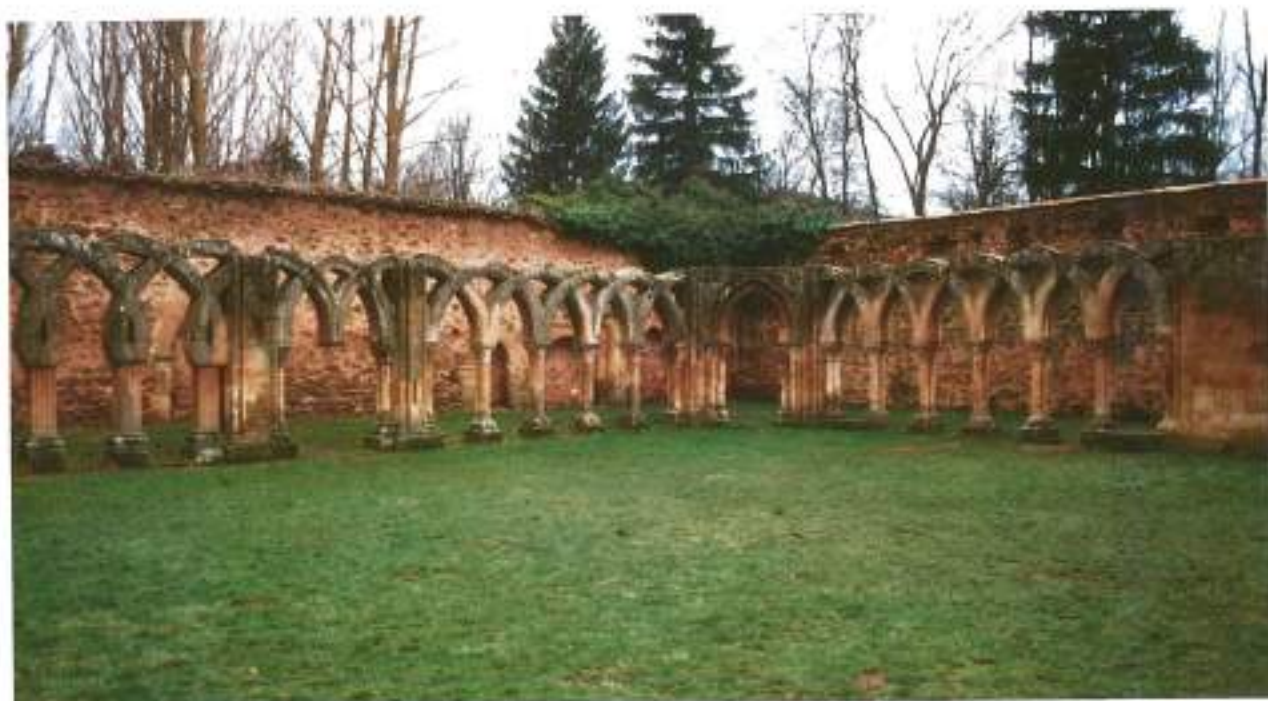
FOTO 1. Aspecto general del Claustro de San Juan de Duero.

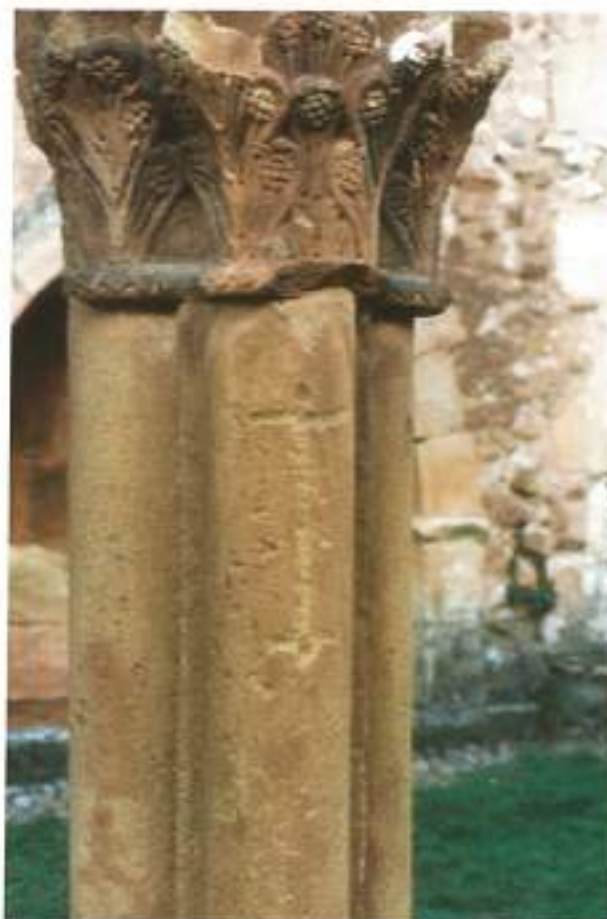
FOTO 2. Capital de una pilastra con tema de hojas estilizadas.

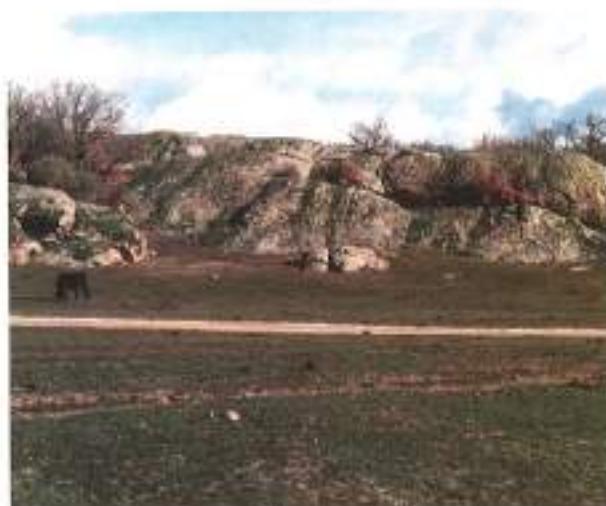
Los materiales rucosos empleados en la construcción del Claustro de San Juan de Duero proceden de explotaciones de canteras a cielo abierto (foto 3), en las cercanías de la localidad de Valonsadero (Soria). El aspecto macroscópico de la piedra corresponde a una arenisca poco consolidada con estructuras masivas y estratificaciones cruzadas, indicando medios deposicionales de tipo playero. Las muestras de cantera ofrecen una estructura muy similar a la de los monumentos, encontrándose variaciones en la cantidad de feldespato potásico, por lo que los tipos petrológicos oscilan entre cuarzoarenitas y subarcosas.

FOTO 3. Canteras de areniscas cercanas a Valenzuela (Soria).

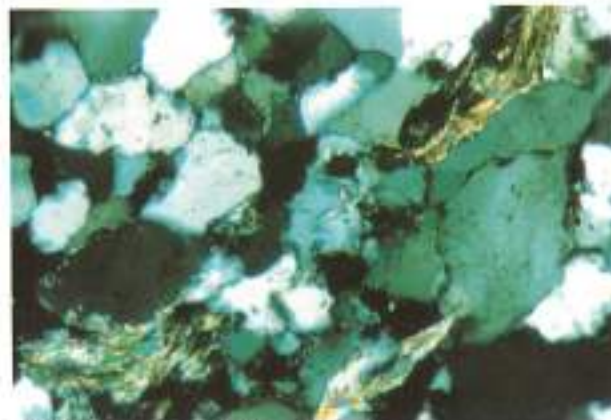
Las pocas micas existentes (biotitas) se encuentran algo alteradas, fundamentalmente por procesos de cloritización (foto 4).

FOTO 4. Aspecto general de la roca de cantera.

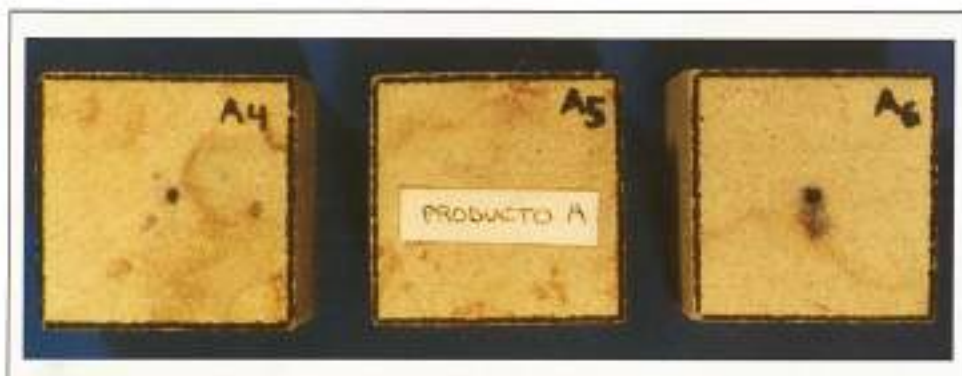
Para la determinación de las propiedades físicas se realizaron probetas de forma cúbica de 5 cm de lado (foto 13). Las propiedades determinadas fueron las siguientes: color, densidad aparente, porosidad abierta (accesible al agua) (Tabla III), absorción y desorción libre de agua (Gráfico 1), y absorción bajo lámina de agua (capilaridad). Estas propiedades se midieron en tres ocasiones:

FOTO 13. Probetas realizadas para la determinación de las propiedades físicas y los ensayos de envejecimiento acelerado.

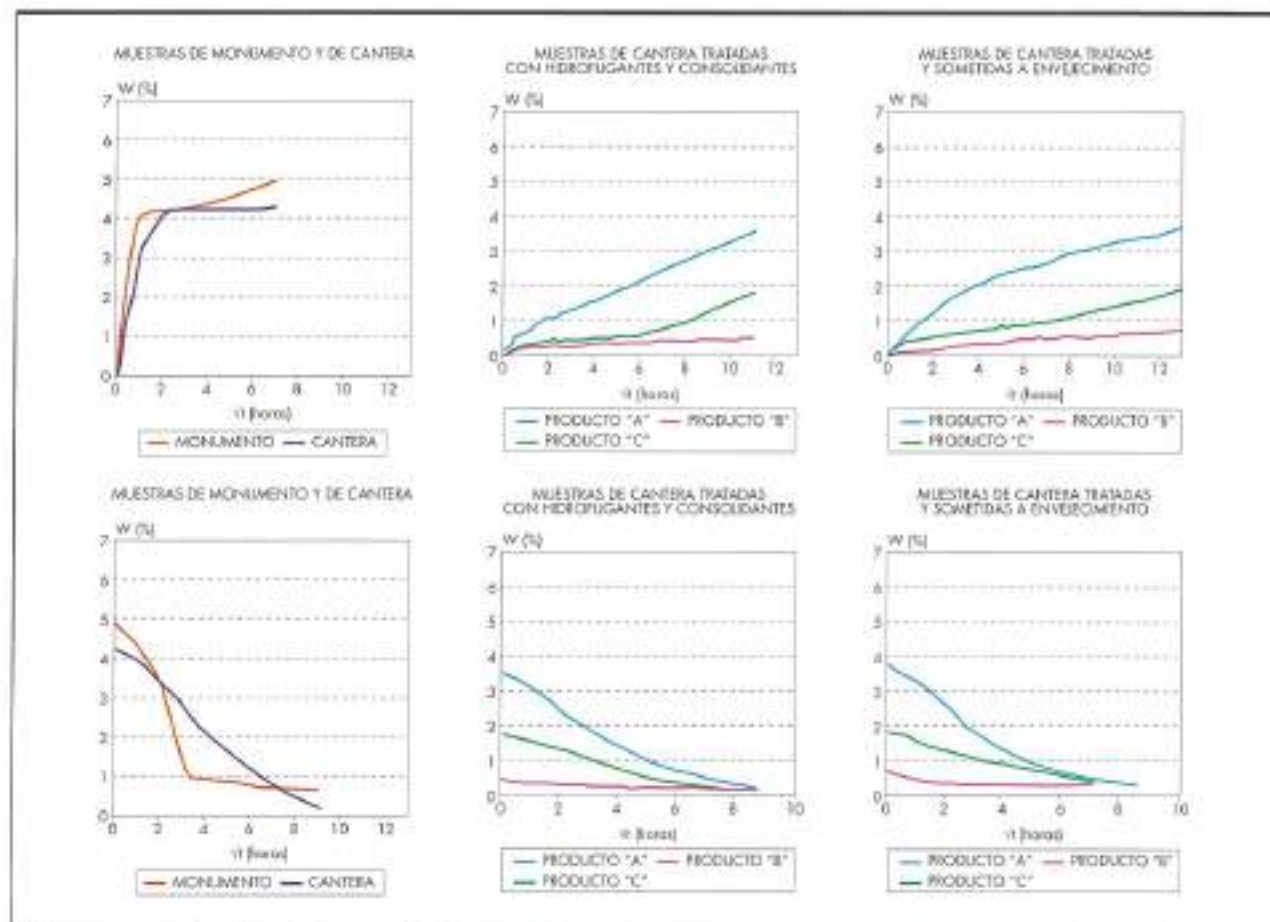
GRÁFICO 1. Ensayos de absorción y desorción libre de agua.

Las probetas de monumento absorben mayor cantidad de agua y más rápidamente que las de cantera. Al aplicar sobre estas últimas los tratamientos de protección (hidrofugación y consolidación), se reduce el contenido de agua absorbida, que vuelve a aumentar tras la realización de los ciclos de envejecimiento acelerado. El tratamiento que más reduce el contenido de agua absorbida es el B, aunque asimismo la pierde con gran dificultad.
