# Estudio de la degradación de los materiales pétreos y tratamientos para su restauración, en dependencias del Real Monasterio de San Lorenzo de El Escorial (Madrid)

**RESUMEN** Se estudian los granitos adamellíticos del Patinejo y Capilla del Patrocinio, dependencias del Real Monasterio de San Lorenzo de El Escorial, determinando sus características petrológicas y petrofísicas. Se analiza la procedencia de las humedades en los muros; se determina la naturaleza yesífera de las costras formadas en los granitos, y el comportamiento hídrico de dichos granitos, obteniéndose la génesis de los procesos de degradación: arenización, yesificación, desplazados, etc.

## THE WEATHERING OF THE STONES AND TREATMENTS FOR THEIR RESTORATION OF THE REAL MONASTERY OF SAN LORENZO DE EL ESCORIAL (MADRID)

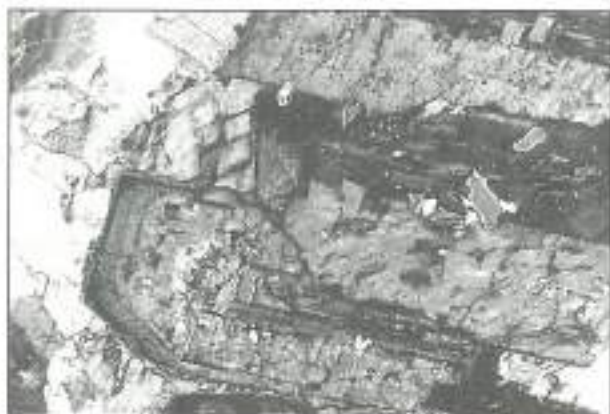
Las Plagioclasas, son los minerales más idiomorfos, con inclusiones de Biotita y frecuentemente maclados según Carlsbad, presentando casi siempre, una clara zonación, con núcleo de Andesina, una zona de Oligoclase, y finalmente una corona albitica. Fig. 10.

**FIGURA 10.** Fotomicrografía de Plagioclasas con su zonación y alteración características, junto con los minerales propios de estas granitos.

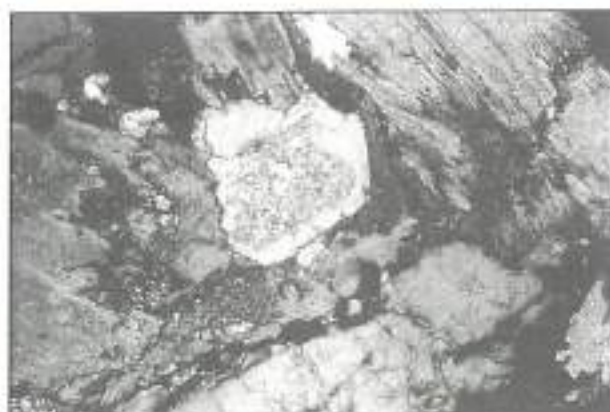
Generalmente tienen transformaciones en el centro del mineral, por existir neoformaciones en Sericita y alteraciones actuales a agregados calcíticos, denunciando procesos de carbohidrólisis, que dejan en libertad el calcio de las Andesinas, aunque en general, se trate de Plagioclasas que denuncian su carácter ácido. Fig. 11.

FIGURA 11. Fotomicrografía de feldespato potásico en Adamellitas, alterado en su interior, y con abundantes Biotitas.

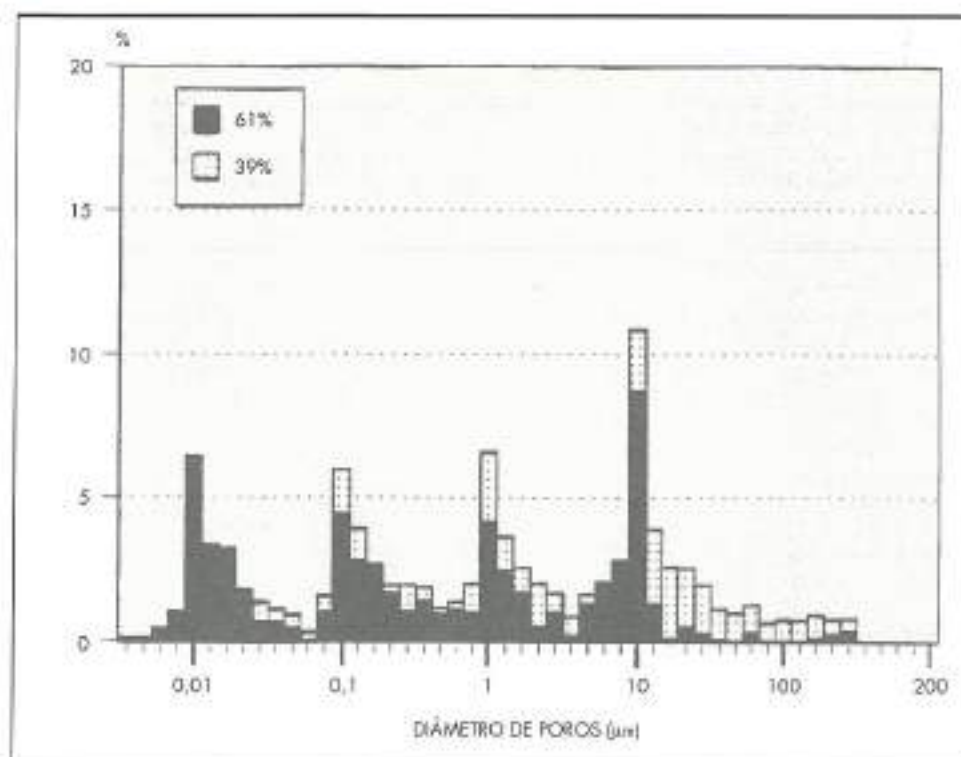
FIGURA 19. Histograma porosimétrico del Granito adamellítico sin tratamientos. En negro Porosidad atrapada y en puntos la Porosidad circulante.

La distribución de tamaño de poros, es multimodal, localizándose la moda más importante, en el intervalo 10-20 µm, con un 10,86% de la distribución, lo que sólo representa el 0,34% de la porosidad de la roca. Las otras modas, no llegan a superar el 6% de la distribución (Fig. 19), y todas localizadas en tamaños inferiores 1-2 µm, 0,09-0,1 µm y 0,01-0,02 µm.

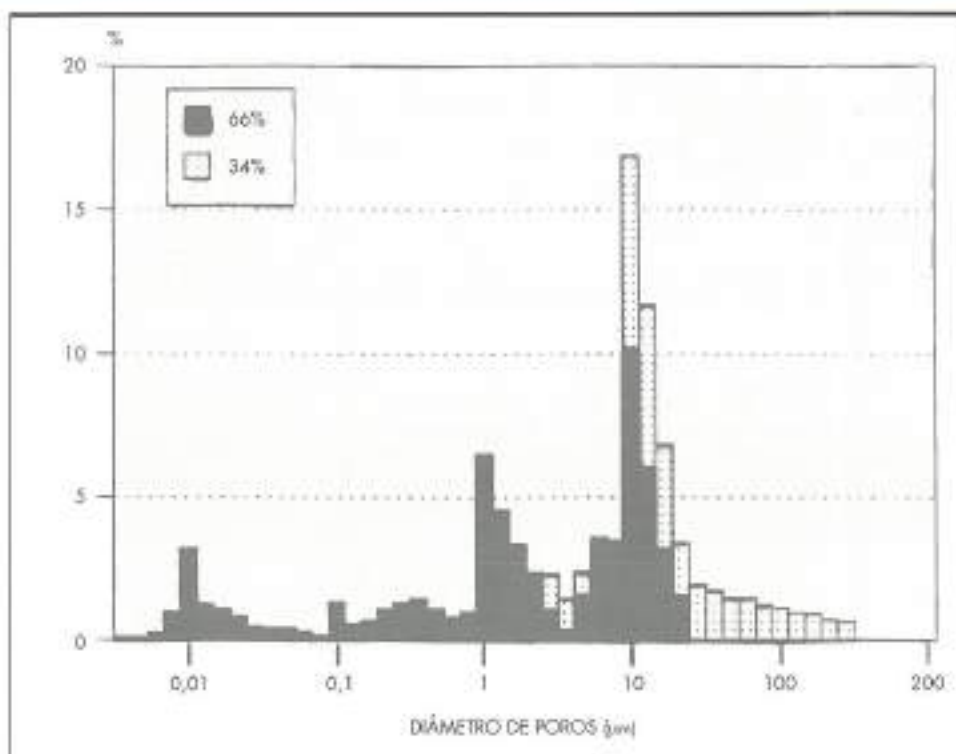
FIGURA 20. Histograma porosimétrico del Granito adamantítico tratado con Consolidante. En negro la Porosidad atrapada y en punteado la Porosidad circulante.

La aplicación de ese consolidante, produce una disminución de la porosidad (inferior a los 200  $\mu\text{m}$ ), del orden del 27,71%, lo cual, se traduce esencialmente, en una disminución de la microporosidad (inferior a 7,5  $\mu\text{m}$ ), en un 51,81%, mientras que la macroporosidad (entre 7,5  $\mu\text{m}$  y 200  $\mu\text{m}$ ), presenta un aumento del 9,09%, lo que viene a indicar, que hay poros o fisuras tan grandes, que forman la superficie de la roca, y al verse sus superficies recrecidas por el consolidante, disminuyen su volumen, y entran en el sistema poroso analizado entre 200 y 0,005  $\mu\text{m}$ .

Respecto a la distribución del tamaño de poros, también se modifica (Figura 20), ya que la moda, entre 10-20  $\mu\text{m}$ , se acentúa con un valor máximo de hasta 17%, mientras que las otras modas, dentro de la microporosidad, no superan el 3%, e incluso, existe una distribución importante de los poros, entre 0,1 y 1  $\mu\text{m}$ .

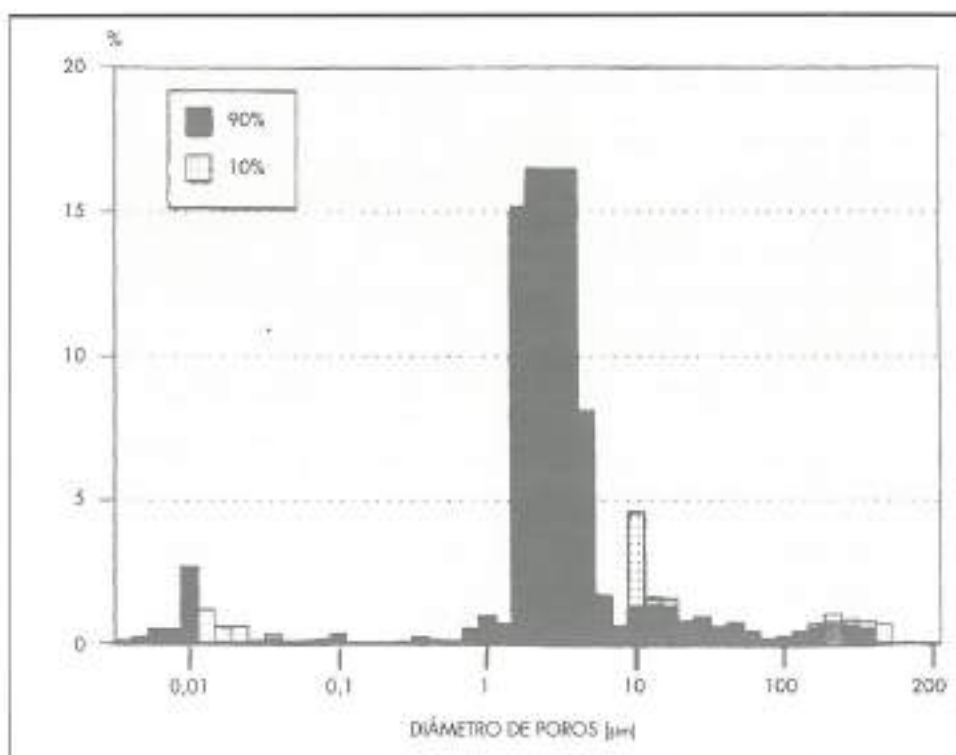
FIGURA 21. Histograma porosimétrico del Granito adamantítico tratado con consolidante + hidrofugante. En negro la Porosidad atrapada y en punteado la Porosidad circulante.

La aplicación del hidrofugante, no modifica sustancialmente esta porosidad, inferior a los 200  $\mu\text{m}$ , sólo disminuye en un 4,4% (la cantidad de silicona es muy pequeña), pero respecto a la roca, sin tratamiento, la disminución es próxima al 31% (Figura 21).

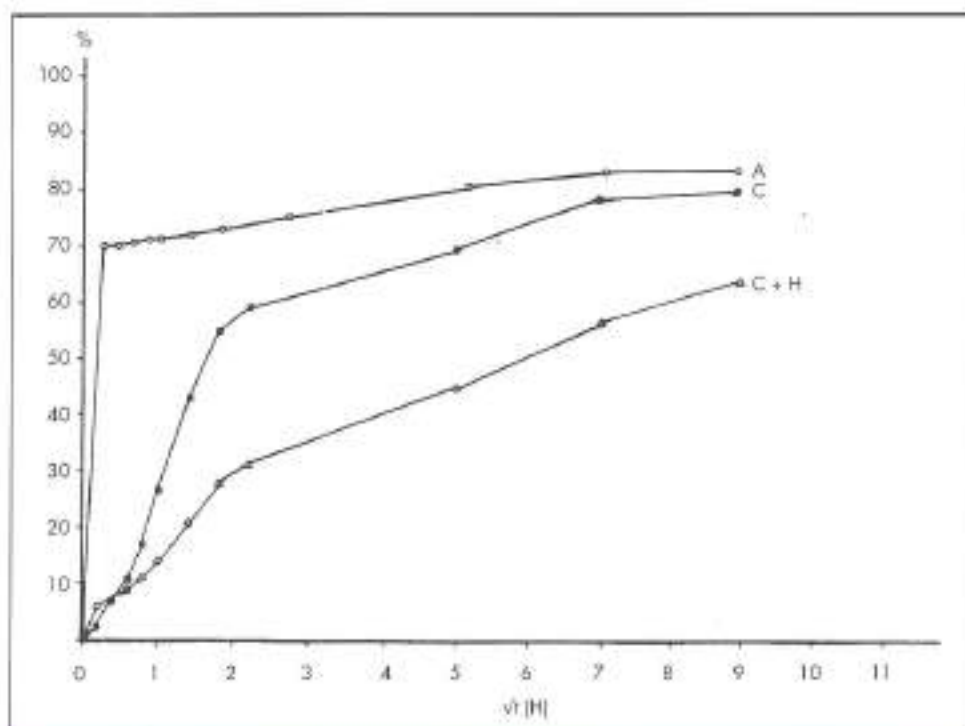
FIGURA 22. Cinemática de la Sorción en el Granito adamantino. A = Sin tratamiento, C = Con Consolidante y C + H = Tratado con Consolidante + Hidrofugante.

Respecto a la cinemática de Sorción (Figura 22), a las 24 horas, el agua tomada, sufre un descenso del 31,48%, con notable disminución del grado de saturación, o porcentaje tomado del agua de saturación (descenso de un 13%), lógicamente, aumenta mucho el tiempo de Sorción rápida, y el

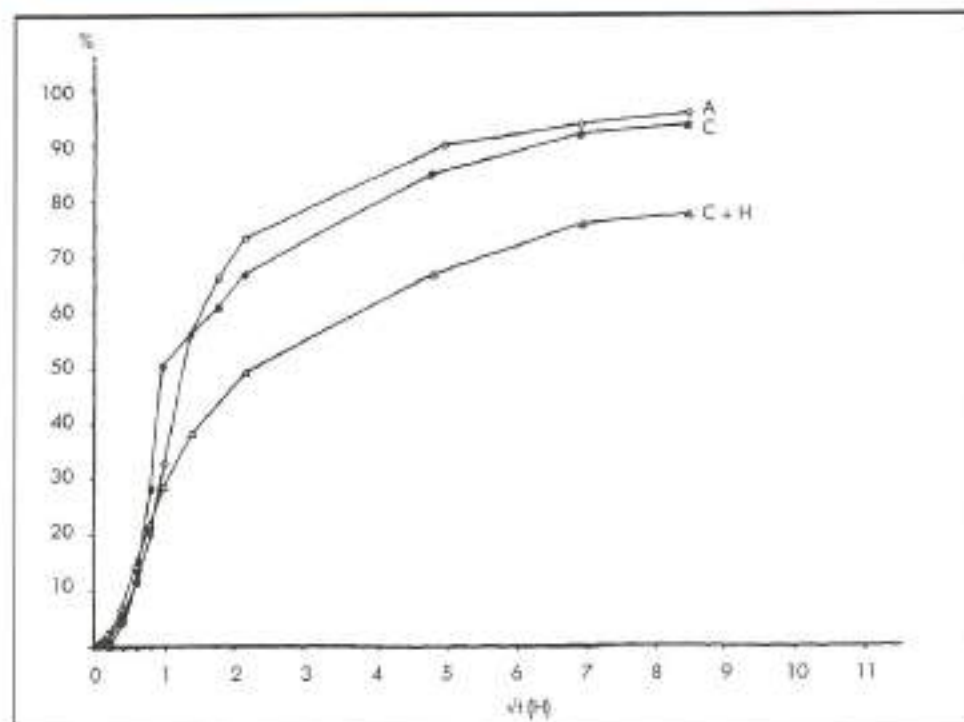
Las pérdidas por evaporación del agua sorbida o desorción, a las 24 horas, es del 1,12% (Figura 23), que corresponde a un grado de desorción del 90,37% del agua de saturación, siendo mucho más lenta la pérdida de agua que al cabo de 8 días, sólo ha perdido el 93,89%, lo cual, pone de manifiesto la existencia de dos tipos de poros fundamentales, uno procedente de la alteración de la roca, muy importante y otro, de microfisuración intercrystalina, por inicios alterológicos.

FIGURA 23. Cinemática de la Desorción en el Granito adamellítico. A = Sin tratamiento, C = Con Consolidante y C + H = Tratada con Consolidante + Hidrofugante.

incluso, la desorción rápida, es decir el agua que se evapora, también lo hace más lentamente, por tener menor cantidad de agua, y ser el tamaño de los poros, también más pequeño.
