Cartografía de formas de alteración de la Catedral de Burgos

Se efectúa una descripción y clasificación de las formas de alteración presentes en la catedral. Esta clasificación constituye la base para la realización de una cartografía detallada de patologías sobre tres de las fachadas del monumento con diferente situación y orientación.

MAPPING OF WEATHERING FORMS IN BURGOS CATHEDRAL

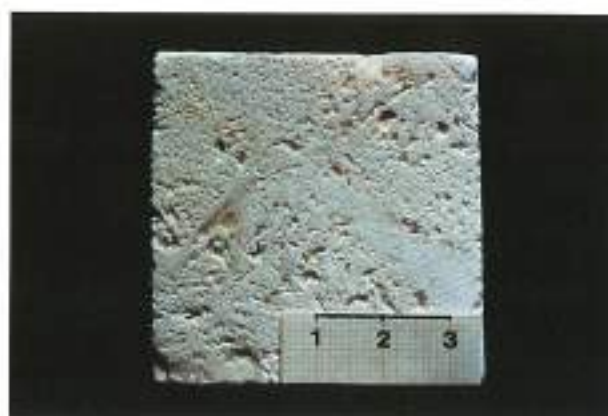
La caliza de Hontoria es una caliza bioclástica del Cretácico muy homogénea que en corte fresco es blanca (figura 1),

FIGURA 1. Aspecto de visu de la caliza de Hontoria de cantera.

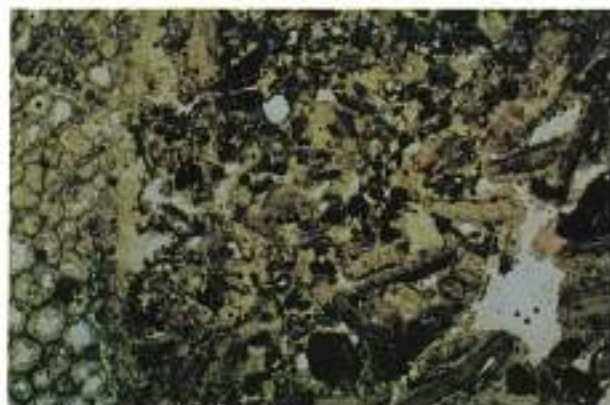
pero que cuando se expone a la intemperie adquiere el color grisáceo que tiene en el edificio. A escala microscópica su textura presenta notables variaciones (figura 2), estando compuesta fundamentalmente por fragmentos de moluscos con un tamaño de clasto muy variable. Estos bioclastos se disponen con un alto grado de empaquetamiento y están unidos principalmente por cemento de tipo sintaxial y espartítico. La roca presenta una alta porosidad así como pequeñas concentraciones de óxidos de hierro y núcleos de recristalización de calcita (figura 3). Las variaciones texturales en la observación de visu son más acusadas en el monumento que en cantera, pudiéndose diferenciar tamaños de clasto muy diferentes de unos sillares a otros, lo que condiciona en algunas zonas del edificio su estado de conservación.

FIGURA 2. Aspecto de la caliza de Hontoria al microscopio petrográfico.

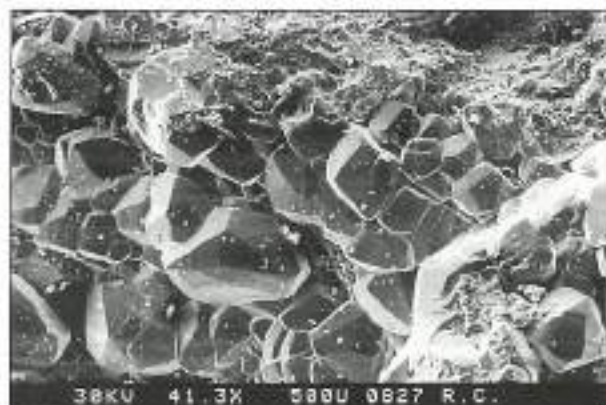
FIGURA 3. Imagen de S.E.M. de la caliza de Hontoria.

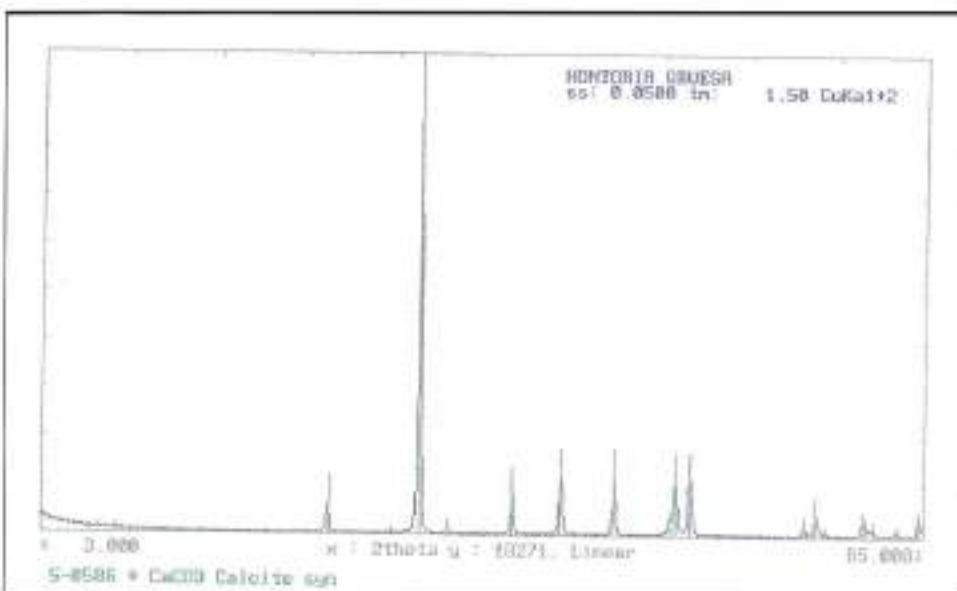
El análisis por difracción de rayos X (figura 4) y los análisis químicos (Tabla II) indican que el componente casi exclu-

sivo es la calcita (89%). Como minerales minoritarios aparecen el cuarzo y feldespato potásico.

FIGURA 4. Difractograma de la caliza de Hontoria.

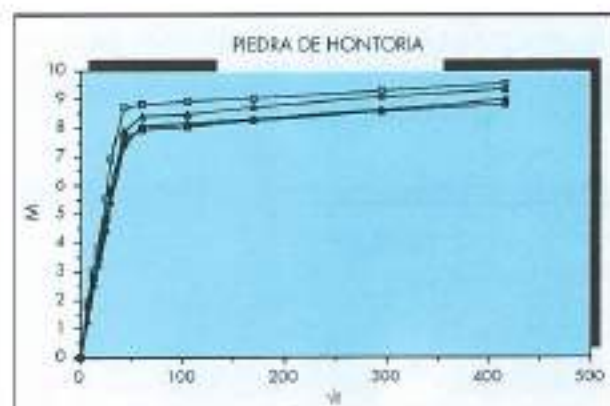
De los datos del contenido en humedad de saturación y coeficiente de saturación se deduce que este material presenta una elevada comunicación entre sus espacios vacíos. Los altos valores del coeficiente de capilaridad y la curva de absorción capilar de agua (figura 5) indican la gran capacidad de esta piedra para el ascenso capilar de agua, de forma que alcanza rápidamente la saturación (30 minutos).

FIGURA 5. Curvas de absorción capilar de agua.

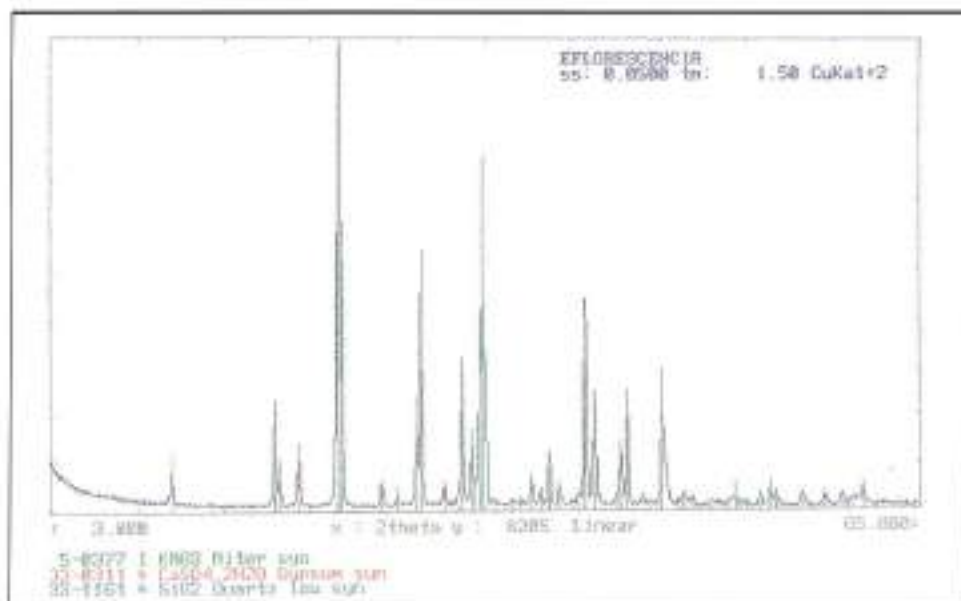
- **Eflorescencias.** Forma de alteración que consiste en la cristalización de sales de diversa naturaleza en la superficie de la roca. Presentan habitualmente un aspecto blanquecino y escasa coherencia (figura 7). Los análisis efectuados sobre diversas eflorescencias indican que están constituidas fundamentalmente por yeso. Además, se han encontrado algunas en las que uno de los componentes principales es la nitrocalcita (KNO_3). La figura 8 muestra un difractograma de una de estas sales tomada en la linterna del Condestable.

FIGURA 8. Difractograma de una eflorescencia con presencia mayoritaria de KNO_3 y Yeso.

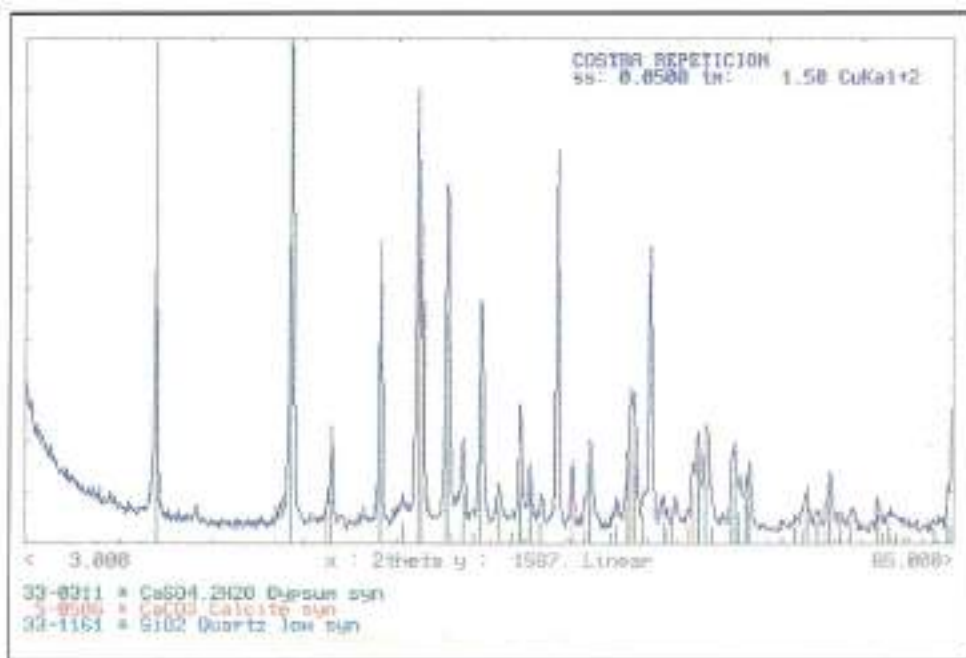
A la vista de los difractogramas obtenidos, se puede afirmar que el componente cristalino mayoritario de la costra negra es el yeso (figura 23). Sin embargo, también entran en su composición, en menores proporciones, la calcita y el cuarzo por este orden de abundancia. También se hallan presentes, como componentes minoritarios, minerales del grupo de las micas incluidas entre las partículas que arrastra el viento.

FIGURA 23. Difractograma de la costra negra
