# Evaluación alterográfica y evolución del deterioro en monumentos por técnicas digitales de imágenes

**RESUMEN** Se identifican y clasifican morfológicamente, mediante técnicas digitales de imágenes, las diferentes formas de alteración desarrolladas sobre una fachada de la ermita de San Lorenzo en Gijón.

**ABSTRACT** Using digital image techniques, the different alteration forms that have developed on a facade of the San Lorenzo chapel in Gijón are identified and classified morphologically.

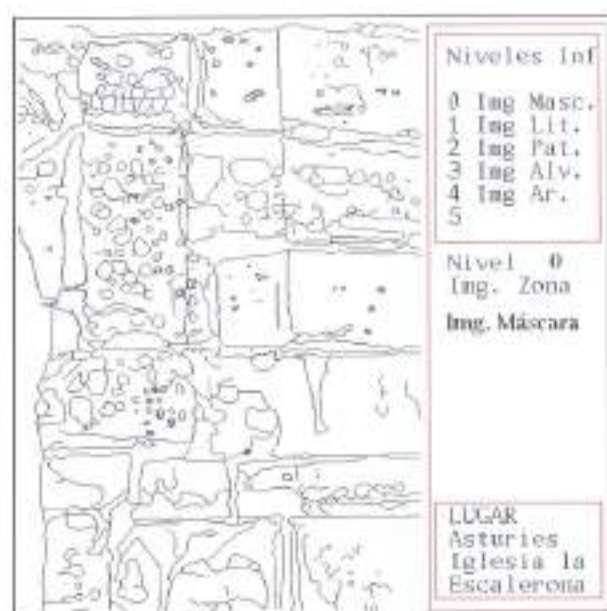
FOTO 6. Alteración alveolar, desarrollada sobre sillares de arenisca. En algunos casos, la arenización pone de manifiesto los morteros de unión.

De todas las patologías descritas vamos a centrarnos en las alveolizaciones, para obtener datos morfométricos que nos permitan clasificarla, desde el punto de vista del tratamiento digital de imágenes.

La alveolización se caracteriza por la formación y desarrollo de huecos o cavidades de diferentes tamaños y morfologías más o menos globulares. Esto comporta una disgregación superficial del material, grano a grano, y parece debido a una interacción entre factores intrínsecos y extrínsecos, propios del ambiente. Entre los primeros se ha de citar la composición de la roca y el tamaño de grano, favoreciendo este fenómeno la escasez de arcillas y las granulometrías más groseras.

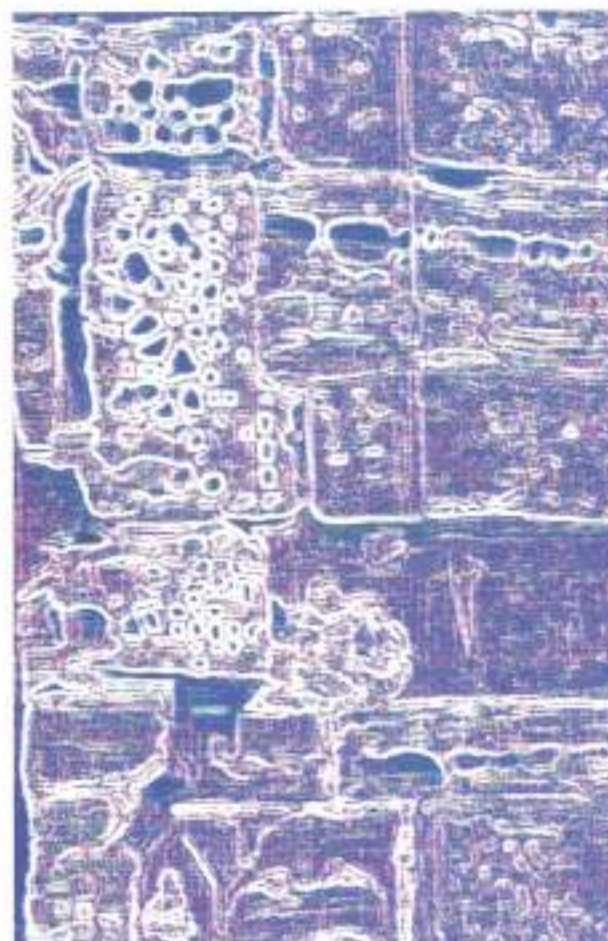
FOTO 7. Imagen máscara o delineación de los sillares. Se ha conectado en un S.I.G., constituyendo el nivel 0 de información. Es el mismo área de la fotografía 6.

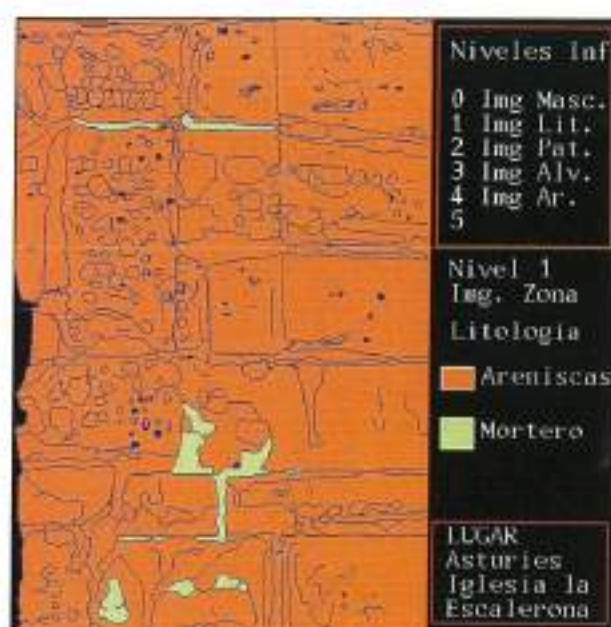
FOTO 8. Imagen textural, obtenida por aplicación de un filtro matricial tipo Sobel normalizado, para remarcar las estructuras internas.

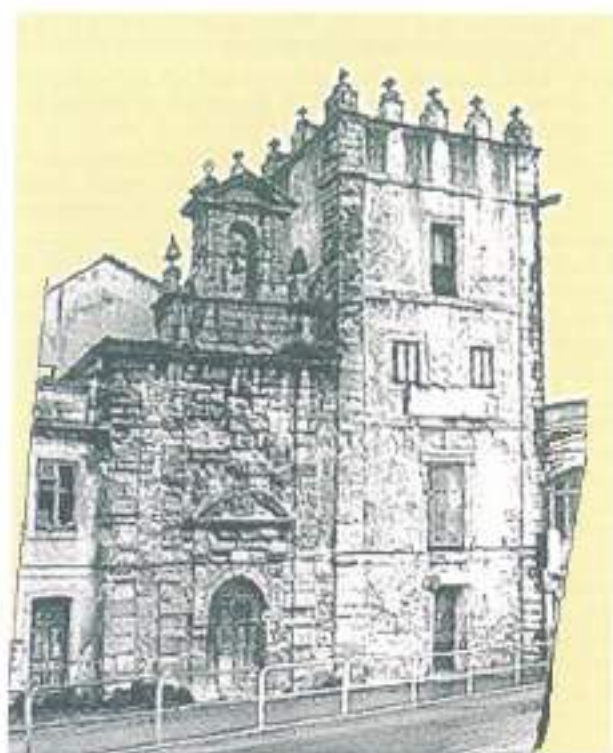
FOTO 13. Ermita de San Lorenzo, en 1942. El desarrollo de las pátinas de suciedad ha evolucionado espectacularmente.

hemos de reseñar que las pátinas oscuras, que entre 1890 y 1942 habían sufrido un espectacular desarrollo, en 1996 no aparecen.
