# El puente de Pareja

## THE PAREJA BRIDGE

Por encargo de la Dirección General de Carreteras del Ministerio de Fomento, en el Laboratorio Central de Estructuras y Materiales del CEDEX hemos realizado un estudio sobre el estado actual de la estructura del puente sobre el río Tajo, en la carretera nacional N-204 (p.k. 18+755), también conocido como Puente de Pareja.

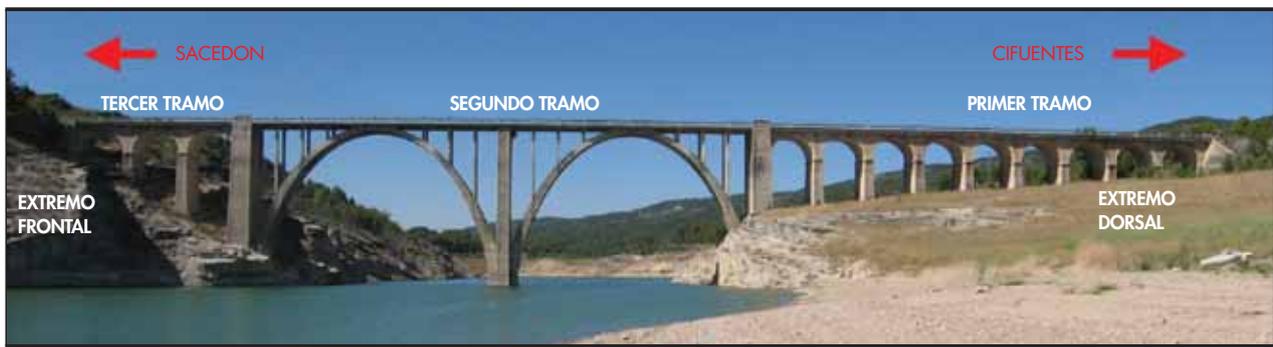
FIGURA 2. Vista general del puente.

Dado que con la construcción del embalse de Entrepeñas en 1956 el Puente de Pareja iba a quedar bajo las aguas, se planteó la necesidad de uno nuevo que diese servicio a la carretera de tercer orden de Masegosa a Sacedón. El puente que se construyó es el actual que hemos estudiado y que se muestra en la figura 2.

mos. En la figura 2 mostramos una vista general del puente desde su lado de aguas arriba.

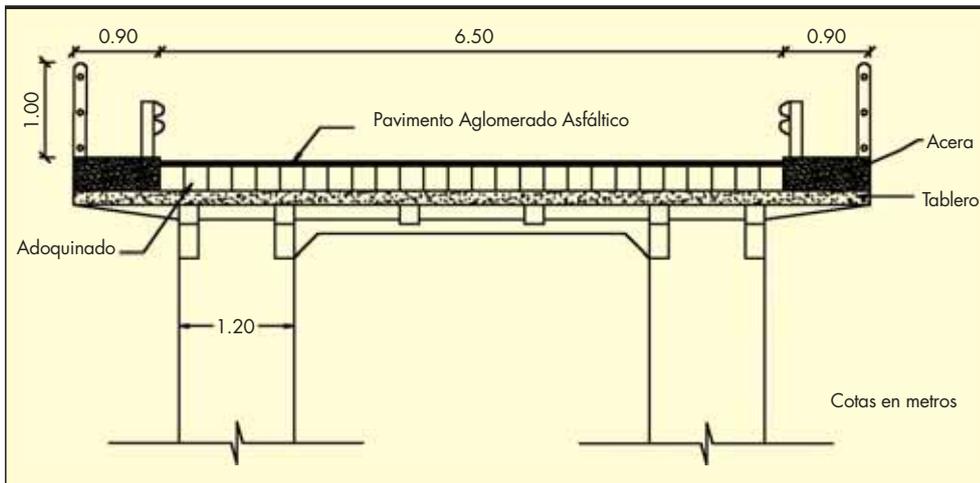
FIGURA 4. Sección transversal del tablero en el tramo central.

El tablero en este tramo (ver figura 4) es de hormigón armado, de tipo nervado, formado por: vigas transversales que acometen sobre los montantes, seis nervios longitudinales de menor canto, y otro conjunto de nervios transversales secundarios. Estos últimos se prolongan disminuyendo su canto desde los últimos nervios longitudinales hasta los bordes del tablero, y constituyendo el voladizo exterior a los arcos. El forjado se completa con una losa superior de 20 cm de espesor.
