# Comportamiento de los monumentos de Sevilla bajo la acción de los terremotos

J. L. JUSTO ALPAÑES (\*); A. JARAMILLO MORILLA (\*); P. GENTIL GOVANTES (\*\*)

## THE BEHAVIOUR OF THE MONUMENTS OF SEVILLE UNDER THE ACTION OF EARTHQUAKES

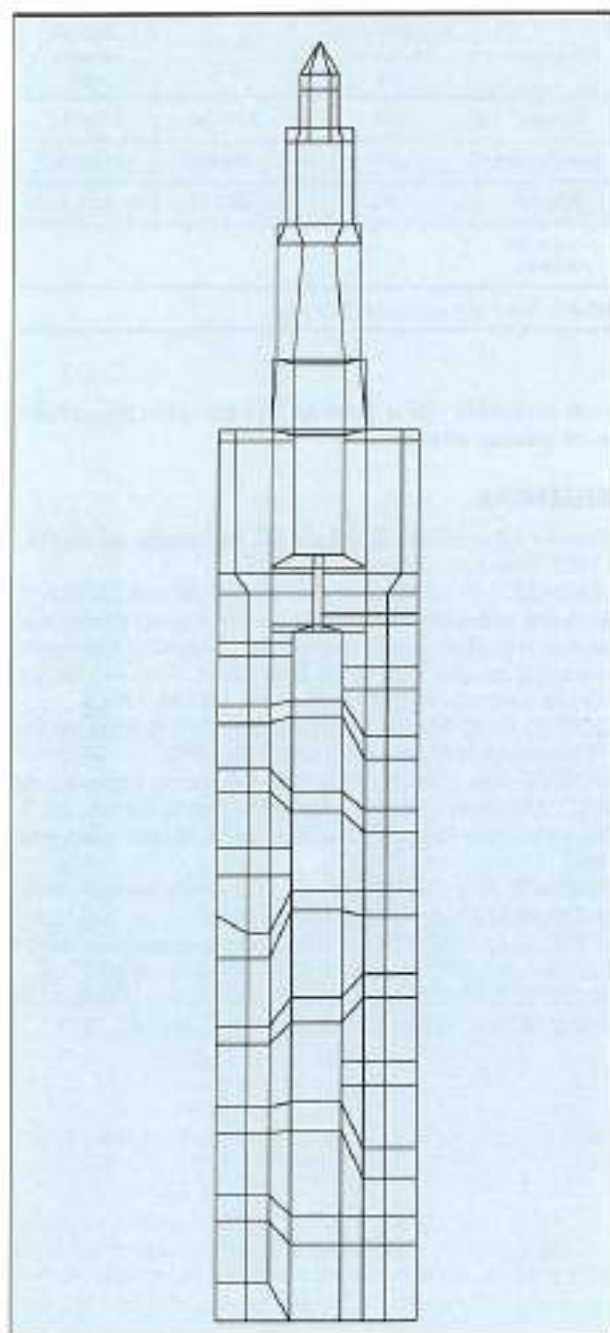
FIGURA 7. Discretización de la Giralda.

La figura 7 muestra la discretización simplificada de la Giralda, donde se han eliminado algunas aberturas y para tener esto en cuenta, el módulo de Elasticidad de los elementos correspondientes se ha disminuido. La figura 8 muestra la discretización de la Torre del Oro; se ha simplificado estableciendo una simetría que en realidad no es completa (comparar con la figura 3). Finalmente la figura 9 muestra la discretización de la catedral.
