# Geomembranas sintéticas a base de polietileno de alta densidad utilizadas en la impermeabilización de embalses. Seguimiento de obras en las Islas Canarias<sup>(1)</sup>

**RESUMEN** Este trabajo pretende dar a conocer los resultados experimentales obtenidos en el control y seguimiento de geomembranas sintéticas a base de polietileno de alta densidad, utilizadas en la impermeabilización de cuatro embalses ubicados en las islas de Tenerife y La Palma.

## SYNTHETIC GEOMEMBRANES BASED ON HIGH DENSITY POLYETHYLENE USED IN RESERVOIRS WATERPROOFING. PERFORMANCE IN WORKS IN CANARY ISLANDS

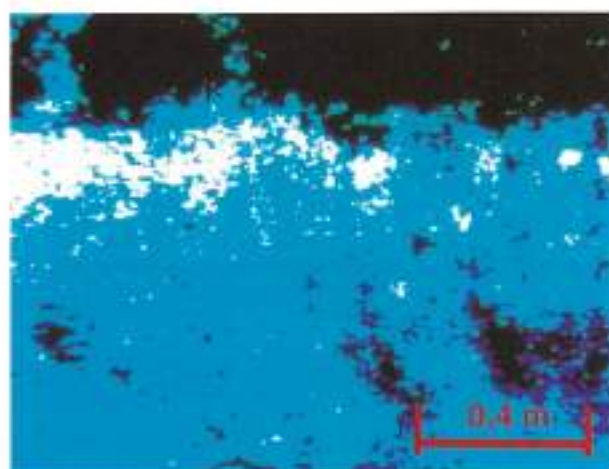
FIGURA 8. Aspecto de la microfotografía anterior a la que se le ha aplicado la técnica del "falso color".

Inicialmente, todas las láminas presentaban un contenido en negro de humo de  $2,5 \pm 2\%$  (20). La dispersión, en cambio, ha sido en general bastante mediocre en los materiales procedentes de los embalses A y B. El caso de mejor dispersión han sido las muestras extraídas del embalse D. La figura 7 muestra la dispersión del negro de humo en la muestra de material del embalse B (21) mientras que la figura 8 presenta la muestra anterior cuando se ha derivado la imagen de la muestra a un **procesador digital de imágenes** y se le ha aplicado la técnica del "falso color" para una mejor visualización del aditivo.
