Desafíos en el ámbito de las patologías de las obras lineales

Challenges Concerning Pathologies of Roads and Railway Lines

José Luis García de la Oliva^{1*}, Javier Moreno Robles²

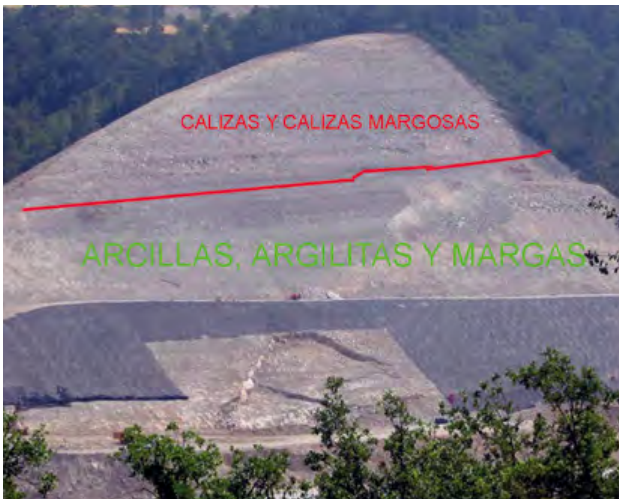
Foto 11. Desmonte durante su construcción.

El desmonte presentaba unos 70 m de altura total con 2 bermas intermedias.

En la zona inferior aparece una alternancia irregular de materiales: arcillas, argilitas y margas y en los 20-25m superiores, calizas tableadas más competentes y calizas margosas.

En fase de construcción sufrió episodios de inestabilidad en zona inferior y se dispusieron paños de redes de cables fijados al terreno mediante bulones.

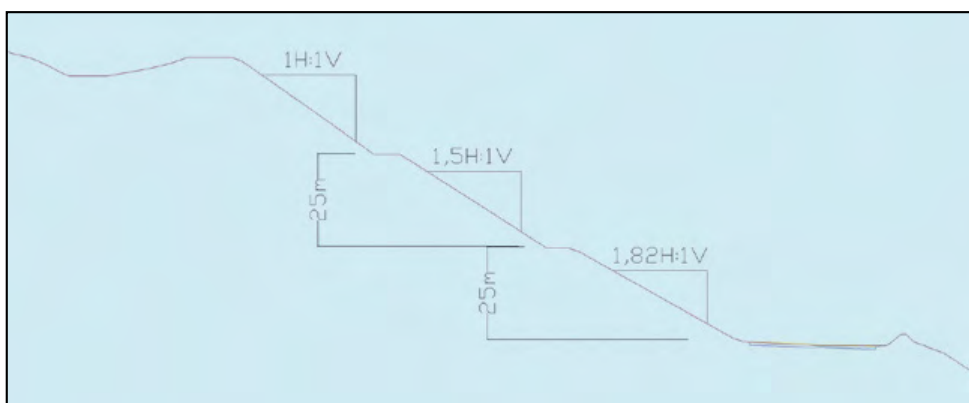
Figura 2. Perfil esquemático.

Cinco años después de su construcción comenzaron a aparecer movimientos importantes. En la foto 12 se resalta la zona afectada por la inestabilidad y en la foto 13 un detalle del límite inferior de ésta, que formaba una línea con caída hacia el Oeste, que llegaba a pasar bajo la calzada de la autovía (foto 14).

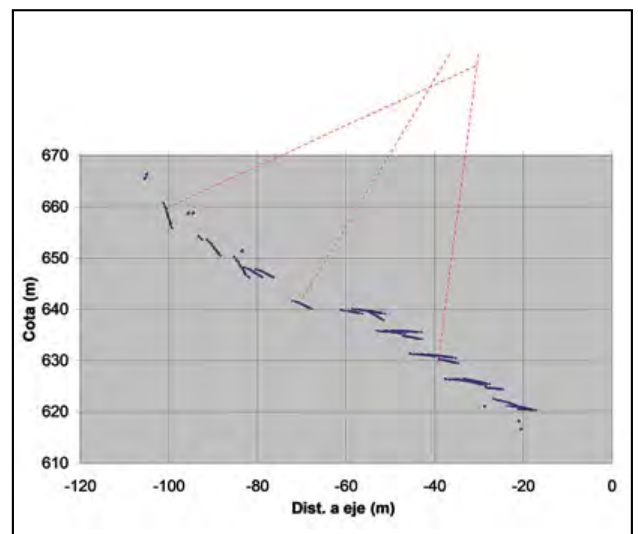
Figura 4. Perfil del desmonte con vectores de movimiento y líneas normales a éstos.

En las figuras siguientes se esquematiza la información procedente del control topográfico de movimientos. Permite acotar la zona afectada por la inestabilidad (figura 3). En la figura 4 se representa un perfil con los vectores de movimiento con una geometría propia de un deslizamiento profundo.

La inestabilidad parece corresponder a la reactivación de un antiguo deslizamiento.

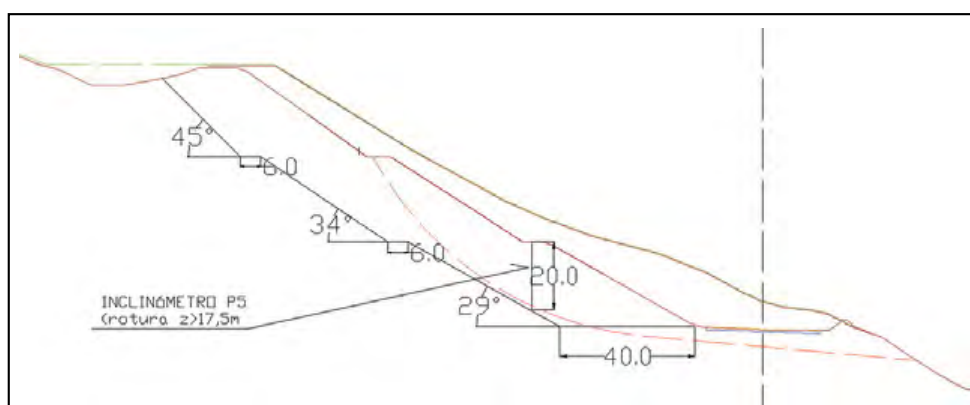
Figura 7. Movimiento de tierras y superf. de rotura.

El retranqueo tuvo por objeto separar de la autovía el talud de desmonte y permitir una salida a la inestabilidad, a modo de fusible, exterior a la autovía (la superficie de inestabilidad inicial discurría bajo la calzada de la autovía).

En la figura 6 y la figura 7 se esquematiza el tratamiento previsto. El retaluzado se efectuó con los siguientes criterios:

- Retranqueo de 40m.
- Talud 1,8H:1V en el primer nivel, 1,5H:1V entre ambas bermas y 1H:1V en el nivel superior.
- Bermas de al menos 6 m. Superior en roca.

El movimiento de tierras supuso la retirada de 300.000 m³.

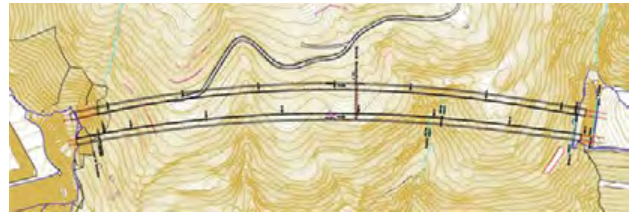
Figura 8. Planta general de los túneles.

Es un túnel con una longitud aproximada de unos 670 m y disposición de doble tubo (figura 8), situado en Granada.

Se registraron importantes deformaciones de la sección de los túneles, aumentando la curvatura del hombro lado mar y disminuyendo la del lado montaña. Estas distorsiones producen roturas en el hormigón del sostenimiento tanto por aplastamiento por compresión (incluyendo el pandeo de las cerchas) como por tracción con despegues.

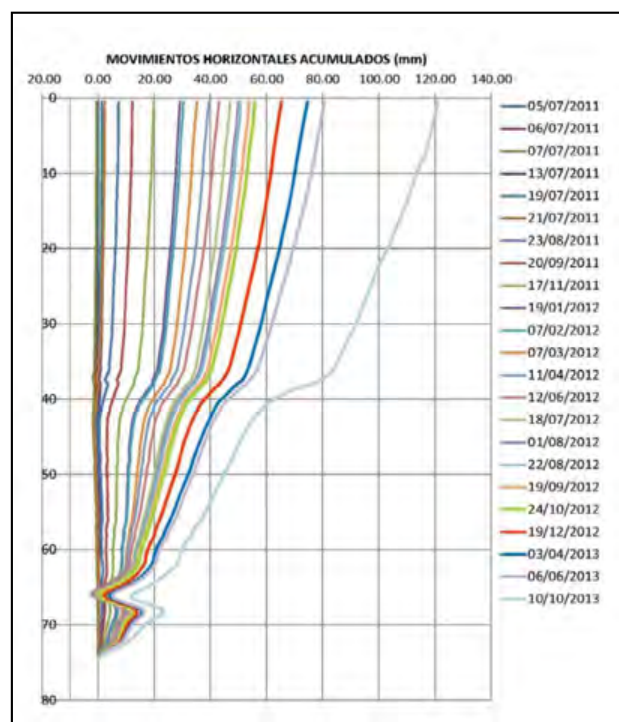
Figura 10. Inclinómetro ST-102 (75m).

Los sondeos realizados en la ladera sobre el túnel tienen profundidades de unos 70-80m. En la figura 10 se representan los movimientos registrados en dirección hacia el mar en uno de estos inclinómetros. Se observa que el sondeo se ha quedado corto y las deformaciones progresivas (120mm en 2 años) alcanzan el extremo inferior del

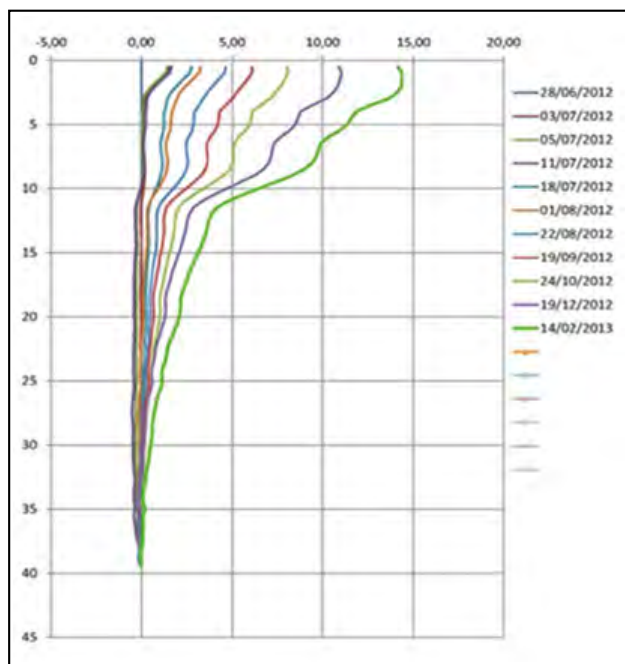
Figura 11. Inclinómetro ST-202 (40m) desde el interior del túnel.

Los sondeos realizados en el interior del túnel alcanzan de 23 a 40m de profundidad bajo la solera. En estos sondeos se detectan bandas de cortante a varias profundidades. La información procedente de las medidas inclinométricas parece indicar que los sondeos no llegan a alcanzar el sustrato no afectado por las deformaciones (figura 11)). A partir de estos inclinómetros se registran velocidades de unos 2 cm/año (al no alcanzar terreno estable la velocidad real del movimiento será superior).
