Trabajos de estabilización para el mantenimiento del servicio en las grandes vías de comunicación. Desmonte en la autovía A-7, Granada

Stabilization Works for Keeping in Operation Main Transport Lines. Cut Slope in the A-7 Highway, Granada

Javier Moreno Robles^{1*}, José Luis García de la Oliva², Javier González Gallego³

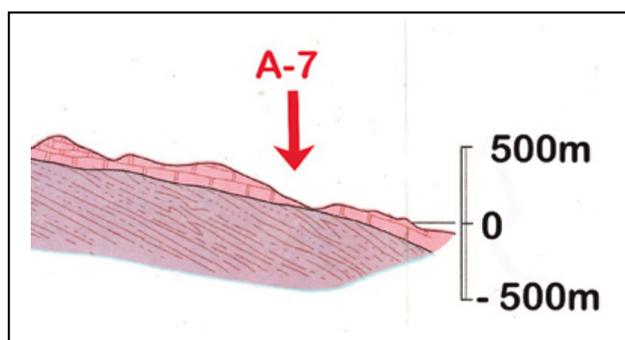
En la figura 4 se muestra un detalle del corte geológico en la zona en la que se han ejecutado las obras de construcción de la autovía. En ésta se aprecia la orientación general de la esquistosidad y planos de contacto con buzamiento hacia el mar.

Figura 4. Detalle del corte geológico en la zona de estudio.

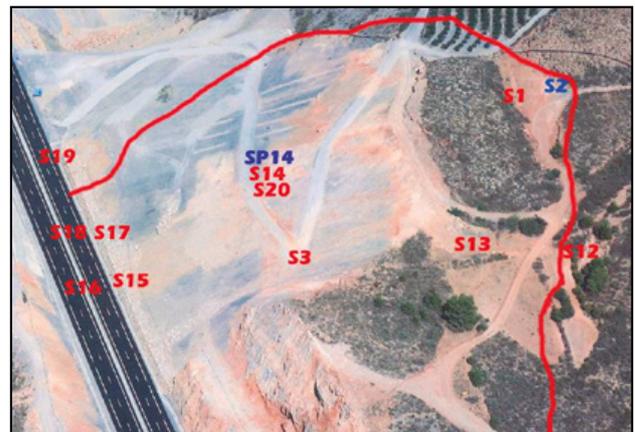
Figura 7. Vista de la ubicación de los sondeos ejecutados.

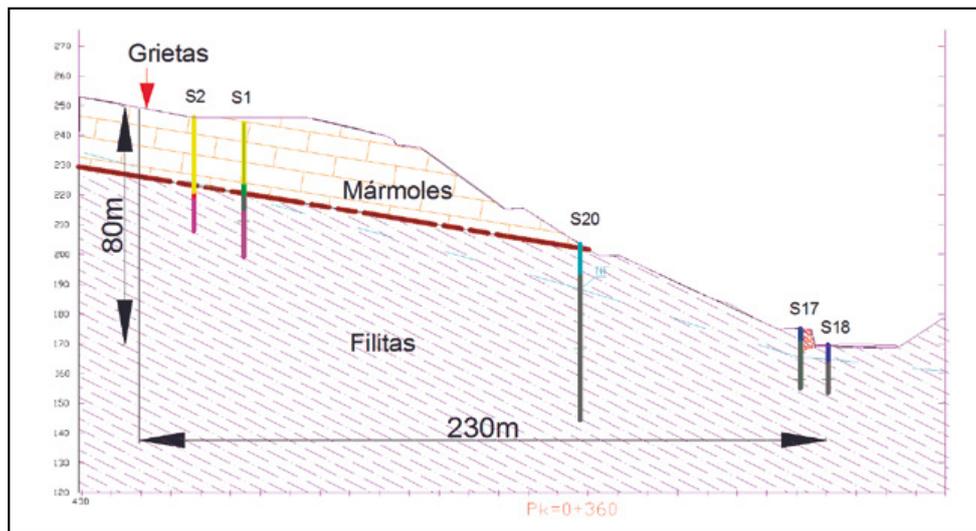
En la figura 8 se muestra un perfil litológico simplificado realizado con la información de los sondeos y afloramientos existentes en la ladera. El contacto mecánico entre mármoles y filitas hace que la orientación estructural de estos materiales, aunque es similar, no sea concordante. La zona de techo de las filitas presenta grados de alteración IV y V, y en muchas ocasiones se encuentran saturadas.

Es de resaltar la posición del sondeo S11 que se ejecutó junto a un gran depósito de agua que existe ladera arriba con el objetivo de confirmar que el entorno de la balsa era estable.

Figura 8. Perfil litológico simplificado deducido del levantamiento de los sondeos y afloramientos.

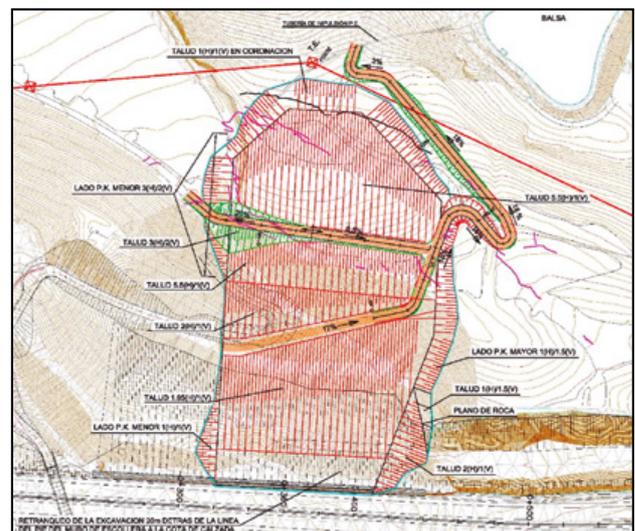
Figura 16. Planta de la primera fase de excavación.

Teniendo en cuenta aspectos tales como volumen resultante a excavar, afección posible de las voladuras al tráfico, presencia de la balsa de riego, líneas de alta tensión, etc. se definió tridimensionalmente la excavación que se realizó en la primera fase de actuación (figura 16).

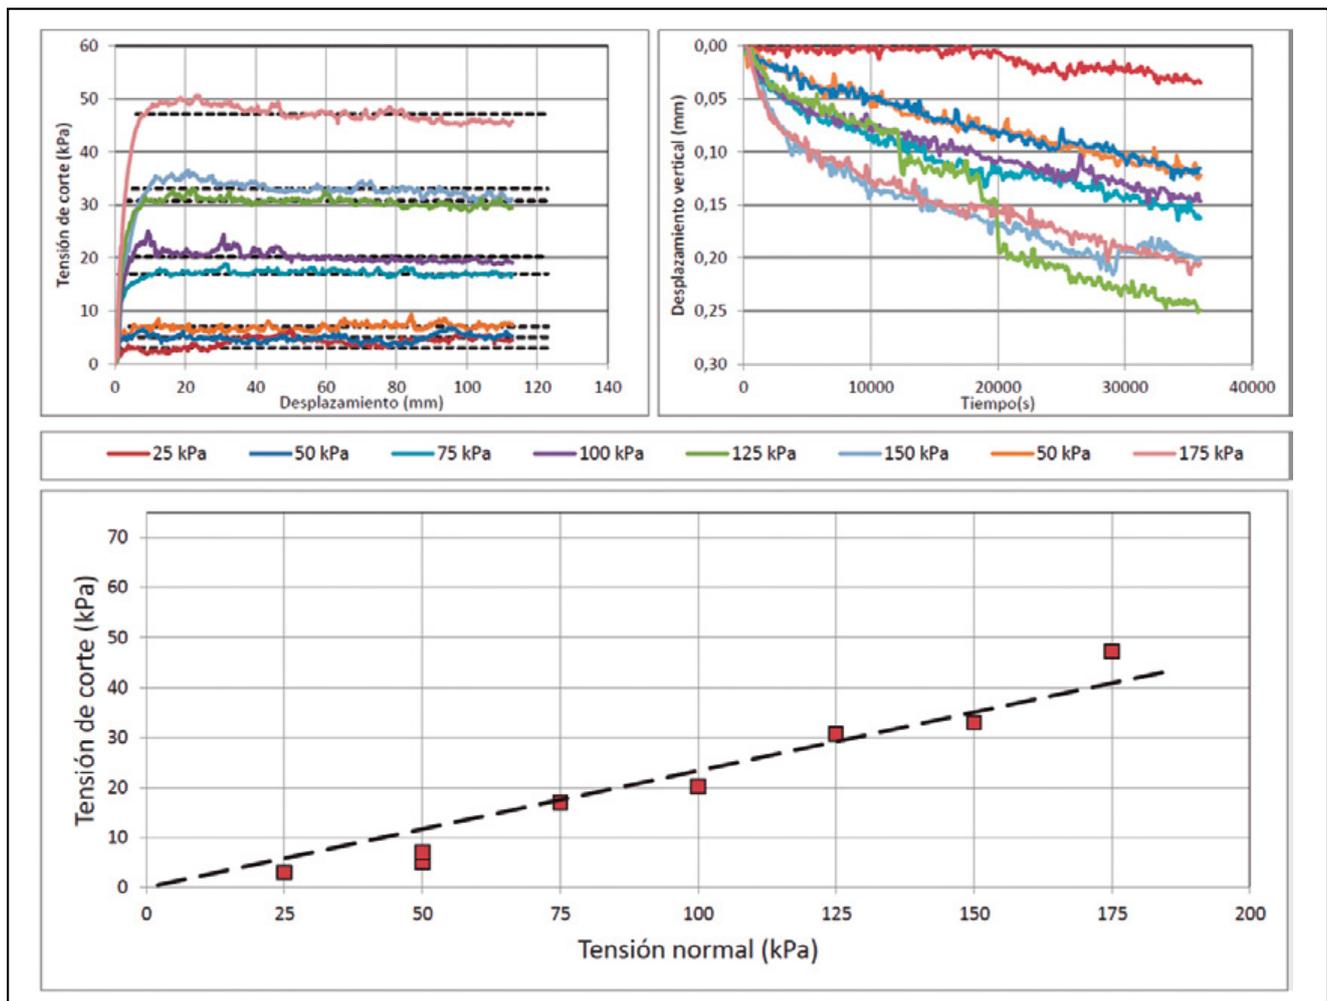
En el caso de las filitas inferiores, y como estimación inicial de la resistencia del material existente en la banda de corte, se realizó en el Laboratorio de Geotecnia del CEDEX un ensayo de corte anular para la obtención de los parámetros resistentes residuales, obteniéndose un ángulo de rozamiento del orden de 13-15° (figura 18).

Figura 18. Resultado del ensayo de corte anular realizado en una muestra de filitas. Sondeo S-16.

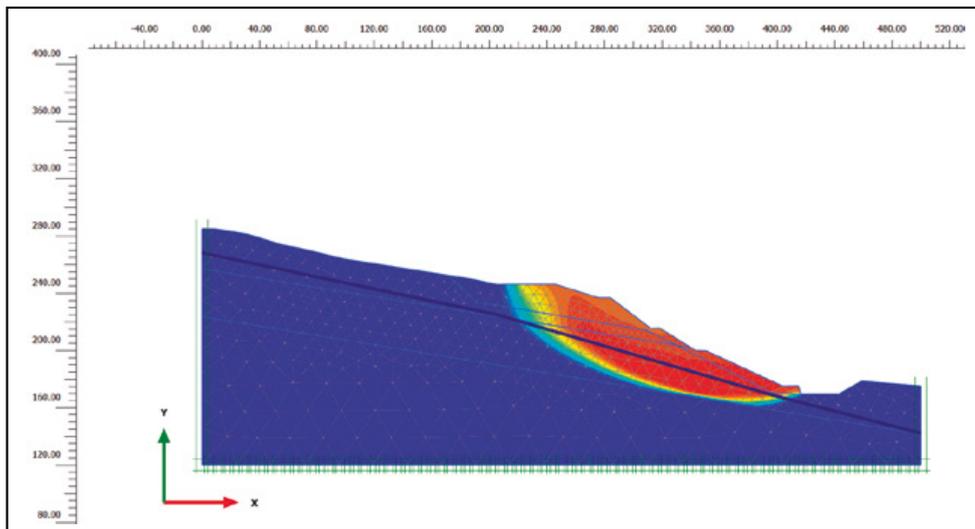
Figura 19. Cinemática de rotura obtenida con el modelo 2D. Situación previa a la excavación.

La cinemática de rotura obtenida con el modelo 2D en la situación previa a la excavación se muestra en la figura 19, pudiéndose ver cómo reproduce adecuadamente la geometría de la inestabilidad en dicho perfil (figura 13), tanto en superficie (puntos de salida y entrada de la rotura) como en profundidad (bandas de rotura de los inclinómetros).

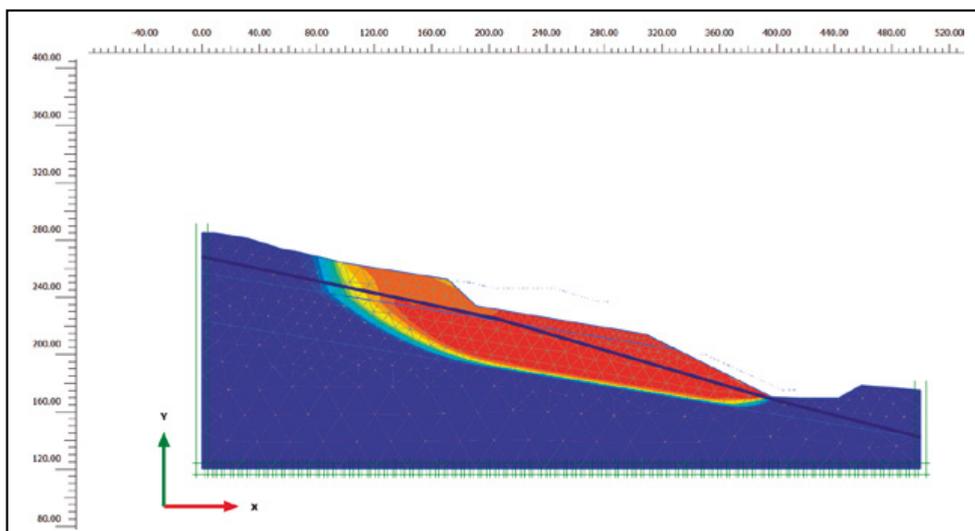
Figura 20. Cinemática de rotura obtenida con el modelo 2D. Situación excavación fase 1.

A partir de dicho modelo, y empleando los mismos parámetros resistentes y deformacionales de los materiales y manteniendo el nivel freático con la misma geometría, se modelizó el efecto de la excavación en la estabilidad de la ladera (figura 20). El incremento del factor de seguridad obtenido debido a la excavación es del orden de $\Delta FS \approx 0,096$.

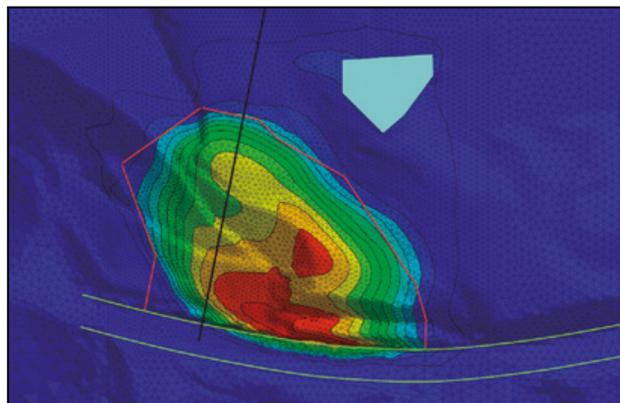
Figura 25. Planta de la cinemática de rotura del modelo 3D. Situación actual

También en la figura 25 se incluye, de forma simplificada, la situación de la balsa de riego, la calzada de la autovía y el eje del perfil 2D que se ha empleado en los cálculos 2D. Es importante destacar que la salida de la rotura afecta aproximadamente a la mitad de la calzada de la autovía.

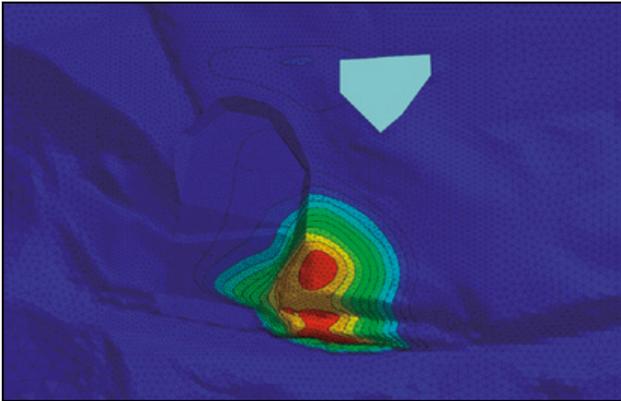
Se puede ver en la figura 27 cómo la zona excavada presenta unos movimientos menores, no viéndose afectada la zona de la calzada más próxima a la excavación inferior debido al efecto de la “zona fusible”. Así mismo se observa la no afección de la excavación planteada a la balsa situada en la zona de coronación.

Figura 27. Planta de la cinemática de rotura del modelo 3D. Excavación fase 1.

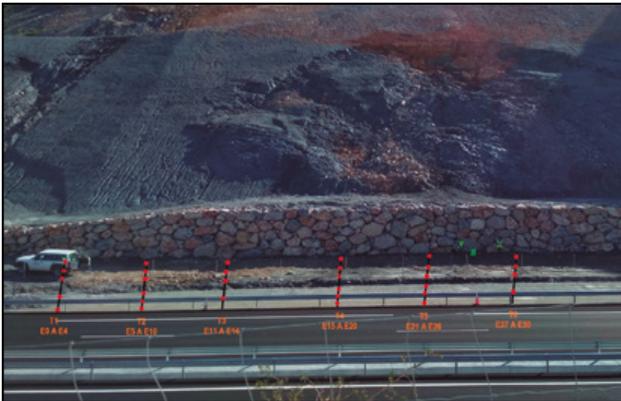
Foto 8. Puntos de nivelación entre la calzada y el muro de escollera (zona fusible).

Estos trabajos de control topográfico han permitido comprobar que, aunque se mantiene una evolución significativa de movimientos en la ladera, se ha conseguido que el pie del deslizamiento salga por la berma creada para facilitar su salida (“zona fusible”), no afectando a la calzada en esta zona.

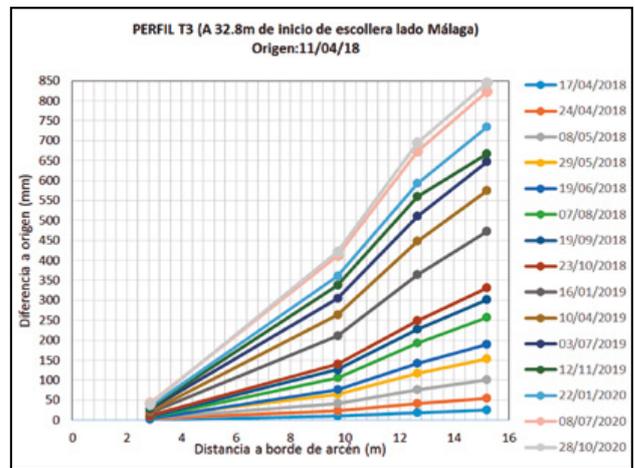
En la figura 30 se muestra la evolución de los movimientos verticales en un perfil transversal a la calzada realizado por el eje del deslizamiento (zona central de la escollera). En esta figura se aprecia cómo los puntos situados junto a la escollera han sufrido un levantamiento considerable 85 cm en 2 años y medio mientras que según nos acercamos a la calzada los movimientos son mucho menores llegando a ser casi nulos (1 cm) en el punto situado a 2,5 m del arcén de la autovía.

Figura 30. Detalle de la nivelación realizada en un perfil transversal por el eje del deslizamiento.

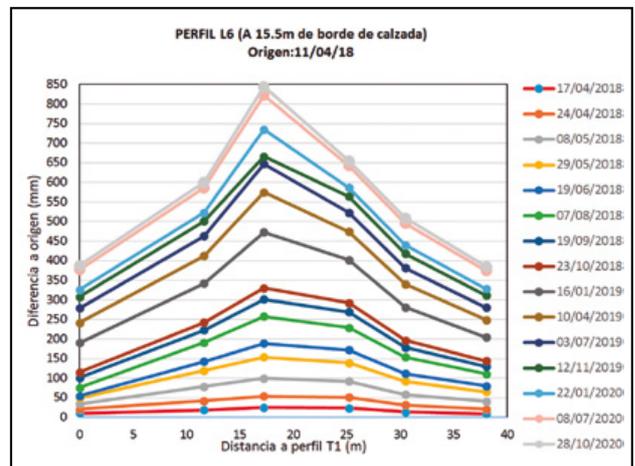
En la figura 31 se muestra el seguimiento de la nivelación en el perfil longitudinal más próximo a la escollera. Se

aprecia en esta figura cómo en la zona central del perfil el levantamiento es mucho más acusado que en los bordes, alcanzando en octubre de 2020 los 85 cm.

Figura 31. Detalle de la nivelación en el perfil longitudinal más próximo a la escollera.

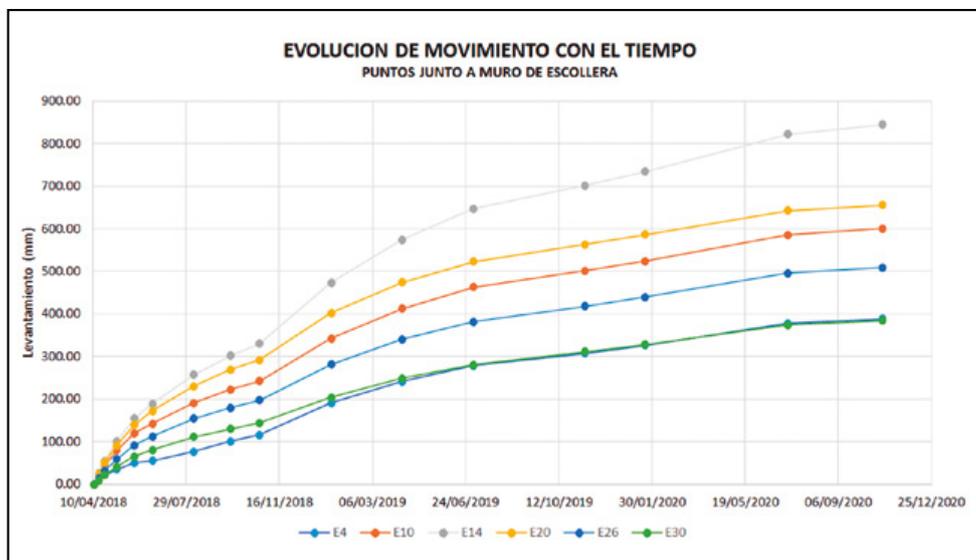
En la figura 32 se muestra la evolución en el tiempo de los puntos de control situados junto a la escollera. El ligero descenso en la velocidad de deformación que se observaba

Figura 32. Evolución del movimiento en los puntos situados junto a la escollera.

en noviembre de 2018 se aceleró en la primavera del 2019 para posteriormente volver a disminuir ligeramente la velocidad.

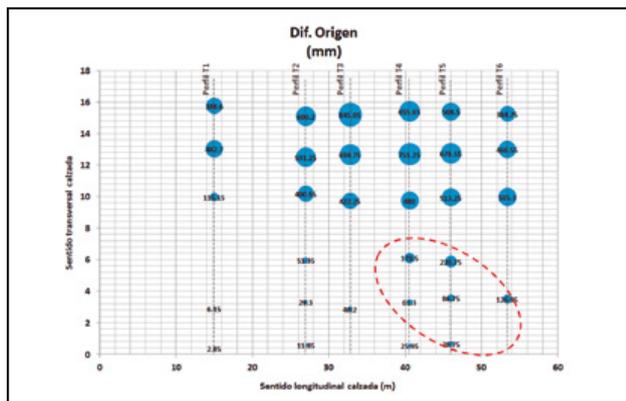
Es importante advertir que se han comenzado a marcar deformaciones en la calzada en la zona más próxima al talud rocoso formado por mármoles (marcado con una línea discontinua en la figura 33), lo que puede indicar que la componente rotacional del giro ya está introduciendo movimientos de ascenso en el entorno del contacto mármol - filitas.

Figura 33. Movimientos verticales relativos a origen de los puntos de la zona fusible (mm).

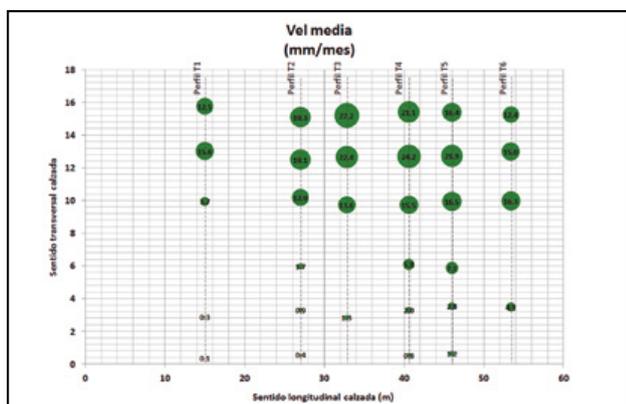
Figura 34. Velocidad media a origen de los puntos de la zona fusible (mm/mes).

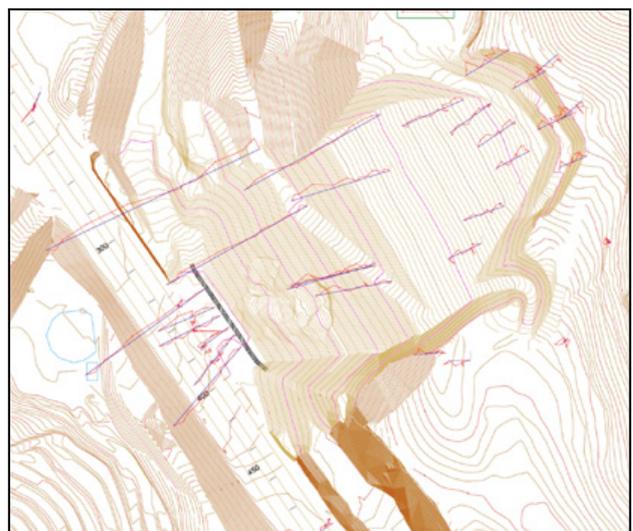
Adicionalmente en la figura 35 se muestra la trayectoria de los puntos de control topográfico instalados por la ladera. Se aprecia claramente cómo las trayectorias seguidas son muy similares, en cuanto a su dirección, a las que existían en la fase anterior (figura 12). También se confirma que los puntos situados fuera de la zona afectada en la parte alta de la ladera no sufren movimientos significativos.

Figura 35. Vectores de trayectoria de movimiento de los puntos de control topográfico.

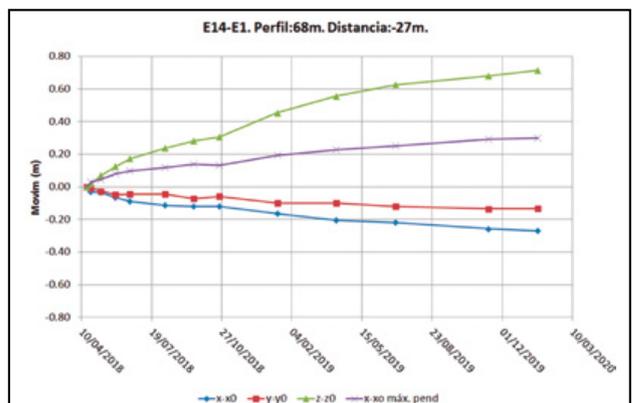
Figura 36. Movimientos en uno de los puntos situados en la zona central de la escollera.

En la figura 36 se muestra la evolución de movimientos de un punto situado en la zona central de la escollera y en la figura 37 la de un punto situado en la zona central de la ladera. Se aprecia una ligera disminución en la velo-

cidad de movimientos. No obstante, todavía existe una importante velocidad de deformación, de unos 400-500 mm/año en los puntos en los que se aprecia mayor movimiento.

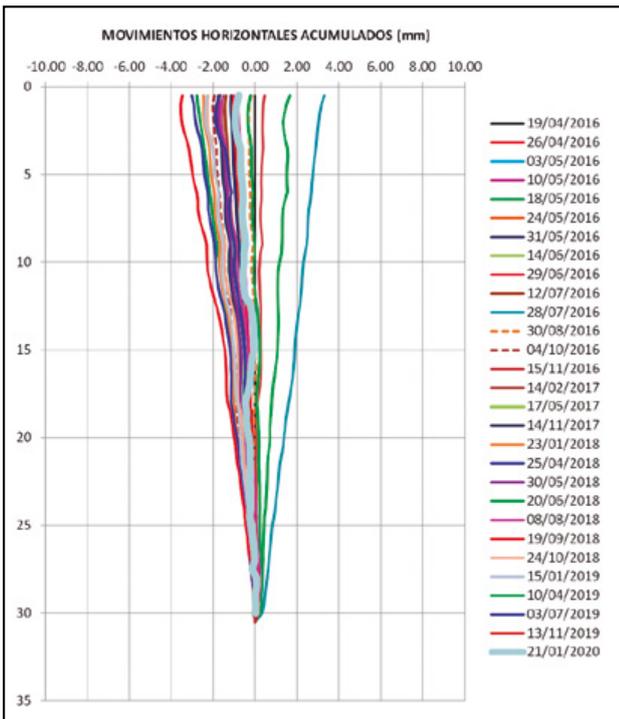
Figura 38. Inclínometro S11.

Otro dato importante es recorriendo el terreno por encima de la cabeza del talud no se han encontrado nuevas grietas en relación a las que había en la fase previa al reperfilado realizado y que el inclinómetro situado junto a la balsa de agua (S-11) no ha reflejado movimientos que indiquen que la inestabilidad pueda afectar a la misma (figura 38). Los puntos de control topográfico existentes en zonas aguas arriba a la cabecera del talud tampoco indican que hubiera movimientos significativos en esas zonas.

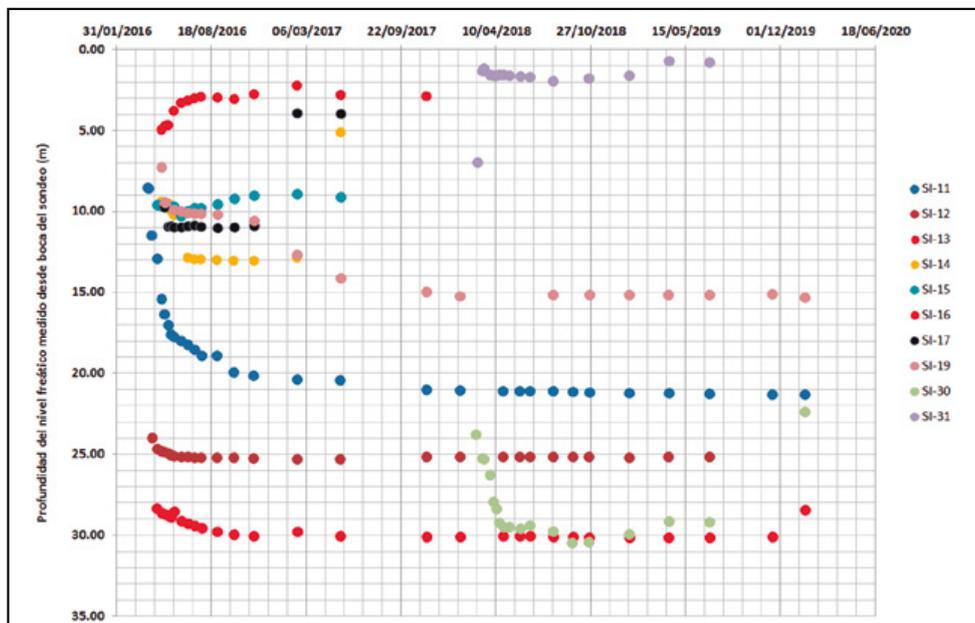
Figura 39. Evolución de niveles freáticos en los sondeos.

En la figura 39 se muestra la evolución de los niveles freáticos medida en los tubos inclinométricos y los piezómetros, desde el inicio de las campañas de investigación.

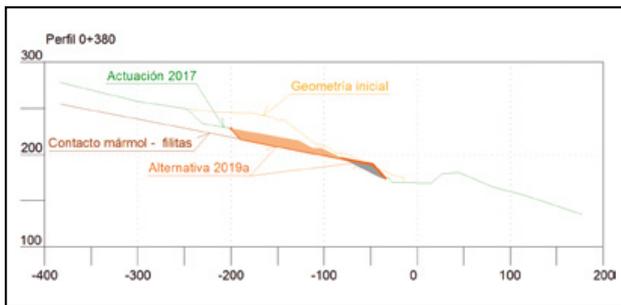
Figura 40. Actuación "a" de estabilización basada en movimiento de tierras

Se ha hecho un primer estudio intentando realizar la estabilización empleando principalmente el movimiento de tierras. En la figura 40 se representa esta posible actuación (alternativa "a").

Esta solución consistía en la excavación de material en el tramo medio - alto de la zona afectada por la primera fase, básicamente retirada de mármoles, y ejecución de un pequeño relleno en el pie destinado a evitar la formación de las inestabilidades más superficiales.

No se planteaba un mayor relleno en el pie, que podría tener un efecto favorable frente a la estabilidad global, porque daría lugar a la inutilización de la "zona fusible" con lo que la posible evolución de la inestabilidad volvería a afectar de lleno a la calzada de la autovía.

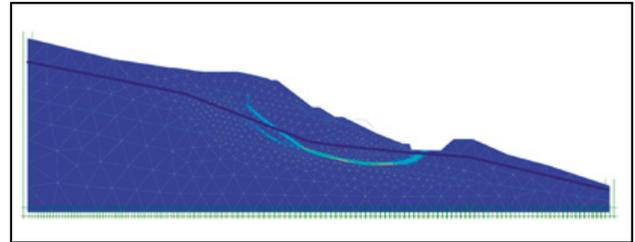
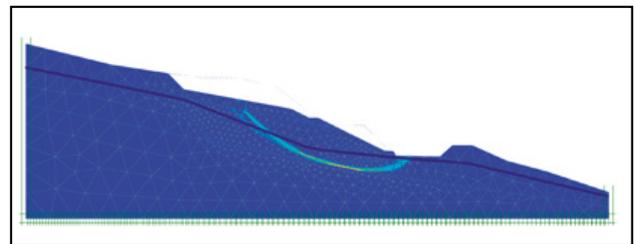
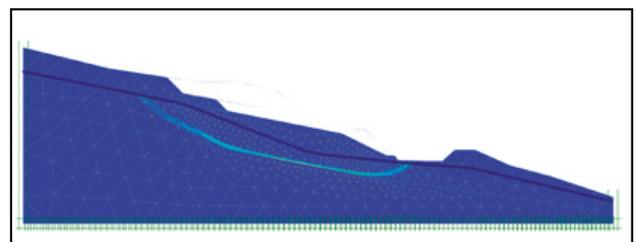
En el caso de la excavación propuesta inicialmente en esta segunda fase (alternativa 2019a) la diferencia del factor de seguridad con respecto a la excavación de 2017 es inferior a una centésima.

Figura 42. Cinemática de rotura del modelo en situación inicial.

Figura 44. Cinemática de rotura del modelo tras la excavación de 2017.

Figura 46. Cinemática de rotura del modelo tras la excavación máxima de 2019.

Por lo tanto, según el estudio realizado, este movimiento de tierras no supondría una mejora en el coeficiente de seguridad de la ladera y la superficie pésima de rotura tendería a alargarse ladera arriba, y aunque presenta el interés de que, al retirar los mármoles superiores en una gran superficie, permite efectuar posibles pozos de drenaje con mayor facilidad, genera un importante volumen de material destinado a vertedero. Adicionalmente puede presentar la incertidumbre relacionada con su afección a la estabilidad de los mármoles lado Almería. Por todos estos motivos esta alternativa fue descartada.

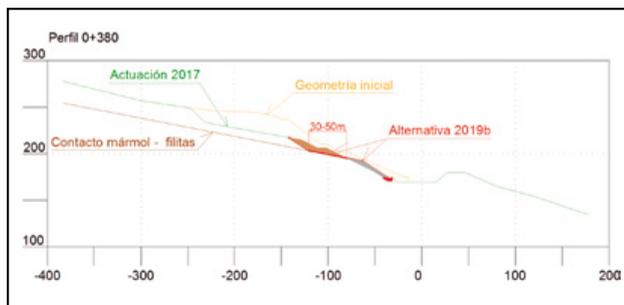
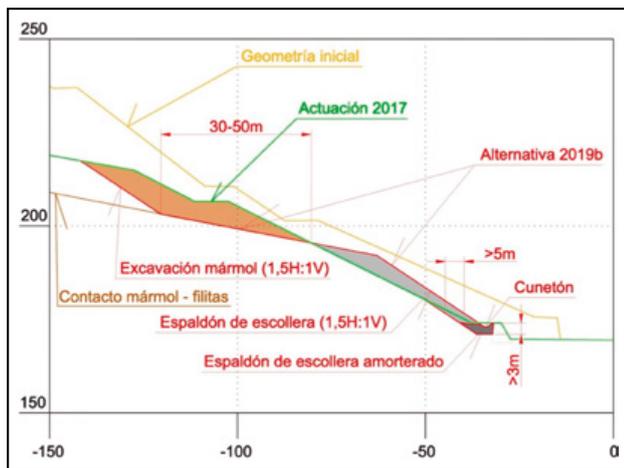
Figura 47. Movimiento de tierras previsto en actuación "b".

Figura 48. Movimiento de tierras previsto en actuación "b". Detalle.

Adicionalmente se estudió una segunda alternativa con un movimiento de tierras de mucha menor entidad, según se puede ver en las siguientes figuras, combinado con un rebajamiento del nivel freático que ahora era más factible que inicialmente por la excavación parcial de los mármoles efectuada en la fase 1.

Se planteó una excavación en los mármoles con el fin principal de preparar una plataforma que permitiera la ejecución de pozos de drenaje en la zona intermedia del desmonte, de manera que no requiriera la perforación de los mármoles, que era un inconveniente muy notable según se ha expuesto en los apartados anteriores. Adicionalmente, y de forma secundaria, esta excavación proporcionaría el material para realizar un relleno granular (escolerado o pedraplén) de protección en el pie del desmonte principal y de protección del desmonte Este (desmonte lado Almería).

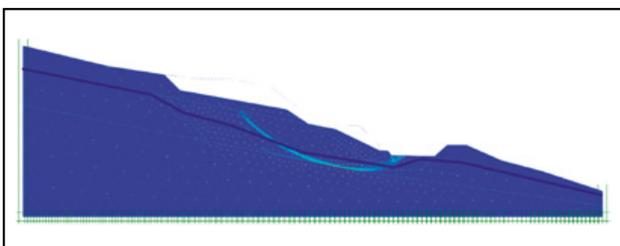
Figura 59. Cinemática de rotura del modelo tras la excavación de 2019 y rebajamiento largo plazo.

Si se observa con detalle la cinemática de rotura considerando el rebajamiento final a largo plazo (con la excavación de la alternativa 2019b realizada) (figura 59) se observa que la rotura sale por la zona fusible, llegando ligeramente a tocar el borde exterior de la calzada.

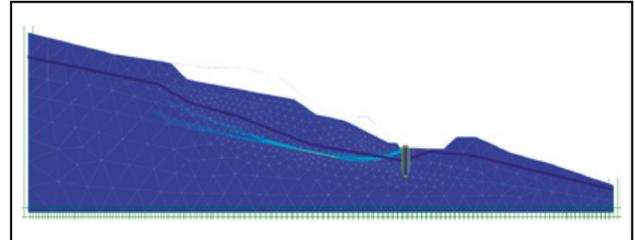
Figura 61. Cinemática de rotura del modelo tras la excavación de 2019 y rebajamiento largo plazo con pantalla.

En las dos figuras siguientes se incluye la geometría del modelo, así como la cinemática de rotura obtenida, pudiéndose observar el detalle de la figura 61 cómo los elementos estructurales consiguen el efecto buscado.

Para forzar la salida de la rotura y alejarla de la calzada de la autovía protegiendo la misma se ha incluido en el modelo el efecto de unos módulos de pantalla cuyo cometido no tiene carácter de estabilización de la ladera.
