Deslizamiento en la ladera del P.K. 376+500 de la autovía A-23 (tramo Nueno–Congosto del Isuela, Huesca). Análisis de la solución adoptada y propuesta de alternativas

Landslide on the Slope at P.K. 376+500 of the A-23 Highway (Section Nueno-Congosto del Isuela, Huesca, Spain). Analysis of the Adopted Solution and Proposal of Alternatives

Jerónimo Vicente Dueñas^{1*}, Álvaro Parrilla Alcaide²

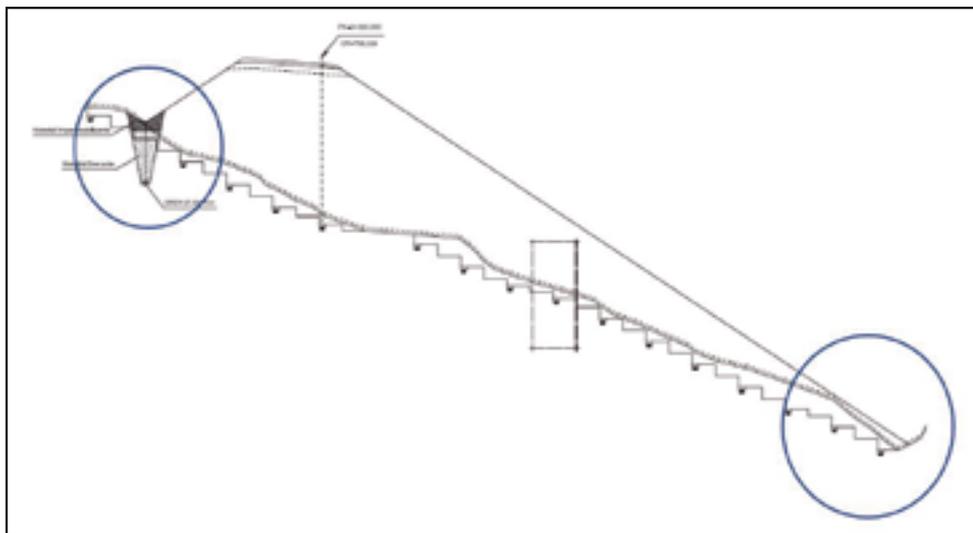
Figura 4. Pedraplén de acceso a la boca sur del túnel de Nueno. Perfil transversal D.O. 3+300 calzada Jaca-Huesca. Extraído de Cipsa Consulpal (2005).

Observando el perfil de la D.O. 3+300 (figura 4), considerado como representativo de este relleno, puede destacarse su fuerte asimetría, con un talud que alcanza los 55 m de altura en el lado valle. El pedraplén se apoyaría sobre una superficie escalonada a realizar sobre la ladera, formándose un encuentro "a cuchillo" entre los taludes del relleno y de la ladera natural que se prolonga hasta prácticamente la carretera C-136 existente en su pie, junto a la margen derecha del río Isuela.

Adicionalmente, y para conseguir unas condiciones de estabilidad aceptables en este relleno, se proyectó una zanja drenante de 4 m de profundidad hasta la D.O. 3+260 y de 8 m de profundidad entre la D.O. 3+260 y 3+360, con el objeto de garantizar que la línea de saturación en el terreno

no ascienda por encima de estos puntos. Esta red de drenaje se complementa con drenes de interceptación cada dos escalones, tal y como se han representado en la figura.

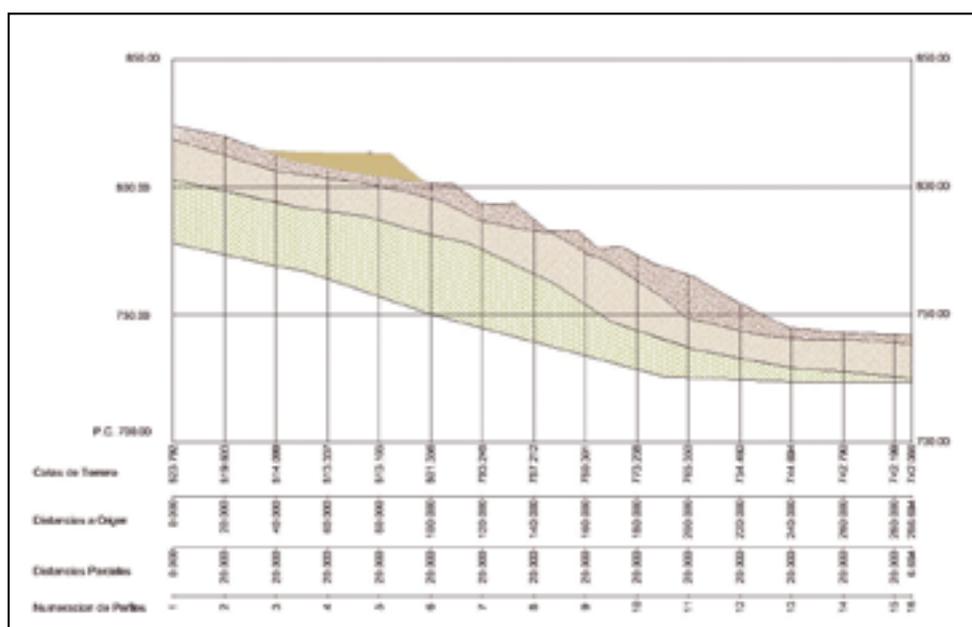
Figura 6. Perfil transversal de la ladera por la D.O. 3+300. Topografía previa al deslizamiento, modificado de U.T.E. Nueno-Congosto de Isuela.

Los trabajos en ejecución, en el momento de producirse este movimiento de la ladera, consistieron en la preparación de caminos de acceso y plataformas de trabajo para la colocación de minipolvorines y acopios necesarios para la excavación del túnel de Nueno, cuya boca sur se encuentra inmediatamente a continuación (derecha de la figura 5). En la figura 6 se ha representado el estado de la topografía de la ladera existente en el momento en el que se produjo el deslizamiento.

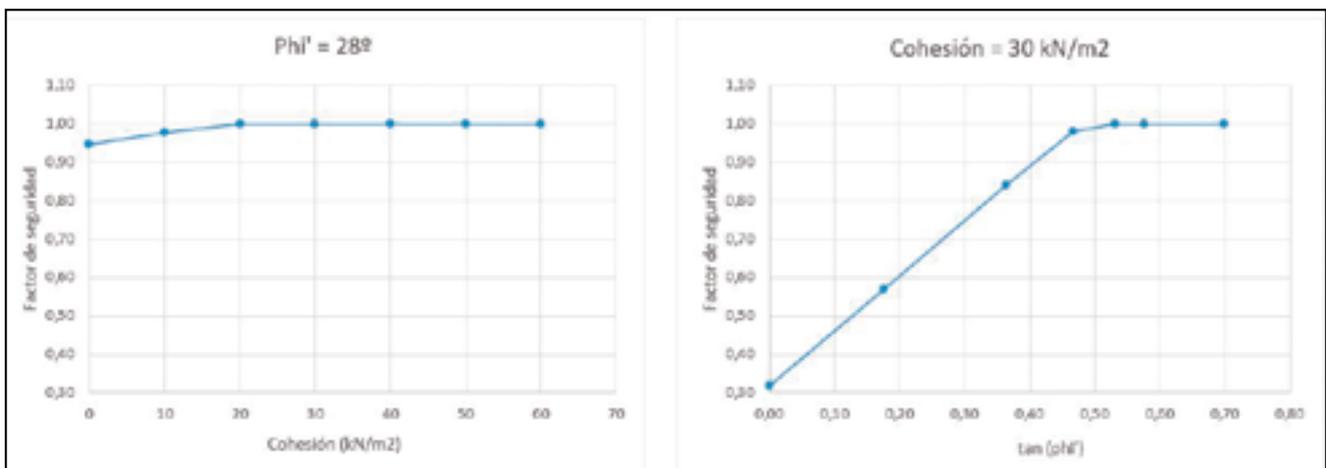
Figura 22. Gráficas del análisis de sensibilidad sobre la formación triásico Muschelkalk medio (tmm).

El proceso a seguir consiste en ir modificando los valores de cada uno de estos parámetros, respecto al valor previamente asignado, e ir observando las variaciones del factor de seguridad resultantes. Mediante la representación de los resultados en una gráfica (parámetro - factor de seguridad), se puede apreciar la susceptibilidad del factor de seguridad a la modificación del valor de ese parámetro concreto.

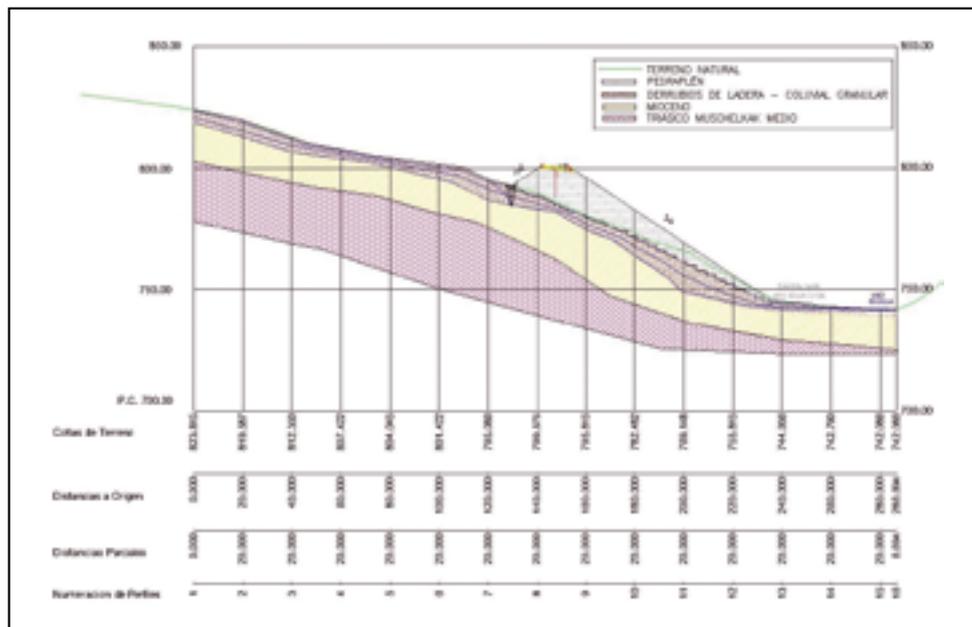
Figura 26. Perfil de cálculo de las condiciones de estabilidad de la solución del proyecto de construcción.

Se va a realizar el cálculo de las condiciones de estabilidad de la solución prevista en el proyecto de construcción (Cipsa Consulpal, 2005), esto es, el pedraplén con un apoyo escalonado, taludes con inclinación 3H: 2V y red de drenaje profundo, tal y como se ha expuesto en el apartado 1.3. El perfil de cálculo considerado se ha representado en la figura 26.

En la tabla 4 se recogen los resultados obtenidos para los cinco casos supuestos para la posición de la línea piezométrica. Considerando las medidas de drenaje profundo previstas, el factor de seguridad obtenido (F.S.=1,06) se considera bajo. Analizando la situación sin agua en la ladera, situación irreal para la determinación de la cota superior (no alcanzable) del factor de seguridad, se sigue

obteniendo un valor bajo, que se entiende como inadmisibles (F.S.=1,07), teniendo en cuenta que obedece a una situación irreal, por optimista.

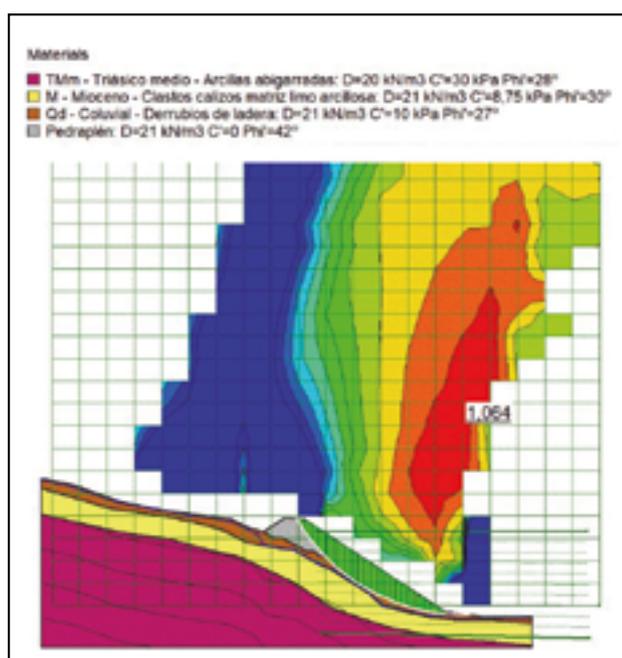
Figura 27. Cálculo de estabilidad de la solución de proyecto. Posición de la línea piezométrica: 5-rebajada por red de drenaje.

A modo de ejemplo se recoge en la figura 27 el resultado obtenido para la posición de la línea piezométrica rebajada por la red de drenaje subterráneo prevista.

SOLUCIÓN INICIAL DE PROYECTO		
POSICIÓN LÍNEA PIEZOMÉTRICA		FACTOR DE SEGURIDAD
1	Ninguna - seco	1,074
2	Contacto entre Qd y M	1,056
3	Intermedia	0,985
4	Máxima - condiciones de saturación	0,846
5	Rebajada por red de drenaje	1,064

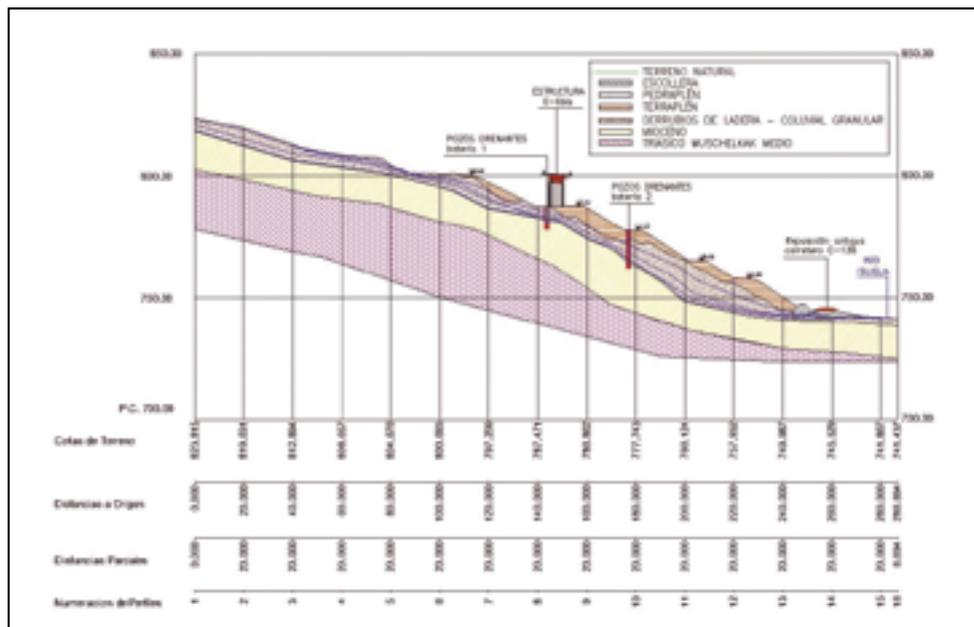
Figura 28. Perfil de cálculo de las condiciones de estabilidad de las actuaciones realmente ejecutadas tras el deslizamiento.

En la figura 28 puede observarse el perfil considerado para el cálculo de las condiciones de estabilidad de la ladera tras la realización de las actuaciones descritas.

las posiciones indicadas en la figura 28, podemos observar como el factor de seguridad resultante es de F.S.=1,33, lo que supone una mejora respecto a las condiciones de estabilidad de la ladera en las condiciones previas a la ejecución de las obras (F.S.=1,23 para la posición de la línea piezométrica en el contacto entre las formaciones M y Q_d).

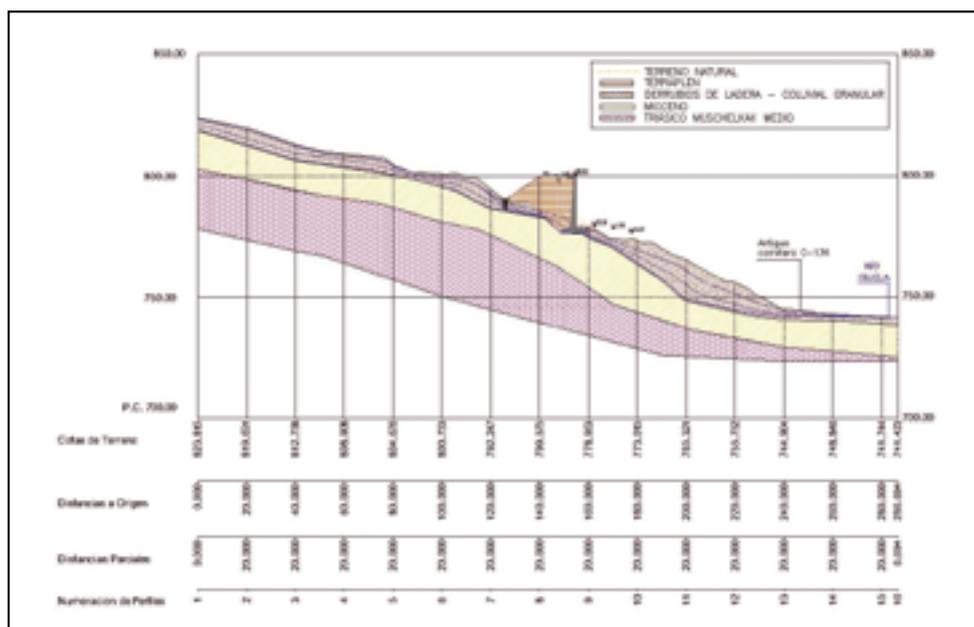
Figura 34. Perfil de cálculo de la actuación alternativa 4.1: muro estricto y zanja drenante.

En ambas configuraciones se ha previsto una red de drenaje profundo materializada mediante una zanja drenante de 4 m de profundidad, con el objeto de rebajar la posición de la línea piezométrica existente en la ladera.

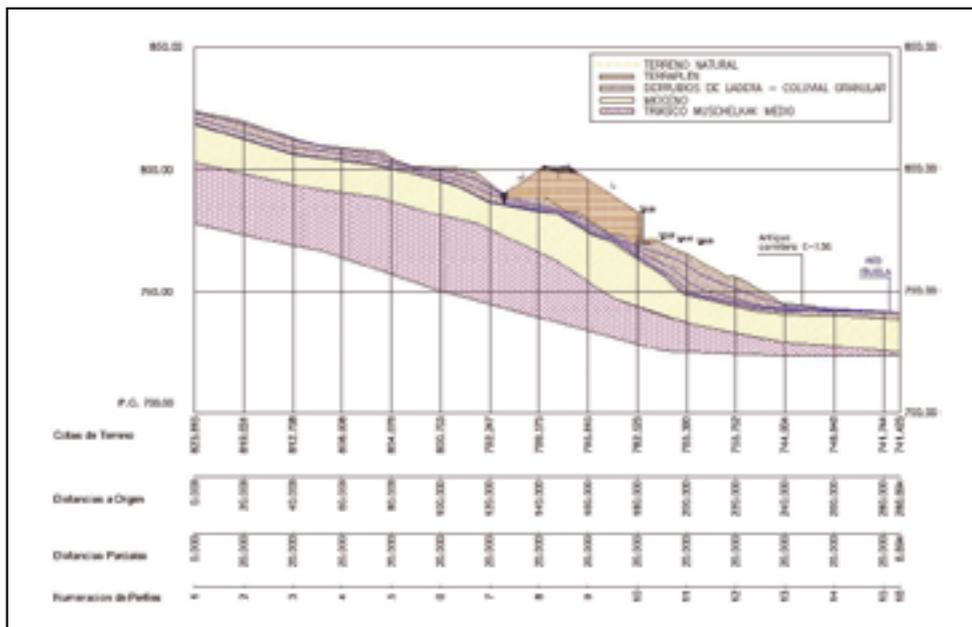
Figura 35. Perfil de cálculo de la actuación alternativa 4.2: muro de altura máxima limitada (13 m) y zanja drenante.

- Muro de altura máxima limitada: en la segunda imagen se ha tomado el criterio de limitar la altura máxima del muro a 13 m desde su plano de cimentación, valor en el rango de los máximos habituales para este tipo de muros, aumentando en consecuencia, el volumen de relleno a ejecutar.

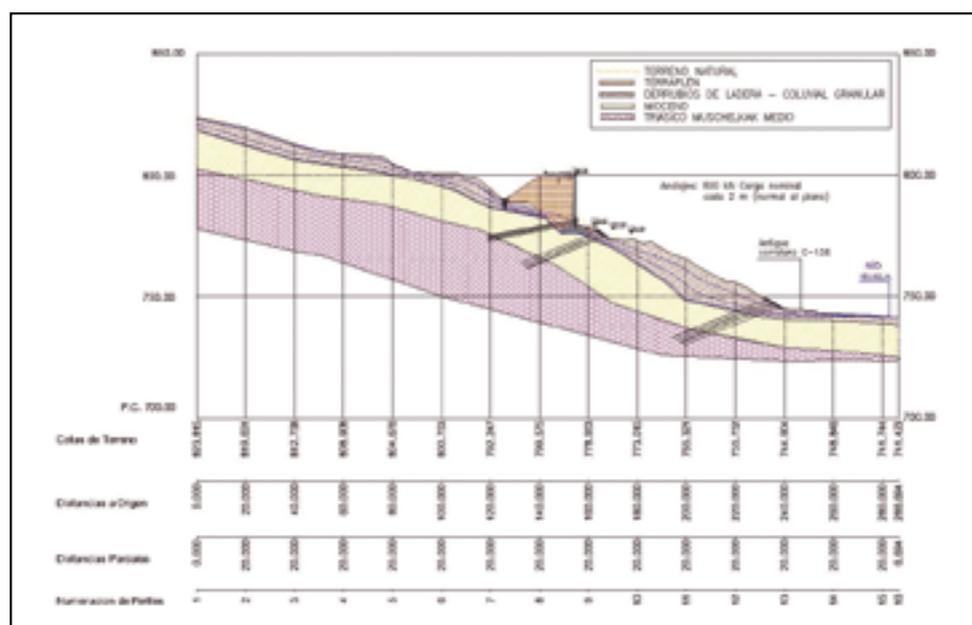
Figura 36. Perfil de cálculo de la actuación alternativa 5.1: muro estricto, anclajes al terreno y zanja drenante.

Al igual que en el caso anterior, se han considerado dos configuraciones geométricas para esta alternativa, la correspondiente a un encaje geométrico estricto del muro y recogida en figura 36 y la correspondiente a un muro de altura máxima (desde su plano de cimentación) limitada a 13 m, que se representa en la figura 37.
