# Experiencia española en el uso de geomembranas sintéticas en obras hidráulicas

MANUEL BLANCO FERNÁNDEZ (\*) y ÁNGEL LEIRO LÓPEZ (\*\*)

## SPANISH EXPERIENCE IN THE USE OF SYNTHETIC GEOMEMBRANES FOR HYDRAULIC WORKS

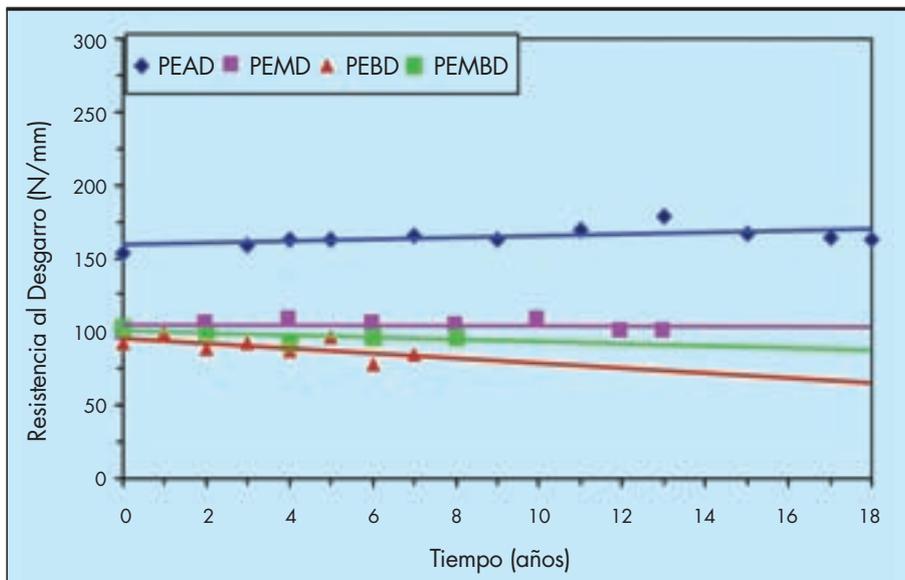
La Figura 1 refleja la evolución de la resistencia al desgarro con el tiempo en las geomembranas de polietilenos. Lo más destacable son los valores superiores del material de alta densidad frente a los densidades inferiores.

FIGURA 1. Resistencia al desgarro de polietilenos.

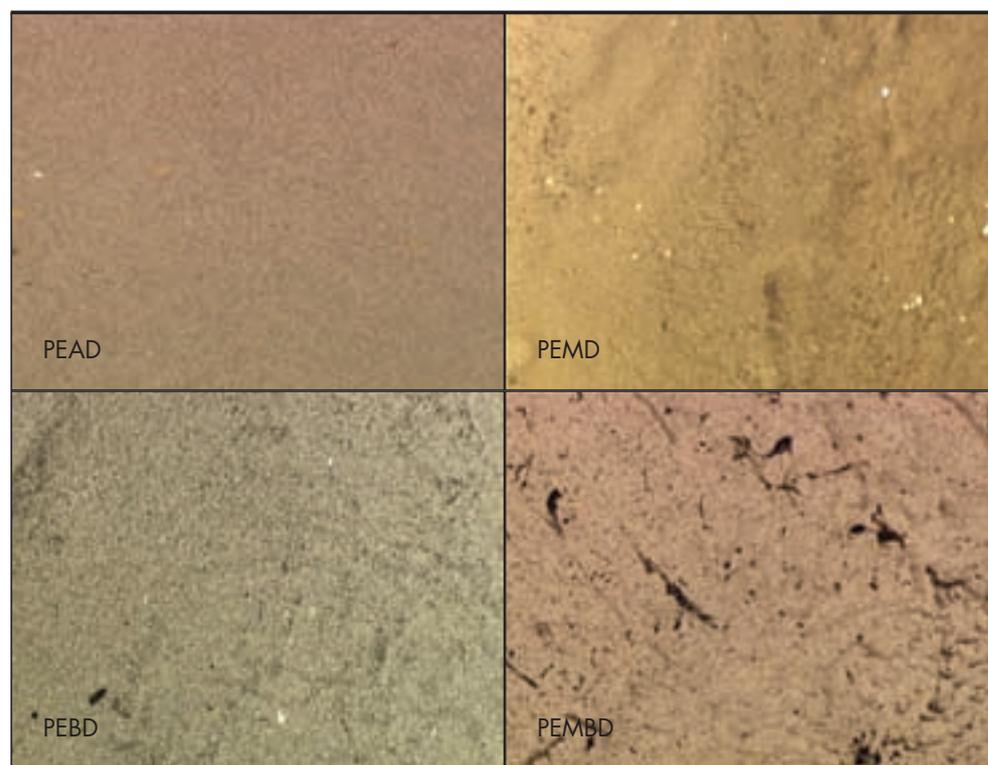
El contenido en negro de carbono o de humo ha sido del orden del 2.5% en los polietilenos, correcto ya que estaba comprendido entre el 2 y el 3% que es lo recomendado. La Figura 2 muestra la dispersión del negro de humo de las barreras geosintéticas poliméricas de polietileno cuya asignación fue siempre inferior a 3 en una escala 1-7, donde cuanto más bajo es el guarismo, mejor es la citada dispersión.

**FIGURA 2.** Dispersión del negro de carbono de las geomembranas de polietileno.

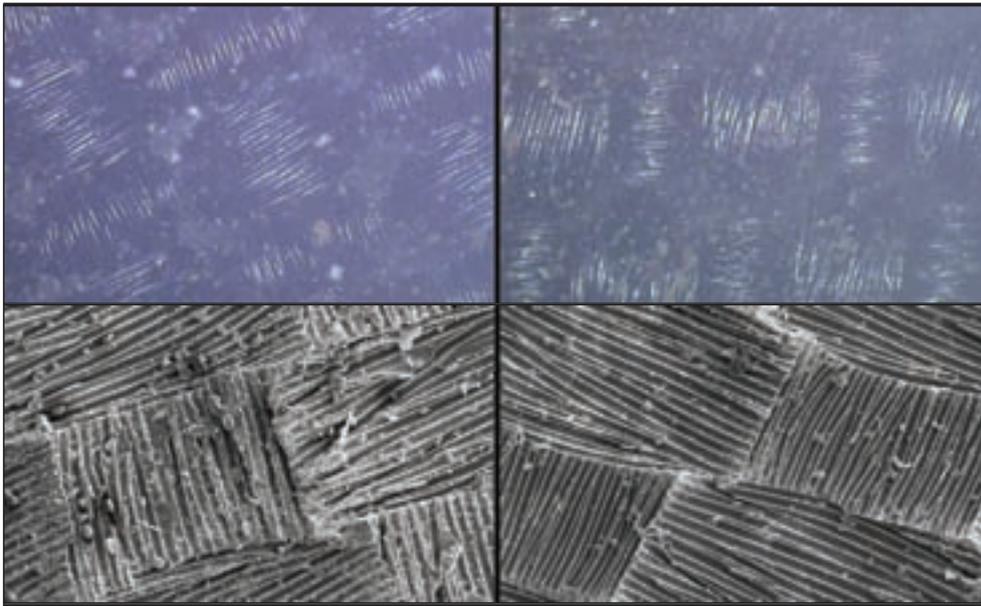
La Figura 3 corresponde a dos membranas de caucho butilo (IIR) y caucho terpolímero de etileno-propileno-monómero diénico (EPDM) originales observadas por microscopia óptica de reflexión (MOR) y microscopia electrónica de barrido (MEB). La Figura 4 muestra una geomembrana de EPDM a los 11 años de su instalación por ambas caras; en ella se puede observar el deterioro que ha experimentado la

FIGURA 3. Muestras originales de IIR y EPDM observadas por MOR (x 60) y MEB (x 90).

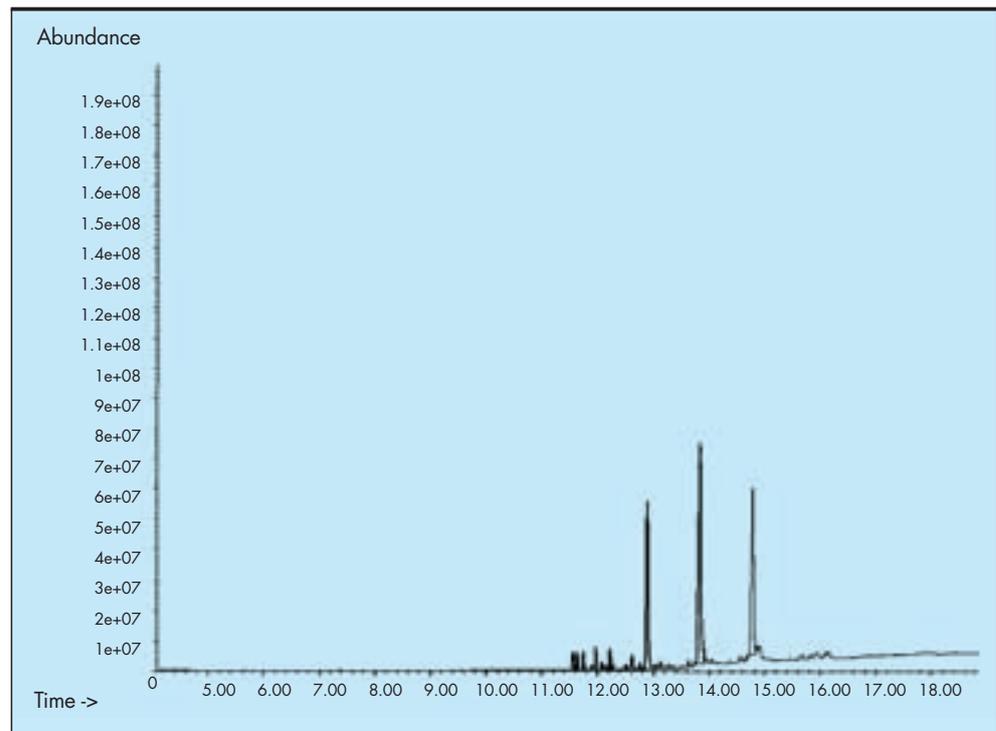
La cromatografía de gases generó unos cromatogramas que en el caso de la geomembrana procedente de La Laguna de Barlovento (Fayoux 2004) daba un único pico que se identificó por espectrometría de masas como el ftalato de diisodécilo (Figura 8), mientras que en el caso de La Florida aparecían tres picos a tiempos de retención 12.90, 13.85 y 14.81 minutos, en porcentajes de 29, 39 y 32, respectivamente, lo que es indicativo de la existencia de tres plastificantes diferentes en la formulación de esta lámina, como se muestra en la Figura 9.

FIGURA 9. Cromatograma de los plastificantes extraídos de la geomembrana procedente de la balsa de La Florida.

La mezcla de los tres plastificantes que forman parte de la formulación de la geomembrana de La Florida condujeron a los resultados que se citan a continuación:

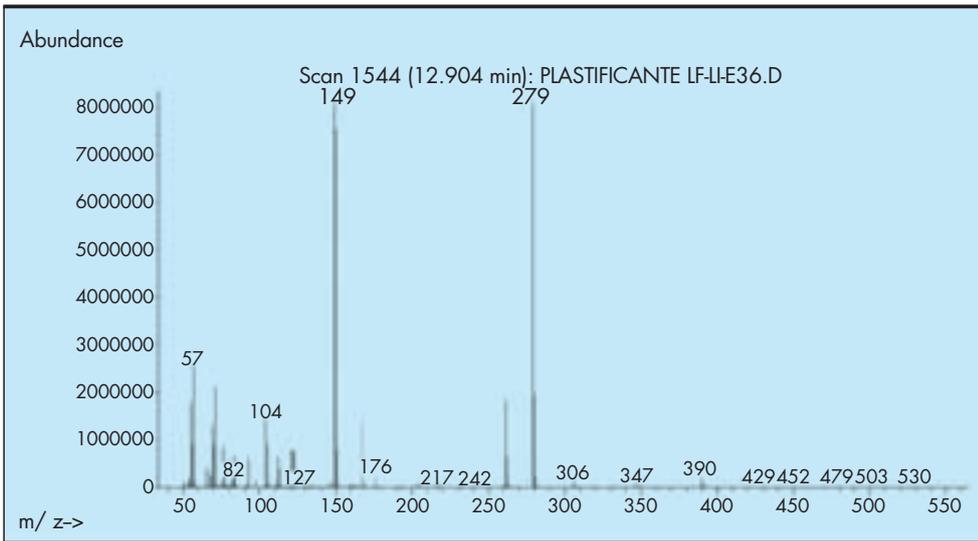
El pico que aparece a 12.90 min tiene las fragmentaciones siguientes: MS,  $m/z$ (intensidad relativa): 279 ( $C_{16}O_4H_{23}^+$ , 72), 167( $C_8H_7O_4^+$ , 16), 149 ( $C_8H_5O_3^+$ , 100). Las fragmentaciones son indicativas del ftalato de di-n-octilo (Figura 10).

FIGURA 10. Espectro de masas del ftalato de di-n-octilo.

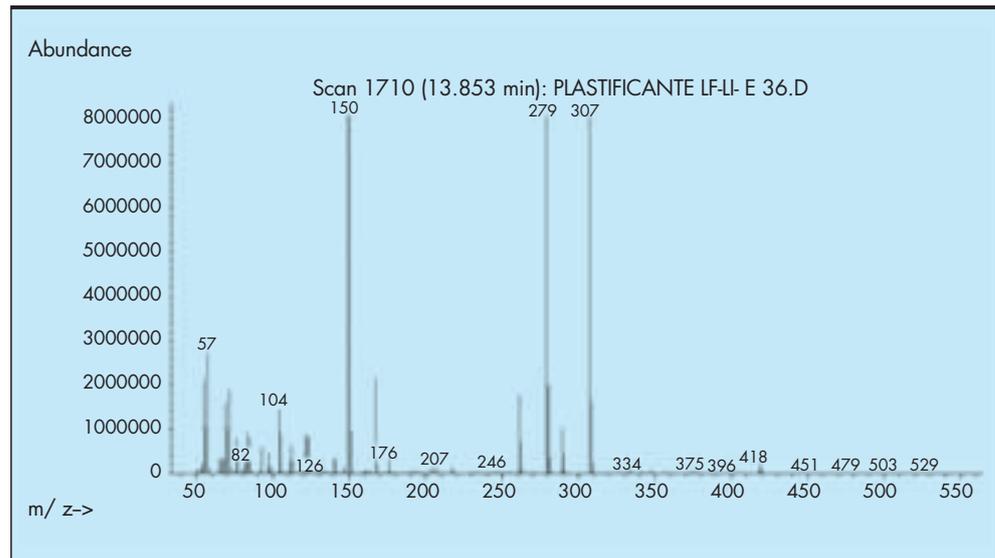
yas fragmentaciones señalan que este éster aromático es el ftalato de n-decil-n-octilo (Figura 11).

FIGURA 11. Espectro de masas del ftalato de n-decil-n-octilo.

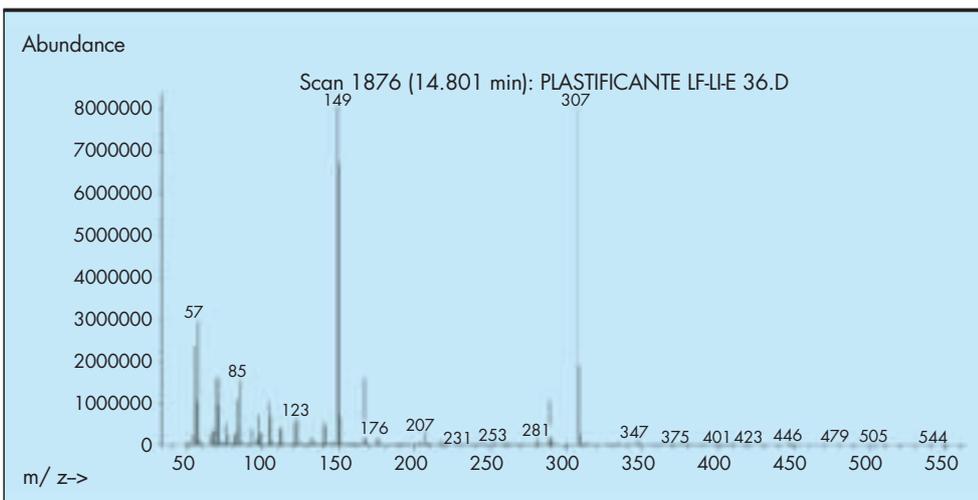
El pico generado a 14.81: MS,  $m/z$ (intensidad relativa): 307( $C_{18}O_4H_{27}^+$ , 86), 167( $C_8H_7O_4^+$ , 16), 149( $C_8H_5O_3^+$ , 100). Las fragmentaciones indican que se trata del ftalato de di-n-decilo. (Figura 12).

FIGURA 12. Espectro de masas del ftalato de di-n-decilo.

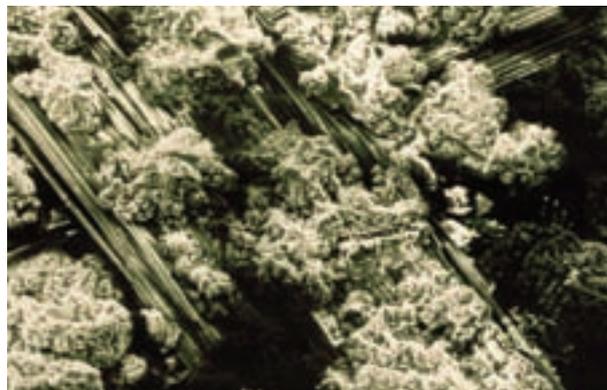
FIGURA 14. Observación por microscopía electrónica de barrido de una lámina de PVC-P donde se aprecia la trama y la urdimbre del textil de refuerzo.
