# Patologías de origen geotécnico en infraestructuras pavimentadas: investigación y resolución

## *Pathologies of Geotechnical Origin in Paved Infrastructures: Investigation and Resolution*

David Almazán Cruzado <sup>1\*</sup>

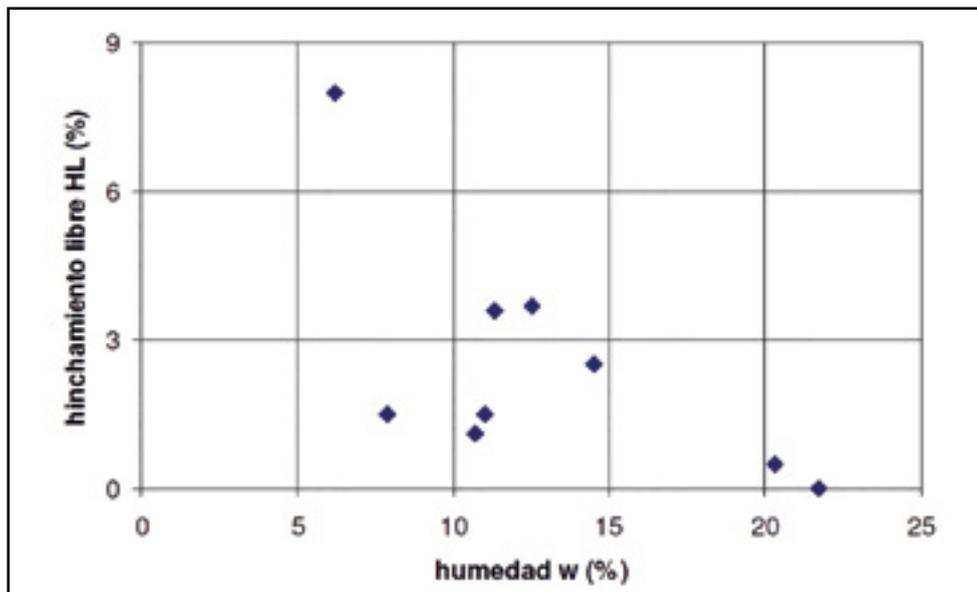
Figura 10. Correspondencia entre humedad e hinchamiento libre del tramo investigado.

y a media carga, obteniéndose cierta heterogeneidad de resultados en las muestras ensayadas, pero presentando valores de hinchamiento libre de hasta el 8% y presiones de hinchamiento (presión necesaria para hinchamiento nulo) que llegan a alcanzar los 6,8 Kg/cm<sup>2</sup>.

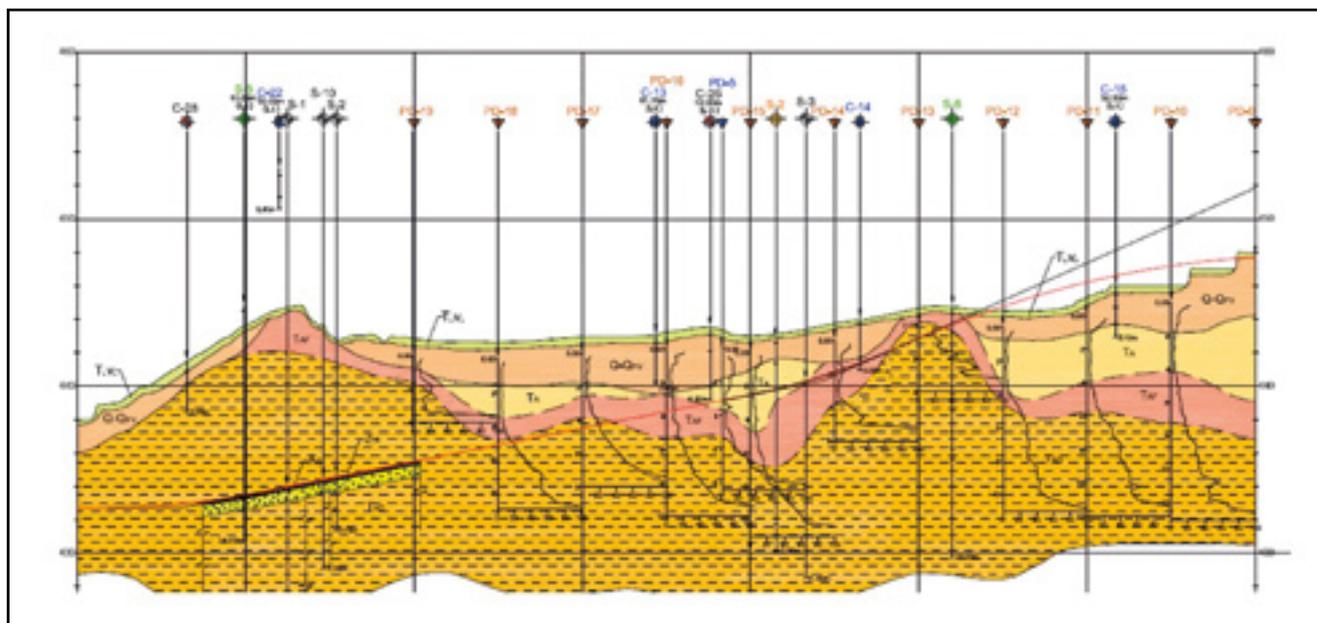
**Figura 12.** Perfil longitudinal geológico-geotécnico.

el punto de vista de su potencial expansivo, y presencia no generalizada de altos contenidos de sulfatos solubles, pudiéndose calificar este terreno, desde el punto de vista geológico, como errático, lo cual seguramente dificultó la identificación del problema en fases anteriores a la explotación del velódromo.

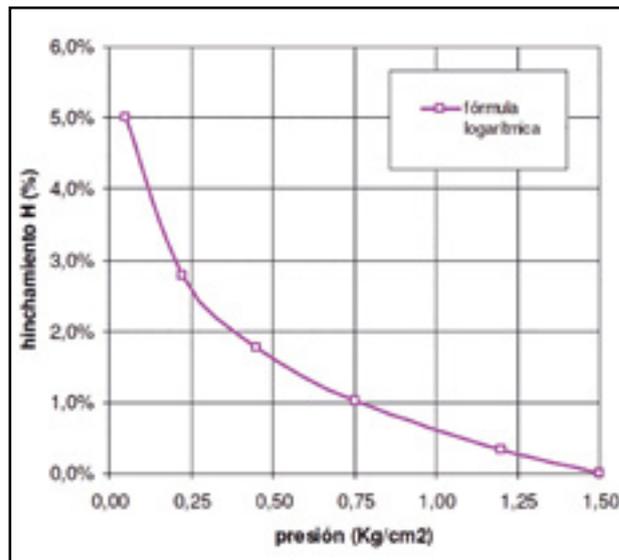
Figura 16. Gráfica que relaciona el hinchamiento libre con la presión de hinchamiento.

En el gráfico se puede observar que para una presión la mitad de la necesaria para hinchamiento nulo (=1,5/2= 0,75), el hinchamiento resultante es el 1%, que es 1/5= 20% del hinchamiento máximo estimado.

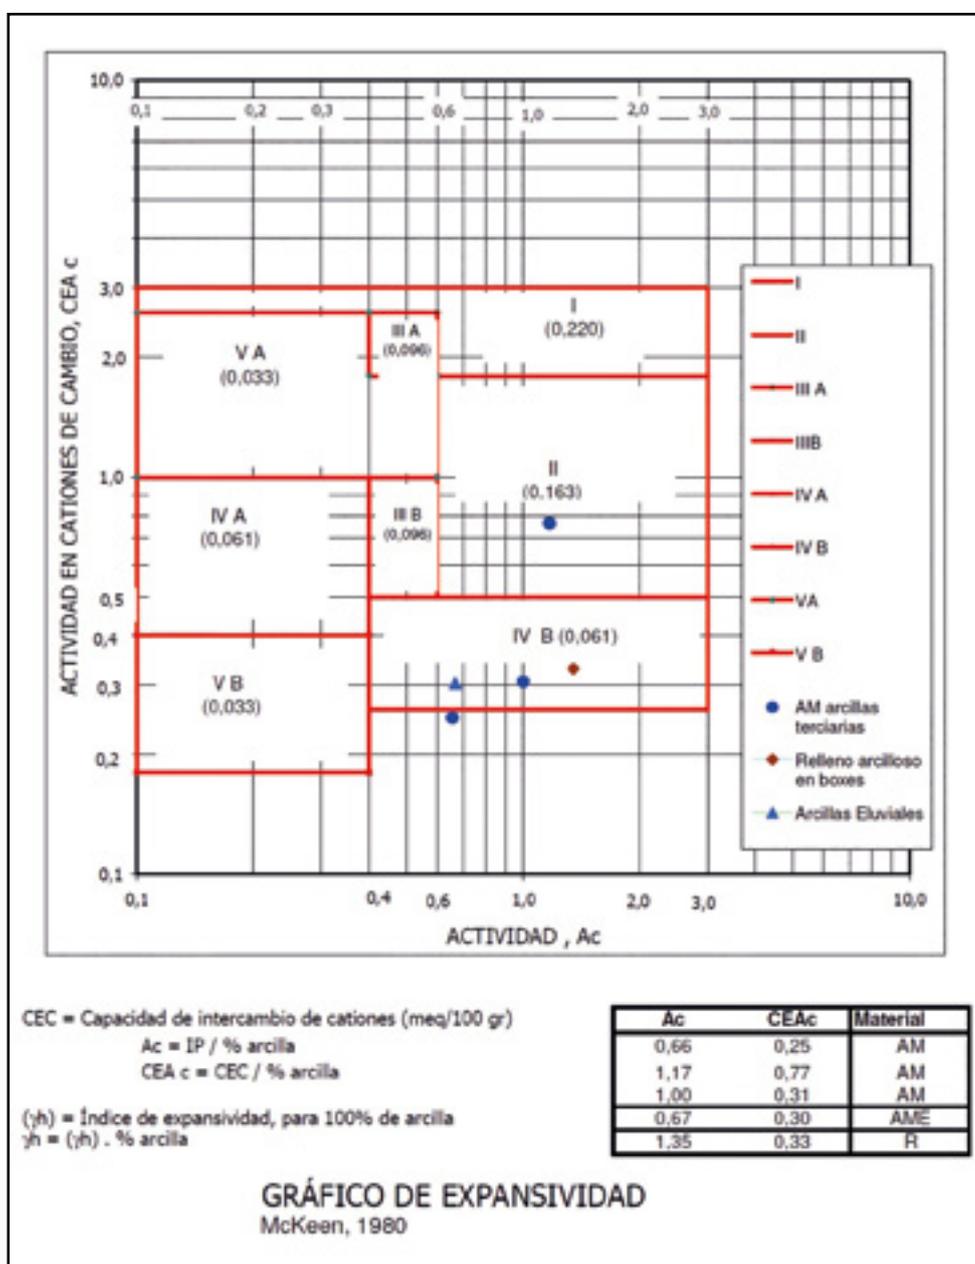
Figura 17. Ábaco de McKeen para determinación de valores de intercambio iónico.

Se ve que se obtienen valores medios del orden de 0,061 para (gh) que es el índice para un 100% de arcilla.

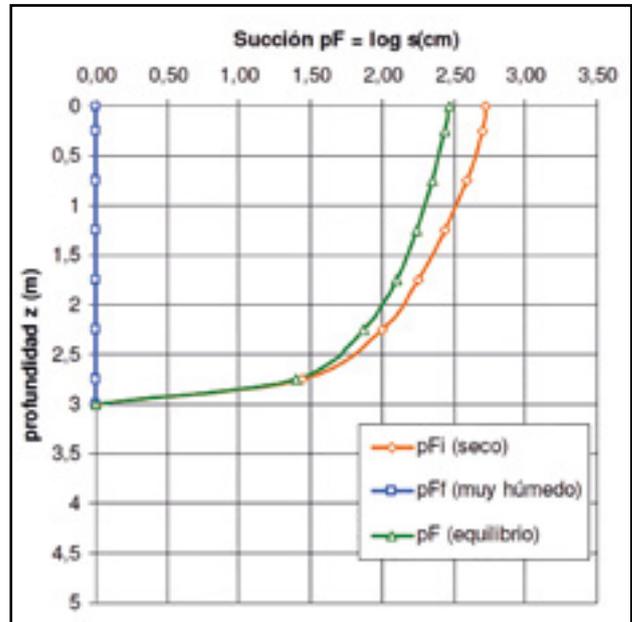
Figura 18. Gráfica de perfiles de succión-profundidad supuestos.

Realizando el cálculo entre la época seca y la muy húmeda (con el NF en superficie) se obtiene un hinchamiento de 4,5 cm.

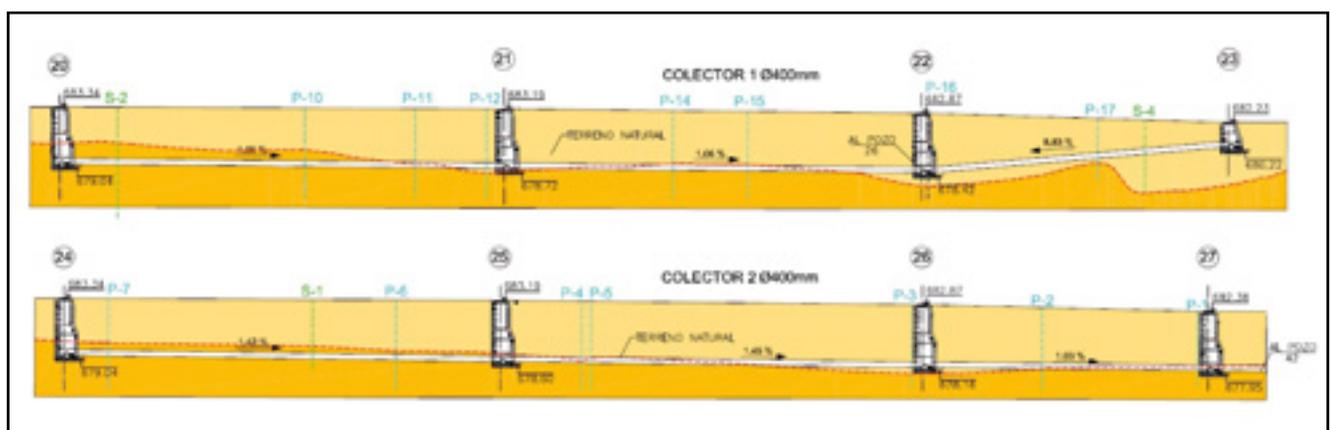
**Figura 23.** Perfil del terreno del intercambiador.

Los resultados de las prospecciones realizadas hablaban por sí solos: los rellenos estaban constituidos por rellenos antrópicos, clasificados como marginales por alta plasticidad, deformables (módulo edométrico medio de 29,5 kg/cm<sup>2</sup>), de baja resistencia y compacidad floja ( $N_{20} < 10$  golpes hasta

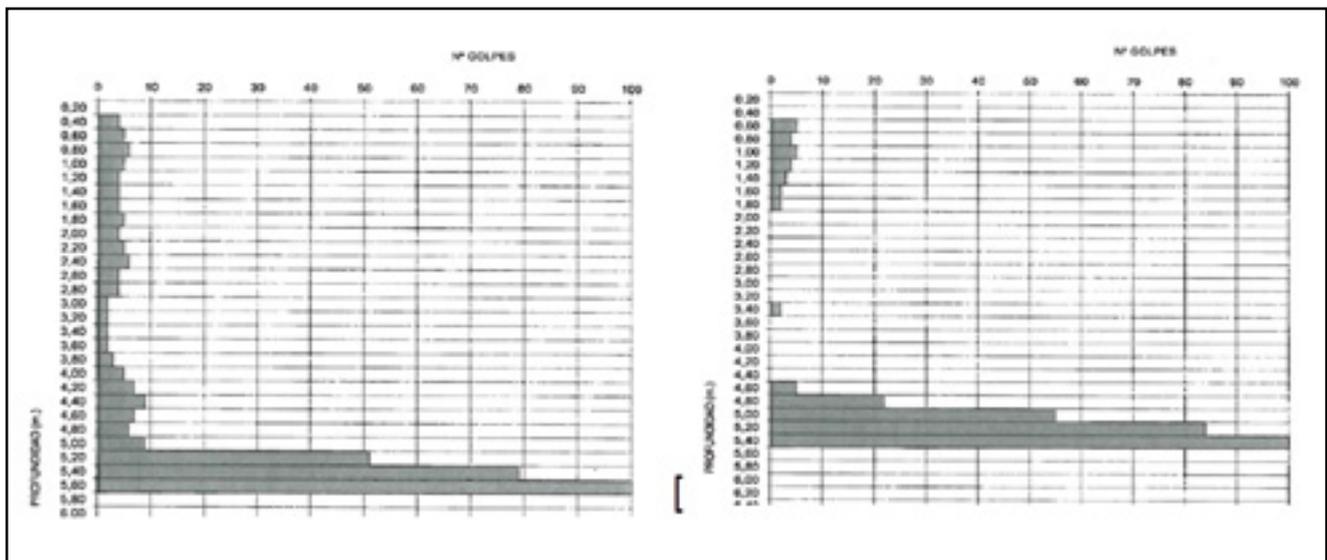
**Figura 24.** Detalle de golpes, N20 menores de 10 en los 5 metros de profundidad, medidos desde la rasante.

5 m de profundidad aproximadamente. Ver figura 24, un ángulo de rozamiento del orden de  $24^\circ$  (para un golpeo en torno a 5-6), y una cohesión del orden de 10 KPa.

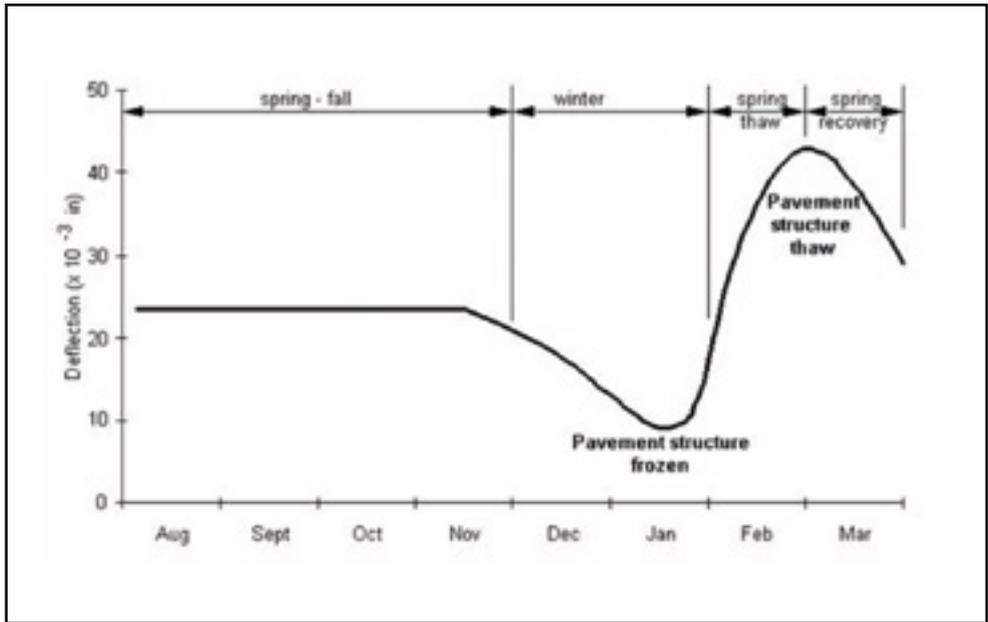
**Figura 30.** Diagrama deflectométrico que ilustra los cambios estacionales de rigidez en una carretera. Fuente: State Route 172. Washington State.

debido a esta circunstancia. La figura 30 que se acompaña a continuación es un ejemplo de la pérdida de capacidad mecánica que se produce en pavimentos con estas patologías a lo largo de los años, cuando llegan los procesos de congelación de los inviernos y los ciclos de deshielo de las primaveras.

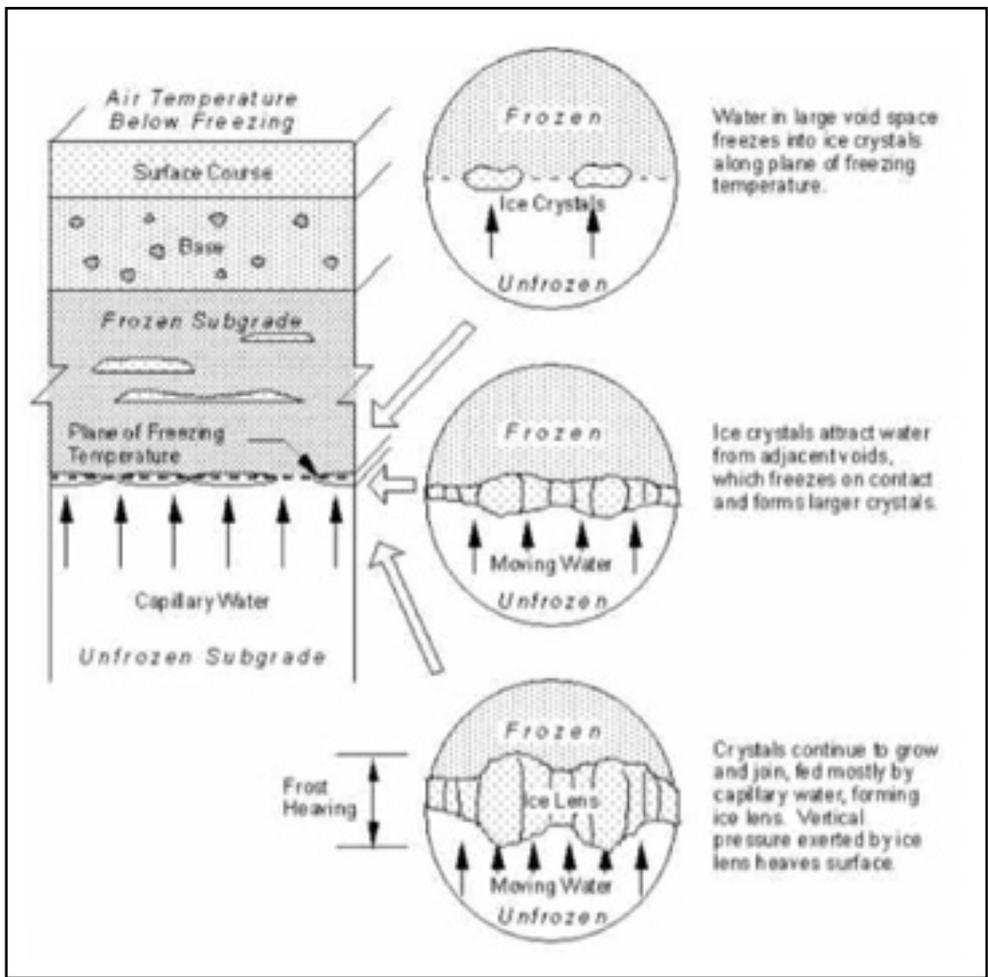
**Figura 31.** Fenómeno de formación de ciclos de hielo-deshielo.

De cara a ilustrar el proceso, se muestra en la figura 31 un esquema de formación de los lentejones de hielo en una carretera.

de agua no es fácil de evacuar con relativa rapidez. Por eso el cimiento de los firmes y su apoyo pierde capacidad portante considerablemente. En ese momento las cargas de tráfico que normalmente no tendrían un efecto adverso sobre el pavimento, pues este estaría dimensionado para soportar los citados esfuerzos, podría llegar a ser muy dañino

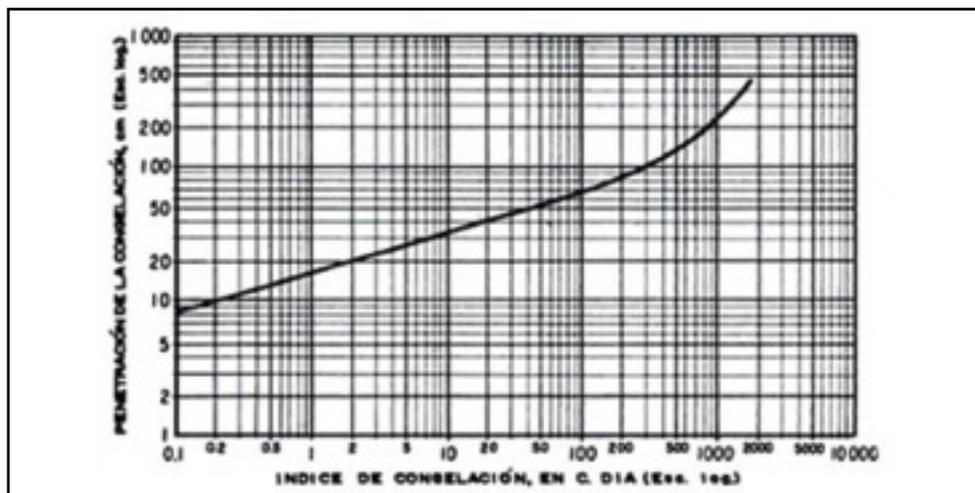
**Figura 42.** Determinación de la profundidad de congelación de las heladas, a partir del índice de congelación.

Tras el análisis de los gráficos acumulados obtenidos se observa que el índice de congelación para las temperaturas medias (es la práctica habitual) se sitúa en el rango 200 – 300 y para las temperaturas mínimas en 500 – 600 (caso más pesimista). Estos valores, entrando en la curva de la figura 42, sugieren profundidades de heladas, medidas desde la rasante de la carretera comprendidas entre 0.8 and 1.5 m, respectivamente.

Para este estudio, en base a la información de los sondeos y a la densidad y severidad de las patologías observadas se ha considerado un valor intermedio de 1,2 m, que además se acerca al valor recomendado por la Norma OPSD 3090.101 (Ontario Provincial Standard).
