# EFECTO DE LAS RIADAS DE SEPTIEMBRE DE 1990 EN EL MAR DE ONTIGOLA

**RESUMEN.** En este artículo se repasan los acontecimientos meteorológicos acaecidos durante el mes de septiembre de 1990 describiendo las consecuencias que tuvo sobre la presa.

**ABSTRACT.** In this report the most important meteorological events which took place during september 1990 are reviewed including the consequences for the dam.

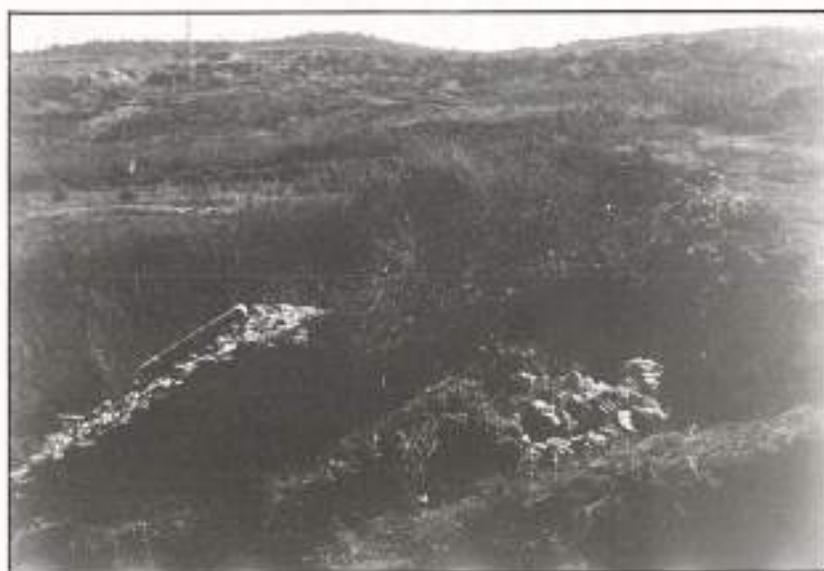
**2.ª fase:** Debido indudablemente a las frecuentes ocasiones en las que el agua sobrepasó la presa desde su construcción y a la caída de la pared trasdós que arruinó la obra, se procedió a la construcción de probablemente seis contrafuertes, ya que sólo se pueden observar cinco

de ellos, pero el sexto debe de estar enterrado bajo los limos extraídos en la década de los cuarenta que fueron depositados al pie de la presa.
