# ESTUDIO DE LA DEGRADACION DE LOS MATERIALES PETREOS DE LA IGLESIA DE SANTO DOMINGO (SORIA, ESPAÑA)<sup>(1)</sup>

(1) Este trabajo forma parte del convenio realizado para la empresa CORESAL, S. L., con el título de «Estudio de la degradación de los materiales pétreos utilizados en la fachada principal de la iglesia de Santo Domingo en Soria», y que fue entregado en diciembre de 1990.

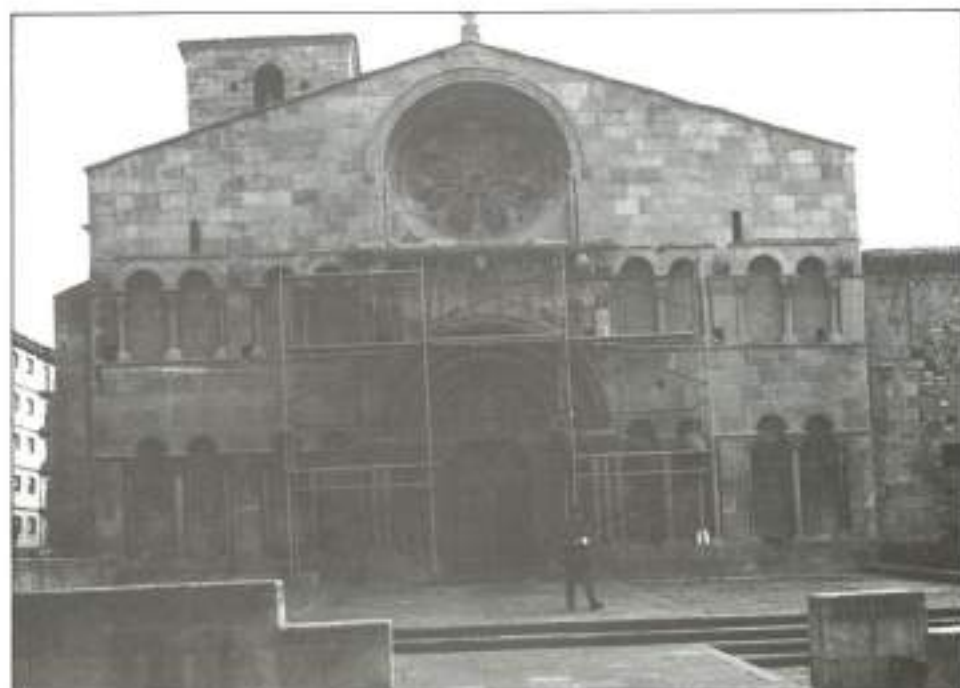
FIGURA 1. Aspecto general de la fachada de la iglesia de Santo Domingo (Soria).

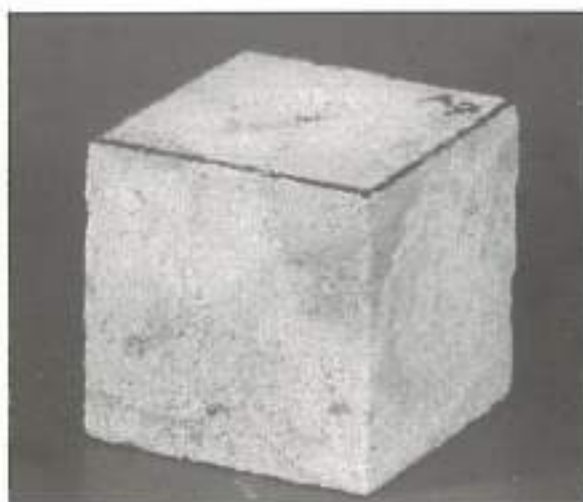
FIGURA 10. Probeta impregnada con producto «A», que ha sido sometida a ciclos de cristalización de sales ligeros manchas blanqueadas.
