# Comportamiento de un muro anclado de 22 m de altura

E. ALONSO (\*)  
J. CASANOVAS (\*)  
R. AMADO (\*\*)  
LL. DOMENECH (\*\*)  
R. DOMENECH (\*\*)

## THE BEHAVIOUR OF A 22 m HIGH ANCHORED WALL

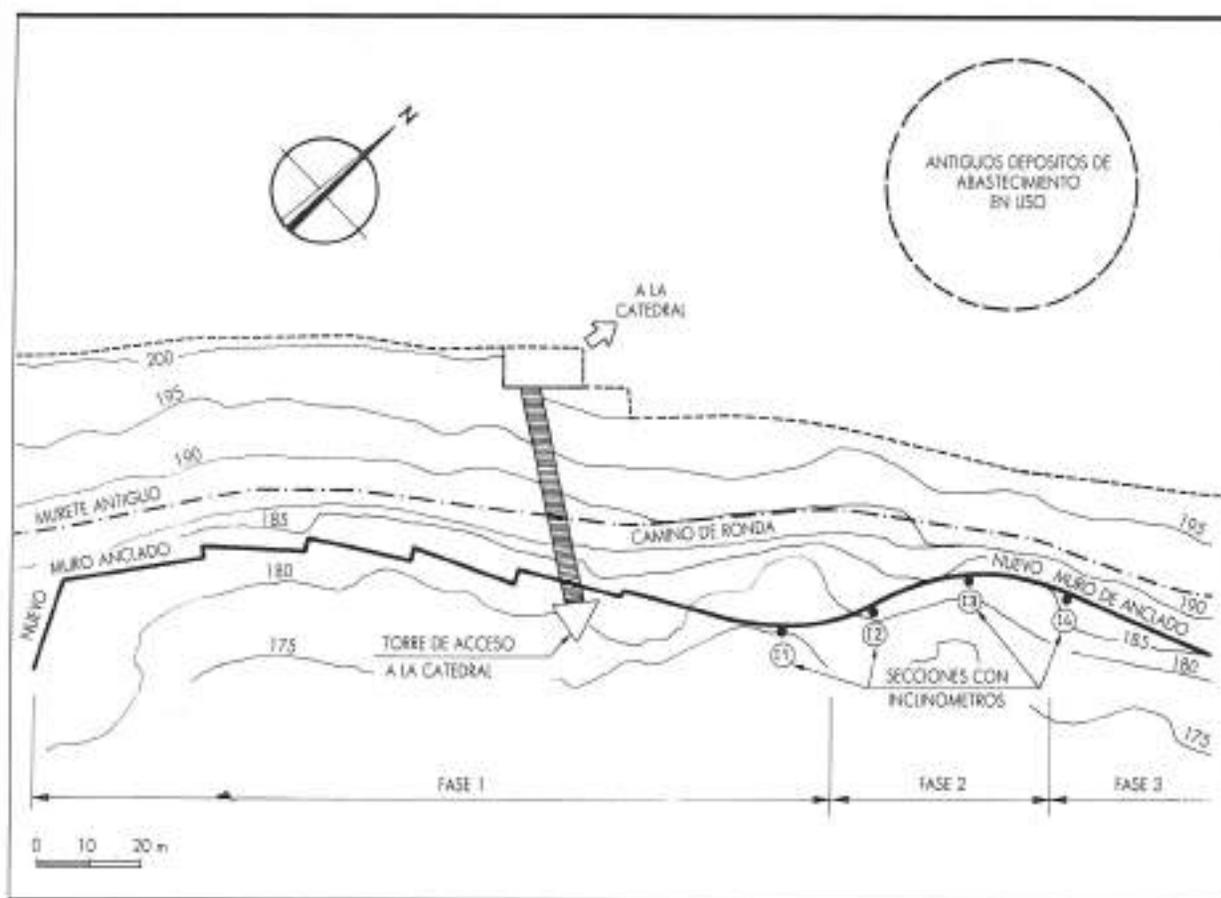
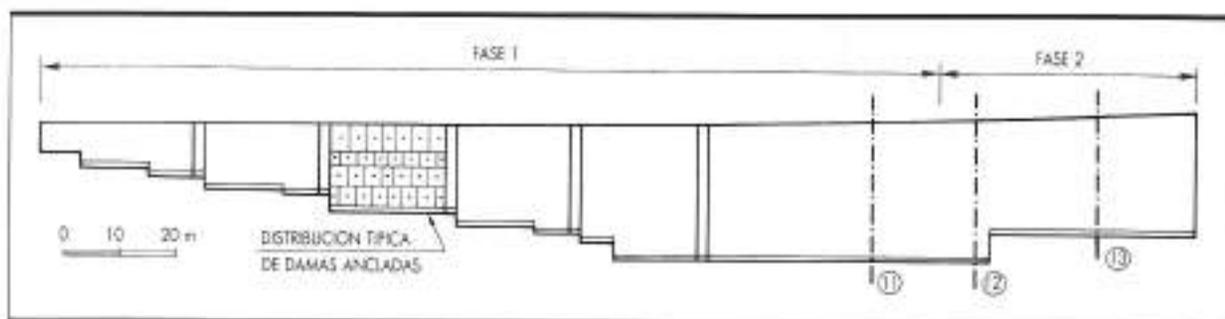
FIGURA 2. Planta y alzado de las fases 1 y 2 del Proyecto.

La altura del muro aumenta ligeramente desde la fase 1 hasta la fase 2, donde alcanza una altura variable entre 21 y 22 m que fue mantenida, aproximadamente, en el resto del proyecto. Este artículo se refiere esencialmente a las fases 1 y 2. En la figura 2 se aprecia asimismo una característica importante del proyecto: el muro sigue, en planta, la topografía de la ladera adaptándose a las curvas de nivel. Este diseño conduce a formas cóncavas y convexas, cuyos radios mínimos de curvatura son del orden de 25 a 30 m.

medir directamente sus movimientos. Los tubos inclinométricos se introdujeron dentro de tubos de PVC y el espacio anular fue inyectado. Los tubos de PVC se anclaron firmemente al paramento del muro. Se instalaron cinco inclinómetros: I1 e I2 en la Fase 1, I3 en la Fase 2, e I4 e I5 en la Fase 3 del muro (fig. 2). Dada la disposición del relleno de baja calidad se estimó «a priori» que las secciones más críticas estarían en las proximidades de los inclinómetros I1 e I2.
