Prolongación de la Línea 2 del FMB tramo: Pep Ventura-Badalona Centro

JUAN JOSÉ DÍAZ LÓPEZ (*) y MANUEL ALPAÑÉS RAMOS (**)

RESUMEN La ampliación de la Línea 2 de Metro de Barcelona entre las estaciones de Pep Ventura y Badalona Centro se realiza al abrigo de pantallas continuas construidas con pantalladoras convencionales e hidrofresa. La excavación se lleva a cabo mayoritariamente en arenas de origen coluvio-fluvial y litoral con un nivel de agua muy somero; las pantallas se empotran en el sustrato mioceno impermeable. Así, las pantallas alcanzan longitudes máximas de 34 m, profundidades de excavación de hasta 27 m y cargas de agua máximas de 15 m. El tramo discurre en un entorno con edificaciones a menos de 2 m de distancia de las pantallas. La corrección del efecto presa que generan las pantallas en el flujo hidrogeológico transversal se ha realizado mediante un novedoso sistema de drenes californianos. En resumen, aunque de modo aislado ninguno de los elementos de esta obra es excepcional, la coexistencia de un nivel freático elevado, la presencia de materiales cuaternarios recientes, la existencia de edificaciones muy próximas y la ejecución de pantallas de longitud muy apre

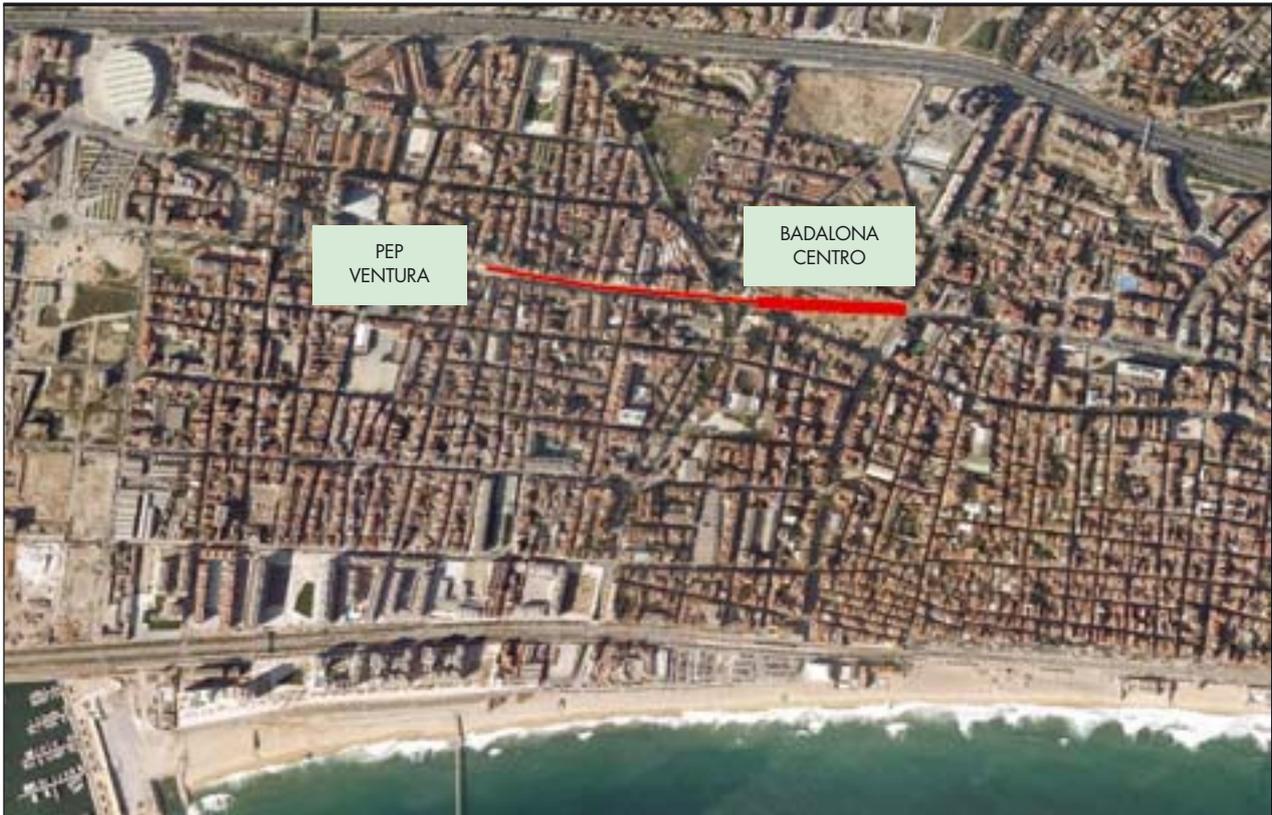
FIGURA 1.

La obra puede dividirse en dos partes, tramo entre estaciones y la estación de Badalona Centro. En la Figura 1 puede

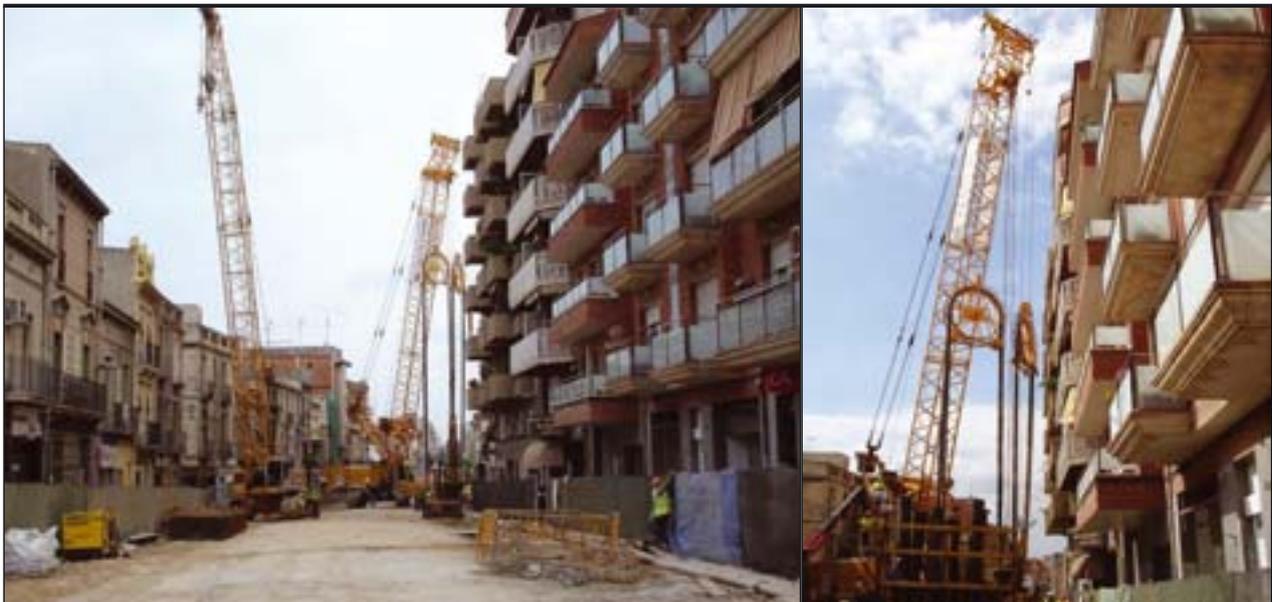
FIGURA 2.

En la Figura 2 puede apreciarse la proximidad de las pantallas a las viviendas de la zona.

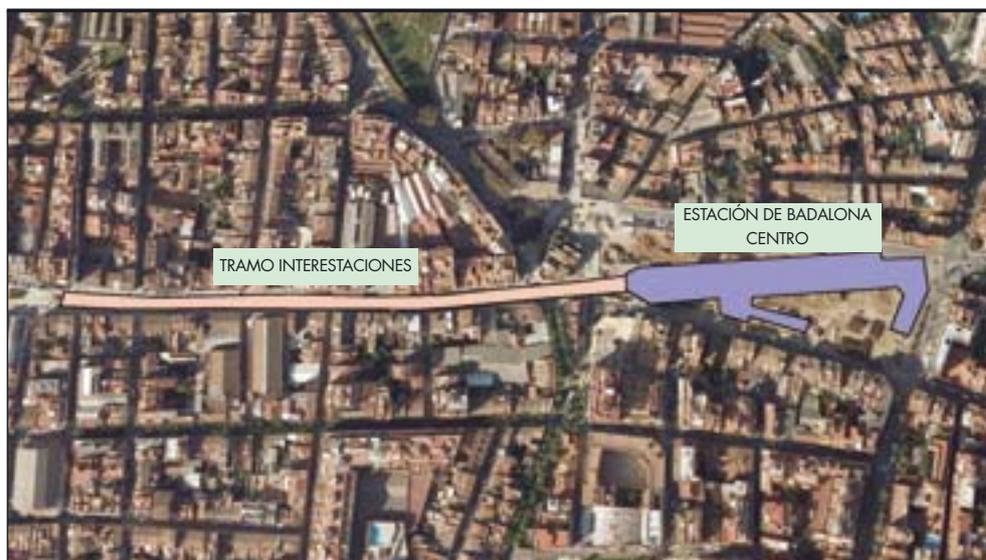
FIGURA 3.

En la Figura 3 se sitúa en planta la obra y se indican ambas zonas.

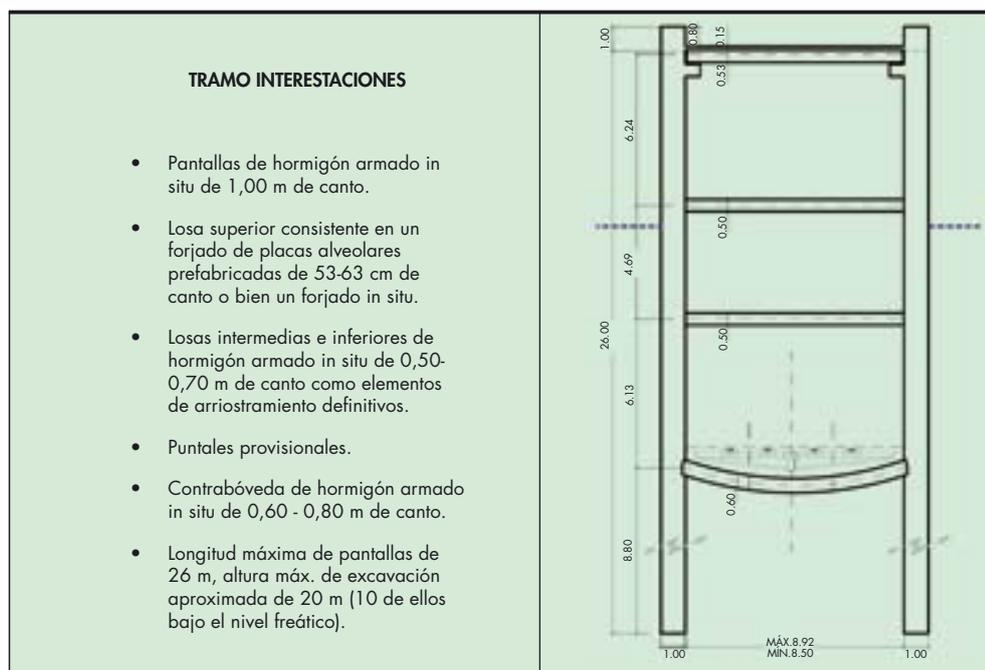
FIGURA 4.

Las principales características del tramo interestaciones son las que se recogen en la Figura 4.

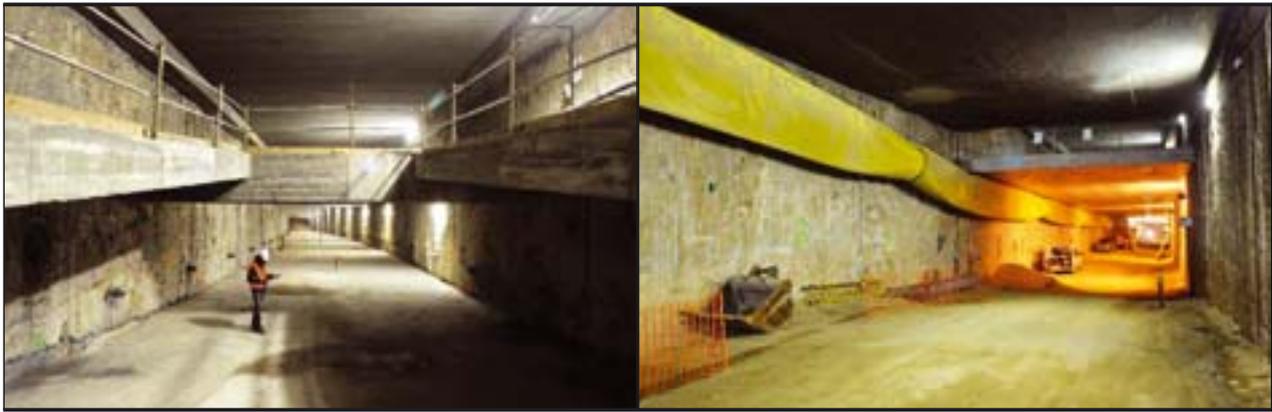
FIGURA 5.

El tramo interestaciones tiene una longitud aproximada de unos 420 m. Es en esta zona donde nos situamos más próximos a las edificaciones del entorno. La Figura 5 muestra la obra ya ejecutada en esta zona.

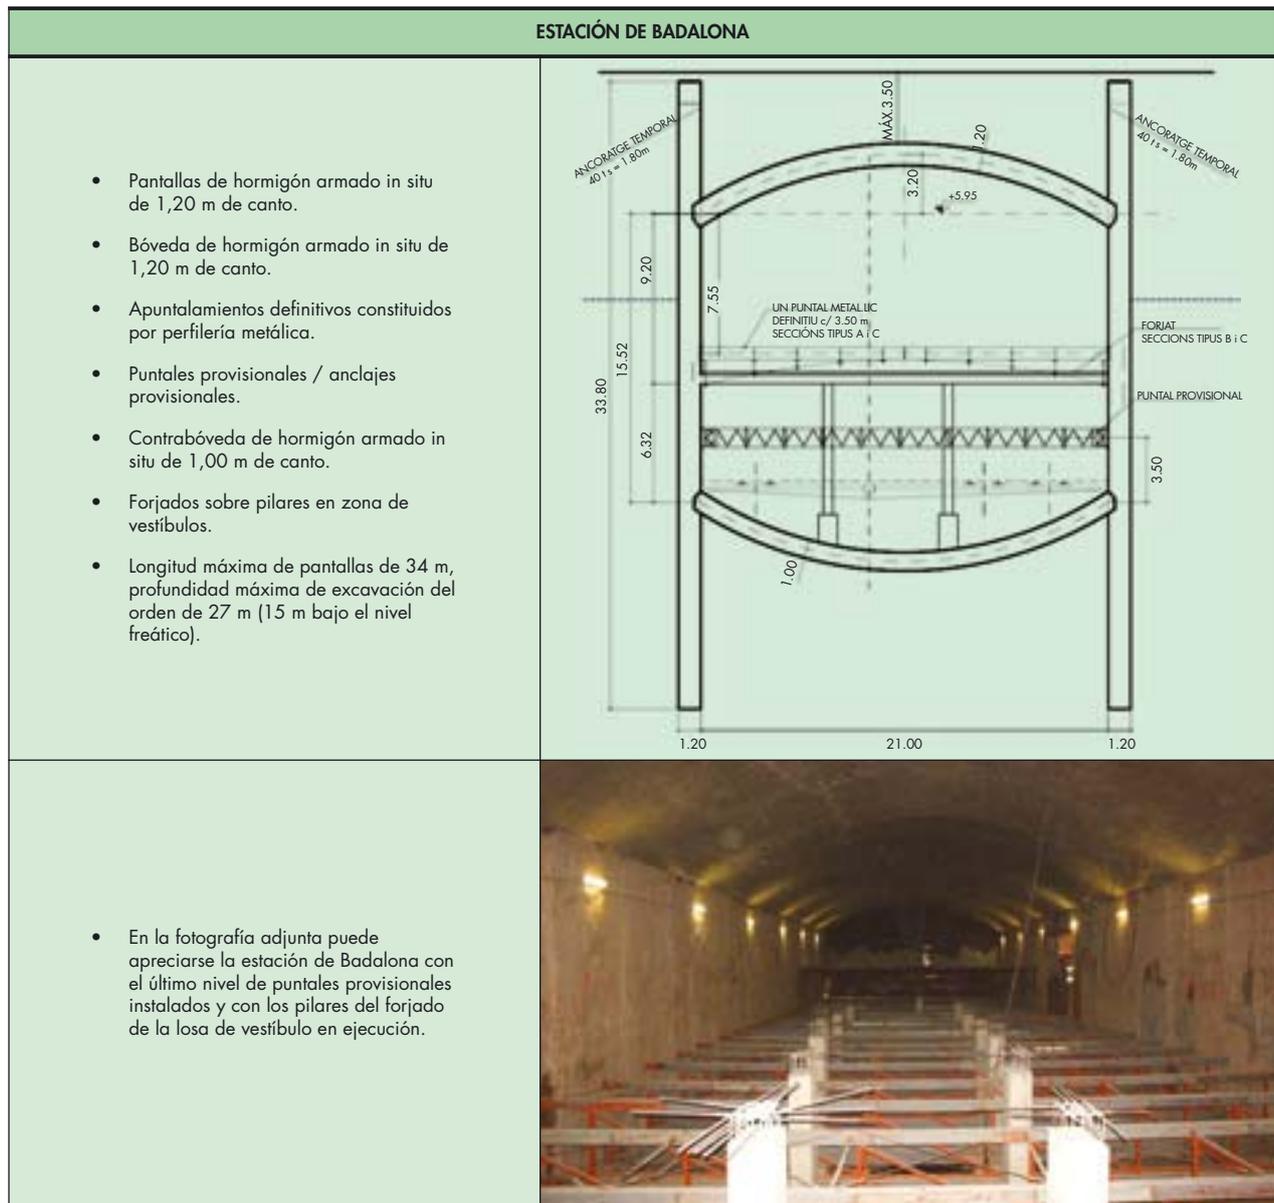
FIGURA 6. Características de la estación de Badalona.

En cuanto a la estación, las pantallas tienen 1,2 m de canto y su longitud oscila entre 28,5 y 33,8 m, con una anchura libre variable entre 17,34 y 21,8 m.

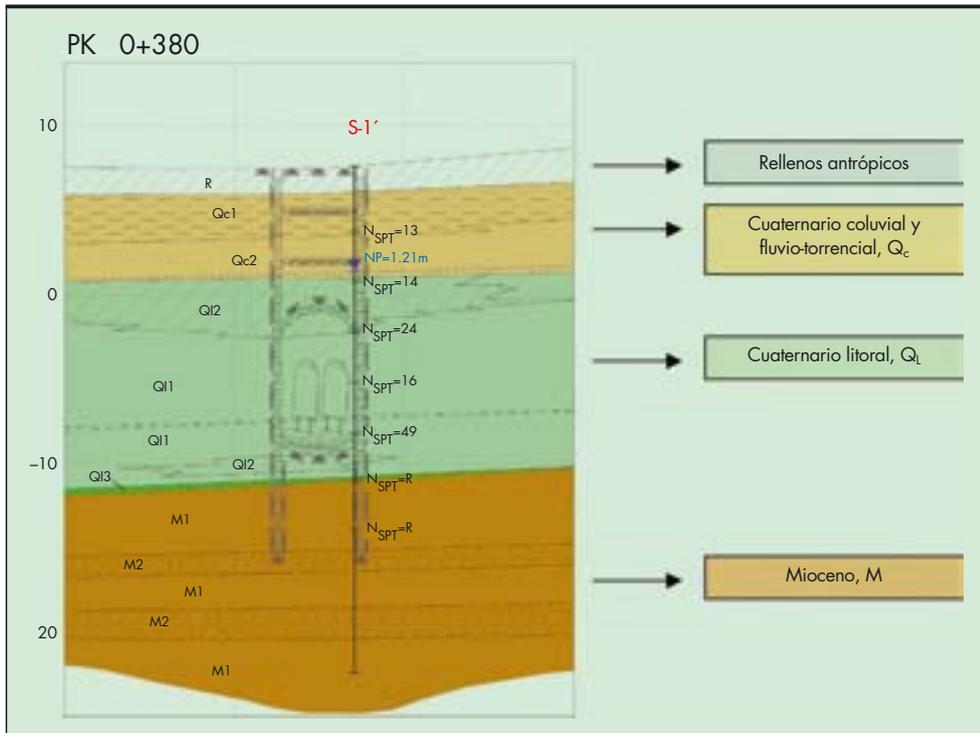
FIGURA 7.

En la Figura 7 se muestra una sección transversal geológico-geotécnica representativa.

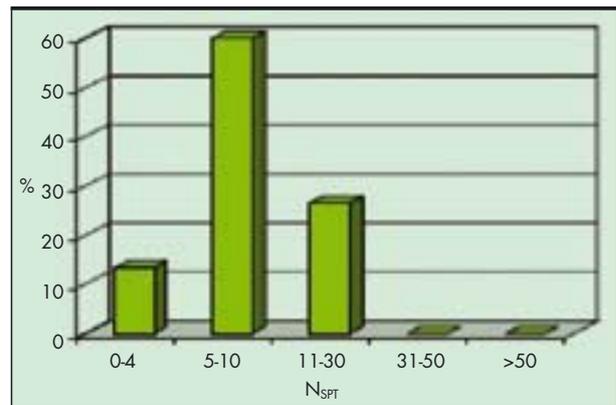
FIGURA 8.

Se han realizado en estos materiales 15 ensayos de penetración estándar (SPT). La mayor parte de valores se sitúan entre 5 y 10 golpes, como se puede apreciar en la Figura 8, por lo que se trataría de un suelo **flojo**.

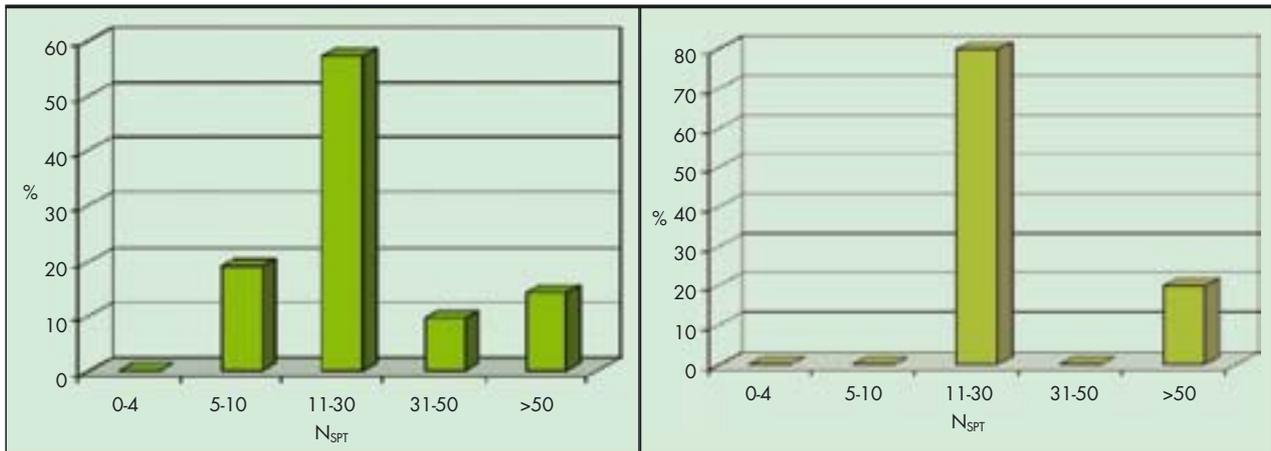
FIGURA 9.

tadas de la unidad Q_{L2} se ha obtenido un golpeo medio de 38, aunque la mayor parte de resultados se sitúan entre los 11 y 30 golpes (también *medianamente densos*). En la Figura 9 se resumen los histogramas de golpeos obtenidos en esta formación (Q_{L1} y Q_{L2}, respectivamente):

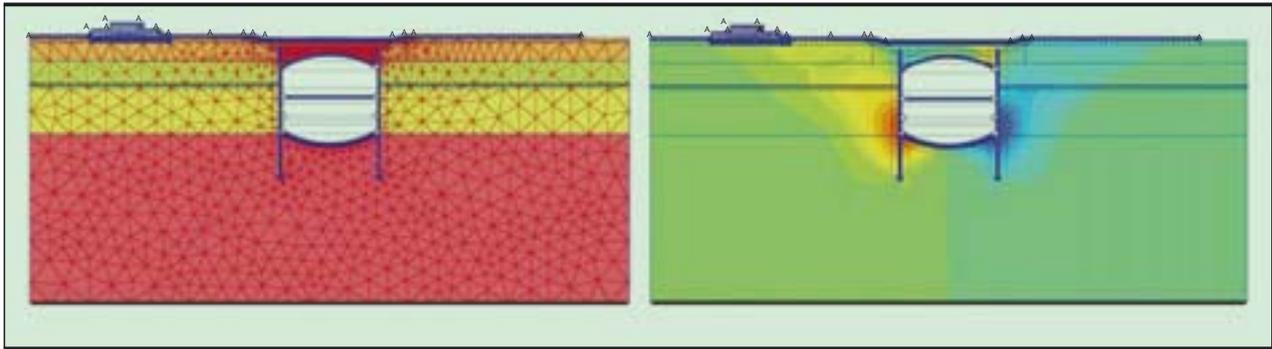
FIGURA 10.

En la Figura 10 se muestra un ejemplo de los cálculos realizados.

Durante el desarrollo de la obra se realizaron cálculos de comprobación en elementos finitos mediante el programa PLAXIS¹ con los que se pudo verificar la bondad del diseño realizado con el programa RIDO y evaluar los potenciales niveles de daño de las edificaciones de la traza, mediante los conocidos criterios de Burland y de Boscardin y Cording.

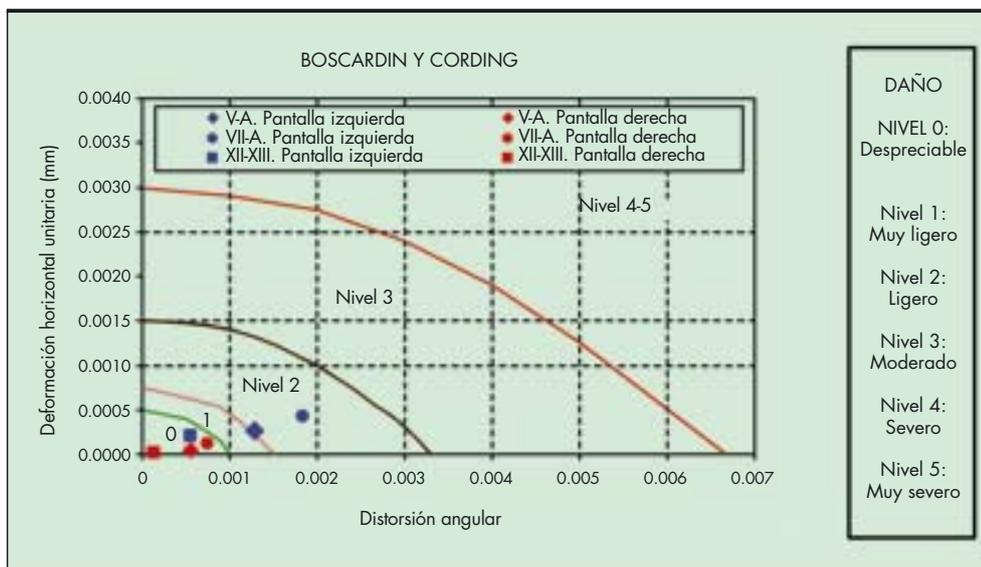
FIGURA 11.

A partir de los cálculos efectuados, se han obtenido los resultados siguientes en las evaluaciones de daños realizadas de acuerdo a los criterios de Boscardin y Cording y de Burland (Figura 11 y Tabla 3).

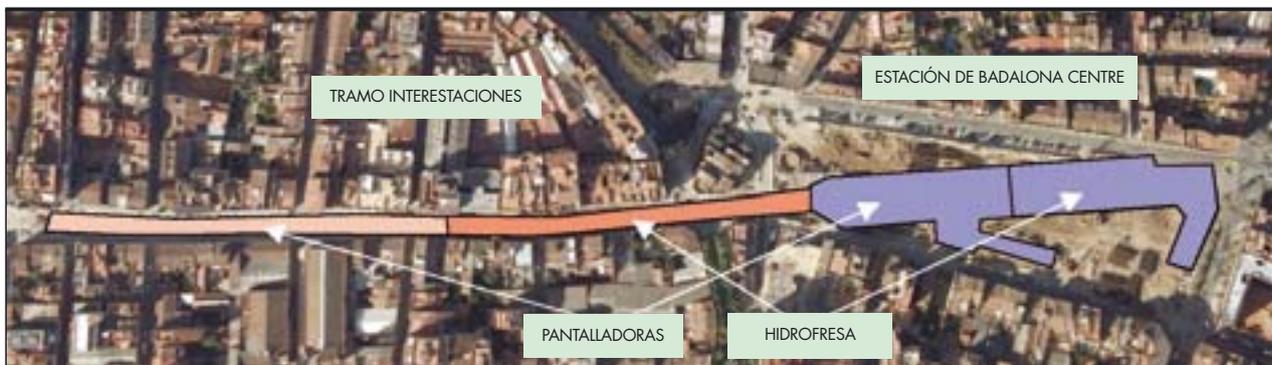
FIGURA 12.

La ejecución del tramo se ha realizado entre pantallas, excavadas mediante hidrofresa y pantalladoras convencionales. En la Figura 12 se puede apreciar la zona ejecutada con pantalladoras convencionales (aproximadamente la primera mitad del tramo interestaciones y de la estación de Badalona), y el tramo ejecutado con hidrofresa (las segundas mitades de ambos tramos).

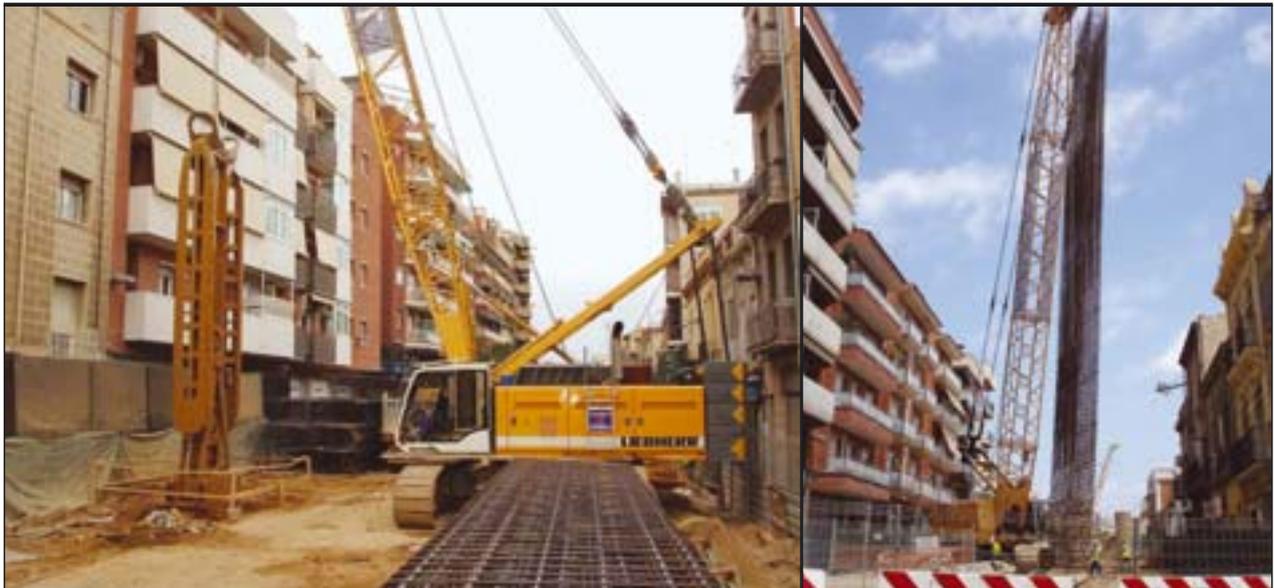
FIGURA 14.

En la Figura 14 se muestran fotografías de la pantalladora convencional y de la introducción de la armadura en un bache.

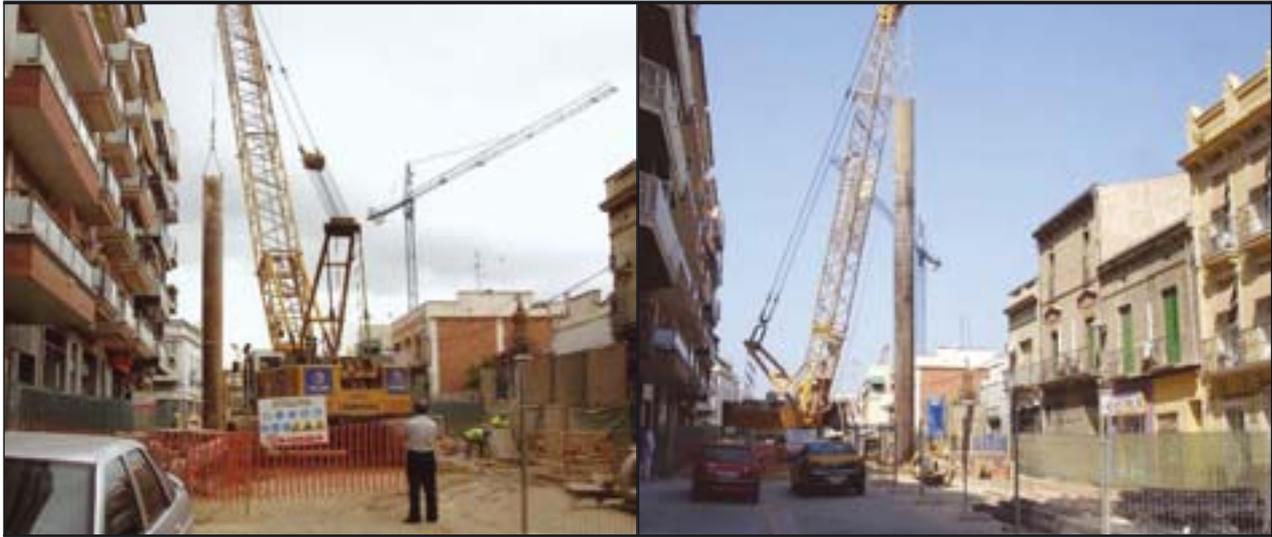
FIGURA 15.

3. Introducción de la armadura. Esta operación duraba aproximadamente 2 horas.
 4. Hormigonado del batache. Éste se prolongaba unas 3 horas.
 5. Extracción de la junta de 4 a 6 horas después del inicio del hormigonado. Esta operación, que condicionaba el resto, debía finalizar, como se ha comentado, antes de las 23:00.
- La Figura 15 muestra fotografías de las juntas tipo tubo.

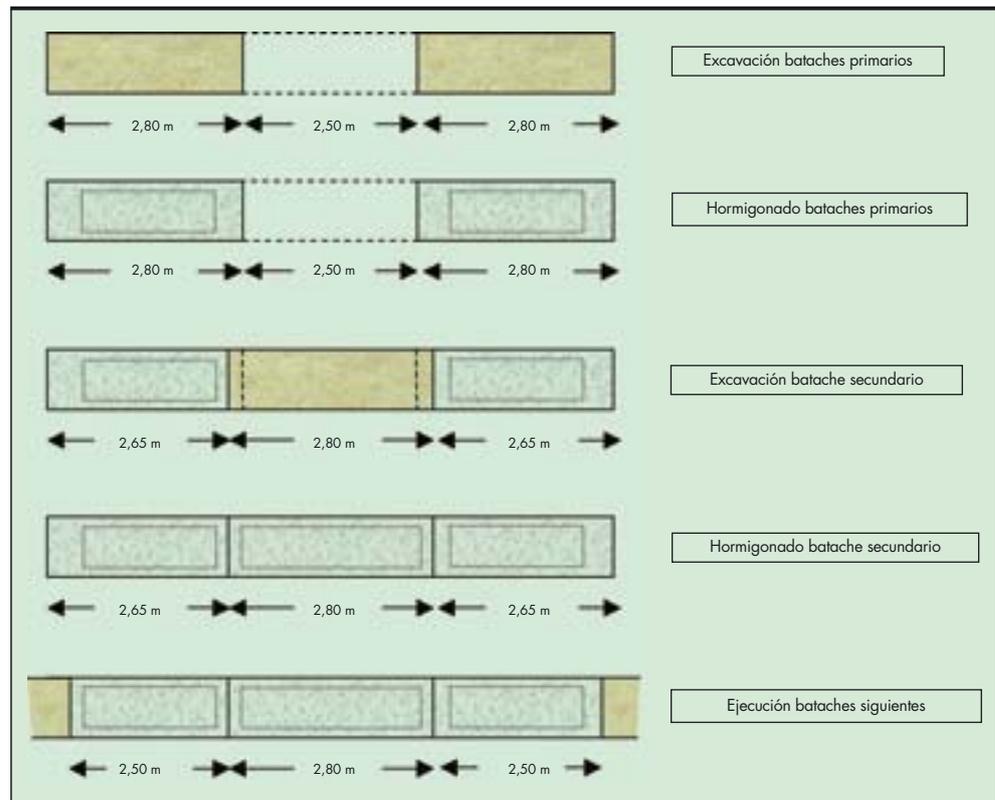
FIGURA 16.

En este caso los bataches tenían una longitud media de 2,65 m. La ejecución se realizaba siguiendo el sistema de bataches primarios y secundarios. Tras la ejecución de los dos primarios, se realizaba el secundario entre los dos anteriores, “mordiéndolo” la hidrofresa 15 cm en cada uno de los bataches primarios y conformando así una junta hormigón contra hormigón. (Figura 16).

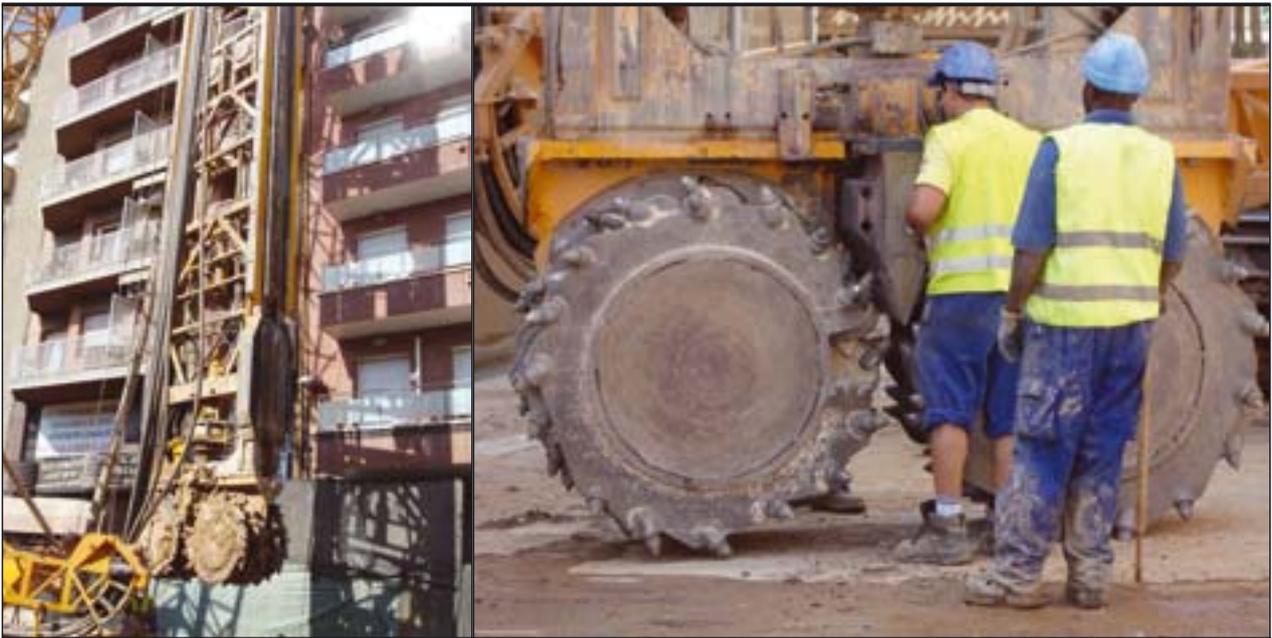
FIGURA 17.

En la Figura 17 se adjuntan fotografías de la hidrofresa.

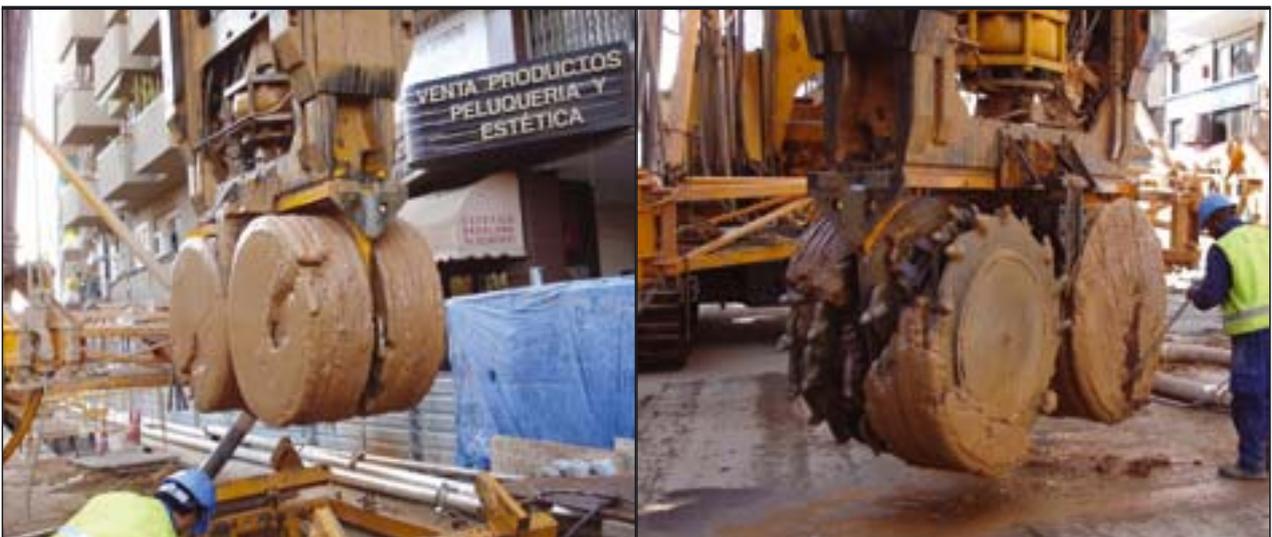
FIGURA 18.

La excavación con hidrofresa proporcionó buenos resultados. Únicamente en ocasiones la excavación en materiales arcillosos generaba una acumulación de material en las picas que disminuían su eficacia, por lo que había que limpiar manualmente la cabeza de perforación de la máquina, como se puede apreciar en la Figura 18.

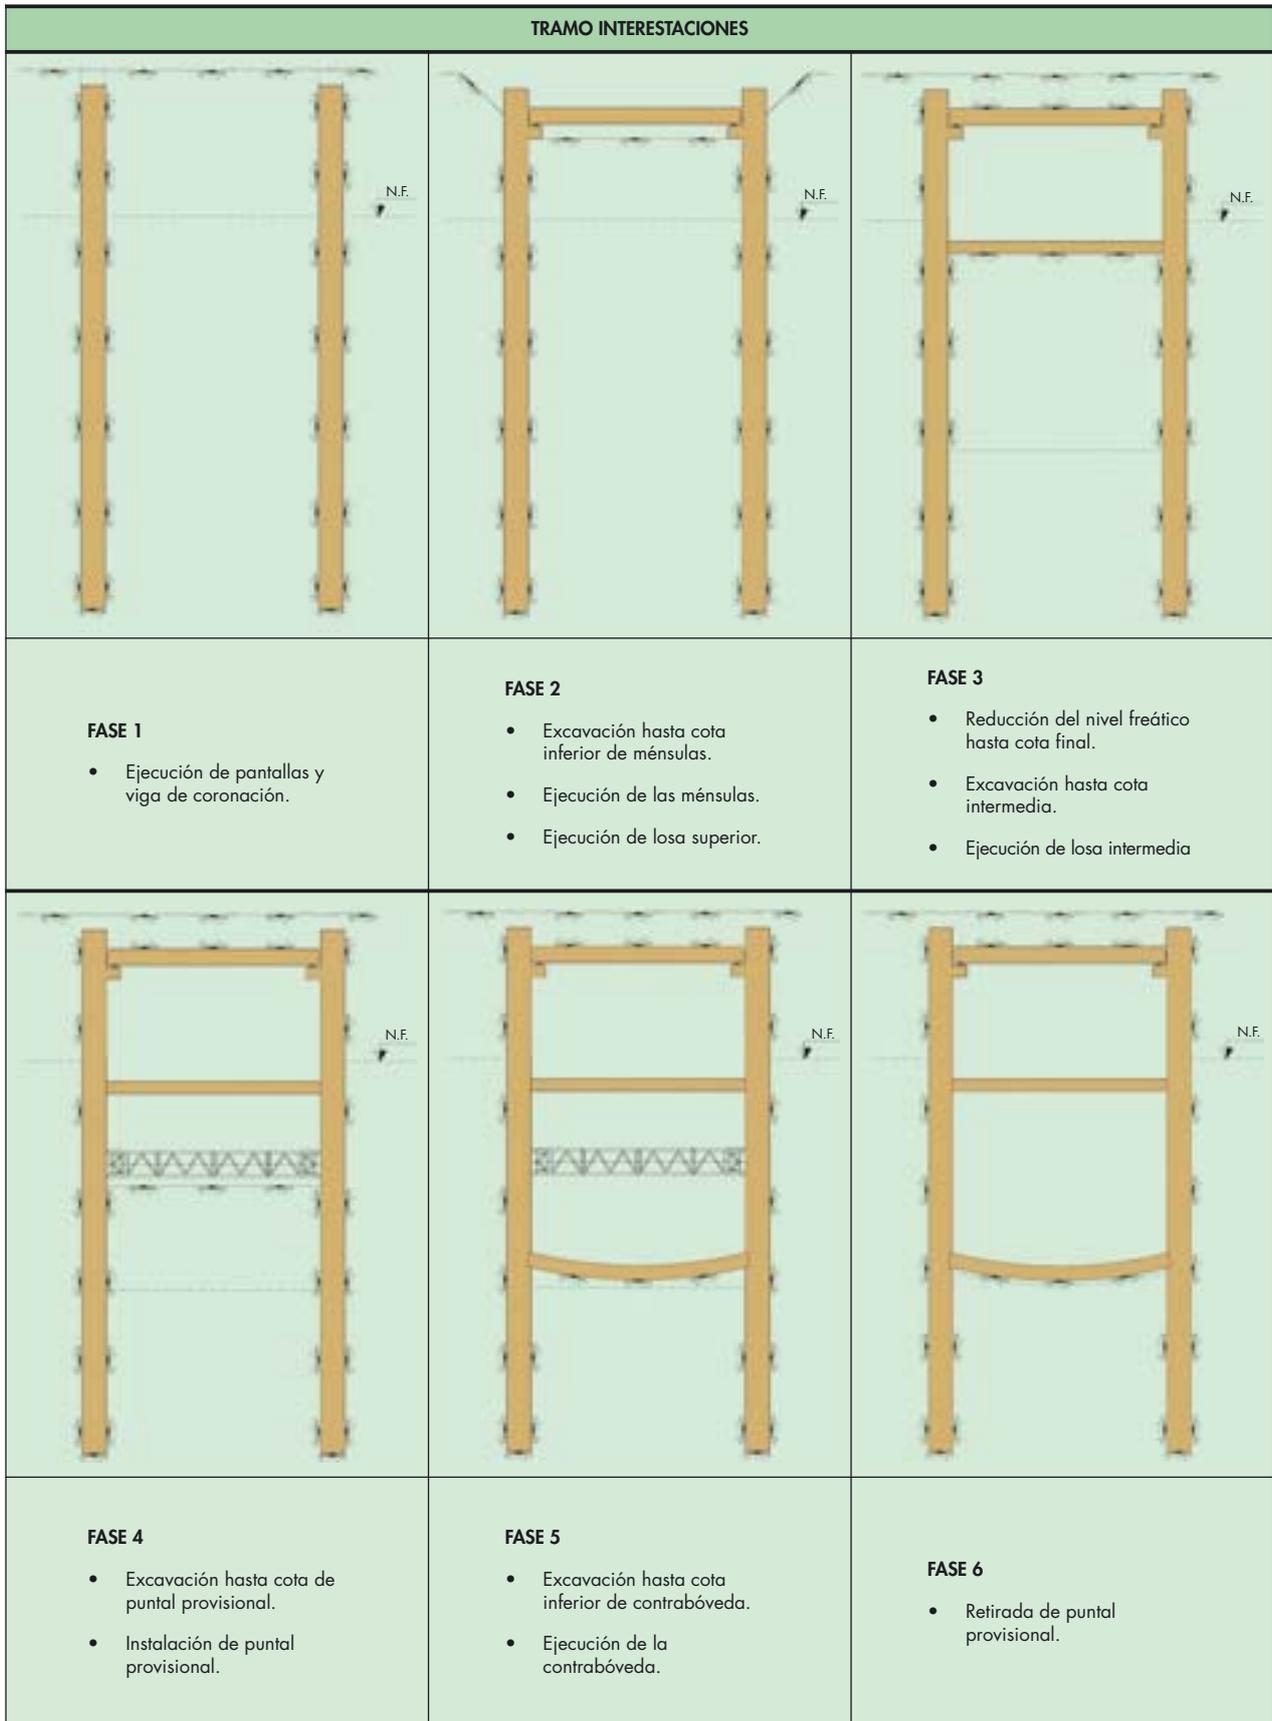
FIGURA 19.

De modo simplificado, la secuencia de ejecución de las pantallas era la mostrada en la Figura 19.

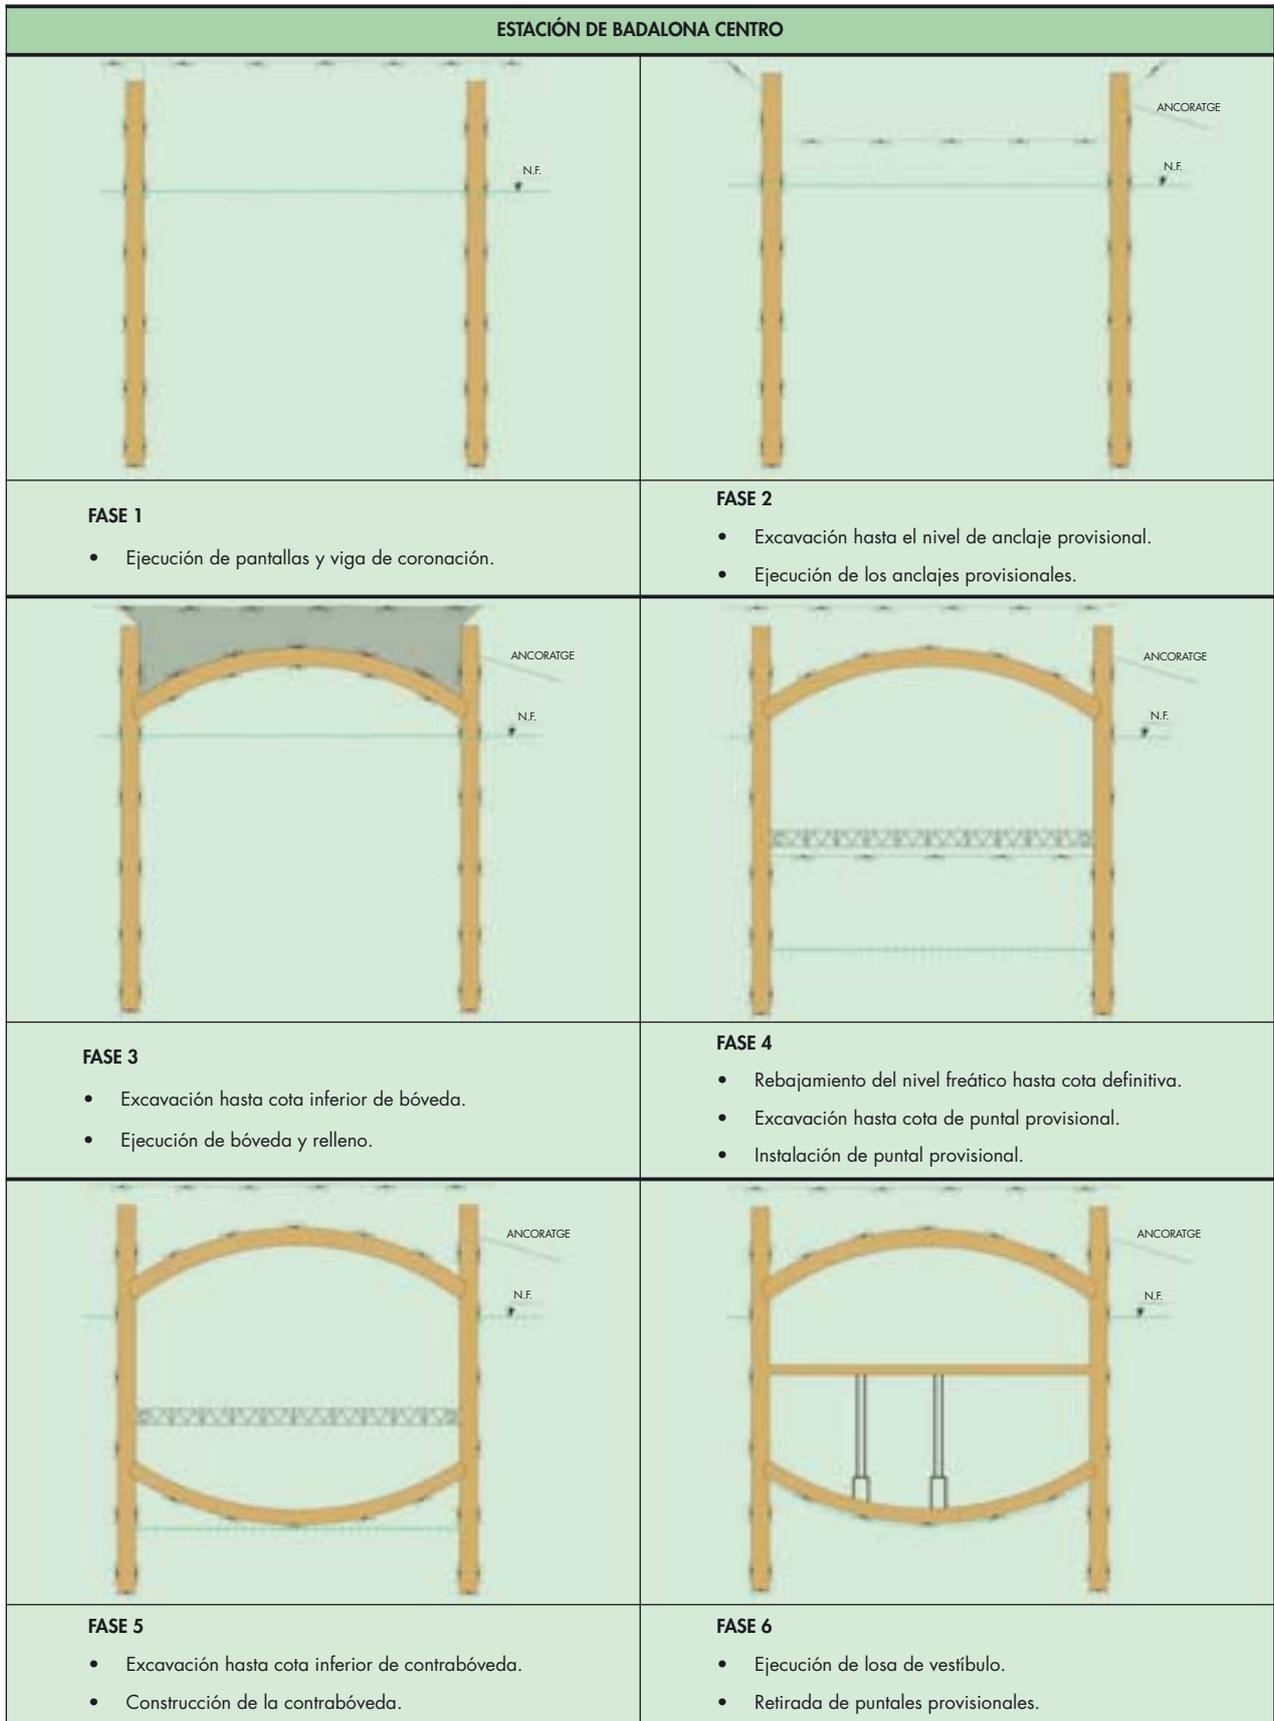
FIGURA 20.

Las fases de ejecución de la estación de Badalona se resumen en la Figura 20.

Tanto para el tramo interestaciones como para la estación de Badalona, el esquema de fases constructivas tiene numerosas variantes en función de la sección tipo elegida, que varía en el número de puntales y losas intermedias. Sin embargo, desde el punto de vista conceptual, las fases aquí mostradas son representativas del proceso constructivo.

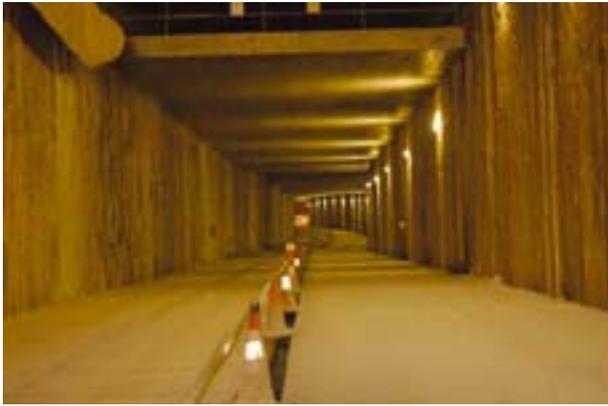
FIGURA 21. Interestaciones.

En las Figuras 21 y 22 se muestra el estado de las obras en su fase final tanto para el tramo interestaciones como para la estación.

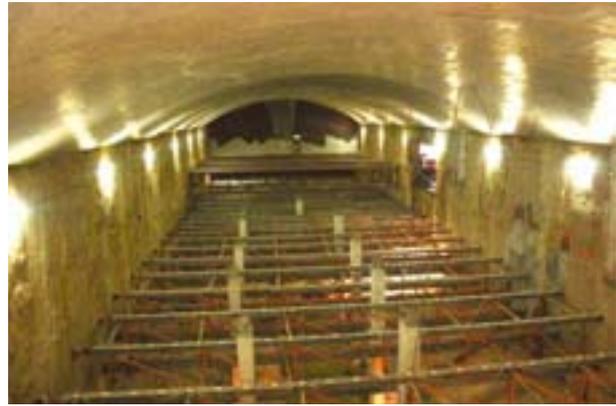
FIGURA 22. Estación de Badalona.

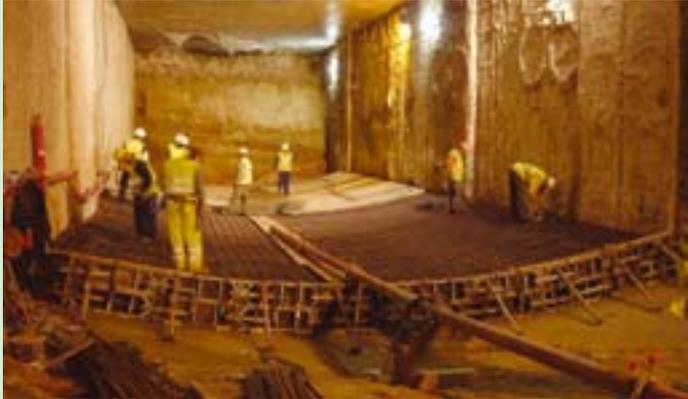
<p>Puntales provisionales en zona de estación.</p>

En la Figura 23 se muestran otros detalles de ejecución de la obra.

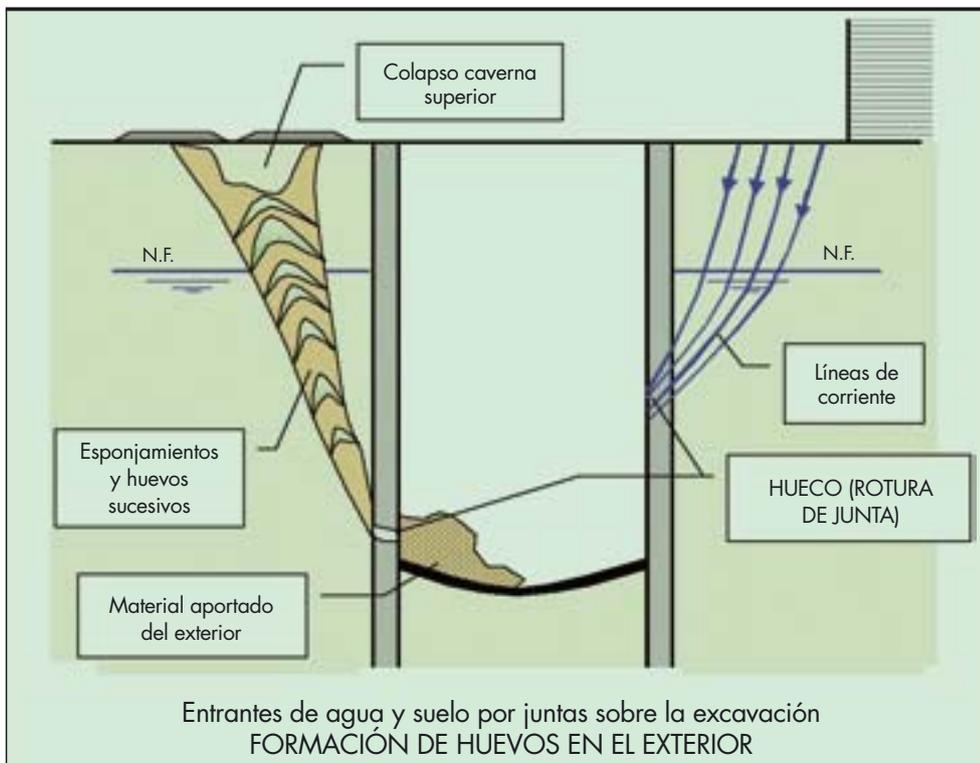
FIGURA 24.

1. Arrastre de material, especialmente en terrenos de grano fino, que pueden ocasionar socavones en superficie. En la Figura 24 se ilustra este fenómeno.
2. Si el fallo se produce bajo la cota de excavación, pueden producirse fenómenos de sifonamiento, de acuerdo al esquema de la Figura 25.

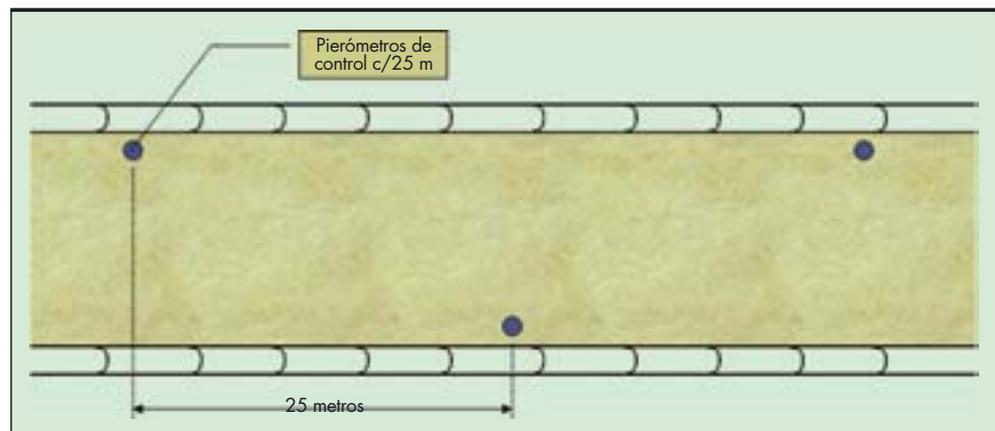
FIGURA 26.

Así, el mejor método para detectar posibles entradas de agua a través de las juntas previamente a la excavación es la ejecución de piezómetros de control, que permitan chequear que el bombeo está produciendo el rebajamiento del nivel de agua que se persigue. En la Figura 26 se muestra el esquema de disposición de piezómetros que se abordó en la obra.

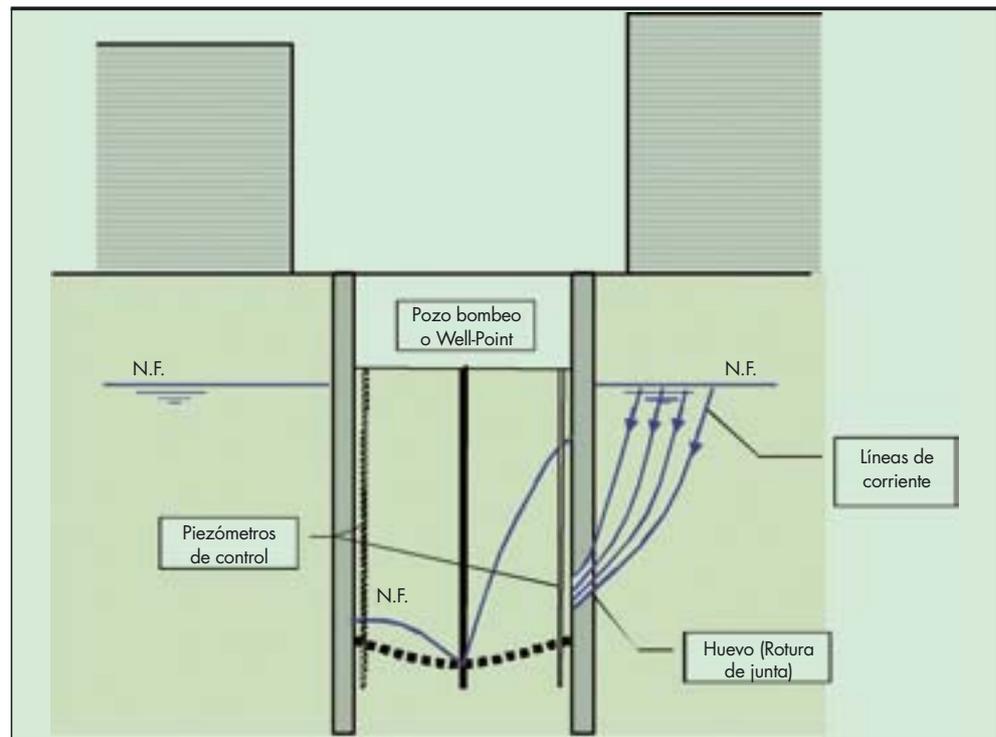
FIGURA 27.

En la Figura 27 se muestra esta idea.

Se observa como el piezómetro de la derecha registra un nivel de agua que se encuentra más próximo al nivel freático exterior que al rebajamiento del nivel de agua buscado con el bombeo interior, que sí se ha reflejado en el piezómetro de la izquierda.

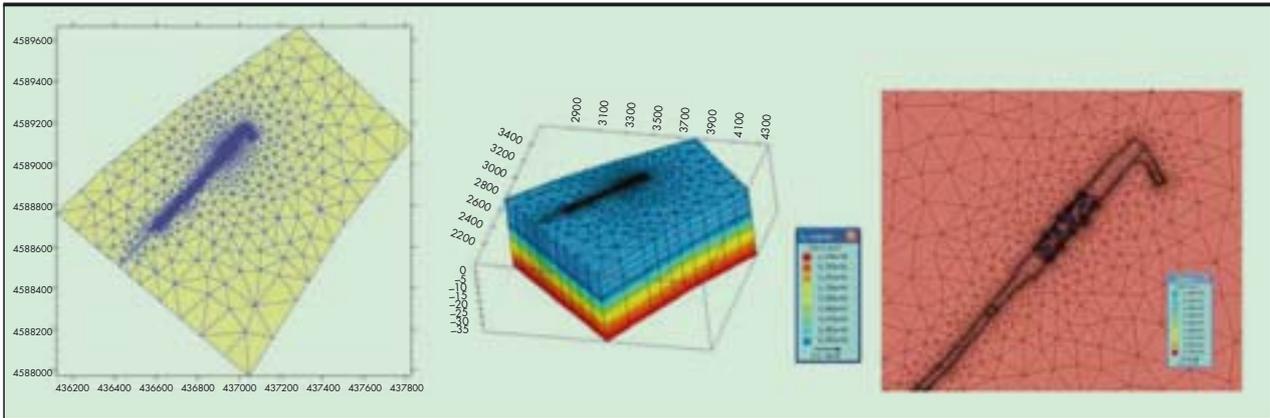
FIGURA 28.

Como se ha indicado, a partir de la prueba de bombeo se realizó un modelo numérico que permitió calibrar los parámetros. En la Figura 28 se muestra la malla empleada.

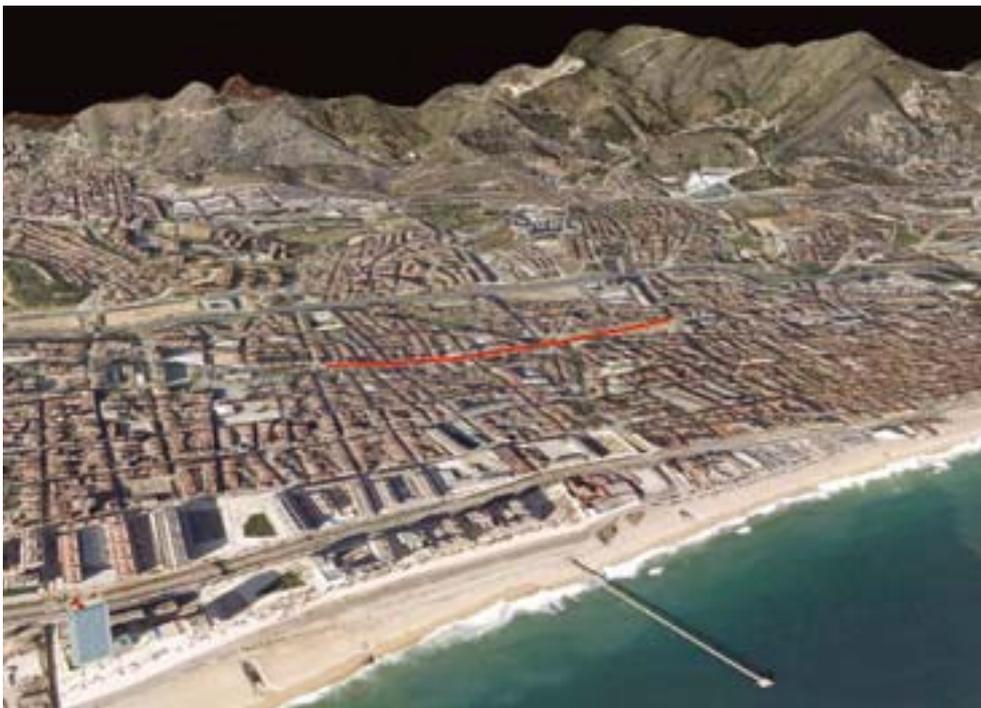
FIGURA 29.

Uno de los aspectos más significativos de esta obra es que las pantallas se sitúan perpendicularmente a las líneas de flujo, que van de montaña a mar. En la Figura 29 puede apreciarse la situación de la obra en relación a estos dos elementos geográficos.

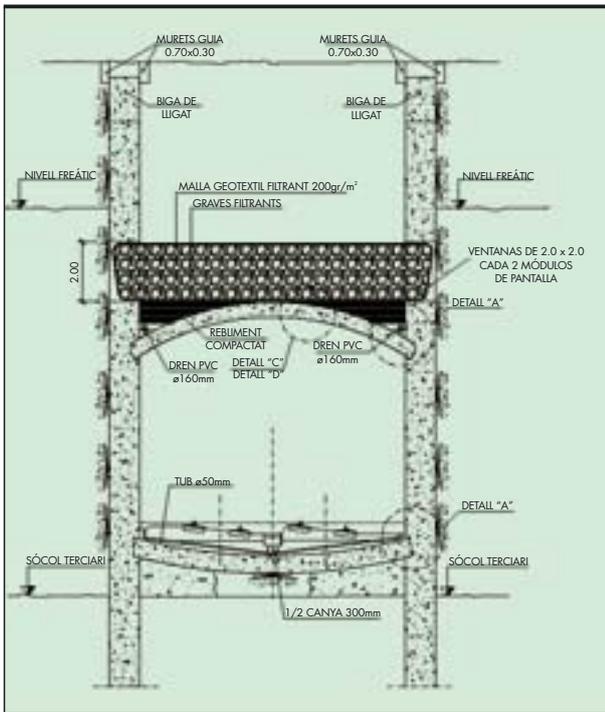
FIGURA 30.

Este material se situaba sobre la bóveda impermeabilizada. La capa filtrante se constituiría a base de gravas, arenas y un geotextil. El esquema de la solución propuesta en Proyecto se muestra en la Figura 30.

La solución del proyecto constructivo consistía en la apertura en las pantallas de unas ventanas de 2 x 2 metros cada 5,20 metros en un tramo central de 170 ml entre los PPKK 0+390 y 0+560. Estas ventanas se rellenaban de material filtrante.
