Prolongación de la Línea 2 del FMB tramo: Pep Ventura-Badalona Centro

JUAN JOSÉ DÍAZ LÓPEZ (*) y MANUEL ALPAÑÉS RAMOS (**)

RESUMEN La ampliación de la Línea 2 de Metro de Barcelona entre las estaciones de Pep Ventura y Badalona Centro se realiza al abrigo de pantallas continuas construidas con pantalladoras convencionales e hidrofresa. La excavación se lleva a cabo mayoritariamente en arenas de origen coluvio-fluvial y litoral con un nivel de agua muy somero; las pantallas se empotran en el sustrato mioceno impermeable. Así, las pantallas alcanzan longitudes máximas de 34 m, profundidades de excavación de hasta 27 m y cargas de agua máximas de 15 m. El tramo discurre en un entorno con edificaciones a menos de 2 m de distancia de las pantallas. La corrección del efecto presa que generan las pantallas en el flujo hidrogeológico transversal se ha realizado mediante un novedoso sistema de drenes californianos. En resumen, aunque de modo aislado ninguno de los elementos de esta obra es excepcional, la coexistencia de un nivel freático elevado, la presencia de materiales cuaternarios recientes, la existencia de edificaciones muy próximas y la ejecución de pantallas de longitud muy apre

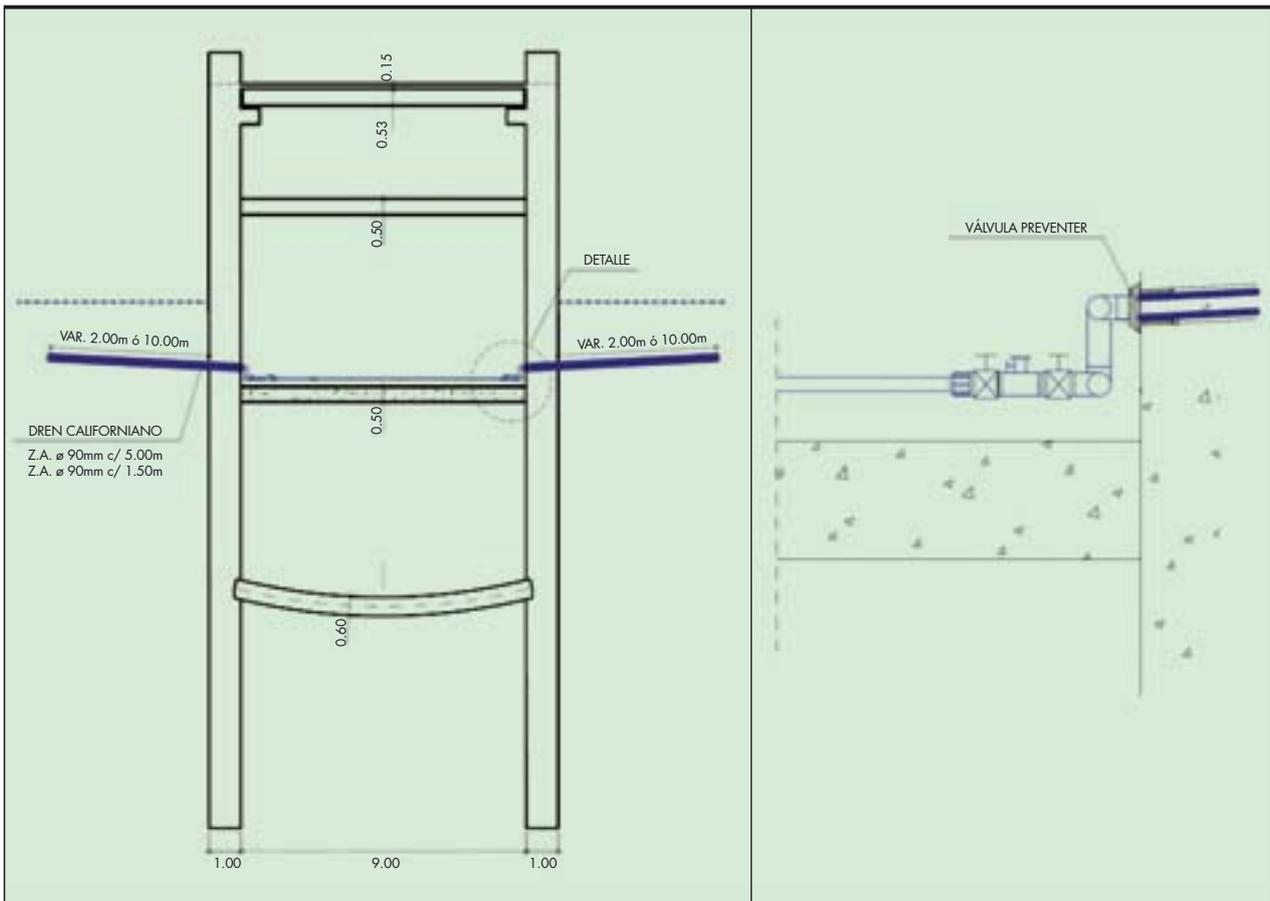
FIGURA 31.

Como alternativa, durante la obra se propuso sustituir el sistema de ventanas por un sistema de drenes, aprovechando la existencia de losas intermedias. El esquema de la solución se muestra en la Figura 31.

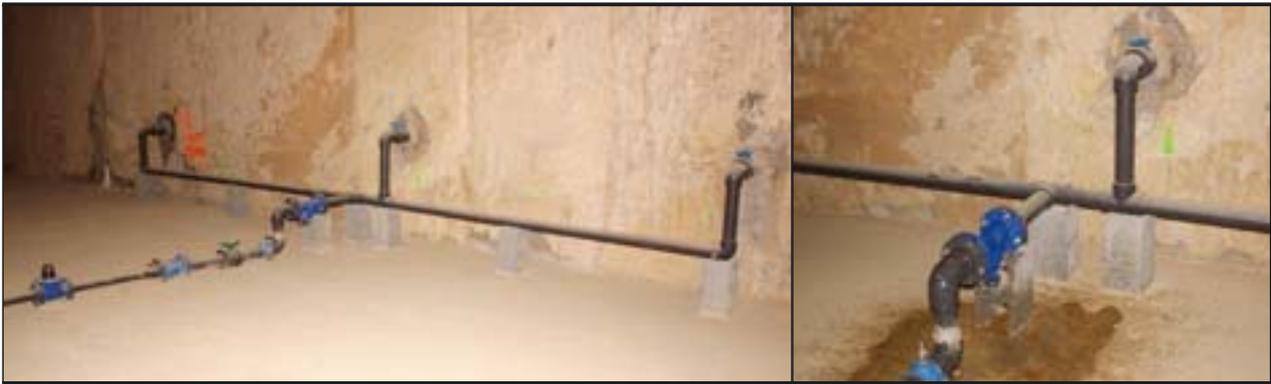
FIGURA 32.

En la Figura 32 se muestra la conexión entre ambos lados de las pantallas.

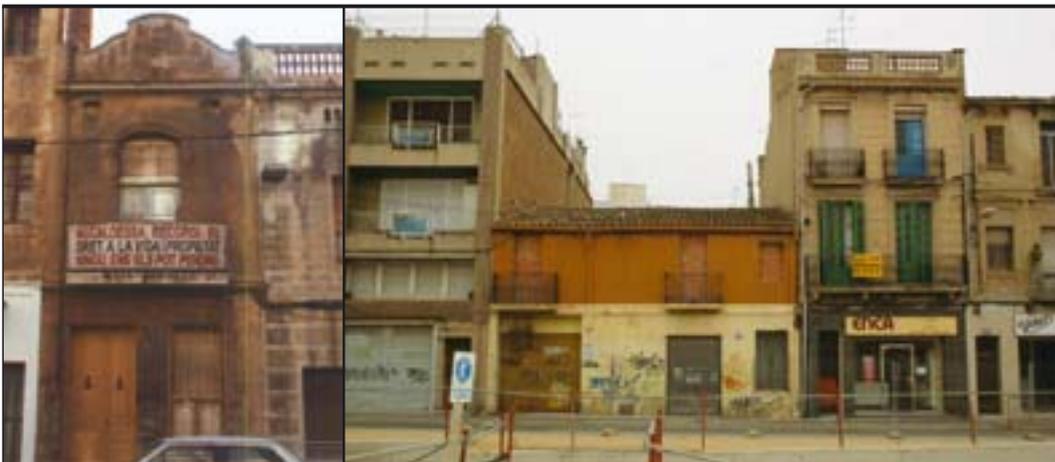
FIGURA 33.

Las edificaciones existentes, además, son en una gran parte antiguas (muchas de ellas de más de 100 años, como se puede apreciar en la Figura 33), con cimentaciones muy someras y poco desarrolladas, siendo, por tanto, muy sensibles a los movimientos.

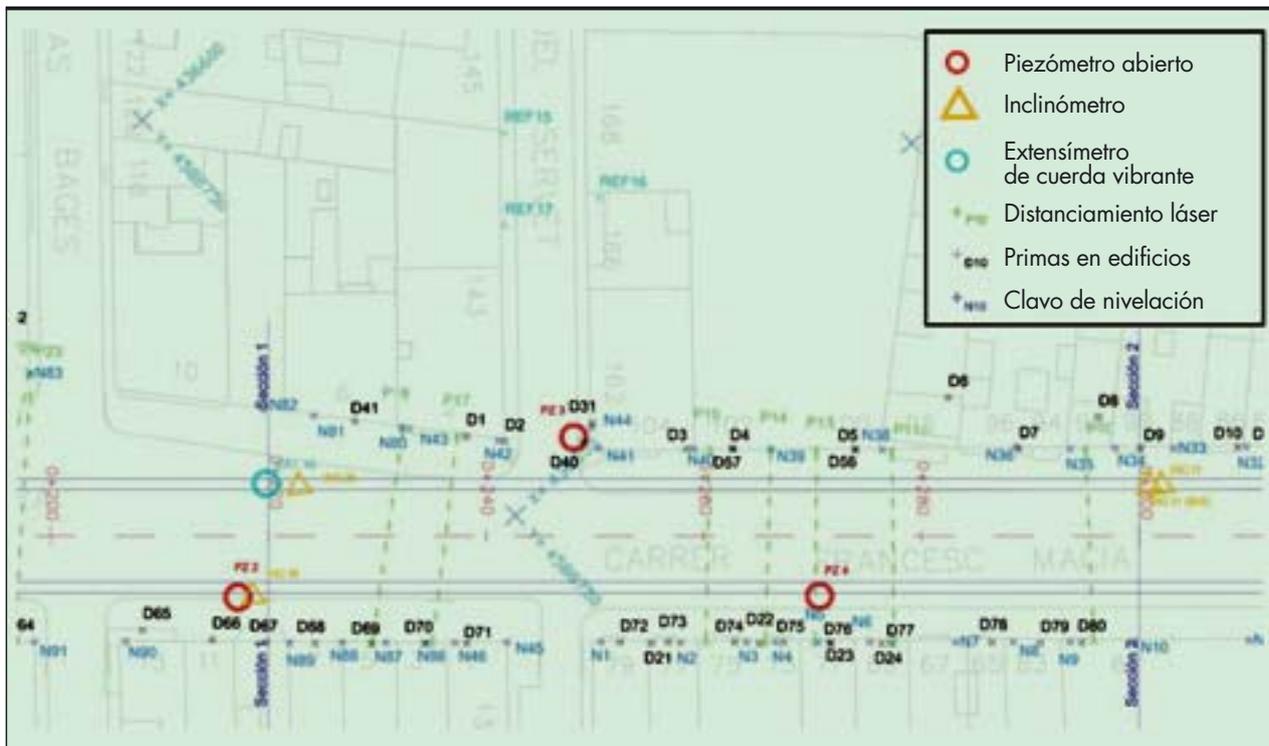
FIGURA 34.

En la Figura 34 se muestra la auscultación instalada entre los PPKK 0+200 y 0+310.

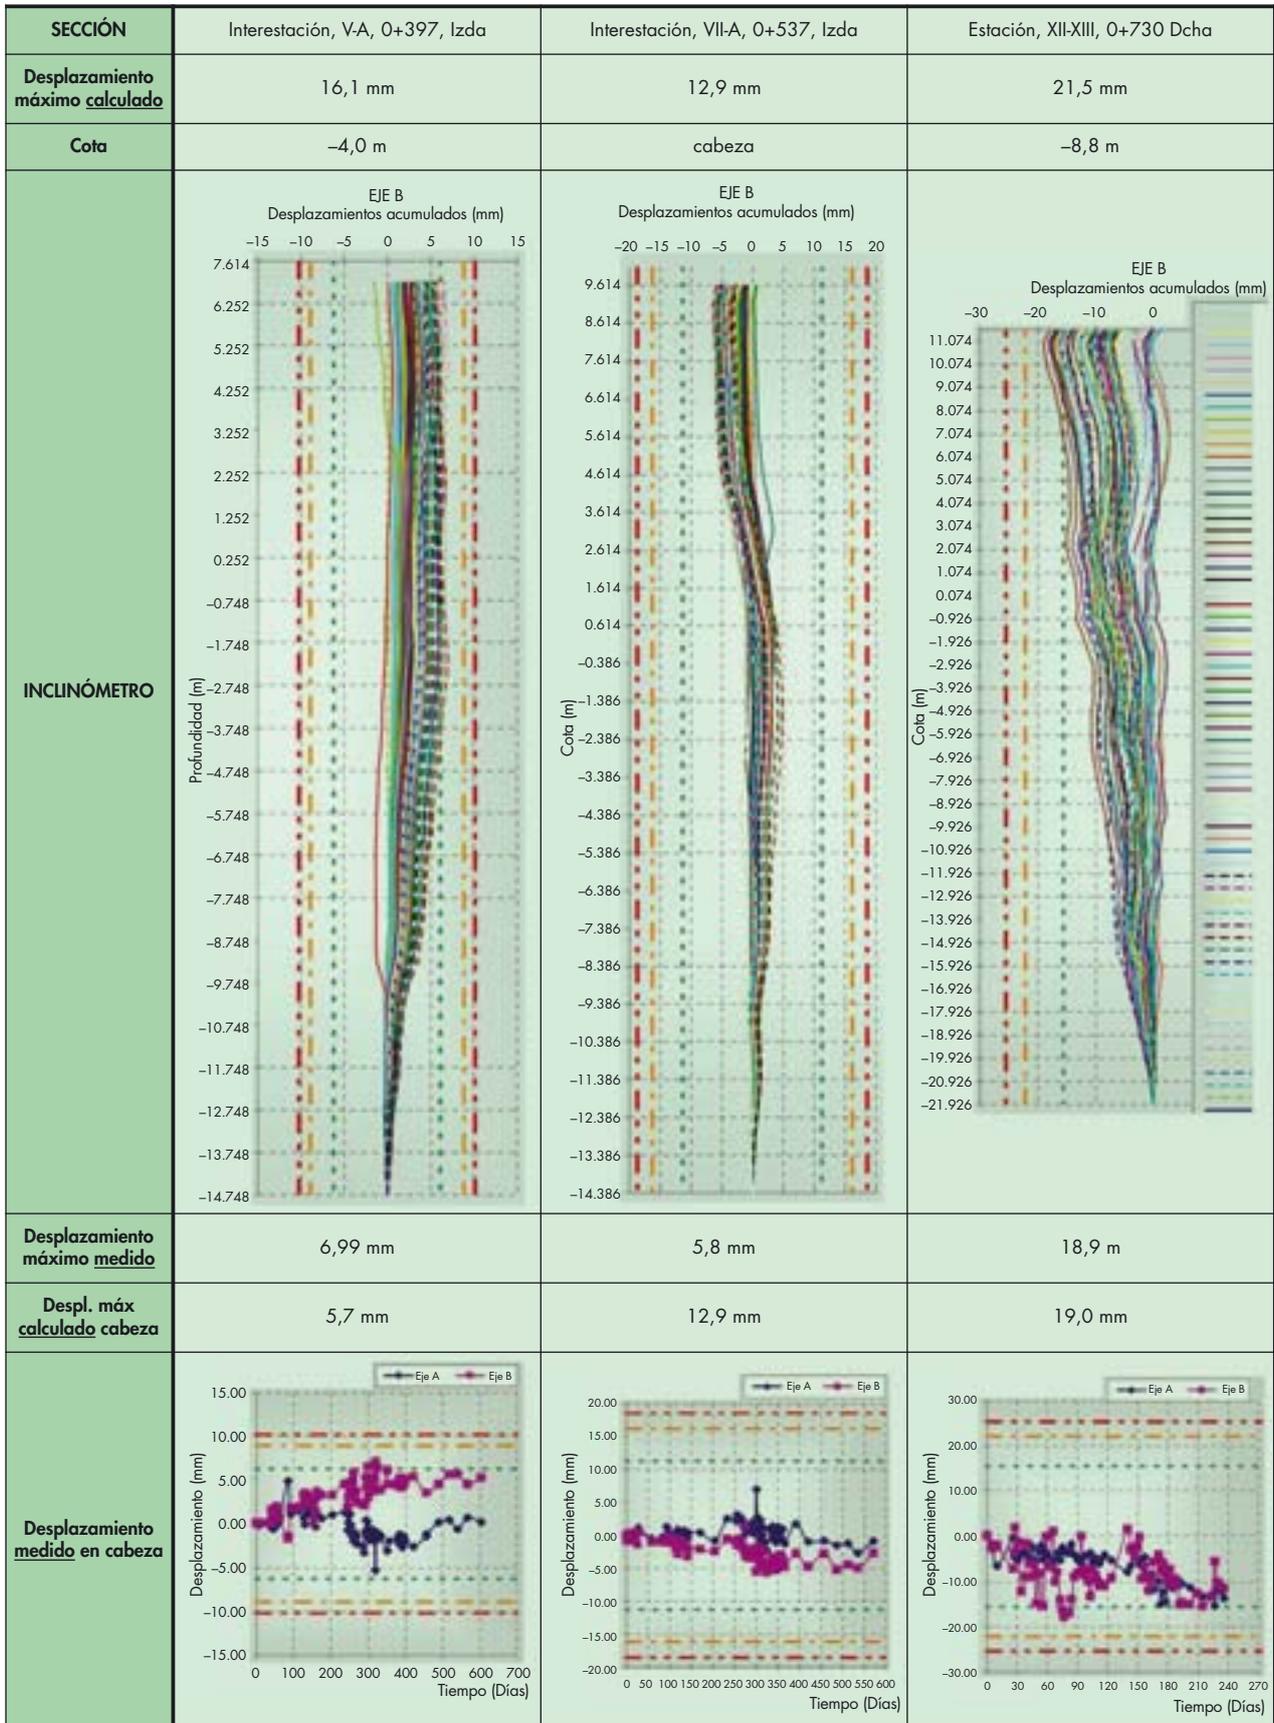
FIGURA 35.

Las tres secciones analizadas eran las mostradas en la Figura 35.

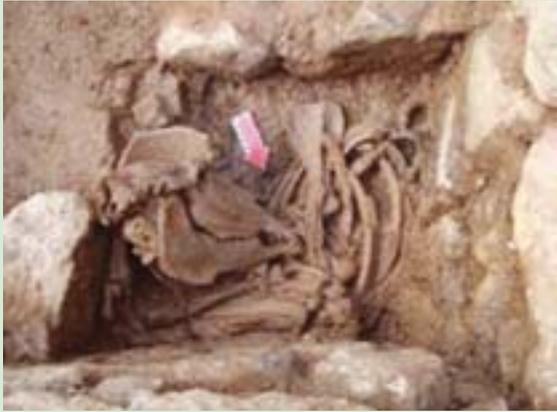
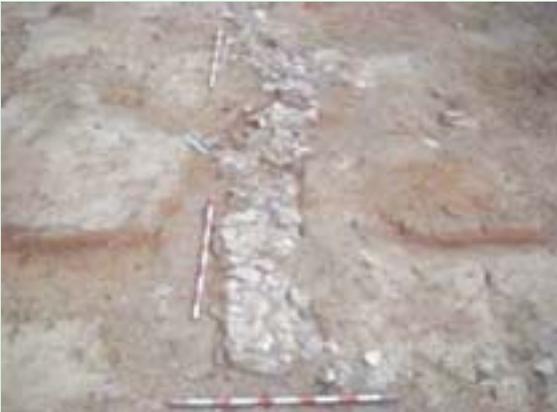
FIGURA 38.

Alto imperial	Mediados S. I d.C.	<ul style="list-style-type: none"> Estructuras diversas, una vez ha dejado de funcionar el centro alfarero. Entre otros un pozo, depósitos... Espacio de 10 x 20 m dedicado a necrópolis.

Alto imperial	S. II d.C.	<ul style="list-style-type: none"> Arrasamiento general de parte de las estructuras descritas y colmatación de todo el solar.

Se han identificado 4 fases de ocupación en el yacimiento. (Figura 38).
