# Empleo de los ensayos de tracción y doblado alternativo para estimar el deterioro por corrosión bajo tensión en un acero de pretensado

## *Use of tensile and alternative bent testing to assess stress corrosion cracking on prestressed steel*

Laura Rodríguez Duro<sup>1\*</sup>

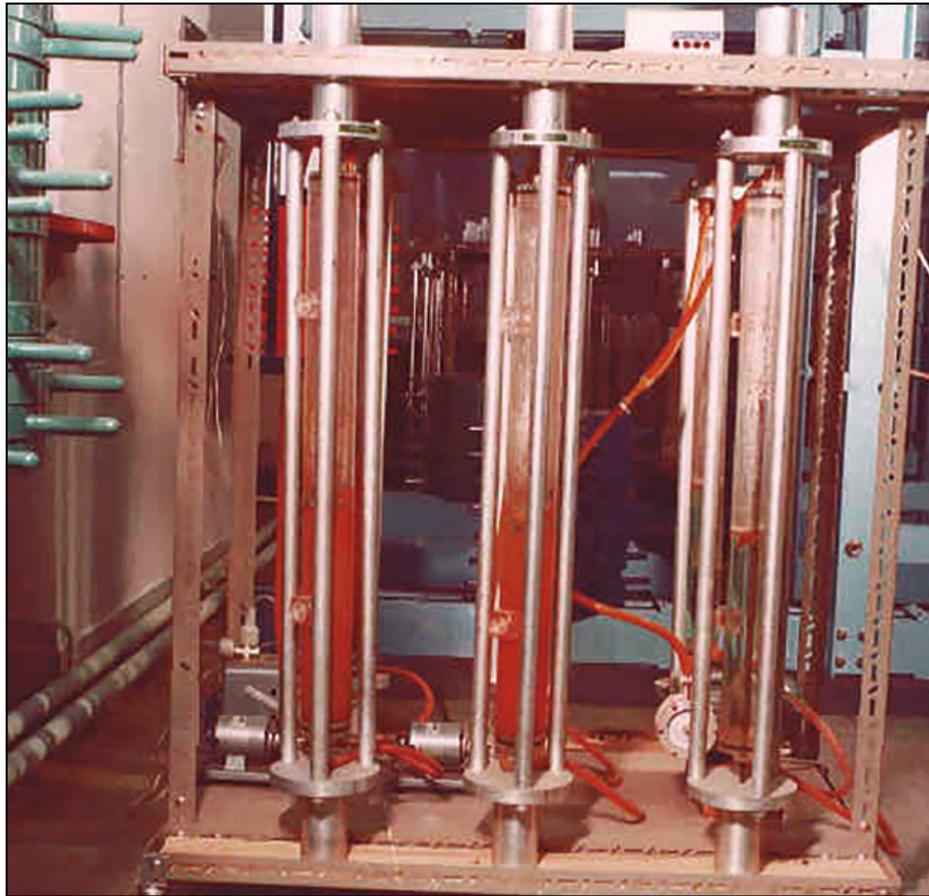
**Figura 1.** Detalle del bastidor y la célula de corrosión utilizados en la Tesis Doctoral del Dr. D. José Climent Beltrán (Climent 1979).

Climent Beltrán. En la figura 1 se muestran los bastidores y las células de corrosión que se utilizaron en la citada Tesis (Climent 1979).

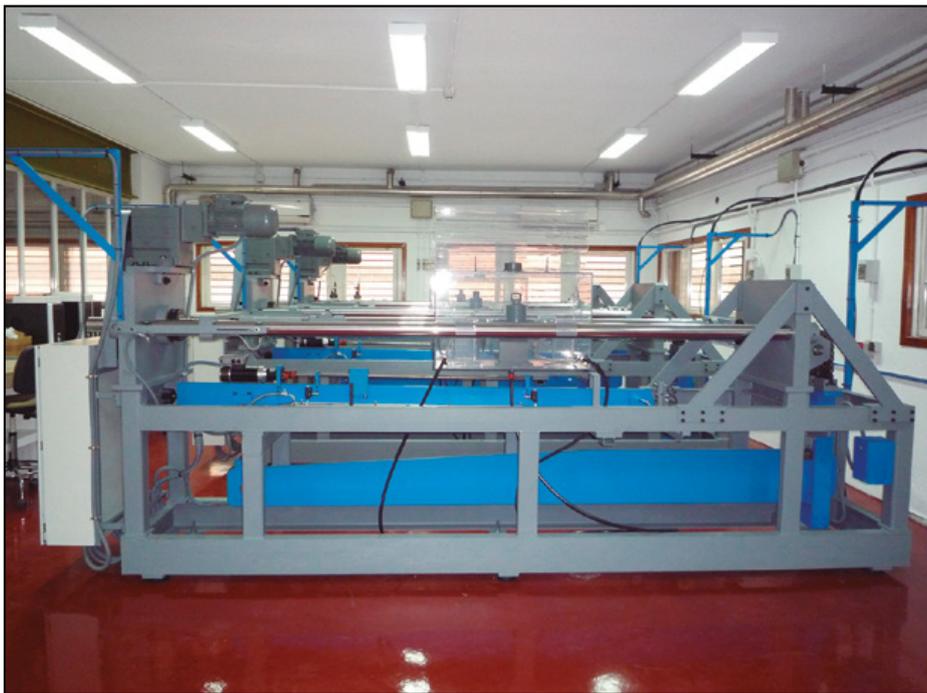
**Figura 2.** Marco rígido de ensayo.

El **Laboratorio Central de Estructuras y Materiales del CEDEX** cuenta con tres máquinas para realizar ensayos de corrosión bajo tensión cada una de ellas compuestas por un marco rígido o bastidor y una célula o recipiente de disolución. Los **bastidores horizontales** son de carga permanente de 2 m de longitud. La capacidad de carga máxima es de 300 kN. Cada una de ellas está conectada a un **ordenador** con un software que se usa como medidor de tiempo (figura 2).

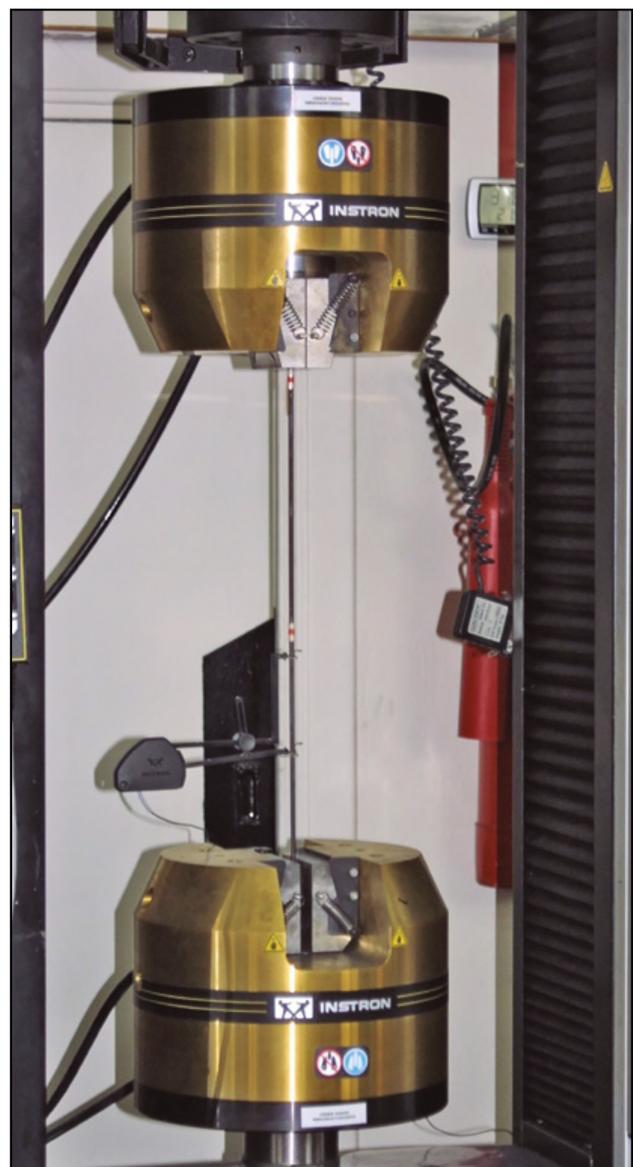
**Figura 3.** Máquina para ensayos de tracción.

Los ensayos se realizaron en el Laboratorio Central de Estructuras y Materiales del CEDEX en una máquina de 200 kN de capacidad con dos extensómetros dobles de 50 mm y 100 mm de base respectivamente (figura 3).

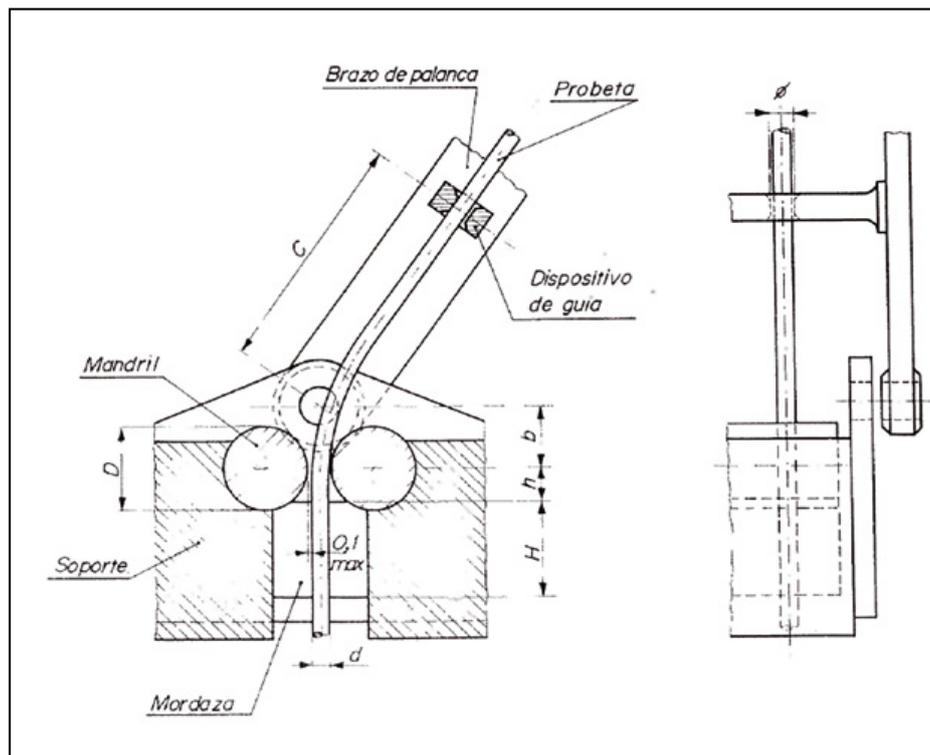
Figura 4. Esquema con los elementos esenciales de una máquina de doblado de alambre (AENOR 1980).

A continuación se muestra un esquema con los elementos esenciales de una máquina de doblado de alambre (figura 4) y una fotografía de la máquina del Laboratorio Central de Estructuras y Materiales del CEDEX (figura 5).

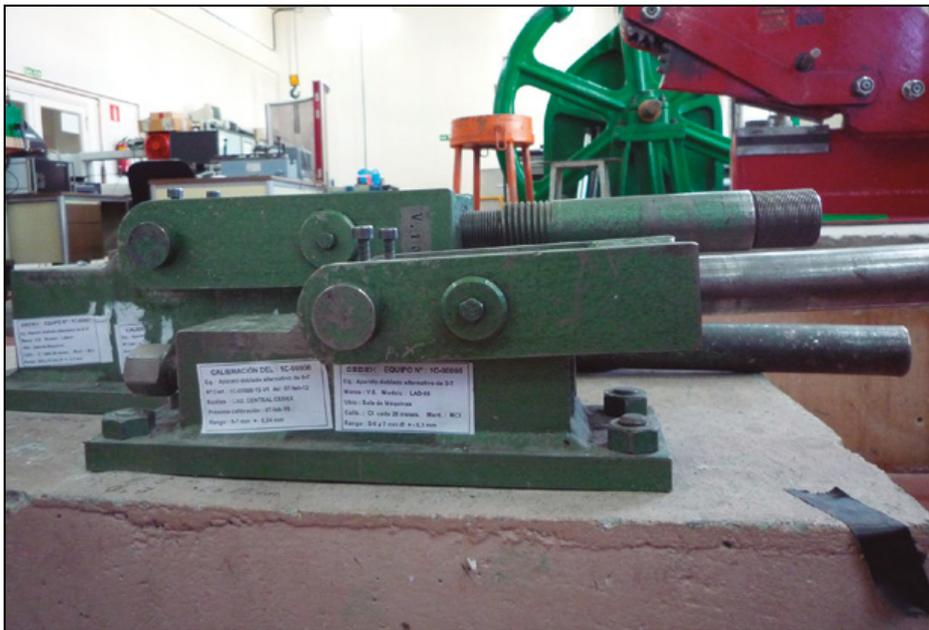
Figura 5. Máquina para el ensayo de doblado alternativo.

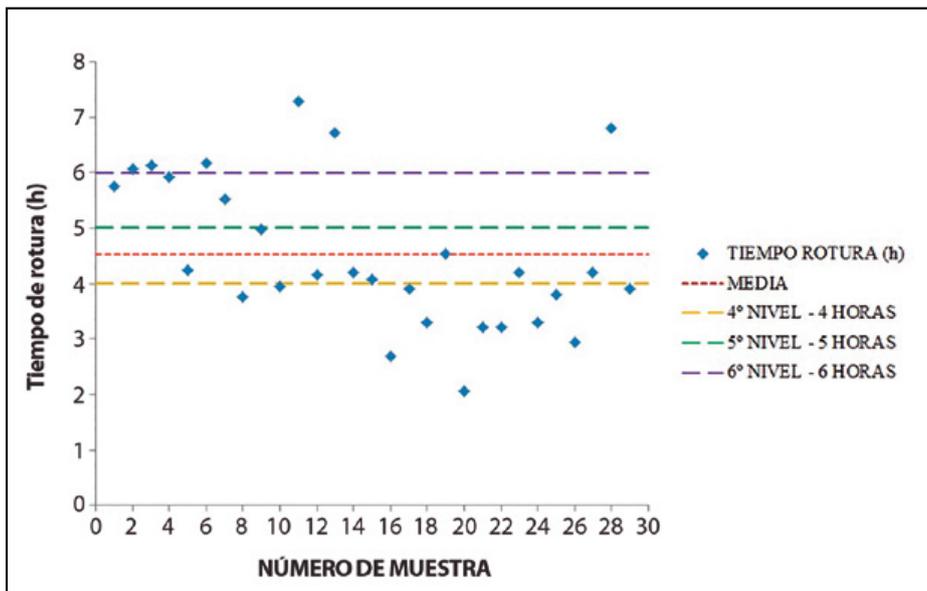
Figura 6. Valores del ensayo de corrosión bajo tensión y niveles de corrosión.

En base a estos valores se establecieron unos niveles de corrosión en los que las probetas no se rompían pero se corroían. Se fijaron 3 niveles alrededor de la media del tiempo de rotura: 4° nivel 4 horas de corrosión, 5° nivel 5 horas de corrosión y 6° nivel 6 horas de corrosión (figura 6).

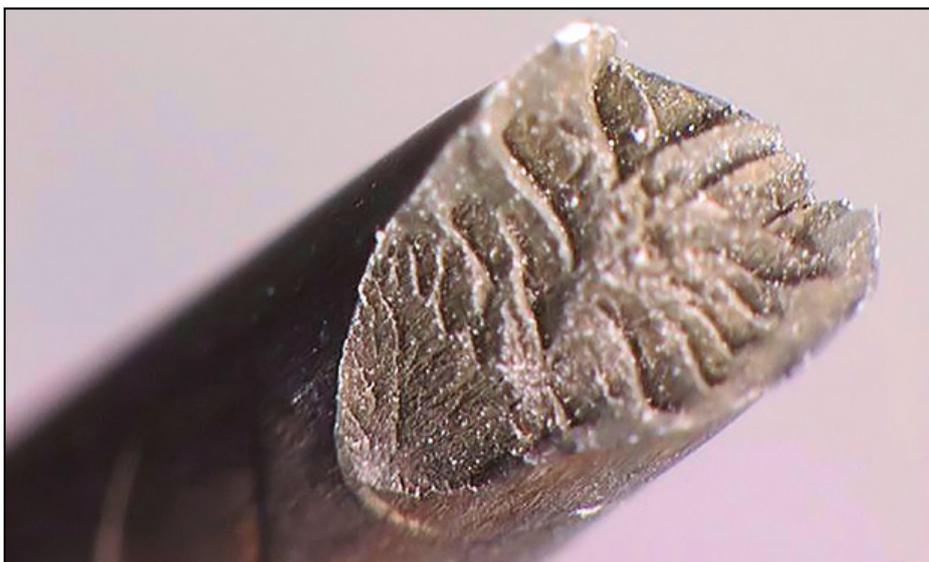
Figura 7. Imagen de rotura de desarrollo típico de corrosión bajo tensión vista transversalmente.

En la figura 7 se puede observar la fractura típica de corrosión bajo tensión hallada en este trabajo y obtenida por **microscopía óptica**. La fractura no presentaba el aspecto de una rotura de carácter dúctil, sino más bien una apariencia de carácter frágil con ausencia total de estricción de la zona, aspecto típico de la rotura inducida por fragilización por hidrógeno.

Se puede ver que la primera etapa se inicia debido a una imperfección y evoluciona uniformemente en un plano con una pendiente muy pronunciada respecto al plano transversal hasta un tercio del diámetro y en la segunda etapa la fisura se extiende violentamente de forma arborescente a partir del punto medio de la primera. Esta segunda etapa es la consecuencia de la dispersión variable de la primera, fruto de la fuerza aplicada, mientras que la primera es el resultado del desarrollo creciente como consecuencia de la actuación conjunta de la carga y el medio corrosivo (Rodríguez, Saínez de Cueto, Morales y Pérez. En imprenta).

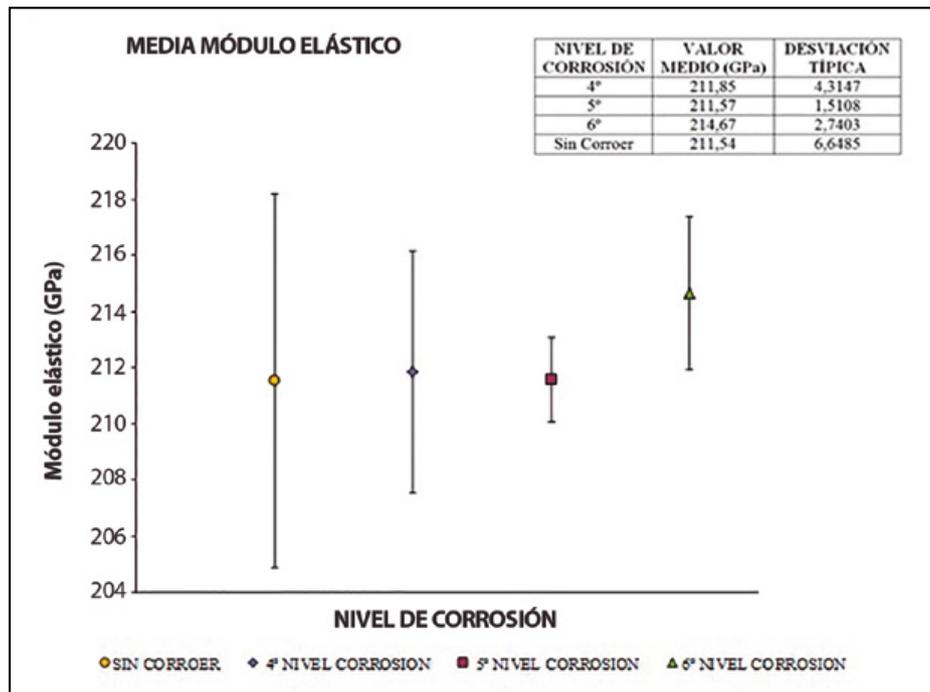
Figura 8. Valores medios para el módulo elástico según nivel de corrosión.

En el ensayo de tracción después de diferentes ataques de corrosión no se apreciaron diferencias significativas entre las muestras sin corroer y las muestras con un determinado grado de corrosión en los resultados de módulo elástico y límite elástico (figuras 8 y 9).

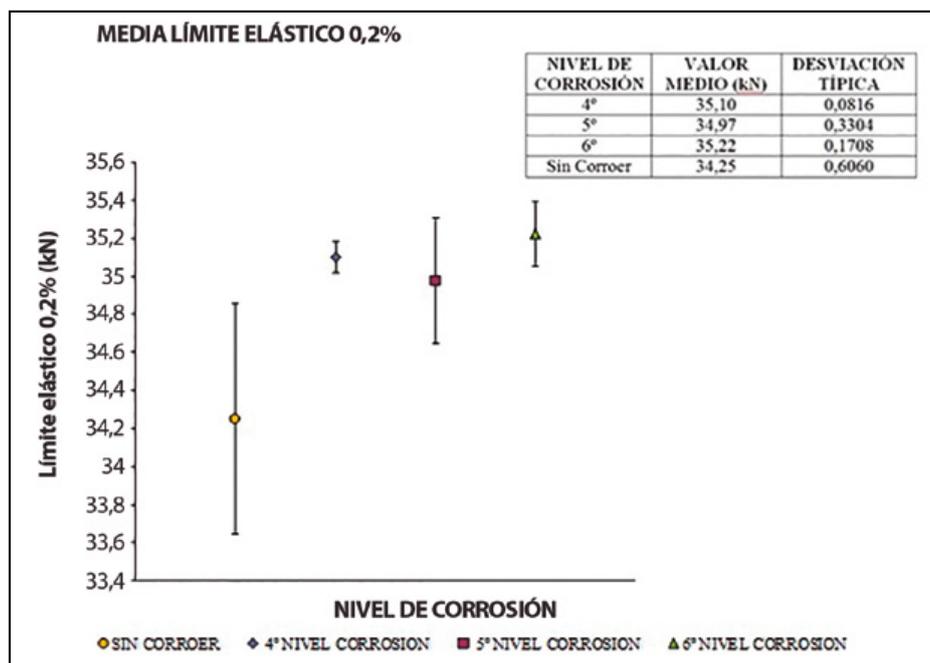
Figura 9. Valores medios para el límite elástico al 0,2 % según nivel de corrosión.

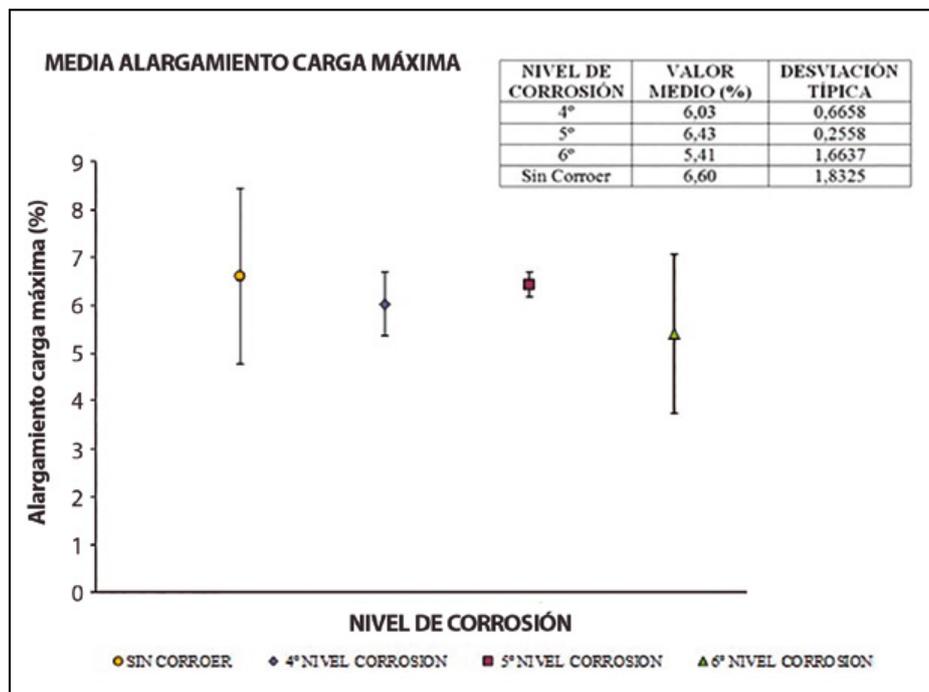
Figura 10. Valores medios para el alargamiento bajo carga máxima según nivel de corrosión.

Como primer indicio, en el nivel de corrosión más alto se observó un cierto descenso del alargamiento bajo carga máxima desde 6,60 % para las muestras sin corroer, y 6,03 y 6,43 % en el cuarto y en el quinto nivel y hasta 5,41 % en este último, el sexto, porque existe en él una muestra con un valor de 2,93 % (figura 10).

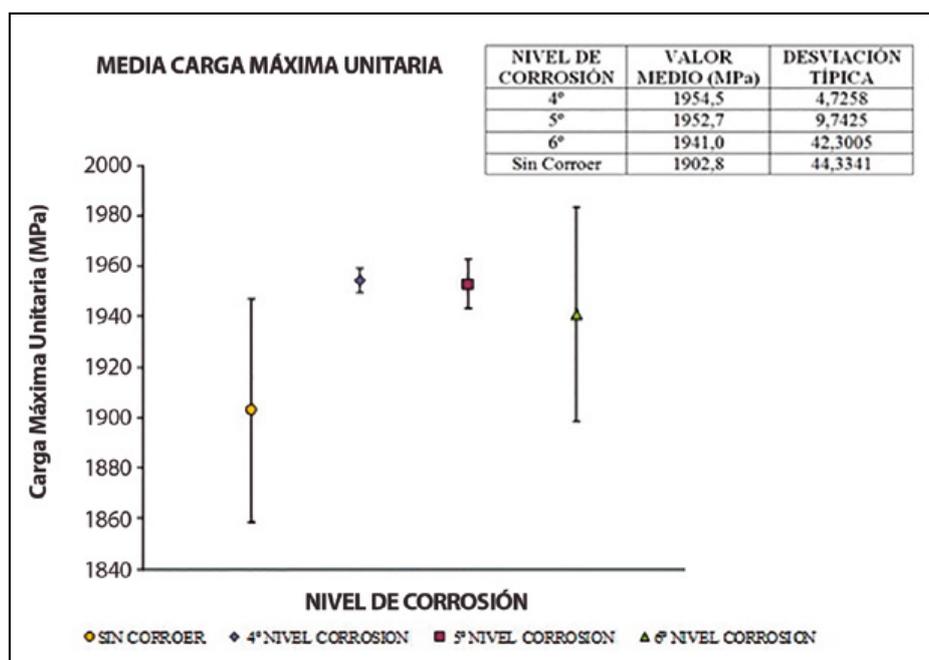
Figura 11. Valores medios para la carga máxima unitaria según nivel de corrosión.

En este mismo nivel de corrosión, el sexto, se advirtió una bajada, significativa pero muy escasa, de la carga máxima unitaria desde 1.903 MPa para las muestras sin corroer, y 1.954 y 1.952 MPa en el cuarto y en el quinto nivel hasta

1.941 MPa en este último porque existe en él una muestra con un valor 1.879 MPa (figura 11).

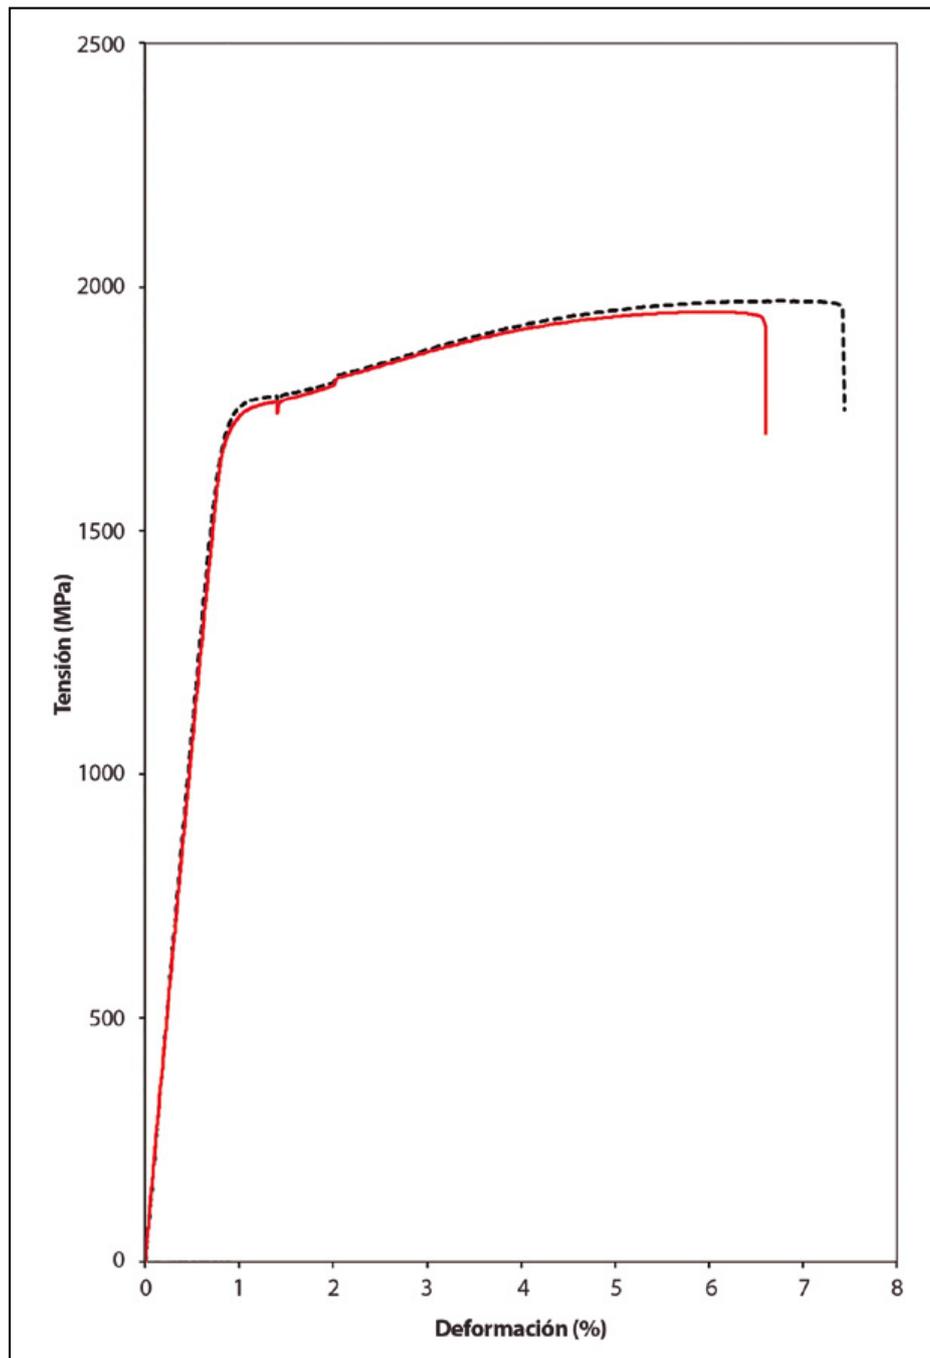
**Figura 12.** Curva tensión deformación para muestra corroída en el sexto nivel de corrosión y muestra sin corroer.

A continuación se incluye la curva tensión-deformación (figura 12) donde se puede ver en rojo un alambre corroído en el último nivel conseguido y en línea discontinua un alambre sin corroer.

Se observa el mismo comportamiento que se ha explicado anteriormente, es decir, ese nivel de corrosión afectaba a la deformación en rotura más que a la capacidad

resistente del material. Pero este caso representado aquí es un suceso extremo y por tanto el ensayo de tracción no era válido como herramienta de análisis.

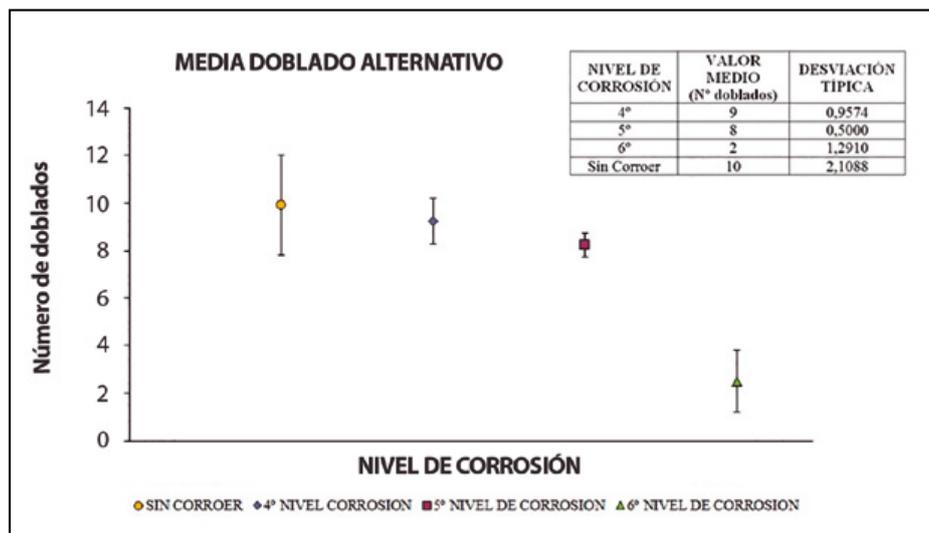
**Figura 13.** Valores medios para el número de doblados hasta rotura según nivel de corrosión.

Los resultados de **doblado alternativo** en cambio parecían indicar que se producen fenómenos de fragilización del material desde los niveles más bajos de corrosión (figura 13).

Es más, se puede decir que el efecto fue patente desde los primeros indicios ya que el acero atacado podía llegar a romperse desde el primer doblado, como es el caso del último nivel de corrosión conseguido con una media de 2 doblados.
