# LA INSPECCION DEL PUENTE

F. JAVIER SAINZ DE CUETO TORRES

Laboratorio Central de  
Estructuras y Materiales (CEDEX)

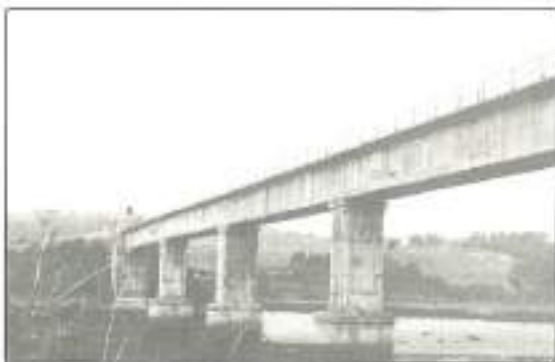
FOTO 1. Inspección de cimentaciones.

- A. Cimentación (Foto 1)
- B. Subestructura (Foto 2)
- C. Superestructura (Fotos 3 y 4)
- D. Equipamientos (Foto 5)

Las cimentaciones bajo agua son muy vulnerables, sobre todo en puentes de fábrica, debido a los riesgos de socavaciones, descalces, falta de protección adecuada contra la corriente, etc. Para la inspección de estas cimentaciones es necesario recurrir a menudo a inspecciones subacuáticas.

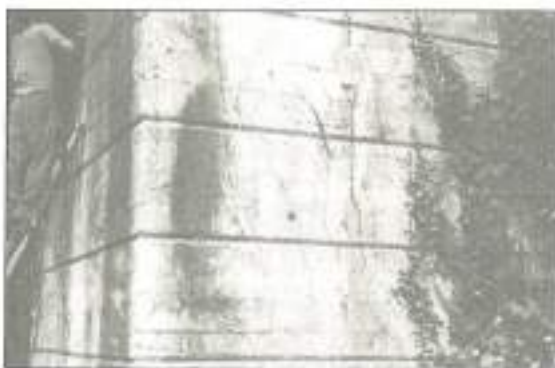
FOTO 2. Inspección de estribos y sistemas de apoyo.

**B. SUBESTRUCTURA.** La subestructura comprende los estribos (incluso terraplenes, muros de acompañamiento, etc.), las pilas y los aparatos de apoyo.

A pesar de la importancia de la inspección de estos elementos, a menudo resultan difícilmente accesibles (pilas de gran altura, secciones de apoyo de gran canto, etc.).

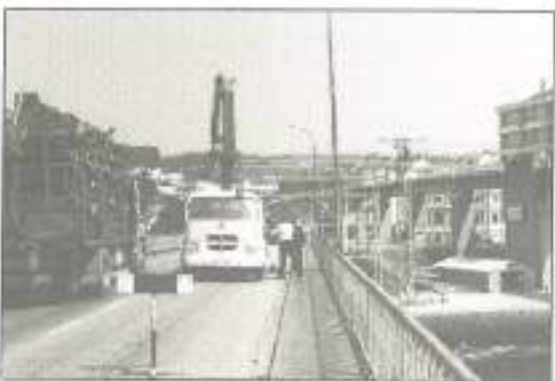
FOTO 3. Inspección de superestructura

**C. SUPERESTRUCTURA.** La superestructura comprende los elementos portantes principales (vigas principales, arcos, etc.), los elementos portantes secundarios (vigas longitudinales secundarias o largueros, vigas riostras o diafragmas, etc.), la losa superior del tablero cuando exista, etc.

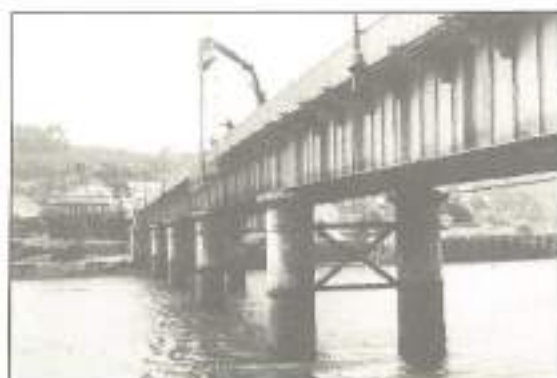
FOTO 4. Inspección de superestructura.

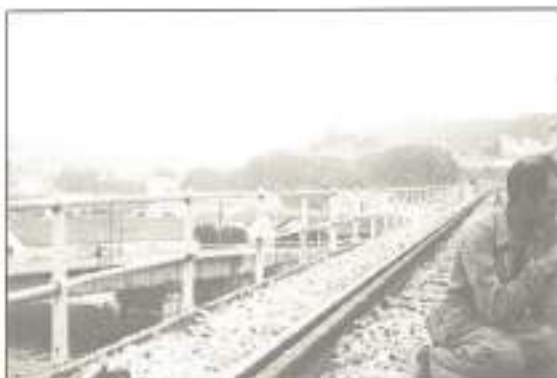
FOTO 5. Inspección de equipamientos, balastro y vía.

**D. EQUIPAMIENTOS.** Los equipamientos son indispensables para el funcionamiento y durabilidad del puente, e incluyen: juntas de dilatación, pavimento o capa de rodadura, sistema de drenaje, barandillas y dispositivos de seguridad, iluminación, etc.

Se recomienda examinar detalladamente el sistema de drenaje, ya que el agua infiltrada puede causar graves daños en la estructura del puente.
