Ingeniería Civil

NUM. 159/2010

SPECIAL FOUNDATION BY MEANS OF REINFORCED-CONCRETE CAISSON IN VALENCIA PORT

ABSTRACT *This paper describes the process to construct a foundation by means of reinforced-concrete caisson on breakwaters. The project required to develop minimal dredging solutions as well as to improve the foundation areas of the wharf caissons. The improvement technique applied to the foundation area was based on gravel columns, since this solution was the most suitable for areas with high fine fraction contents, as it was the case. Gravel columns were executed following a bottom-feed method, and two different techniques: gravel tank top-feeding and gravel pumping.*

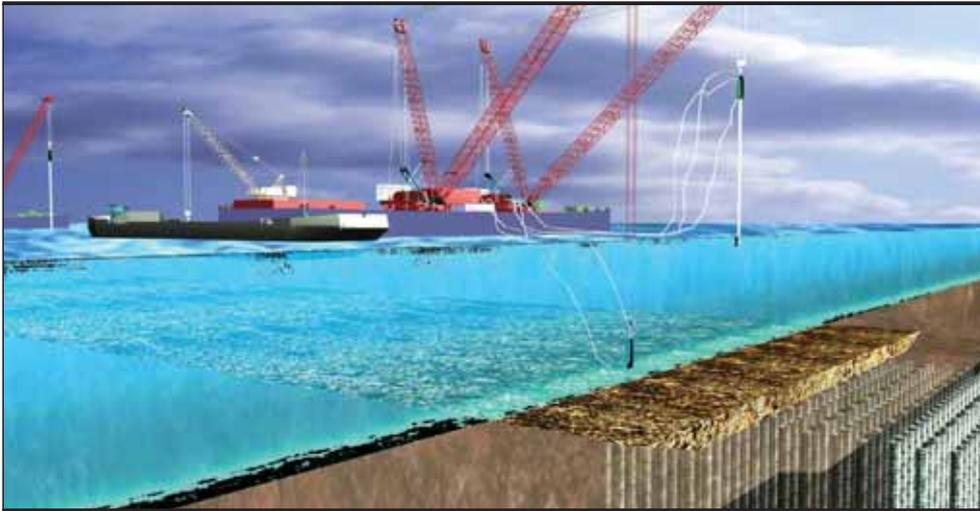
FIGURA 1. Modelo en 3 dimensiones.

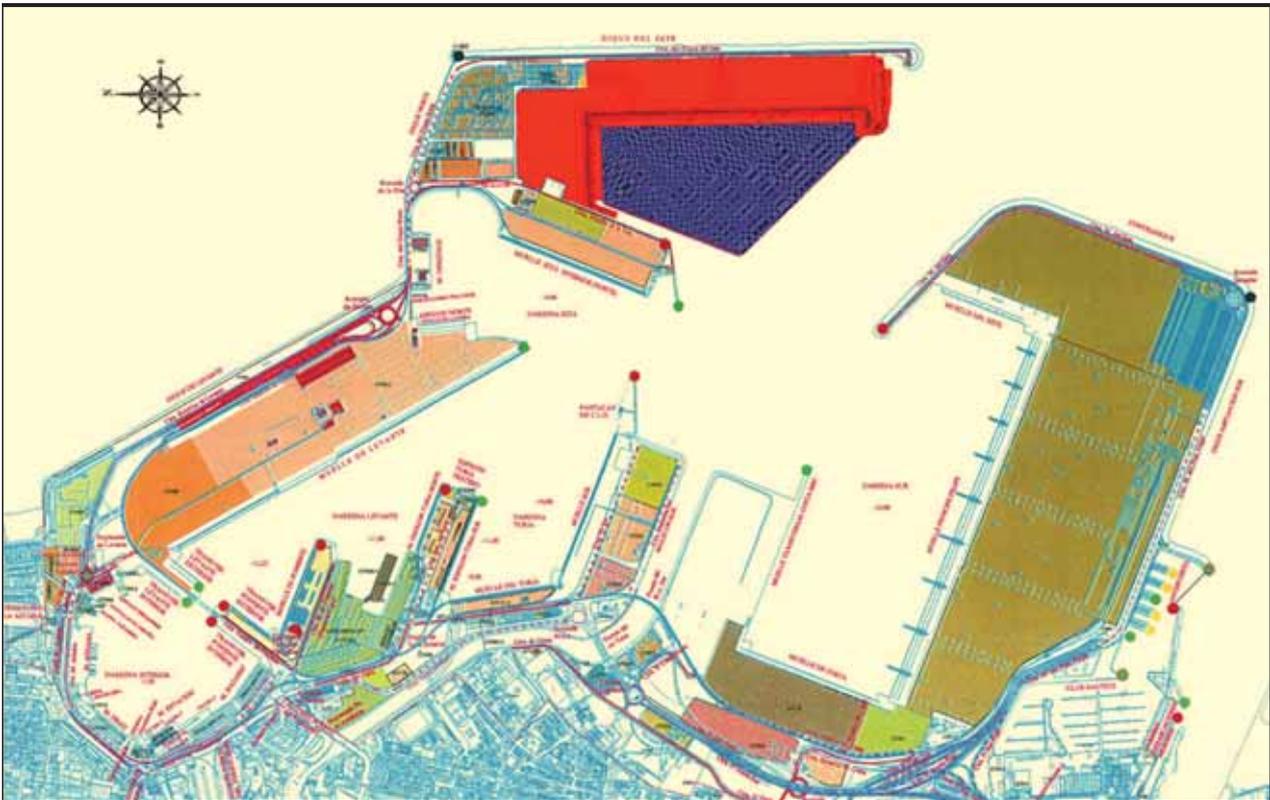
FIGURA 2. Dársena del Este del Puerto de Valencia.

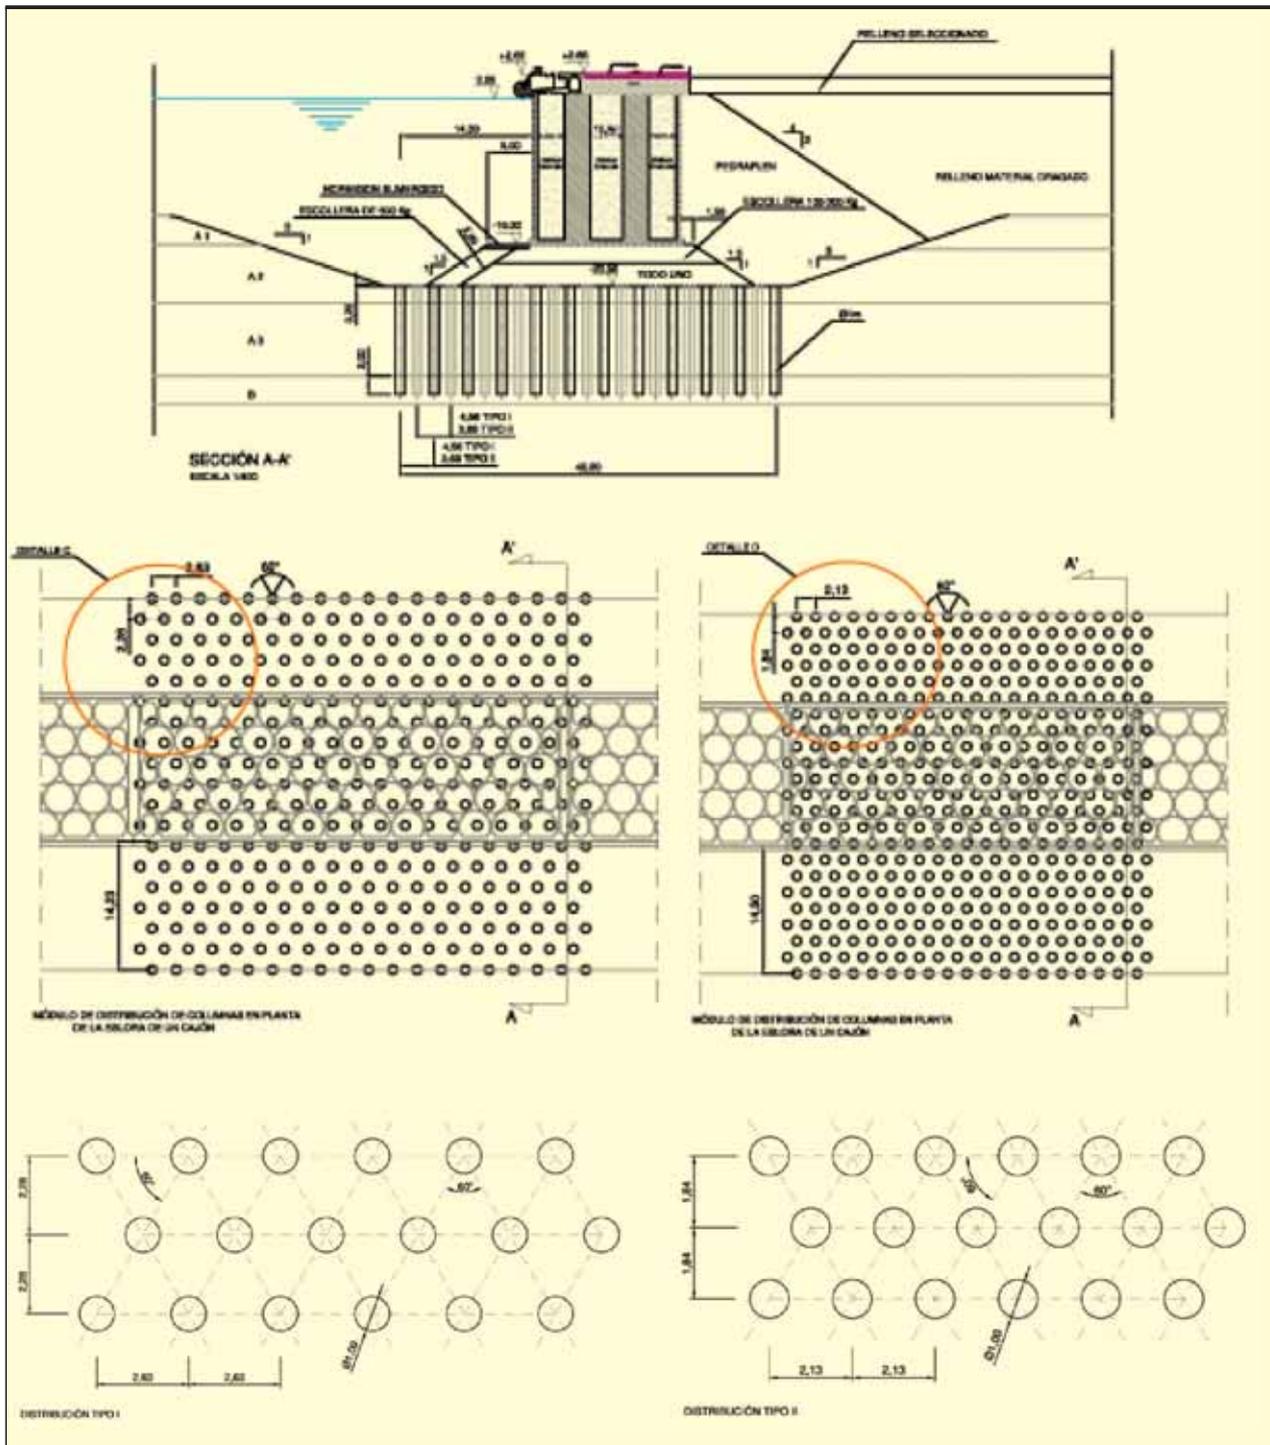
FIGURA 3. Detalles de la columnas de grava.

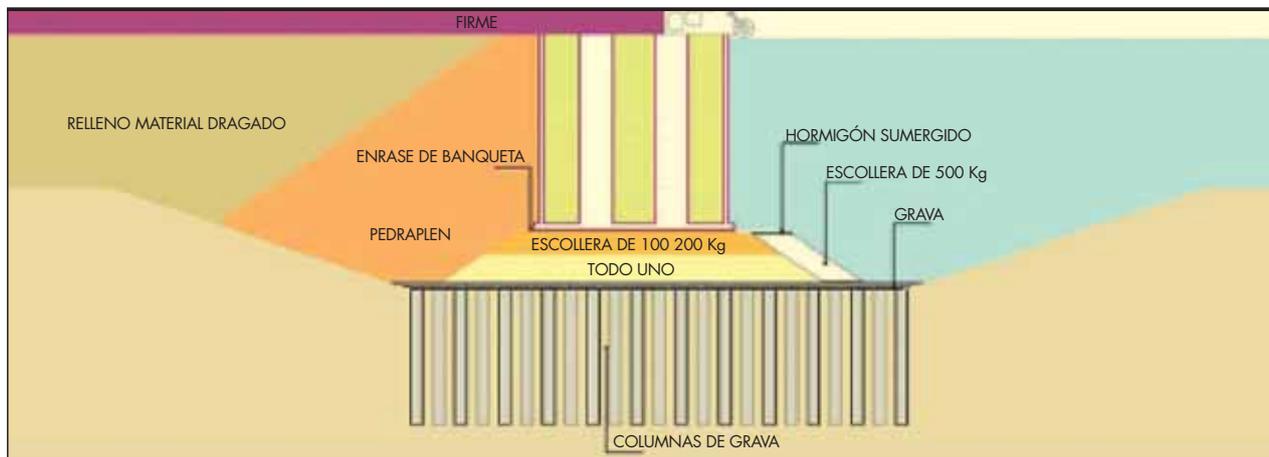
pecificado anteriormente, los cajones se fondearon a la cota $-16,00$ m sobre una banqueta de $5,00$ m de espesor, formada por todo uno y escollera, debidamente enrasada con grava de menor tamaño.

La coronación de la banqueta está formada por una capa de 2 m. de espesor de escollera de peso $100-200$ kg, con el objeto de mejorar las características resistentes de la banqueta en su conjunto. En la parte de la banqueta que quedaba por

FIGURA 4. Composición del muelle.

delante del cajón, la escollera se proyectó con un peso de 500 kg. con el fin de evitar el movimiento de las piedras a causa de eventuales turbulencias producidas por las hélices de los buques más desfavorables que pudieran hacer uso del muelle durante la vida útil del mismo. Finalmente se protegió la berma por delante del cajón con una capa de 30 cm. de hormigón sumergido.

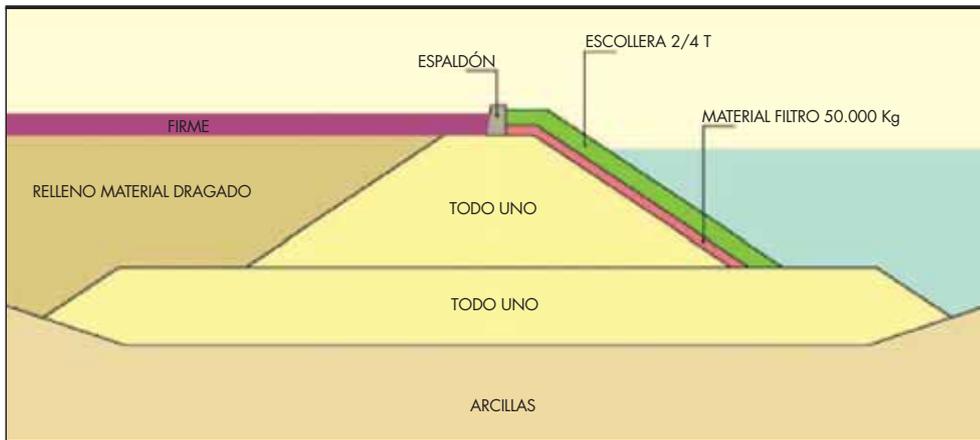
La protección del nuevo muelle frente al oleaje entrante a través de la bocana del puerto se realizó mediante un dique en talud de 257 metros de longitud según una orientación E-O partiendo desde el Dique del Este.

FIGURA 5. Espigón de cierre.

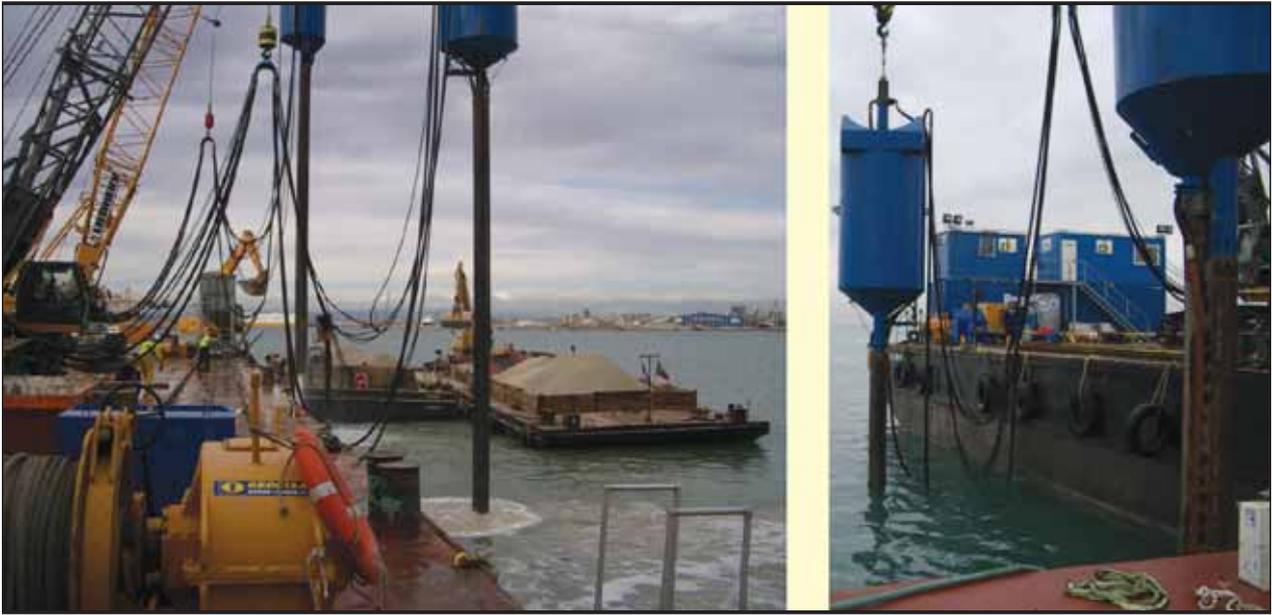
El objeto de estos trabajos era lograr el grado de mejora / refuerzo del terreno de cimentación del muelle de cajones previsto en proyecto. El sistema para poder penetrar la grava en el terreno fue mediante un tubo conectado con un vibrador en su parte final. El vibrador iba penetrando en el terreno hasta la profundidad que se consideró conveniente dependiendo de las características del terreno. Una vez al-

FIGURA 6. Tolva.

canzada dicha profundidad, la grava se introducía por dentro del tubo hasta salir por la punta del vibrador, extremo este, la alimentación por el fondo, que era la base de los sistemas aceptables. A medida que se iba expulsando la grava, el vibrador y el tubo se elevaban hasta completar la columna.

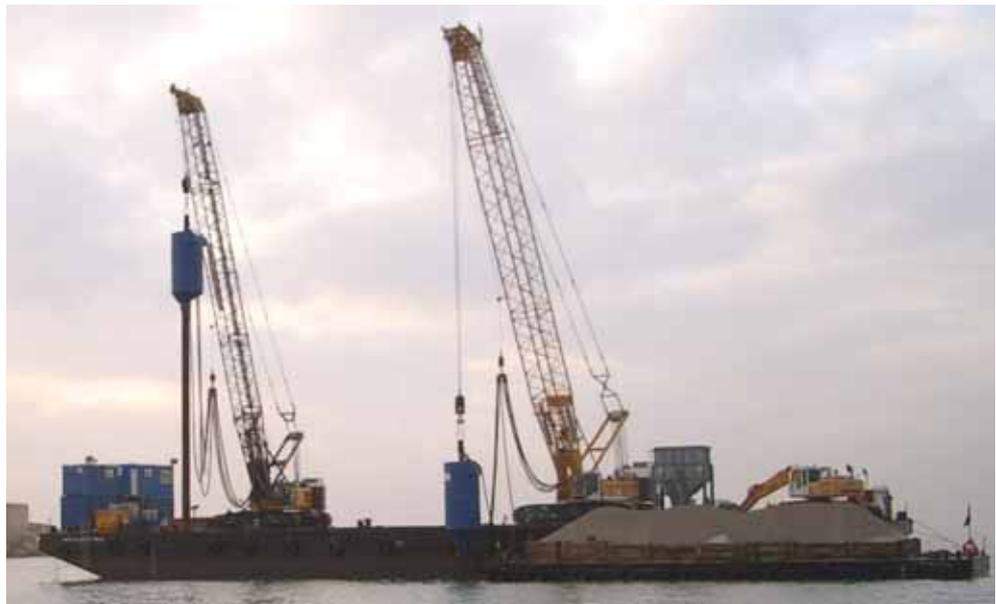
FIGURA 7. Vista de las pontonas con las 2 retroexcavadoras.

una en cada pontona, (Figura 7), las cuales realizaban el proceso completo de carga (figura 8) desde la pontona auxiliar, descarga en pontona principal y acopio (retroexcavadora pontona auxiliar), carga desde pontona principal y descarga sobre la tolva de alimentación (retroexcavadora pontona principal).

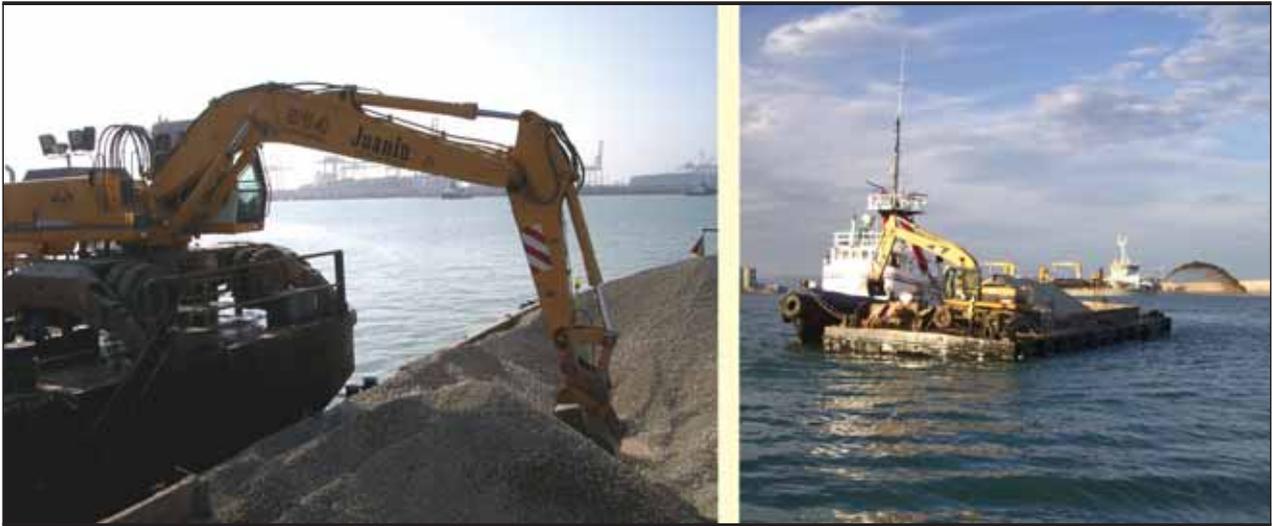
FIGURA 8. Proceso de carga.

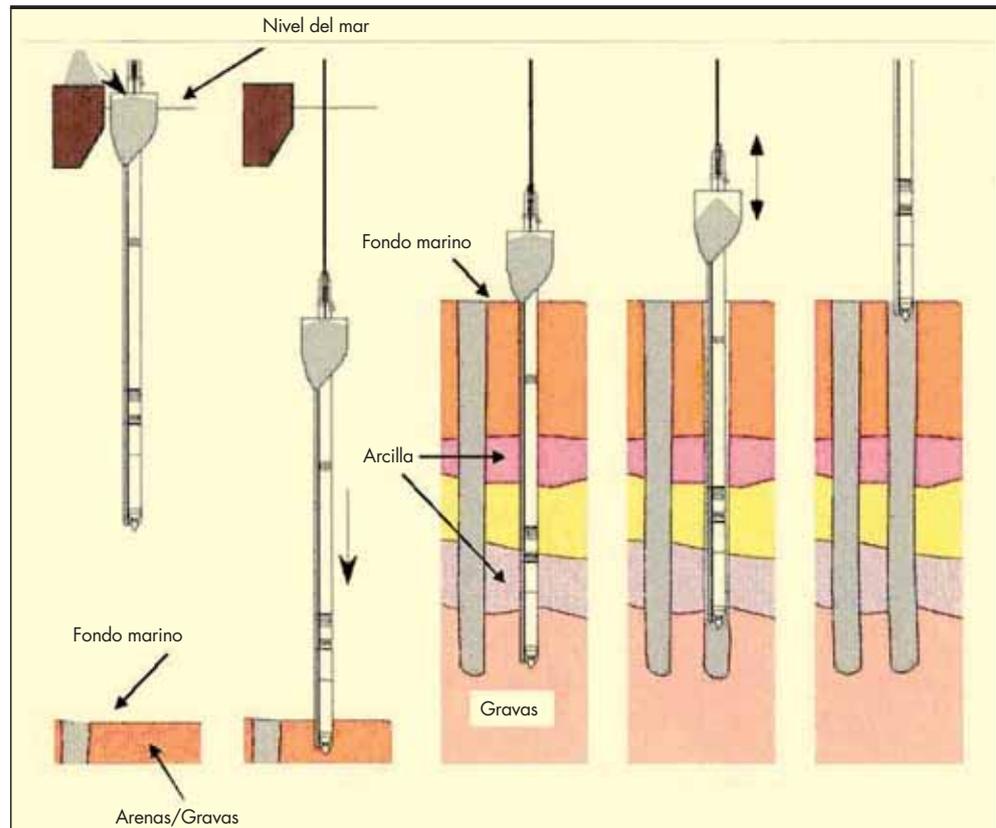
FIGURA 9. Esquema de ejecución de las columnas.

La penetración de la punta del vibrador en la tierra se realizaba mediante el efecto de las vibraciones, con la ayuda de un chorro de agua. (Figura 9).

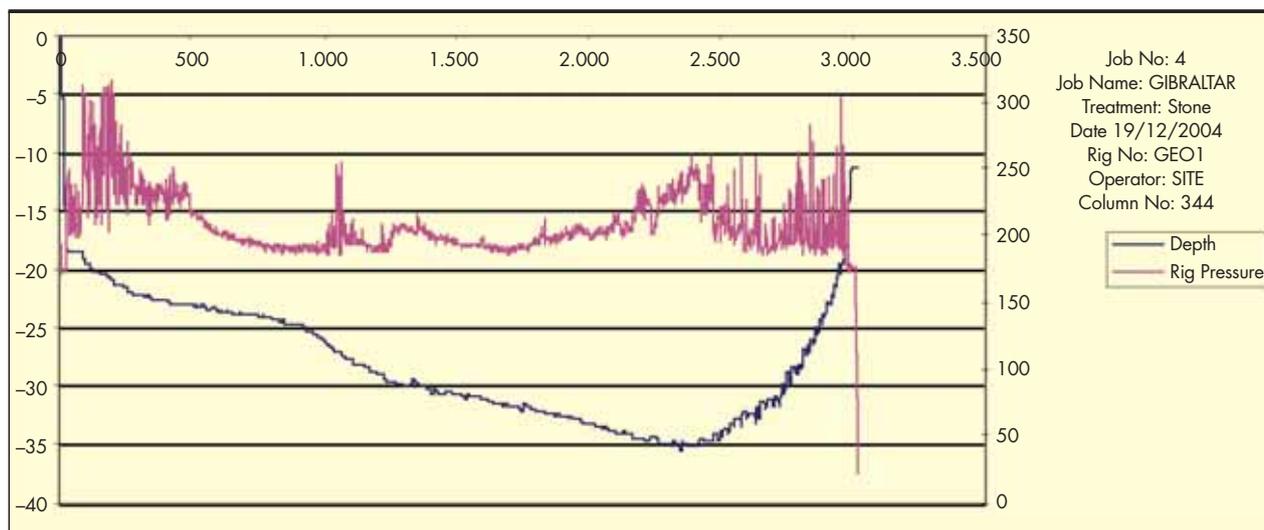
FIGURA 10. Modelo gráfico de una columna de grava en medio marino.

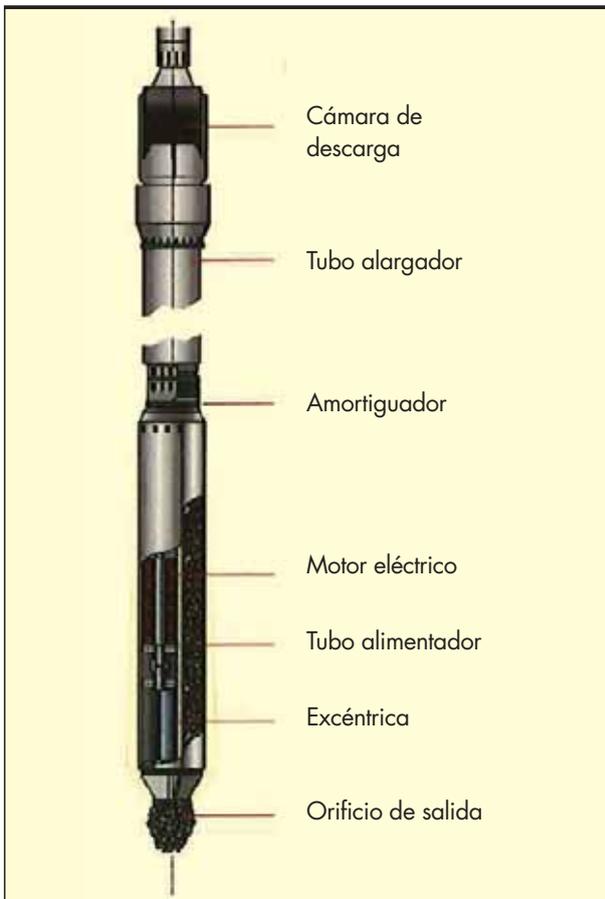
FIGURA 11. Sistema para método de bomba de agua.

El método de la bomba de grava para la ejecución de columnas de grava mediante alimentación por fondo empleaba un vibrador dotado de un tubo alimentador de grava que permitía su descarga en la parte inferior de dicho vibrador ("bottom feed"). (Figura 11).

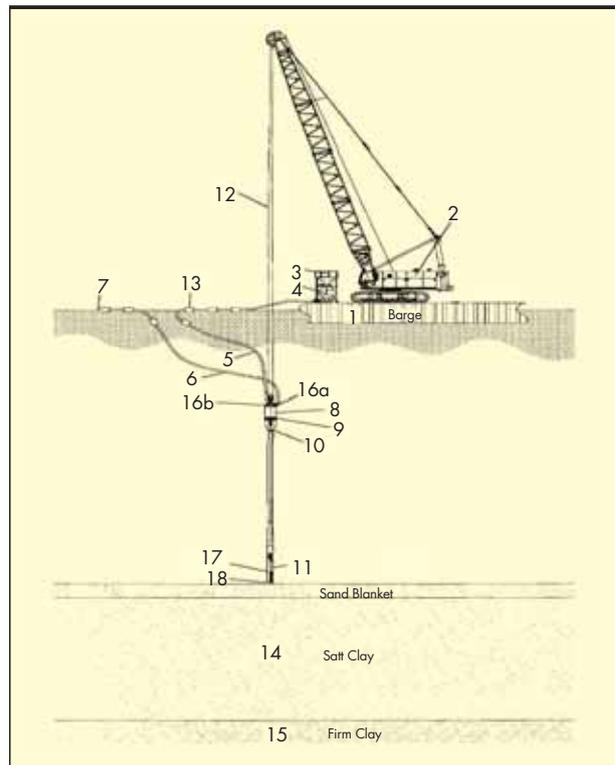
FIGURA 12. Esquema de proceso de ejecución.

1. Pontona. 2. Grúa principal. 3. Tolva de bomba de grava. 4. Bomba de grava. 5. Manguera de impulsión de grava. 6. Manguera de salida de aire. 7. Boya. Punto de salida de aire. 8. Tanque de recepción de grava. 9. Cierre entre tanques. 10. Tanque de presión. 11. Tubería adunta al vibrador. Expulsión de grava. 13. Boyas. 16. Cierres entre tanques. 17. Vibrador. 18. Punta del vibrador. Salida de grava.

En esta configuración, con el vibrador colgado de la grúa, la penetración, a la profundidad de proyecto o de rechazo, se lograba mediante el peso propio de la herramienta y las vibraciones. La grava era transportada por una bomba de grava "Gravel Jet" utilizando el agua como fluido de transporte desde la tolva de alimentación hasta el depósito de almacenaje situado en la parte superior del sistema de doble cámara. Desde este último depósito, una vez descargada el agua de transporte, se trasapaba el material de aportación a la cámara inferior y desde allí a la punta del vibrador que se había introducido en el terreno utilizando aire comprimido para su transporte. Hay que señalar que el sistema de doble cámara estaba siempre cerrado y mantenido a presión mediante un complejo diseño válvulas. (Figura 12).

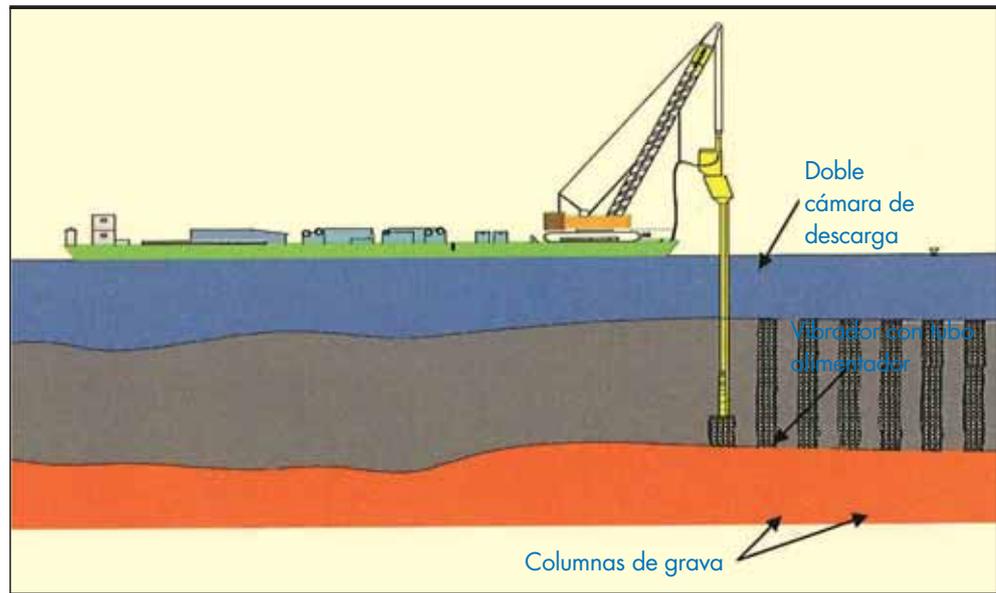
FIGURA 13.

- Se requiere un equipo especial de ejecución en el que es determinante la herramienta compuesta por el vibrador y el circuito de descarga de la grava para que ésta pueda efectuarse por el interior y en punta del vibrador. (Figura 13).
- Para obtener la profundidad de proyecto que incluye la longitud de la columna y la diferencia de cotas entre la superficie y el fondo marino, la longitud total del equipo que se suspende de una grúa con orugas puede ser hasta de 50 metros.
- La alimentación de la grava hasta la punta del vibrador se realiza mediante un sistema de bombeo de grava

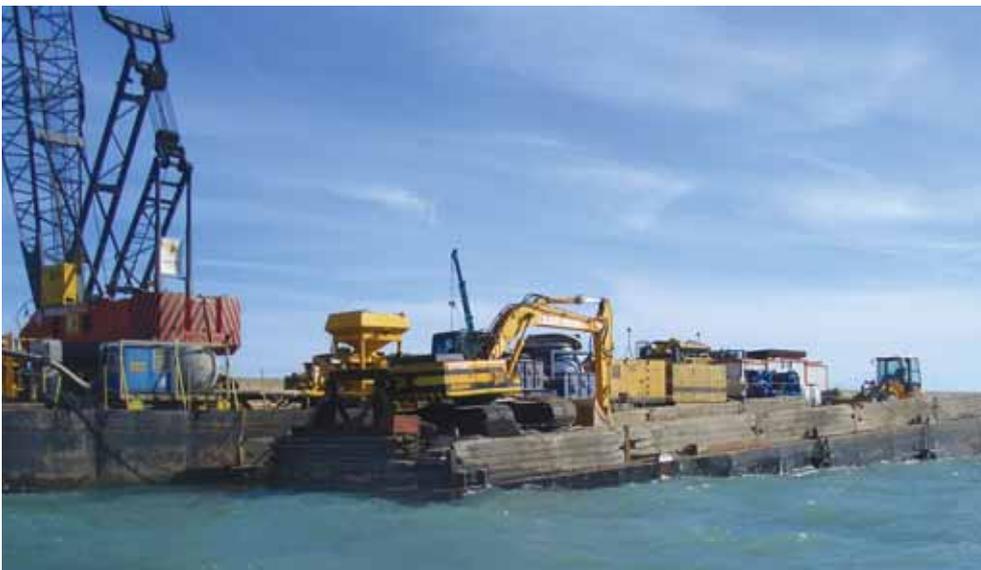
FIGURA 14.

- La alimentación continua de la grava en los tubos presurizados acoplados al vibrador se consigue mediante un sistema automático de alimentación con doble válvula en el extremo superior del vibrador.
- Todos los parámetros necesarios para un correcto control de la ejecución son monitorizados por el operador de la grúa principal y grabados en el software.
- Es necesario emplear una pontona auxiliar con una grúa para el suministro de grava, que consiga la alimentación continua de grava a la cámara de carga de la pontona principal. (Figura 14).

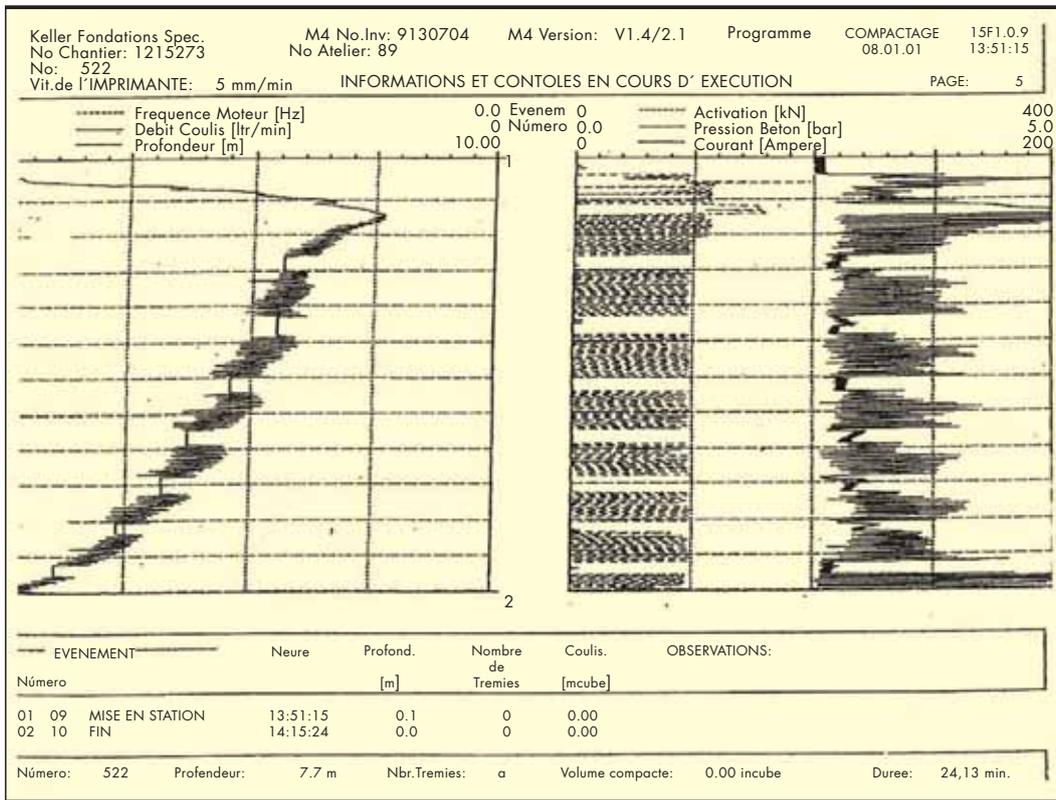
FIGURA 15. Gráfico con los parámetros registrados.

Todos estos parámetros se registraban en un ordenador y se imprimían de forma gráfica y continua en el interior de la cabina del equipo, según la figura 15.

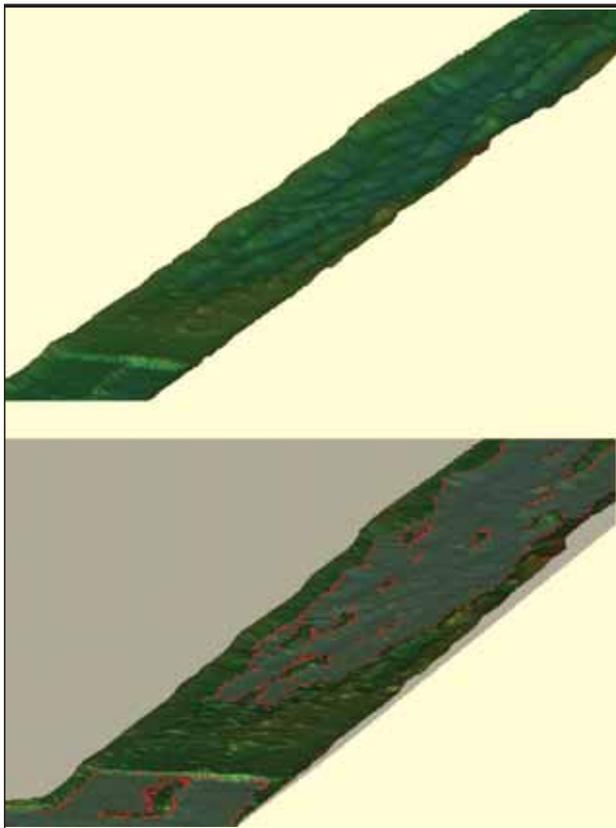
FIGURA 16 (IZQUIERDA). Terreno antes de columnas de grava.

La ejecución de las columnas de grava generó un rebose de material que conllevó en la segunda fase de dragado, a una sobre-excavación del material producido por la propia ejecución de las columnas. (Ver figuras 16 y 17).

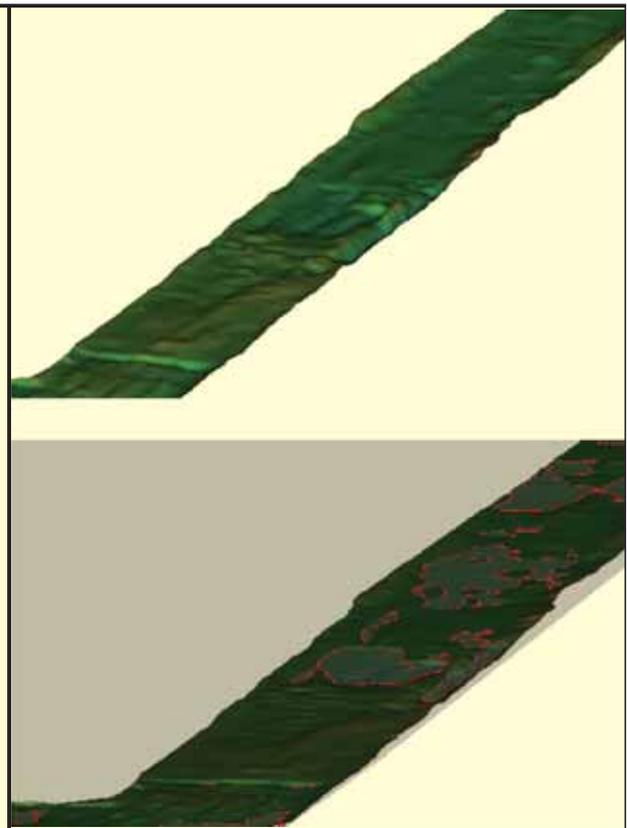
FIGURA 17 (DERECHA). Terreno después de columnas de grava.

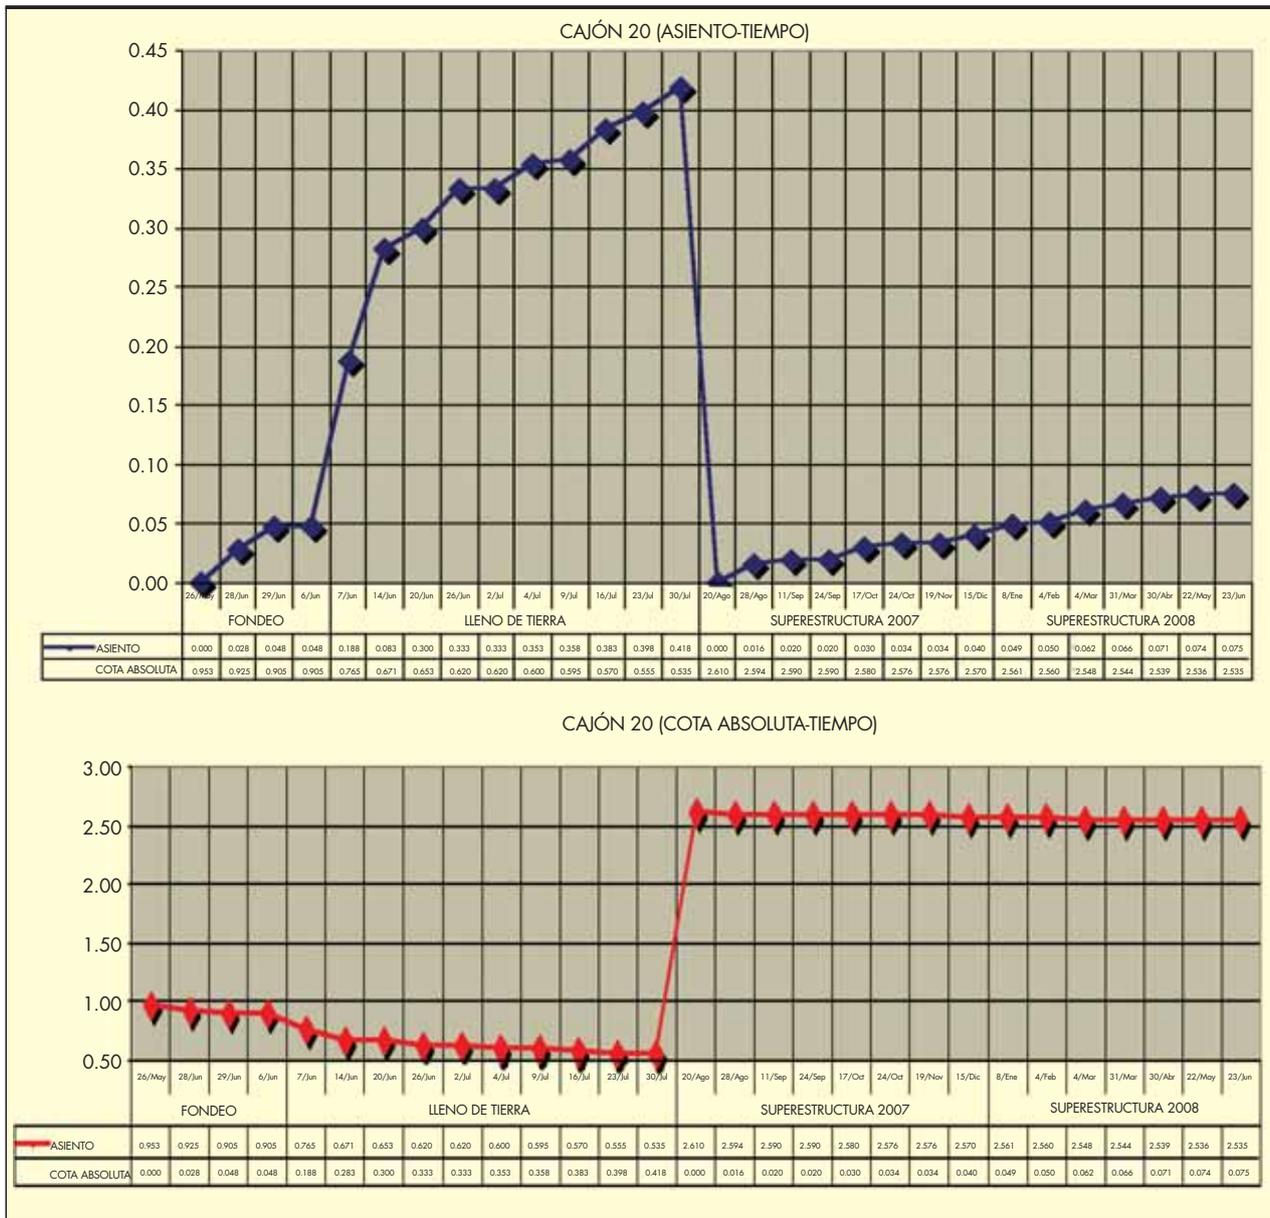
FIGURA 18. Control de asientos Método de tanque superior de grava.

Finalmente comentar que en el control de asentamientos llevado a cabo en los cajones de hormigón armado, tanto el asiento medio como el máximo fue mayor con el método del tanque superior que con el de la bomba de grava. (Ver figuras 18 y 19).

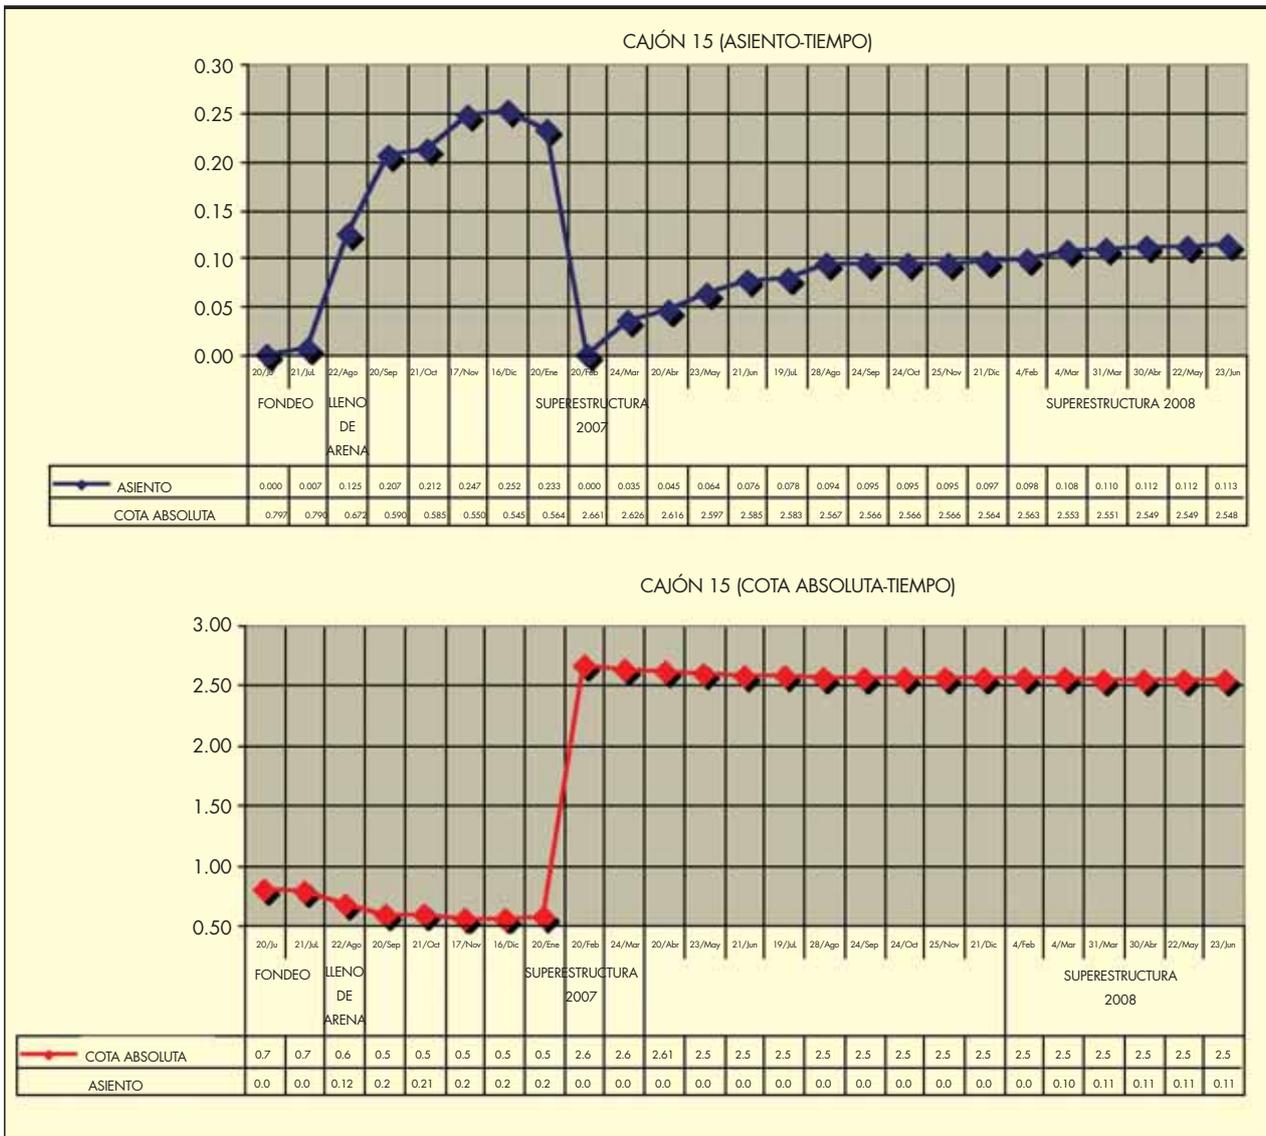
FIGURA 19. Control Asiento Método de la bomba de grava.

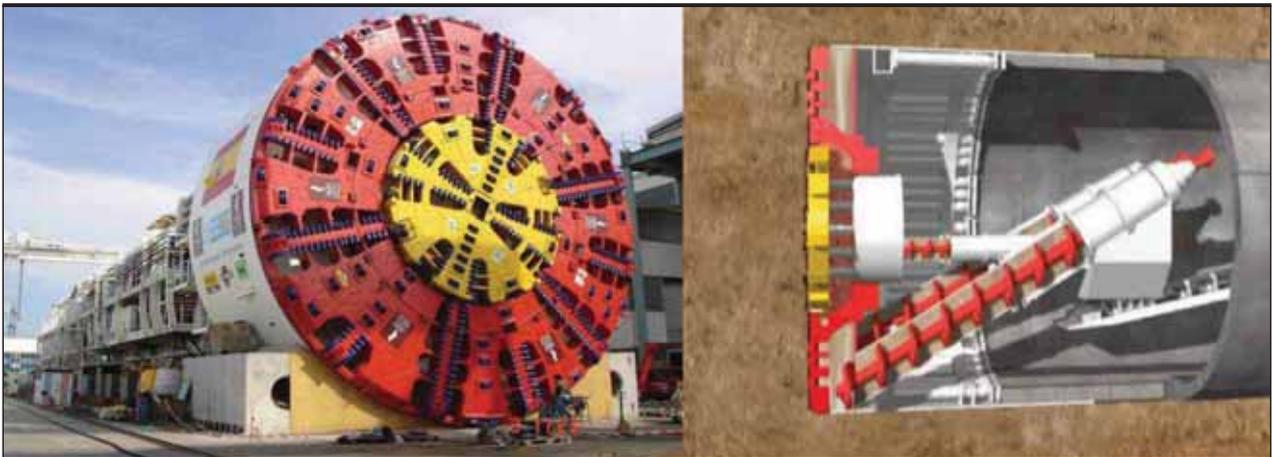
FIGURA 1. Vista frontal y sección longitudinal esquemática de la tuneladora "Dulcinea" (Sotelo, C., 2008).

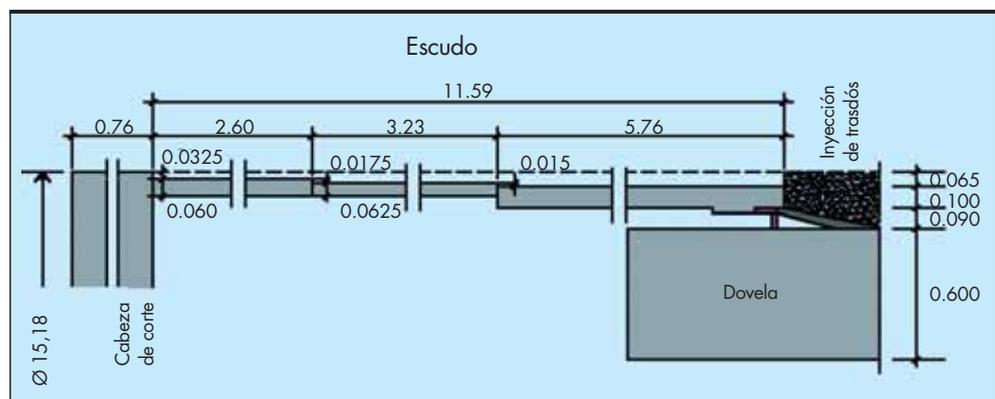
En la figura 2 puede verse un croquis con la geometría de la tuneladora. En la tabla 1 se indican sus principales características. Su diseño presenta la particularidad de dos ruedas de corte concéntricas que giran con sentidos opuestos.

FIGURA 2. Geometría de la tuneladora (datos obtenidos del SECOIM).

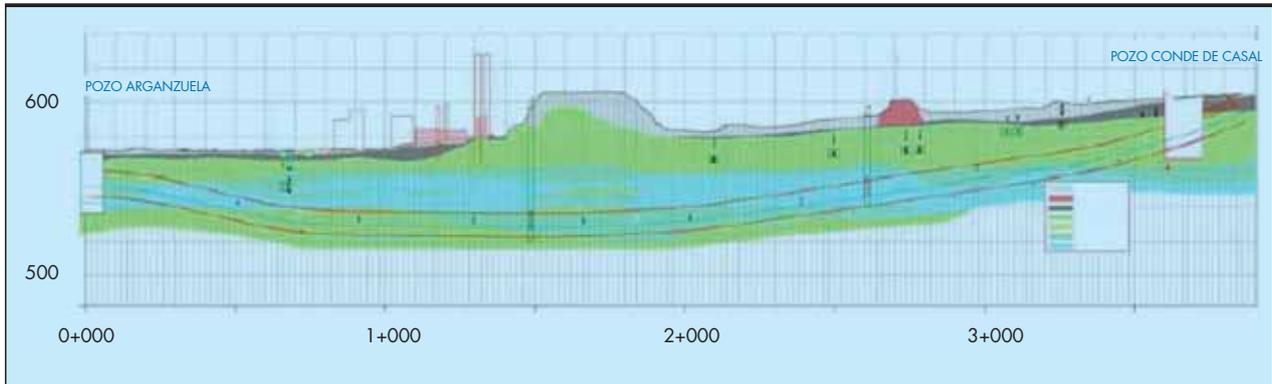
FIGURA 3. Perfil geológico longitudinal del túnel norte. En verde se representan las peñuelas, en azul los yesos y en gris los rellenos superiores (Sotelo, C., 2008).

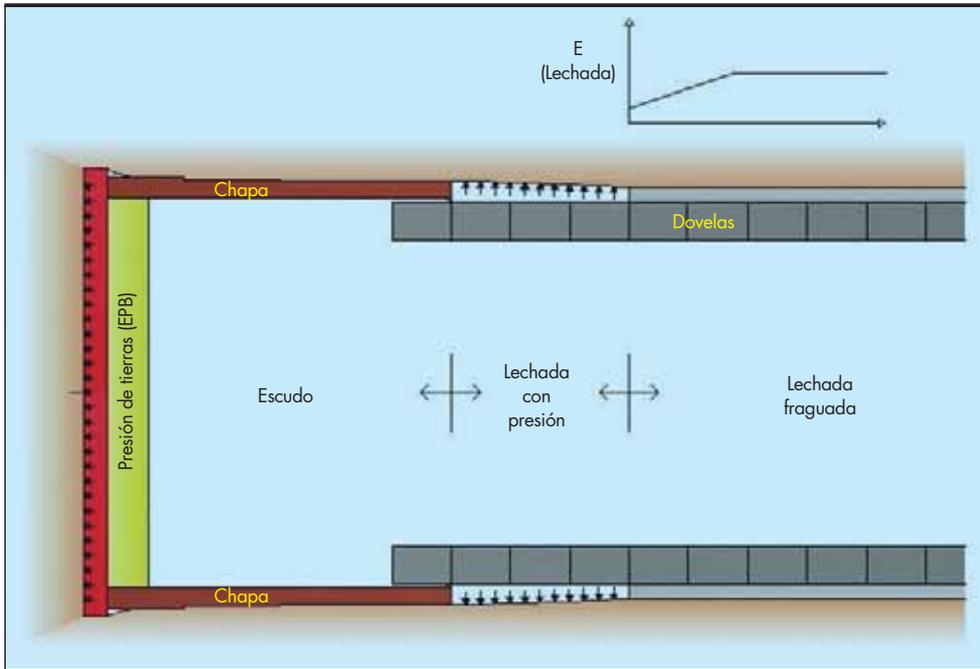
FIGURA 4. Esquema de la tuneladora modelizada.

En la figura 4 puede verse un esquema general de la modelización. El mortero de inyección de trasdós de dovelas se modeliza inicialmente como un fluido. Para ello, el espacio entre terreno y dovela se representa como un hueco, sobre cuyas paredes actúa una presión hidrostática igual a la presión de inyección. A partir de cierta distancia de la tuneladora comienza el fraguado de la inyección, que pasa a considerarse un sólido con un módulo de deformación creciente (Medina y Melis, 2000).

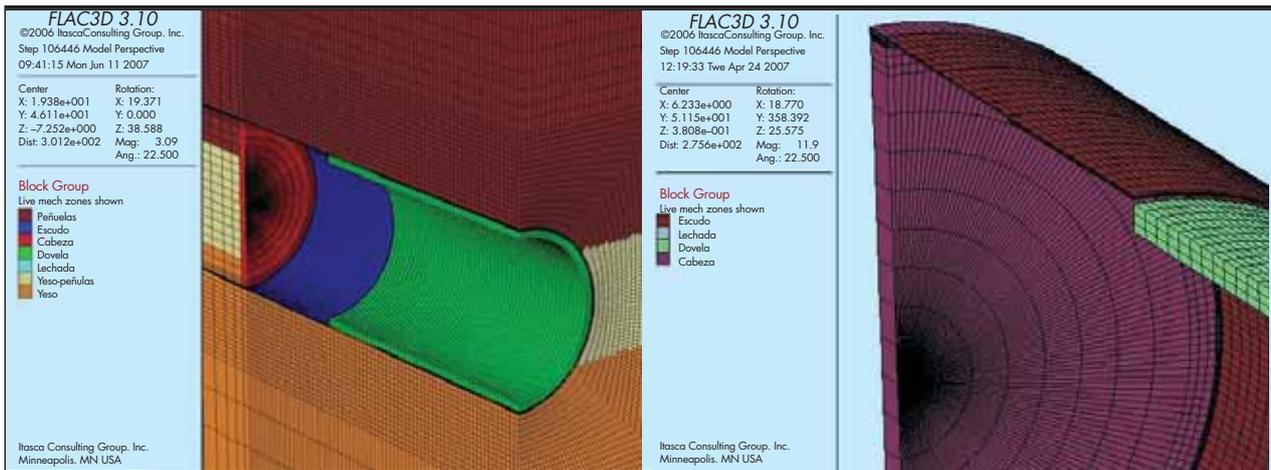
FIGURA 5. Mallado de la zona alrededor de la excavación y de la tuneladora y dovelas.

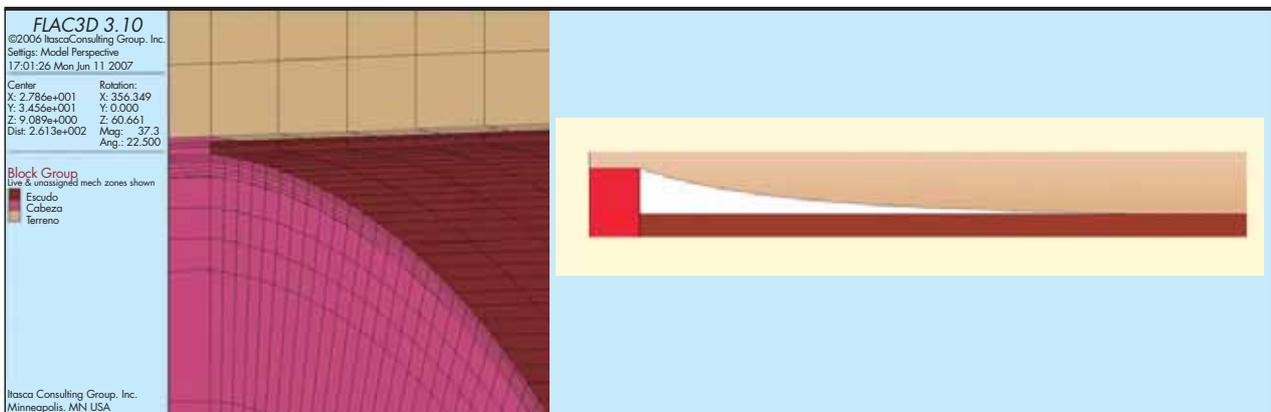
FIGURA 6. Modelización del hueco terreno-chapa, y deformación del terreno.

- Se ha modelizado el hueco o “gap” terreno-escudo y terreno-dovela como un hueco real en la malla. El mortero de inyección aún no fraguado se ha representado como una presión hidrostática sobre las paredes del hueco. El ajuste entre medidas y cálculos obtenido con esta modelización ha sido satisfactorio.

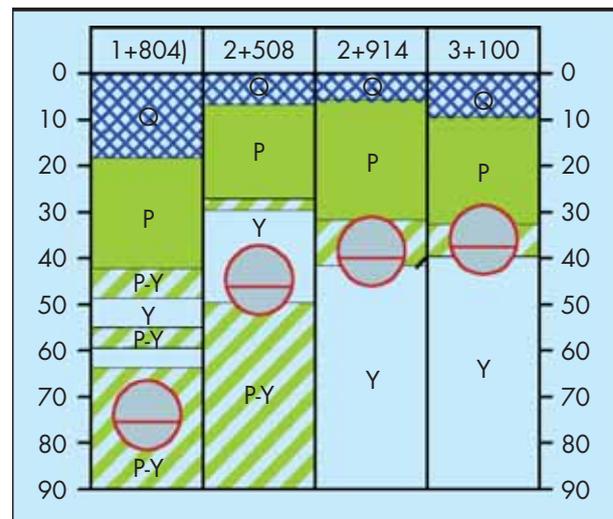
FIGURA 7. Columnas estratigráficas de los análisis retrospectivos. Q: suelos cuaternarios, P: peñuelas, Y: yesos, P-Y: peñuelas con yesos.

- Tramo 2+200 – 2+700. El túnel discurre a una profundidad de 45 – 50 m (respecto rasante). La parte superior del túnel atraviesa un potente paquete de yesos masivos de unos 20 m de espesor, cuyo límite superior se encuentra varios metros por encima de la clave, y que hace que los asentamientos resulten muy pequeños (< 2 mm). Se ha elegido la sección 2+508, con asiento de 1 mm.

- Tramo 1+500 – 1+850. Es el tramo de máxima profundidad (70 – 78 m respecto rasante). El túnel discurre por peñuelas con intercalaciones de yesos (P-Y), por debajo del paquete de yesos del tramo anterior, que pasa a ser aquí una alternancia de yesos (Y) y peñuelas con yesos (P-Y). Los asentamientos en el eje pasan a valores de 2 a 5 mm. Se ha elegido la sección 1+804 (5 mm).

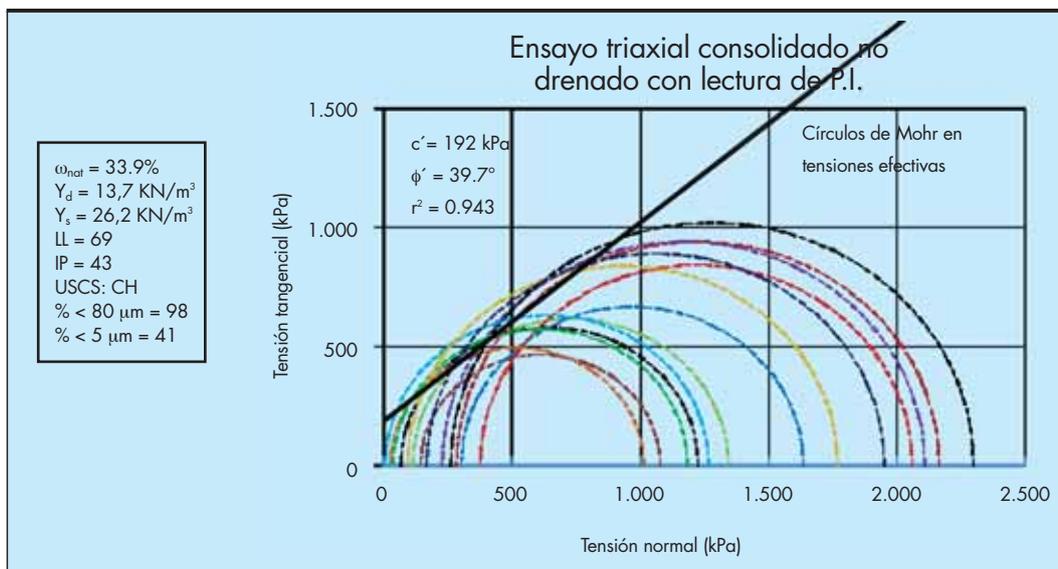
FIGURA 8. Ensayos en muestras inalteradas de pie cúbico de peñuelas verdes realizados por el SECOIM (P.K. 3+300).
