Ingeniería Civil

NUM. 159/2010

SPECIAL FOUNDATION BY MEANS OF REINFORCED-CONCRETE CAISSON IN VALENCIA PORT

ABSTRACT *This paper describes the process to construct a foundation by means of reinforced-concrete caisson on breakwaters. The project required to develop minimal dredging solutions as well as to improve the foundation areas of the wharf caissons. The improvement technique applied to the foundation area was based on gravel columns, since this solution was the most suitable for areas with high fine fraction contents, as it was the case. Gravel columns were executed following a bottom-feed method, and two different techniques: gravel tank top-feeding and gravel pumping.*

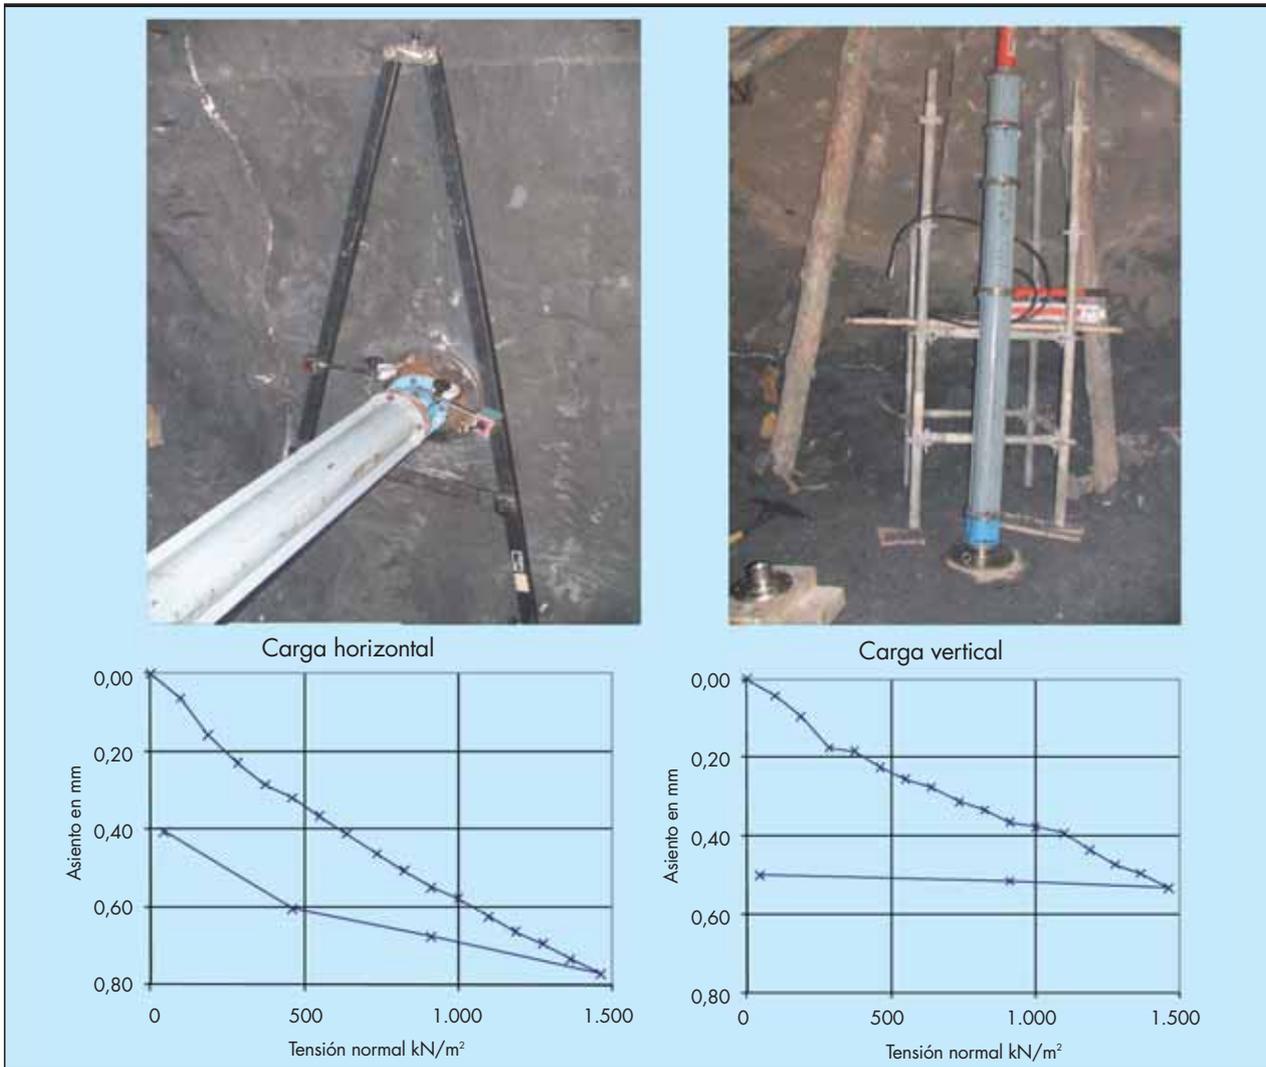
FIGURA 9. Ensayos de carga con placa en peñuelas grises, realizados por el SECOIM en la galería de conexión nº 2.

Las placas se colocaron en zonas sin yesos, aunque en el caso de la carga vertical, es probable que el resultado haya venido condicionado por la presencia de intercalaciones horizontales de yeso situadas por debajo de la placa. Al haberse realizado los ensayos en galerías excavadas, y por tanto, en terreno previamente decomprimido, el valor a introducir en los cálculos de subsidencia, es el del módulo de deformación en carga.

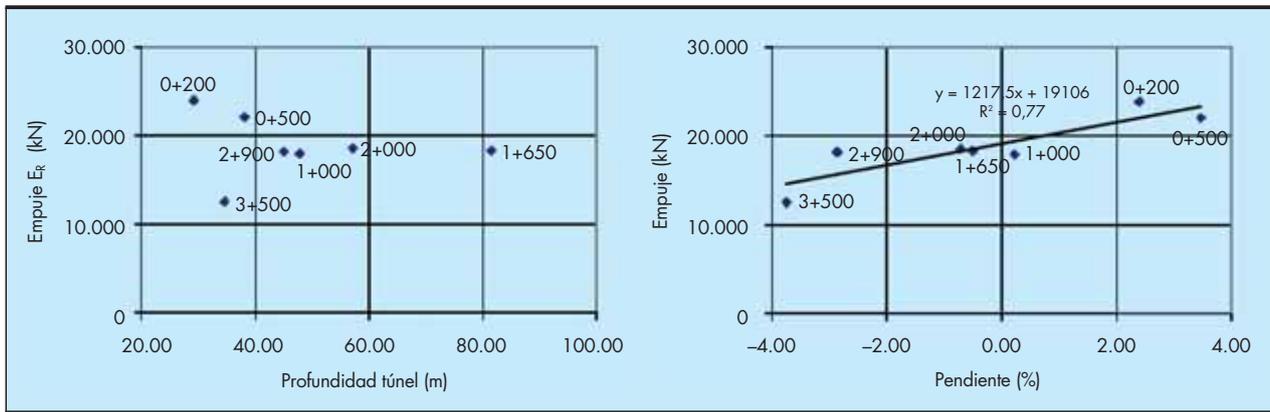
FIGURA 10. Variación del empuje, E_R , con la profundidad y con la pendiente del túnel (datos tomados del SECOIM).

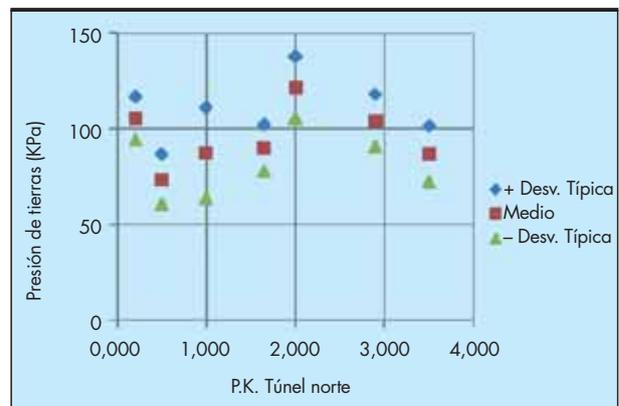
FIGURA 11. Presión P_c en la cámara de tierras de la cabeza de la tuneladora. Valor medio y desviación típica en tramos de 40 m (datos tomados del SECOIM).

En la figura 11 se presenta la presión de tierras en la cabeza de la tuneladora en las 7 secciones de túnel indicadas en el subapartado anterior. Se presenta el valor medio y su varia-

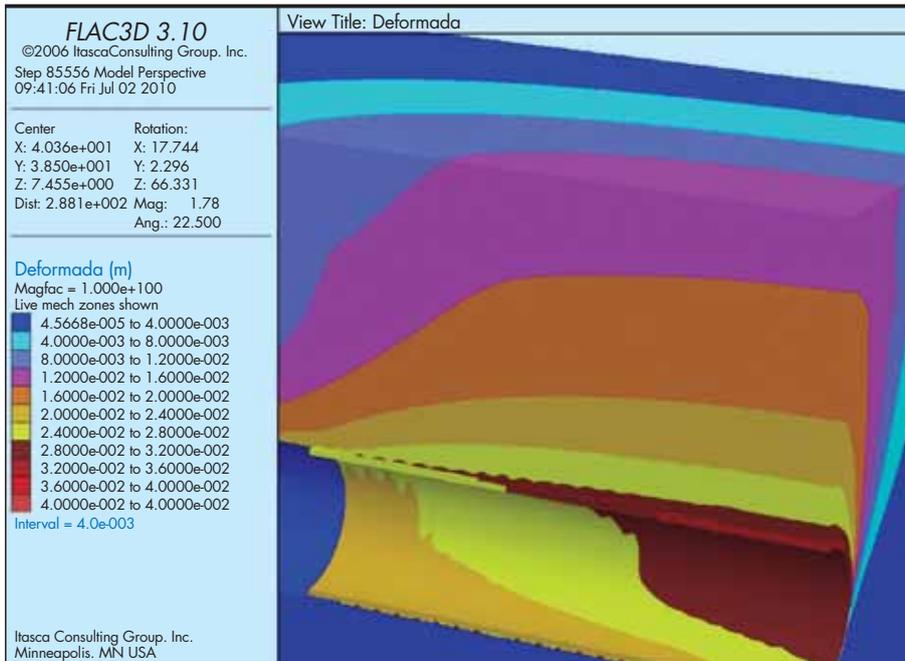
FIGURA 12. Movimientos verticales obtenidos en el cálculo de la sección 3+100.

Después de diversos tanteos se ha logrado reproducir con exactitud en los cálculos los valores medidos de los asentamientos. Los resultados se presentan en la tabla 6 y en la figura 12. Los parámetros del terreno correspondientes son los recogidos en la tabla 4.

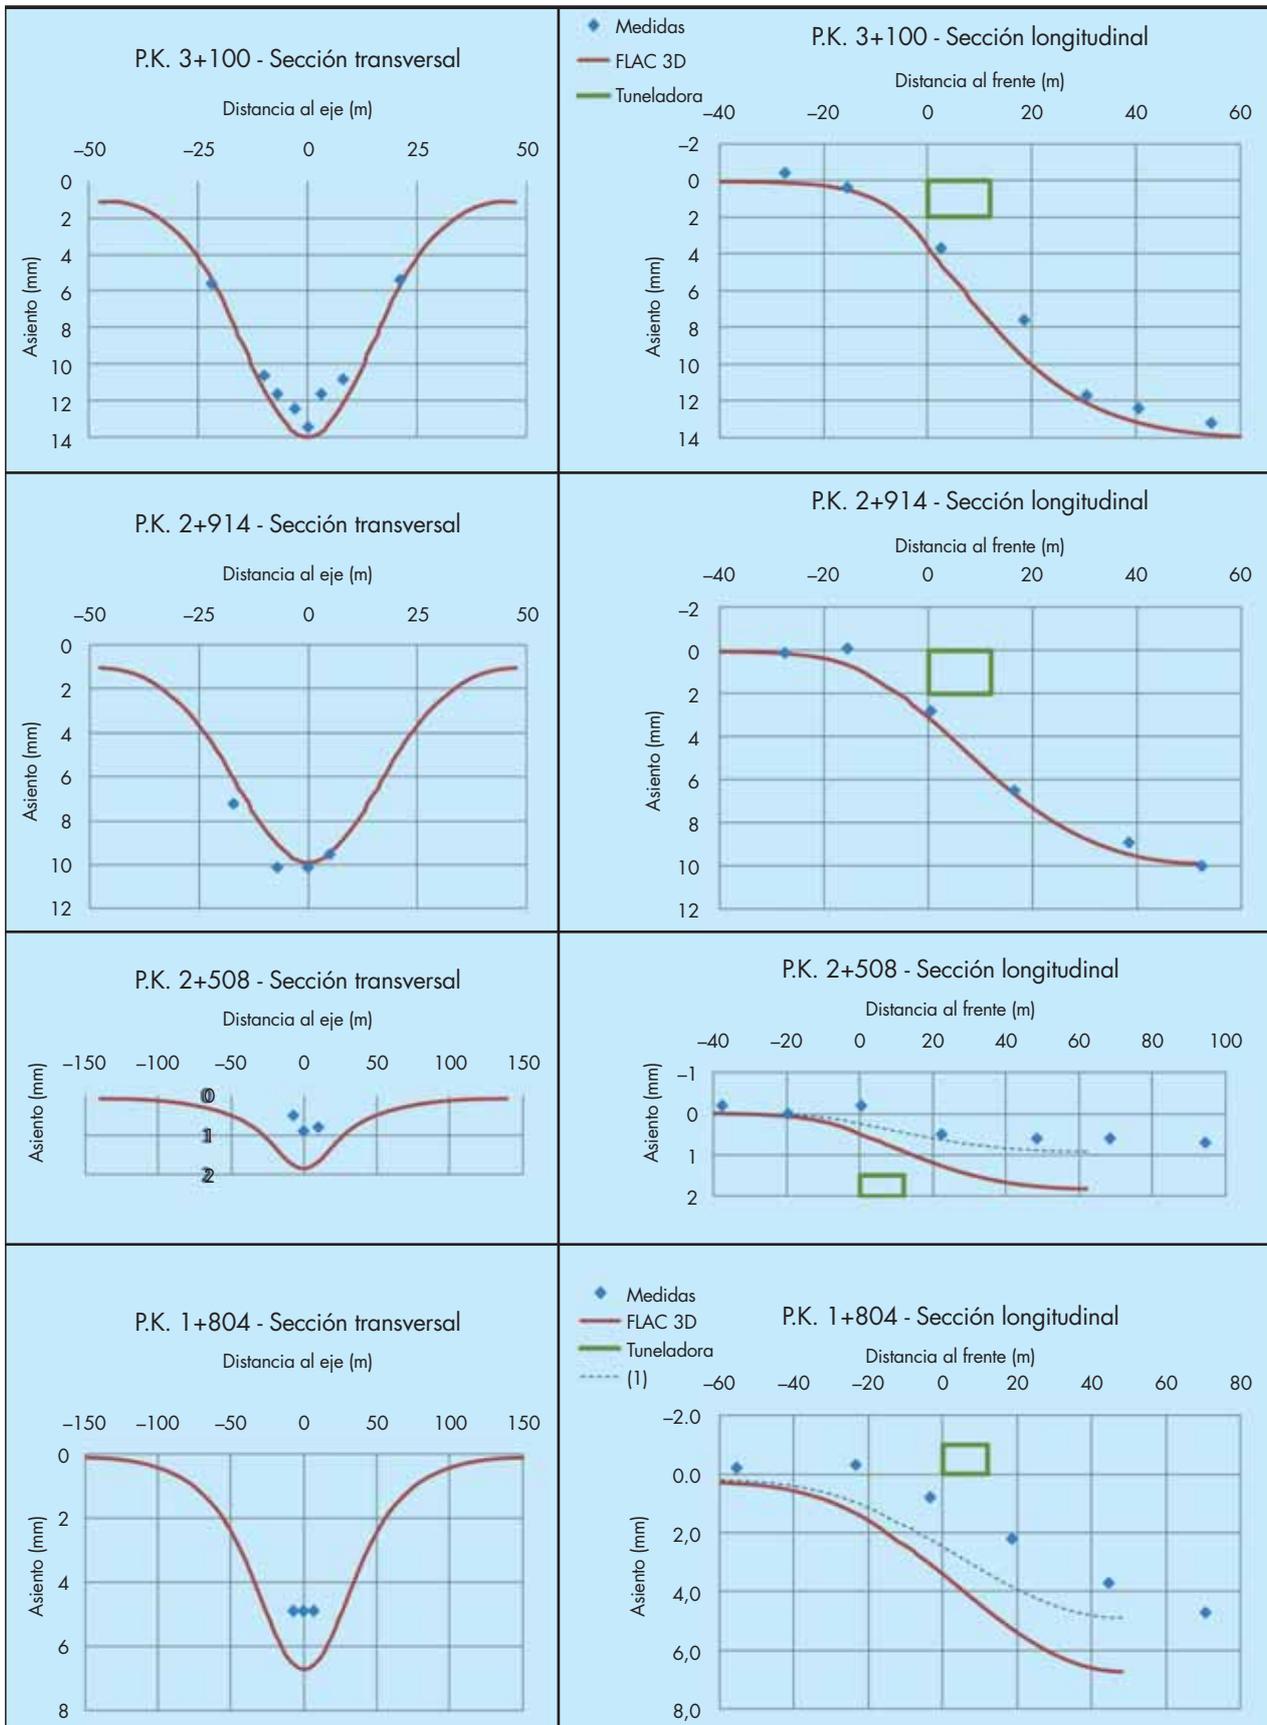
FIGURA 13. Asientos medidos y calculados. En la secciones longitudinales 1+804 y 2+508: (1) = $\text{FLAC 3D} \times \delta_{\text{max}} / \delta_{\text{max}} \text{FLAC 3D}$.

Como puede apreciarse en la figura 13, se ha obtenido en las secciones 2+914 y 3+100, un ajuste muy bueno entre cálculos y medidas.

- En la sección 1+804, el valor del asiento máximo en los cálculos es similar aunque superior al que indican las medidas.
- En la sección 2+508, en la que el túnel discurre por un potente paquete de yesos masivos, y en la que las medidas han dado un asiento casi nulo, se ha obtenido en los cálculos un asiento superior al medido pero igualmente muy pequeño.
- En ambas secciones se ha incluido en la sección longitudinal de la figura 13, la curva de variación longitudinal del asiento, corregida por un coeficiente de forma que el asiento máximo coincida con el medido.

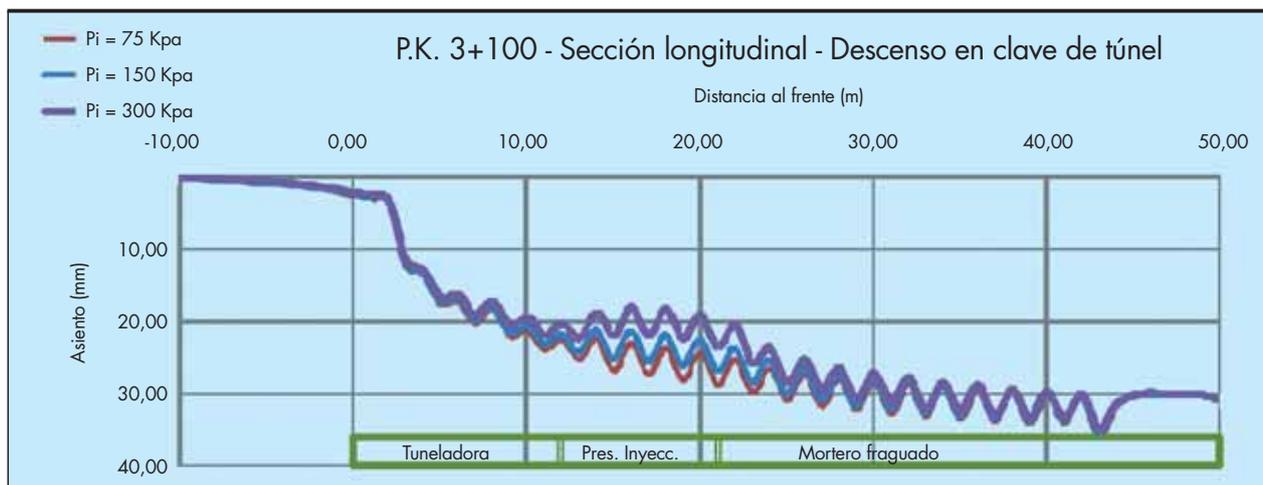
FIGURA 14. P.K. 3+100. $v_{at} = 1,5$ m/h. Descenso en la clave del túnel para diferentes valores de la presión de inyección de mortero, P_i .

Puede apreciarse que las variaciones son muy pequeñas. Para una velocidad de la tuneladora de 0,5 m/h, el valor de L_{cf} o longitud de túnel en la que actúa la presión de inyección es pequeño (3 m), por lo que la variación de P_i tiene un efecto insignificante en los asientos en superficie. Para los valores superiores de v_{at} y L_{cf} , la disminución del asiento producida por la mayor presión de inyección se compensa con la mayor deformación del mortero cuando deja de actuar dicha presión interior. Esto puede apreciarse en la figura 14 en la que se ha representado el descenso en la clave del túnel para distintos valores de P_i .

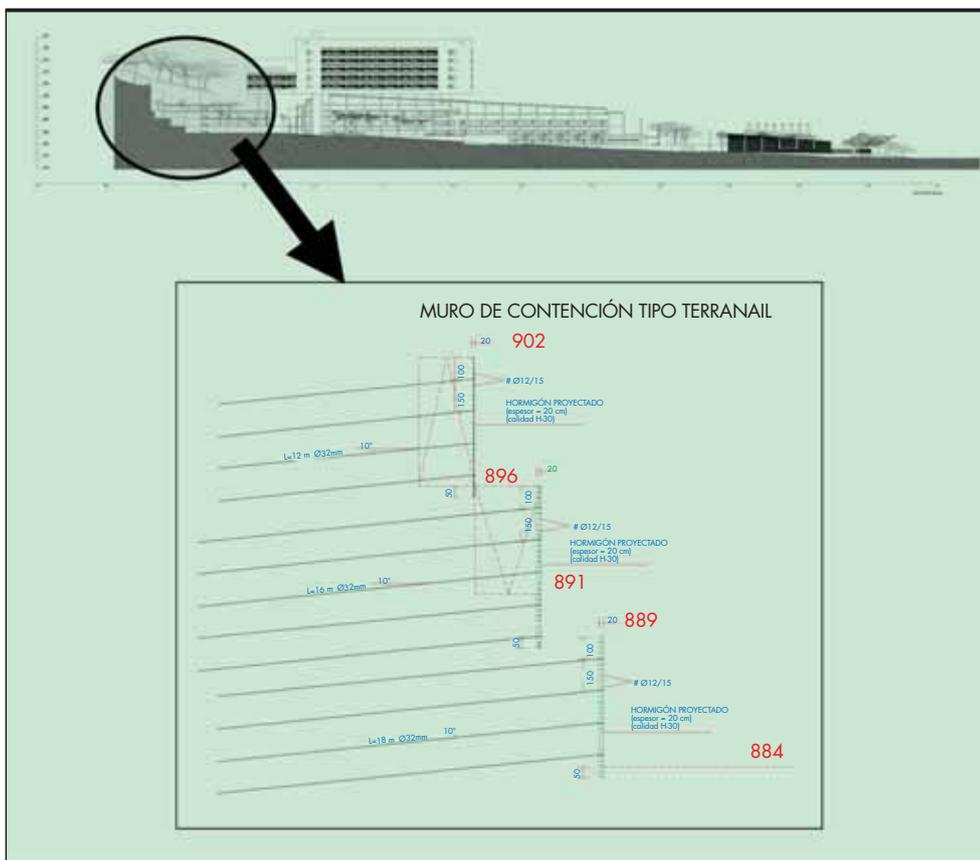
FIGURA 16.

ejecución tipo “TERRANAIL”. Este sistema de muros es una técnica de estabilización de desmontes, basada en la introducción de bulones pasivos a medida que se avanza en la excavación (talud clavado figura 16).

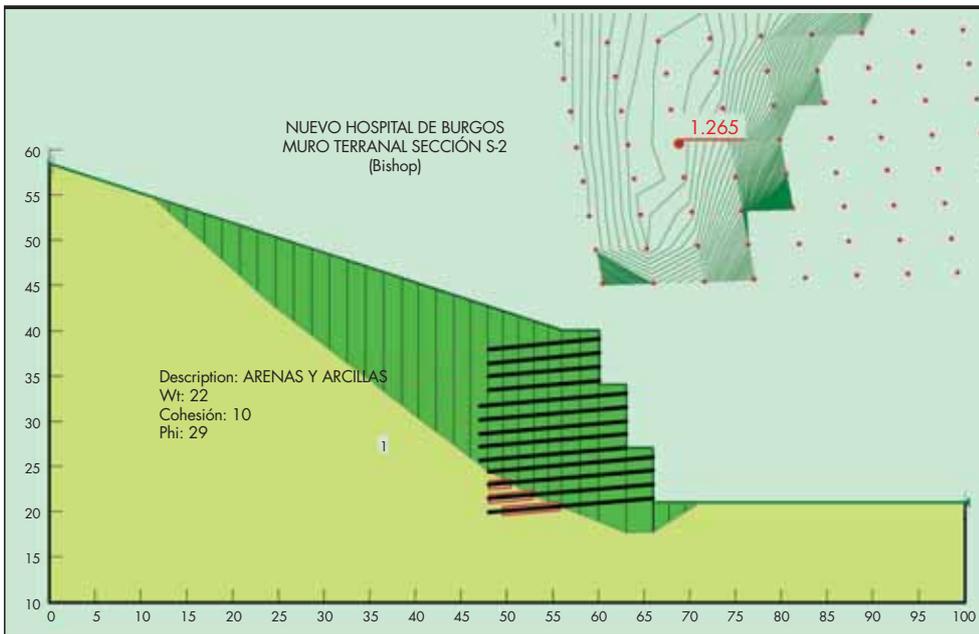
FIGURA 17.

En el análisis se comprobó que la solución de proyecto no ofrecía un factor de seguridad suficiente para una obra de esta magnitud y que para conseguir un factor de seguridad adecuado era necesario reforzar sustancialmente la solución de proyecto, llegando a no ser viable esta solución (realización de mayor número de bulones y aumentar la longitud de estos). Figura 17.

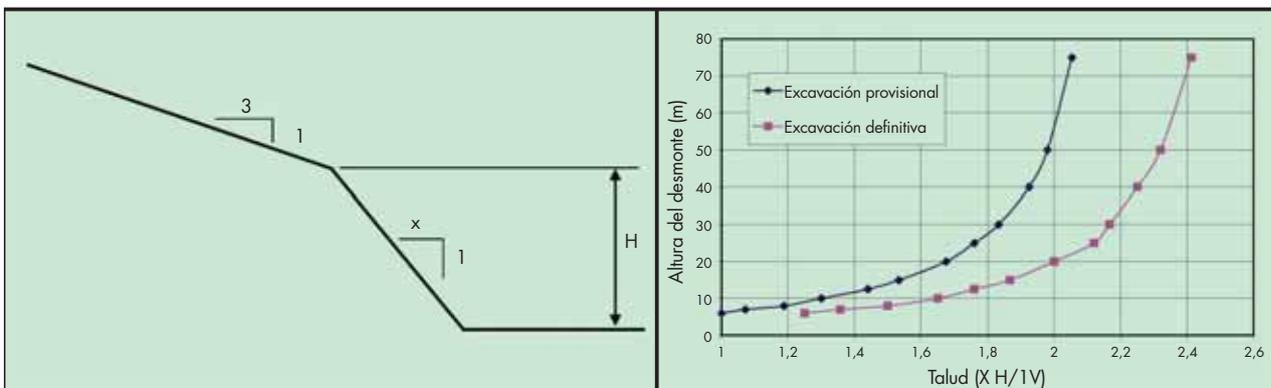
FIGURAS 18 y 19.

- Excavación con un talud definitivo: Se estudiaron los diferentes taludes a ejecutar en función de la altura máxima de excavación, tanto en situación definitiva como en fase de obra. En el gráfico siguiente se dibuja la variación de este talud con la altura. Figuras 18 y 19. Con esto se determinó que el talud estable para una situación definitiva y altura finales de excavación en el entorno de los 30 m (era necesario excavar algo más al estar la obra en ladera) era el 2.2H/1V. Esta inclinación de la pendiente no era compatible con el tamaño de la parcela, afectando a parte de la zona del alto de “El Grajo”. Además el volumen de excavación era muy importante.
- Excavación provisional y ejecución de un muro de gravedad: El factor de seguridad no era suficiente. Se producía una superficie de inestabilidad por debajo del cimiento. Figuras 20 y 21.

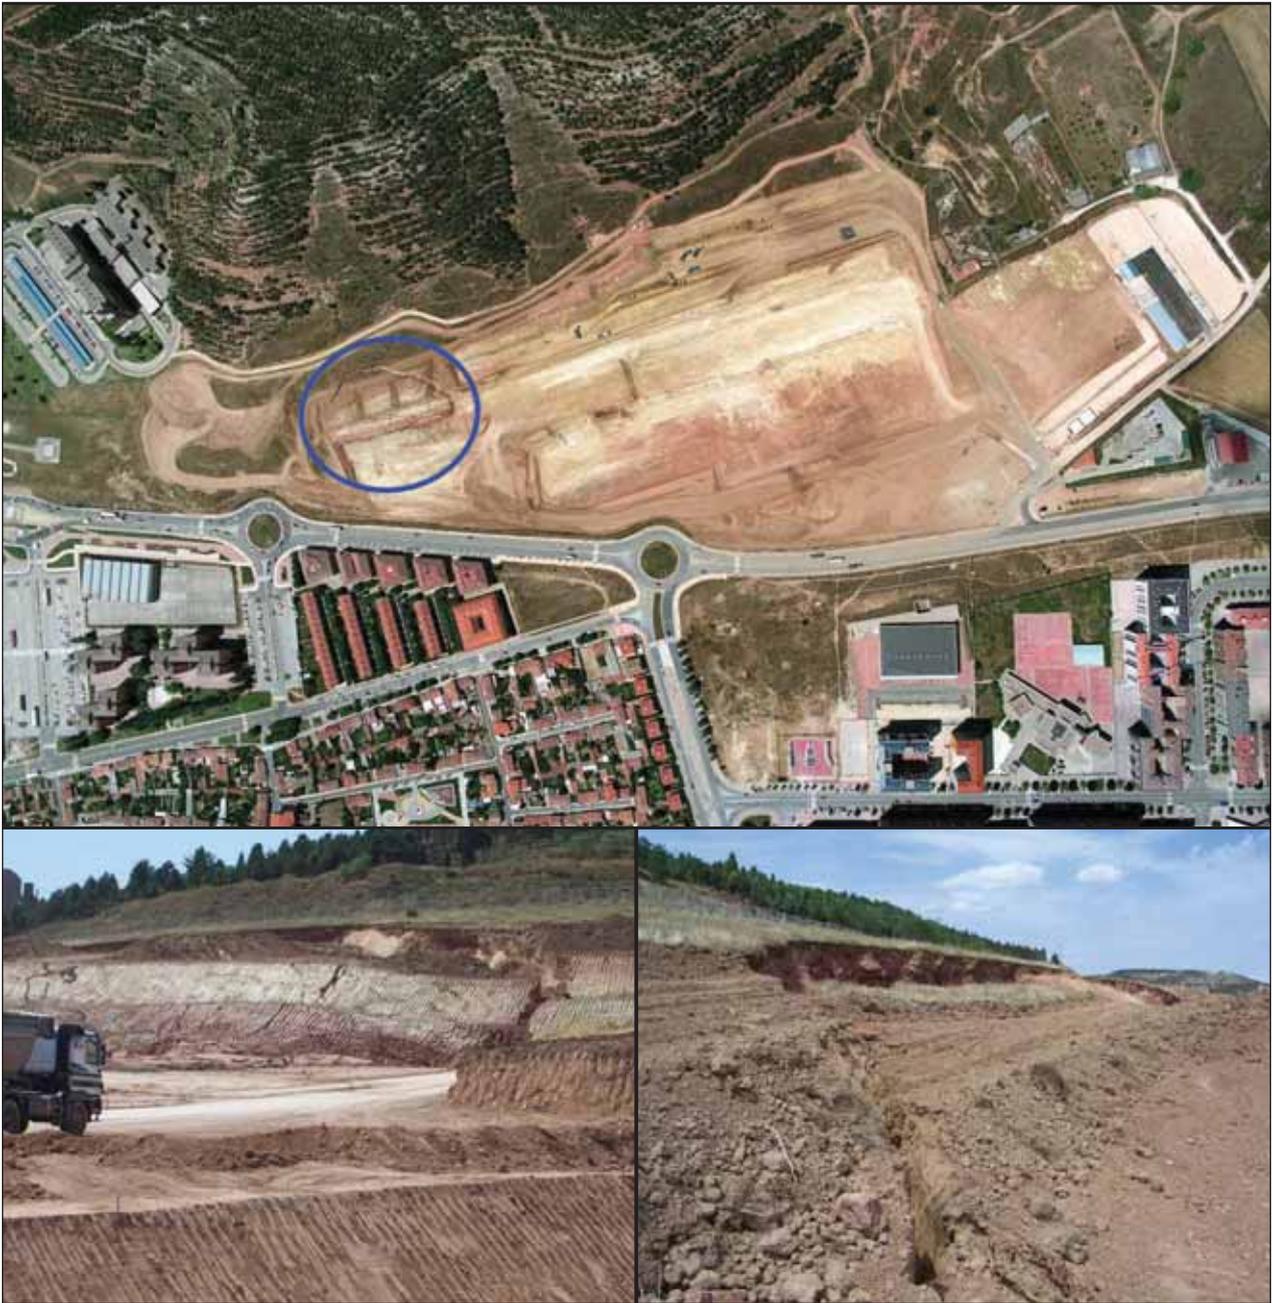
FIGURAS 24, 25 y 26.

En este punto hay que comentar que durante la fase de excavación de la parcela, cuando se estaba acondicionando el terreno para alcanzar las diferentes plataformas de apoyo de los edificios, se produjo un deslizamiento en la zona noroeste de la parcela.

El deslizamiento abarcaba una longitud aproximada de unos 50 metros y afectaba a una zona lateral de la parcela de aproximadamente otros 50 metros; éste se produjo tras una tormenta de agua. El talud tenía una altura aproximada de 15 metros y se estaba ejecutando con una pendiente 1H:1V y bermas de aproximadamente 1,5 metros de anchura dispuestas cada 4 metros de altura.

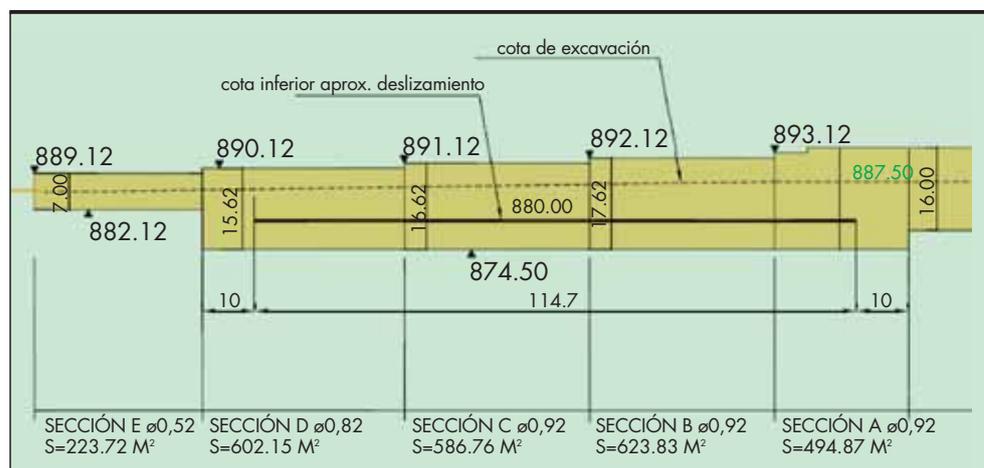
FIGURA 27.

El sostenimiento previsto en la zona fue el mismo que en el resto del talud (pantalla de pilotes) sólo que en esta zona aumentó la longitud de empotramiento. A continuación se incluye un gráfico con un alzado de la pantalla de pilotes diseñada en la zona del deslizamiento. Como se observa la longi-

tud de empotramiento y del diámetro de los pilotes es mucho mayor que en las zonas aledañas, con alturas de excavación similares. Figura 27.

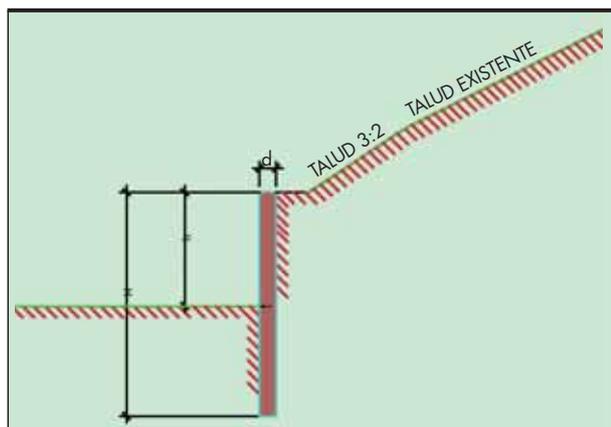
FIGURA 28.

Un esquema de la solución elegida es el mostrado en la figura 28.

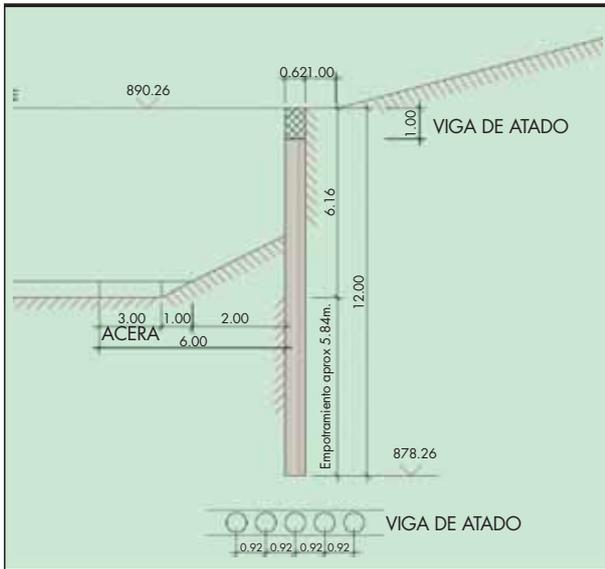
FIGURA 29.

En las figuras 29 y 30 se incluyen algunas secciones ejecutadas.

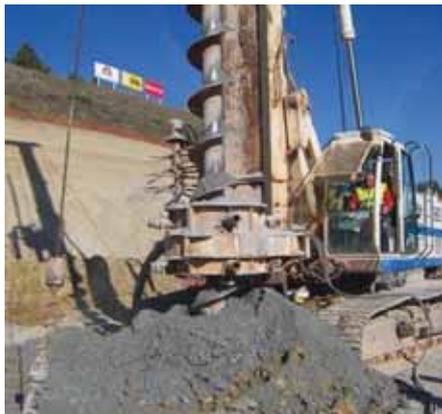
FIGURA 31.

1. Perforación. La barrena continua se introduce en el terreno a rotación en una sola operación. (Figura 31)
2. Alcanzada la profundidad requerida, se produce la extensión del tubo interior telescópico y el inicio del hormigonado.
3. Fase de hormigonado del pilote.
4. Una vez hormigonado el pilote se procede a la colocación de la armadura, equipada con separadores, mediante la ayuda de un vibrador hidráulico. Figuras 32, 33 y 34.

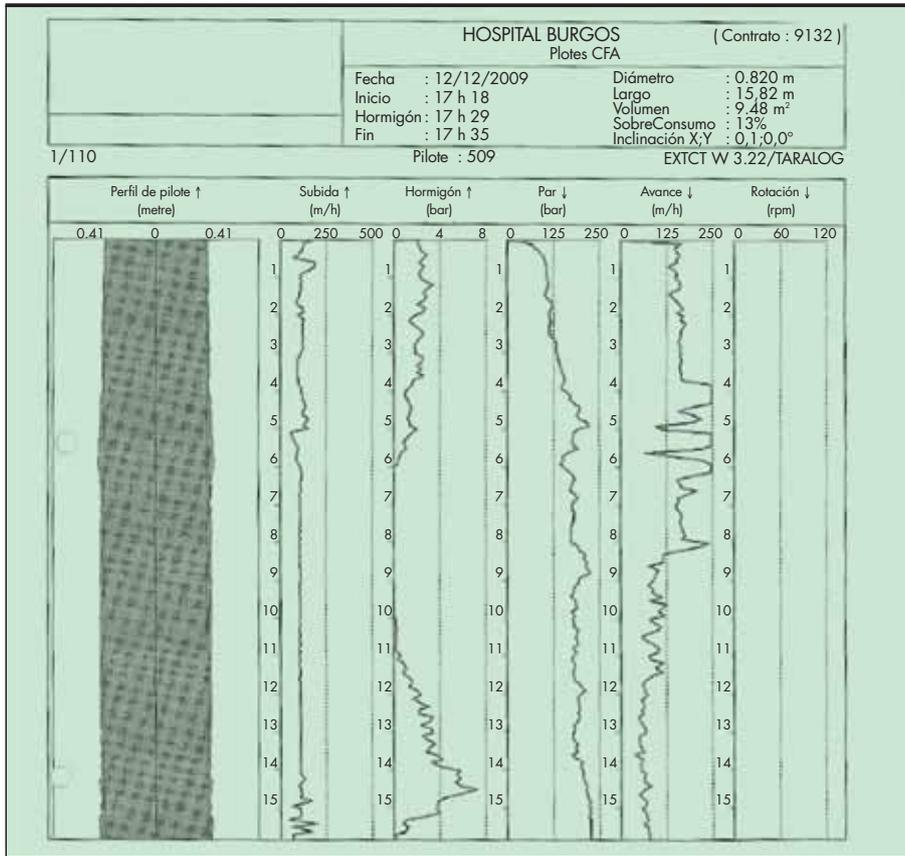
FIGURA 35.

- Volumen de hormigón por zonas, por lo que se obtiene una sección real del pilote realmente ejecutado.
- Energía (par de la máquina) necesario en cada punto para ejecutar la perforación. Así se obtiene las variaciones de resistencia del terreno donde se empotra el pilote.
- Velocidad de rotación durante la ejecución de la perforación. Figura 35.

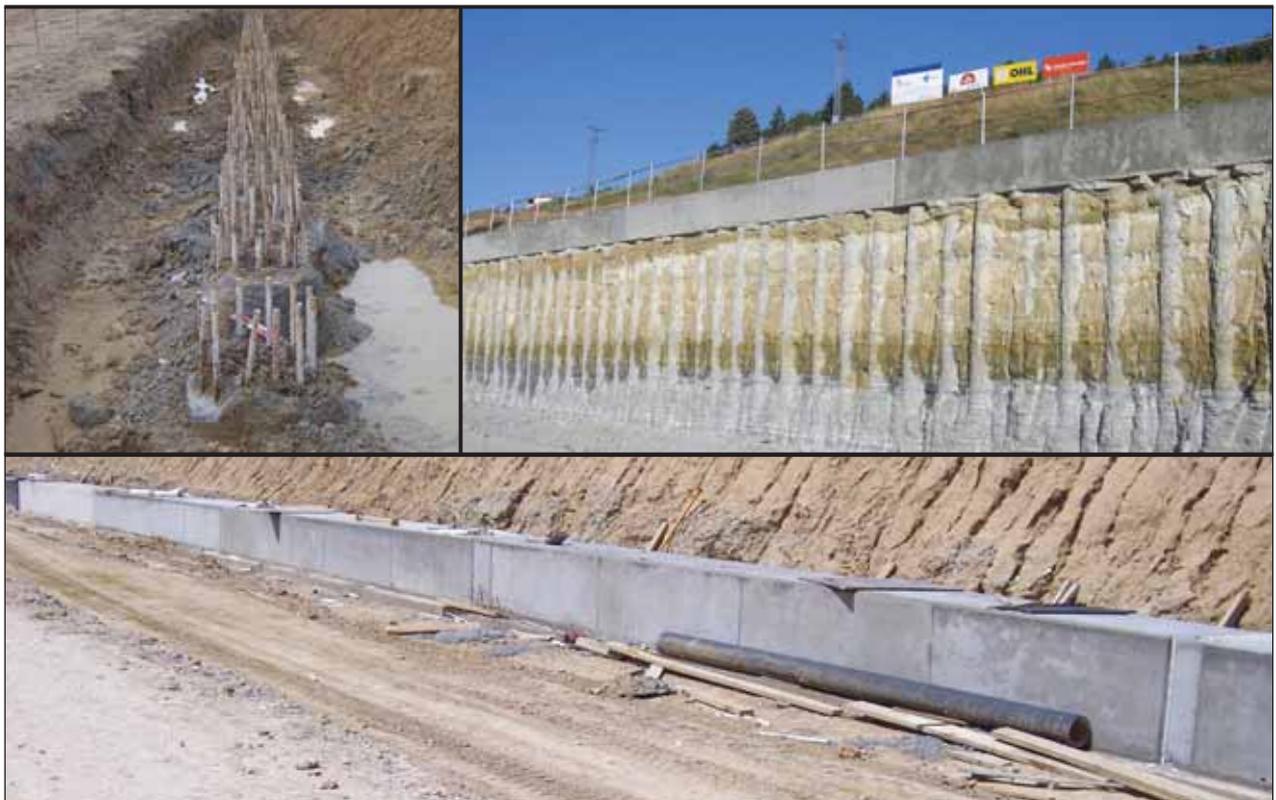
FIGURAS 36, 37 y 38.

Tras la ejecución de los pilotes se construyó una viga de atado en cabeza de los pilotes, procediéndose posteriormente a la realización de la excavación. Figuras 36, 37 y 38.

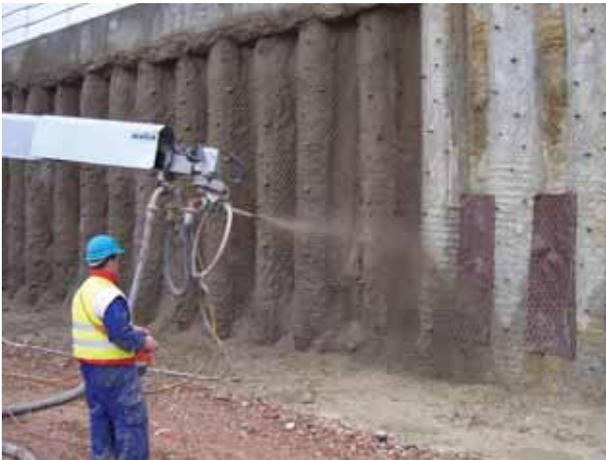
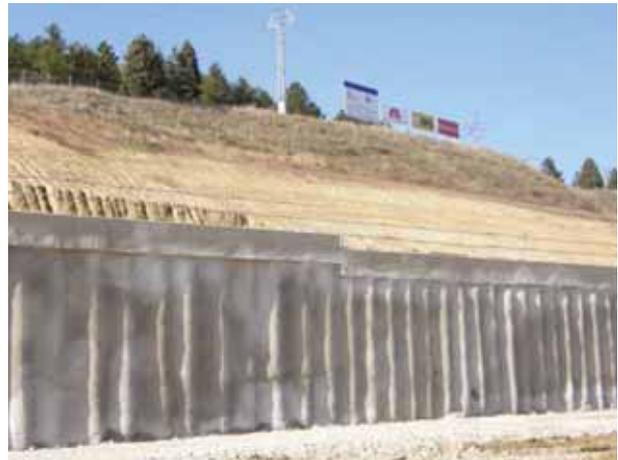
Como acabado a esta pantalla se realizó un recubrimiento con hormigón proyectado en toda la altura de la pantalla para evitar la meteorización del terreno. Figuras 39 y 40.

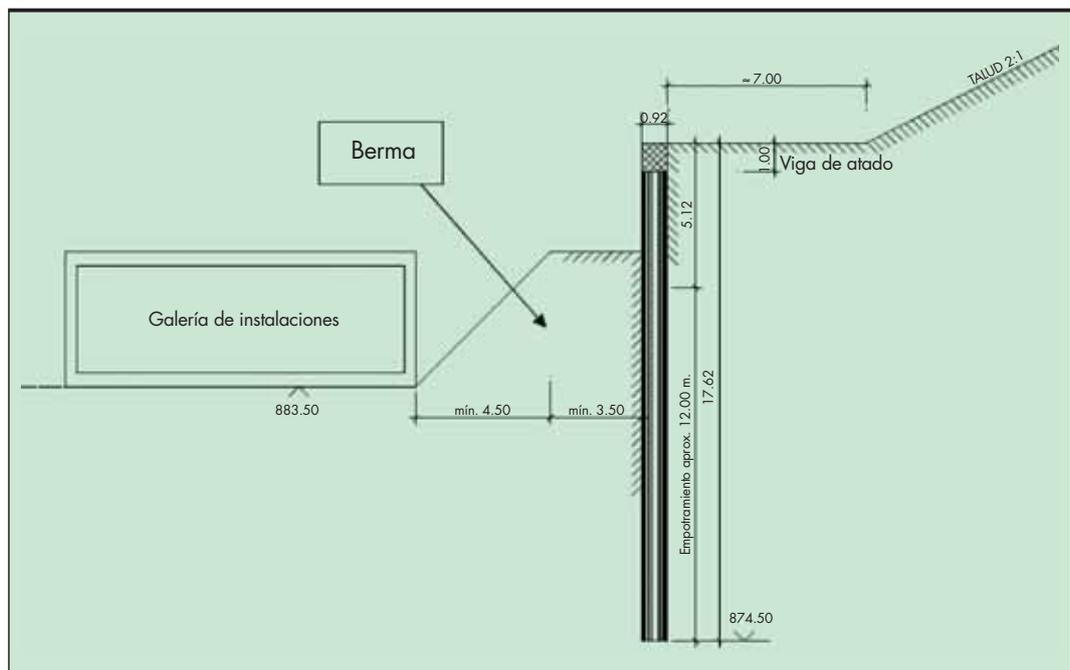
FIGURA 41.

En este punto se recalculó la estabilidad de la excavación con las secciones propuestas por la D.O. siendo necesario en algún caso separar algo más la galería con el fin de no afectar la estabilidad de los pilotes. Figura 41.

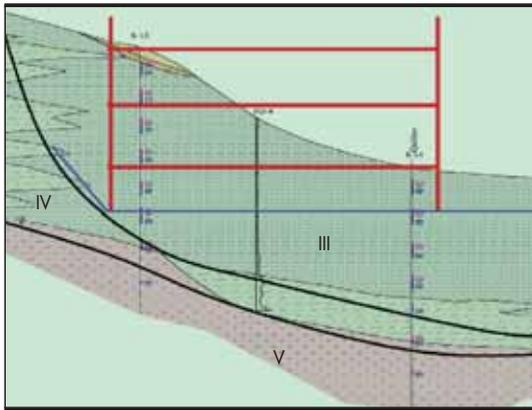
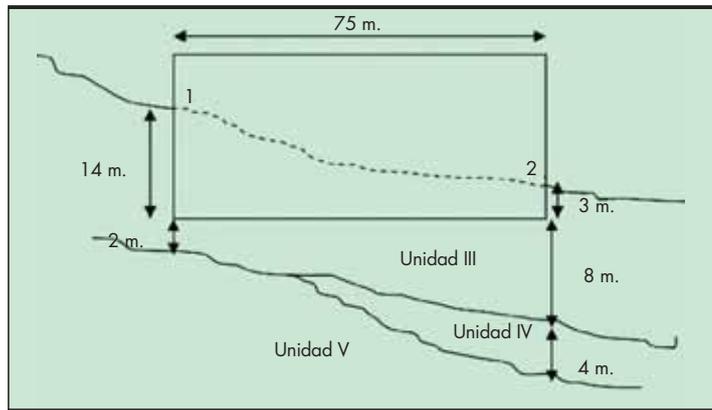
Esta posición ocasionaba, junto con la geología de la zona, que la parte del edificio que se situaba en la zona más cercana a la montaña se apoyaba en niveles prácticamente indeformables, y que en el otro lado del edificio existía un espesor importante de suelos más deformables. Esta configuración impedía realizar una cimentación directa (zapatas o losas) debido a la posibilidad de que se produjeran asentamientos diferenciales importantes. Figuras 42 y 43.

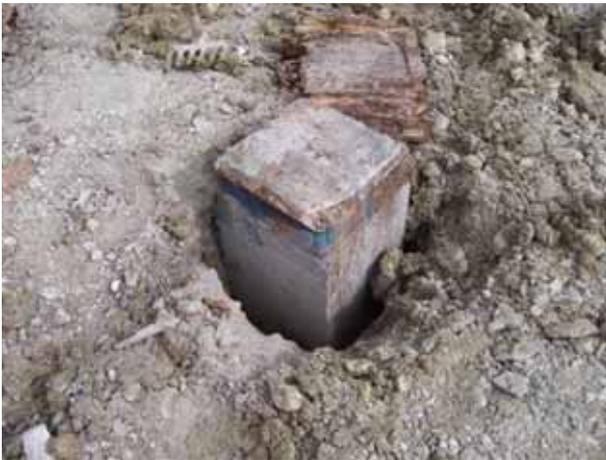
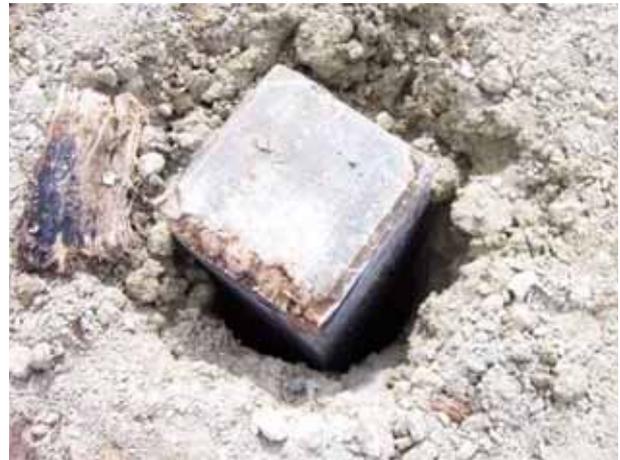
- 1° Longitud mínima de pilote 7 metros.
- 2° En los casos en que existía la posibilidad de que el pilote no iba a alcanzar la longitud mínima, se procedía a realizar una perforación previa de 10 metros de longitud, con un diámetro algo menor que la diagonal del pilote, y posteriormente se hincaba el pilote. En las fotografías siguientes se observan dos pilotes hincados en un punto previamente perforado. Se ve como el diámetro de la perforación es algo menor que la diagonal del pilote. Figuras 47 y 48.

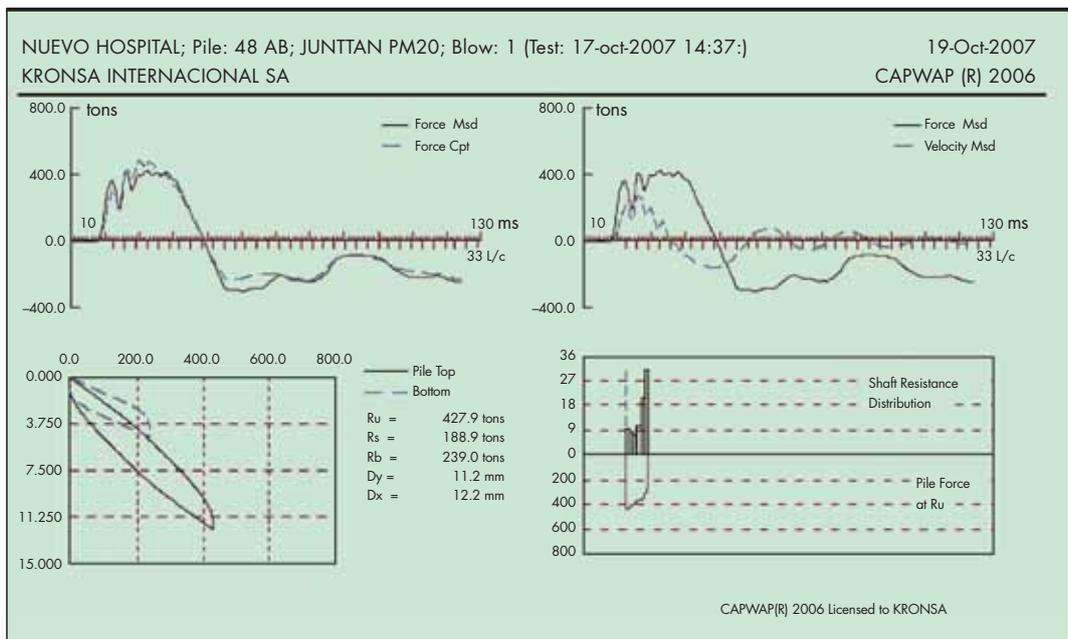
FIGURA 50.

- En la figura 50 se incluyen los resultados de un ensayo realizado.
- En los resultados se obtienen los siguientes parámetros:
 - Capacidad última del pilote.
 - Resistencia del pilote por punta.
 - Resistencia del pilote por fuste.

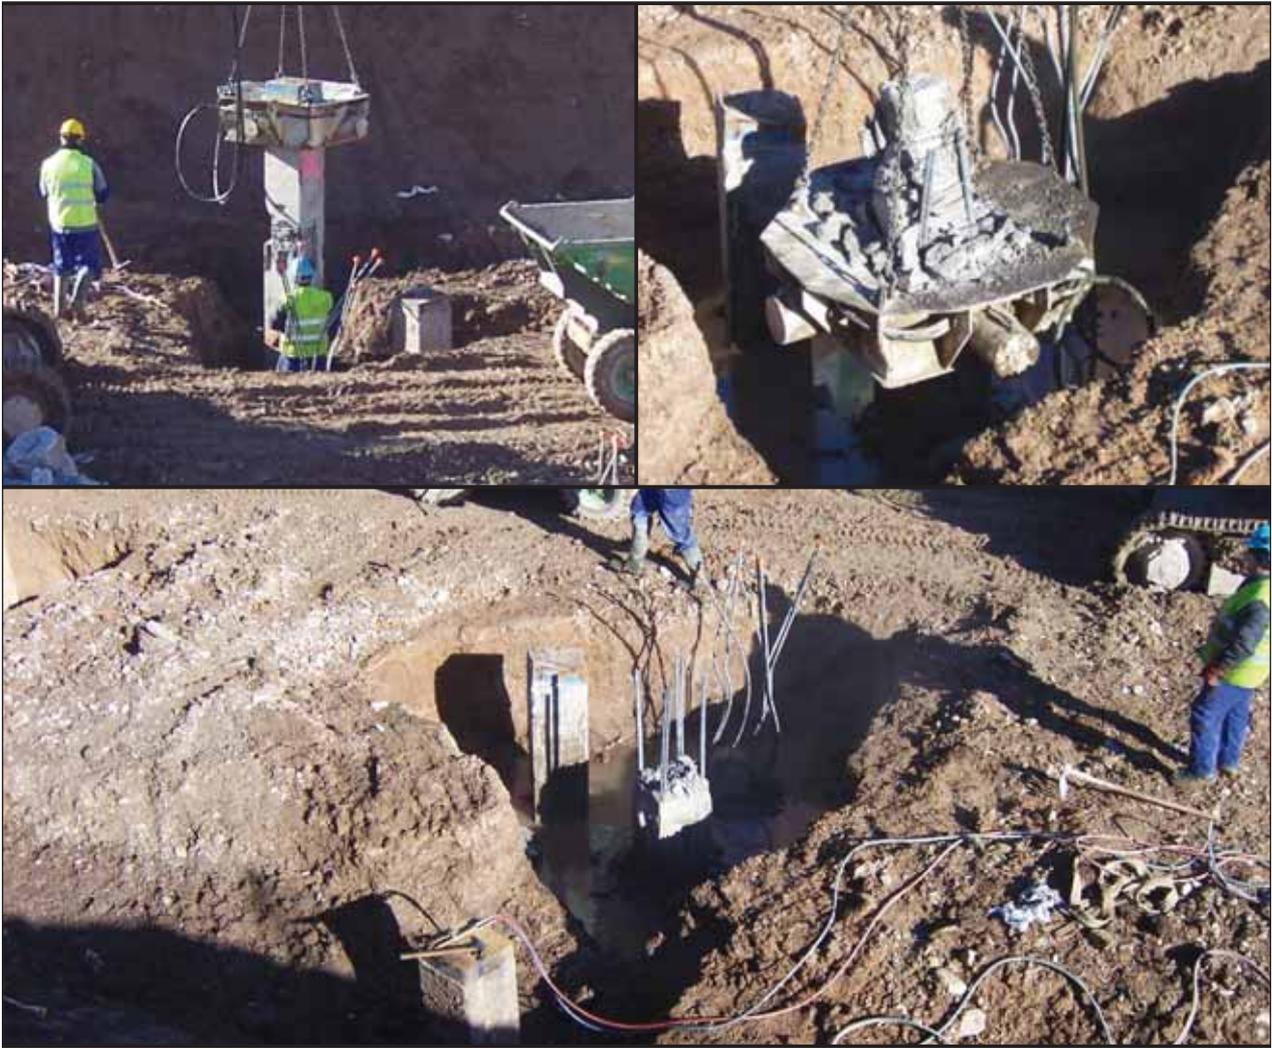
FIGURAS 51, 52 y 53.

Tras la ejecución de los pilotes se ha procedido a realizar el descabezado de los pilotes mediante un descabezador automático. Figuras 51, 52 y 53.

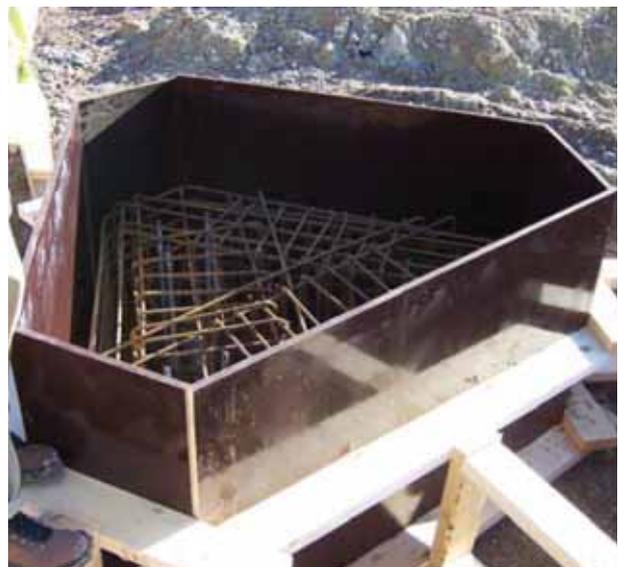
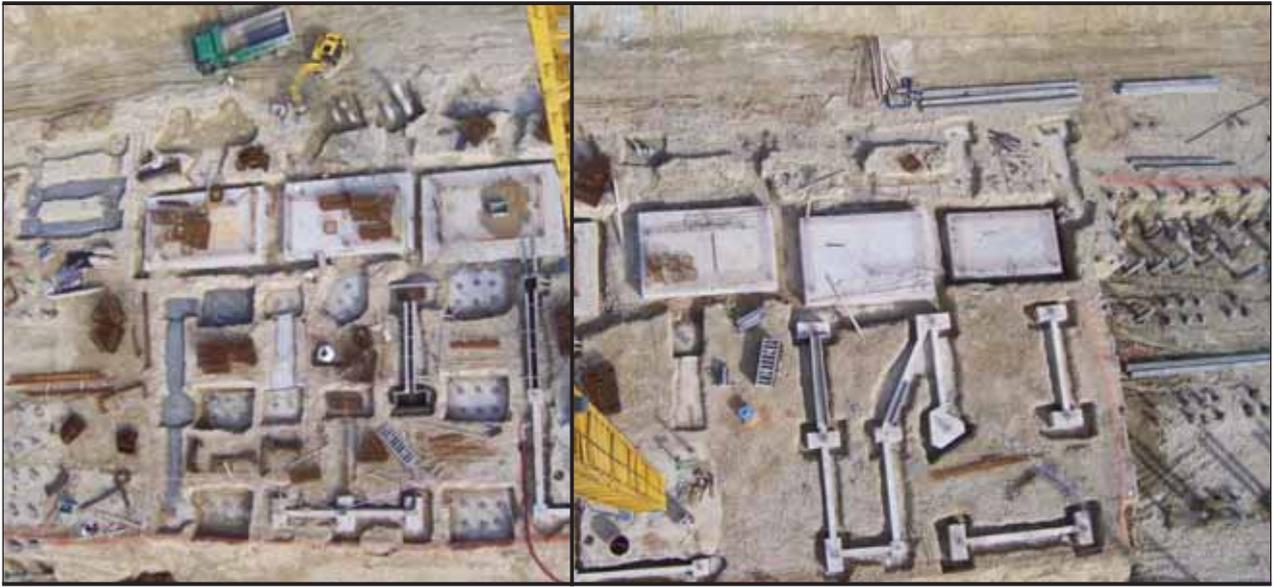
Posteriormente se ha procedido a la ejecución de los diferentes encepados. Figuras 54, 55 y 56.

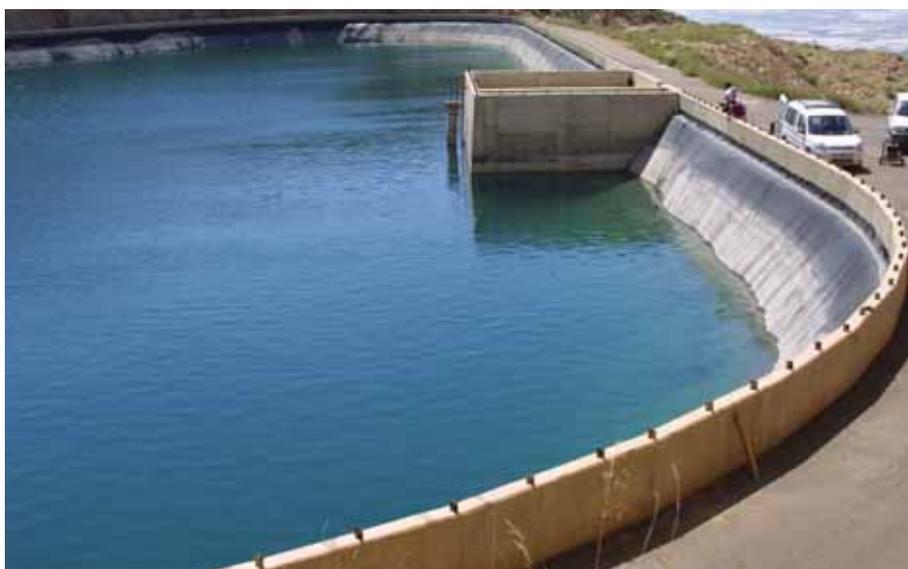
FIGURA 1. Balsa de El Cerrillo del Libro (El Éjido-Almería) impermeabilizada con polietileno de muy baja densidad.

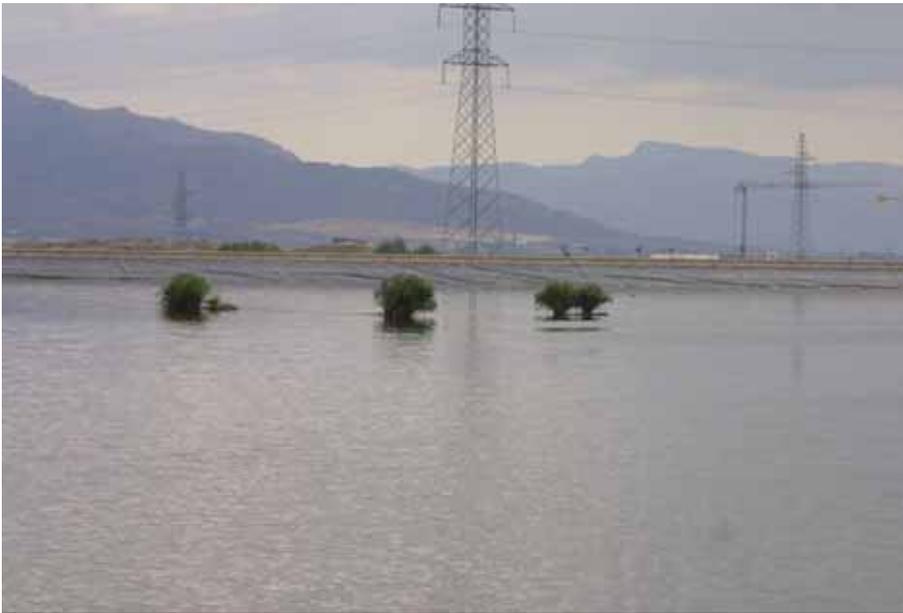
FIGURA 2. Balsa de Los Cabezos (Villena-Alicante) cuya pantalla impermeabilizante está constituida por polietileno de alta densidad.

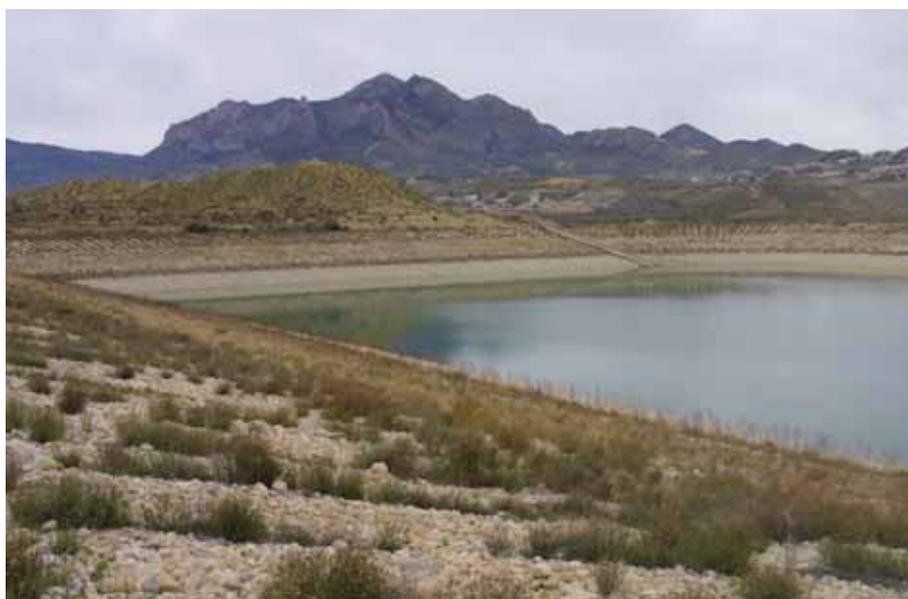
FIGURA 3. Balsa de Plá Mateos (Alicante) cuya impermeabilización se realizó con polietileno de baja densidad.

Las probetas de las geomembranas se sometieron a una prueba de flexión a bajas temperaturas, para ello se doblaron las probetas sobre si mismas un ángulo de 180°, después de permanecer 5 h en una cámara frigorífica a una temperatura de -75°C. Luego se comprobó si aparecían síntomas de agrietamiento, roturas u otras imperfecciones superficiales. Tanto inicialmente como en el tiempo de evaluación los materiales superaron las exigencias del ensayo. En la figura 3 se presenta la balsa de Plá Mateos impermeabilizada con PEBD.
