Ingeniería Civil

NUM. 159/2010

SPECIAL FOUNDATION BY MEANS OF REINFORCED-CONCRETE CAISSON IN VALENCIA PORT

ABSTRACT *This paper describes the process to construct a foundation by means of reinforced-concrete caisson on breakwaters. The project required to develop minimal dredging solutions as well as to improve the foundation areas of the wharf caissons. The improvement technique applied to the foundation area was based on gravel columns, since this solution was the most suitable for areas with high fine fraction contents, as it was the case. Gravel columns were executed following a bottom-feed method, and two different techniques: gravel tank top-feeding and gravel pumping.*

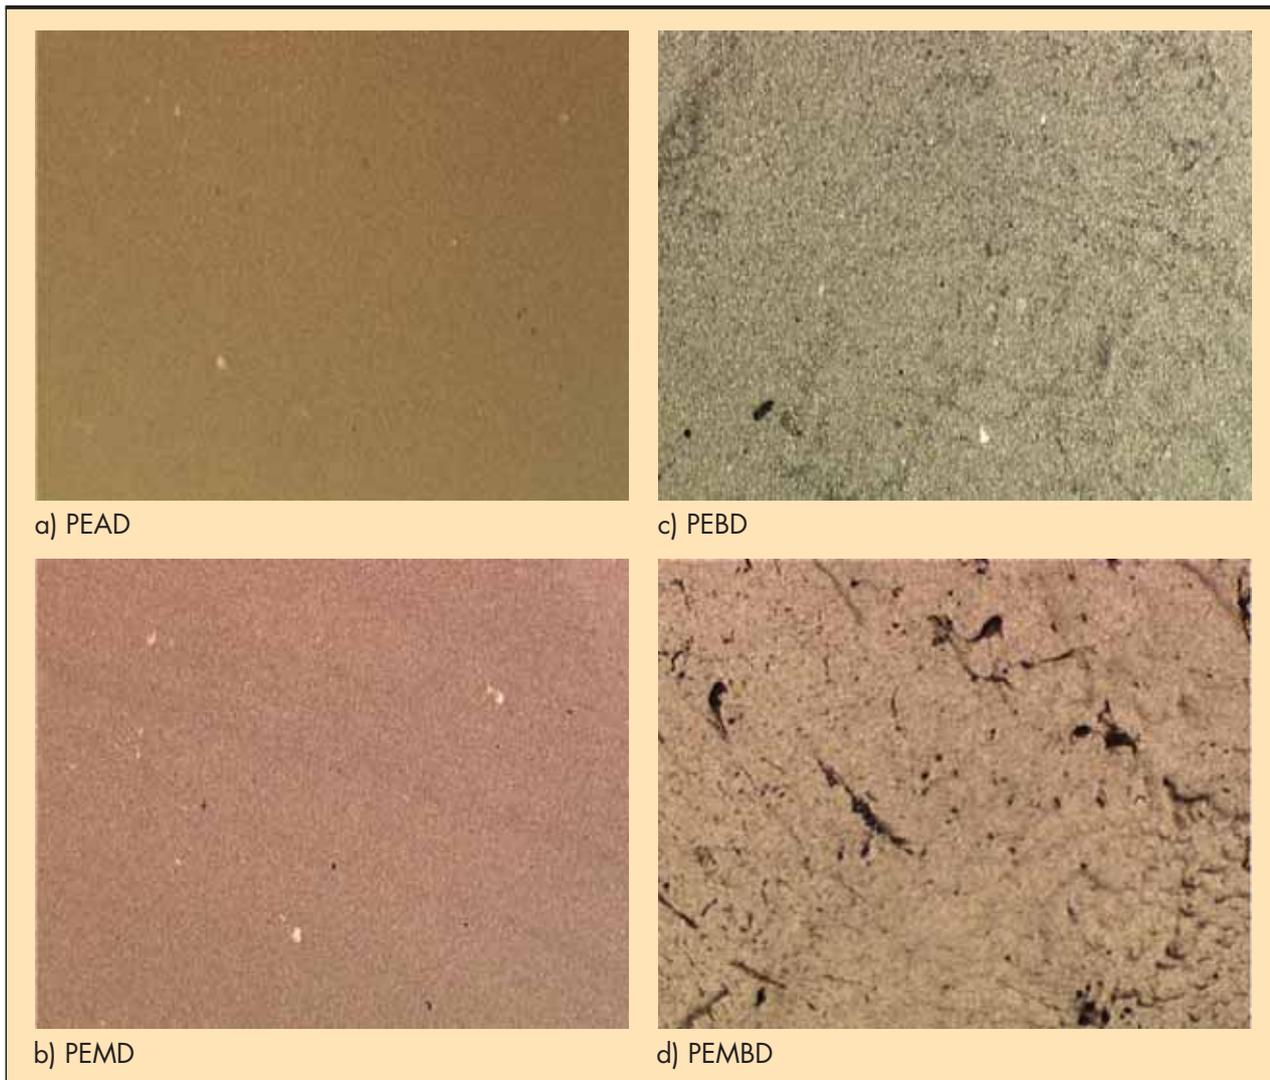
FIGURA 4. Dispersión del negro de humo.

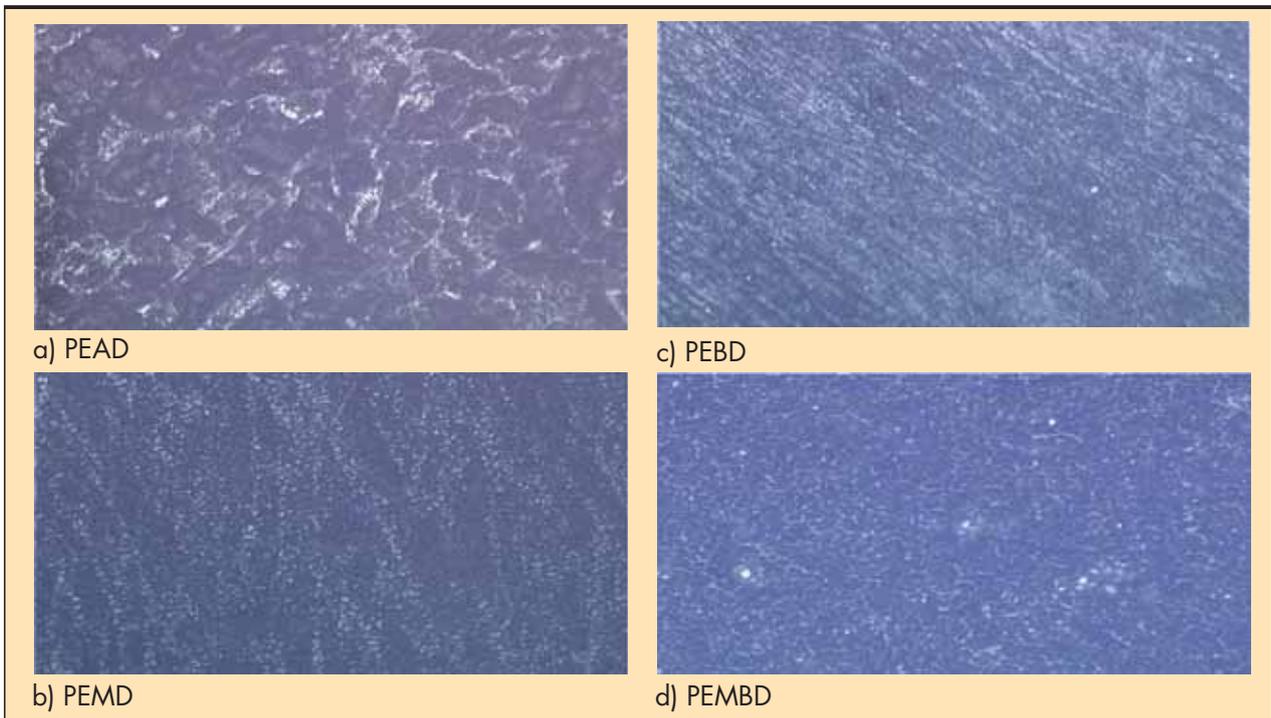
FIGURA 5. Microfotografías (x60) de la cara externa de las geomembranas de polietileno a los ocho años de su instalación por microscopía óptica de reflexión.

La evaluación microscópica de las geomembranas de polietileno se ha efectuado en las condiciones experimentales indicadas en la bibliografía (18-20). Las microfotografías de la observación por microscopia óptica de reflexión (MOR) se han tomado a aumentos de (40x) y (60x) con objeto de ver sus texturas y morfología. La figura 5 representa la cara externa a 60 aumentos de las distintas geomembranas a los ocho años de colocadas en obra. Asimismo, se ha comprobado el estado de las citadas geomembranas a los ocho años de instaladas por microscopia electrónica de barrido o “scanner” a (90x) y (900x) aumentos. La figura 6 muestra el aspecto de los materiales en su cara externa a 900 aumentos.

8. La microscopía óptica de reflexión muestra un buen comportamiento a lo largo de estos ocho años de uso de los distintos tipos de polietileno. La microscopía electrónica de barrido presenta un buen estado de conservación en el caso del PEBD, como consecuencia de su utilización enterrada, fuera del alcance de las radiaciones solares y otros fenómenos de la intemperie. Esta técnica detecta en el resto de las geomembranas un deterioro superficial, fundamentalmente, por la cara en contacto con las radiaciones ultravioleta, siendo más notables las alteraciones en el PEMBD.

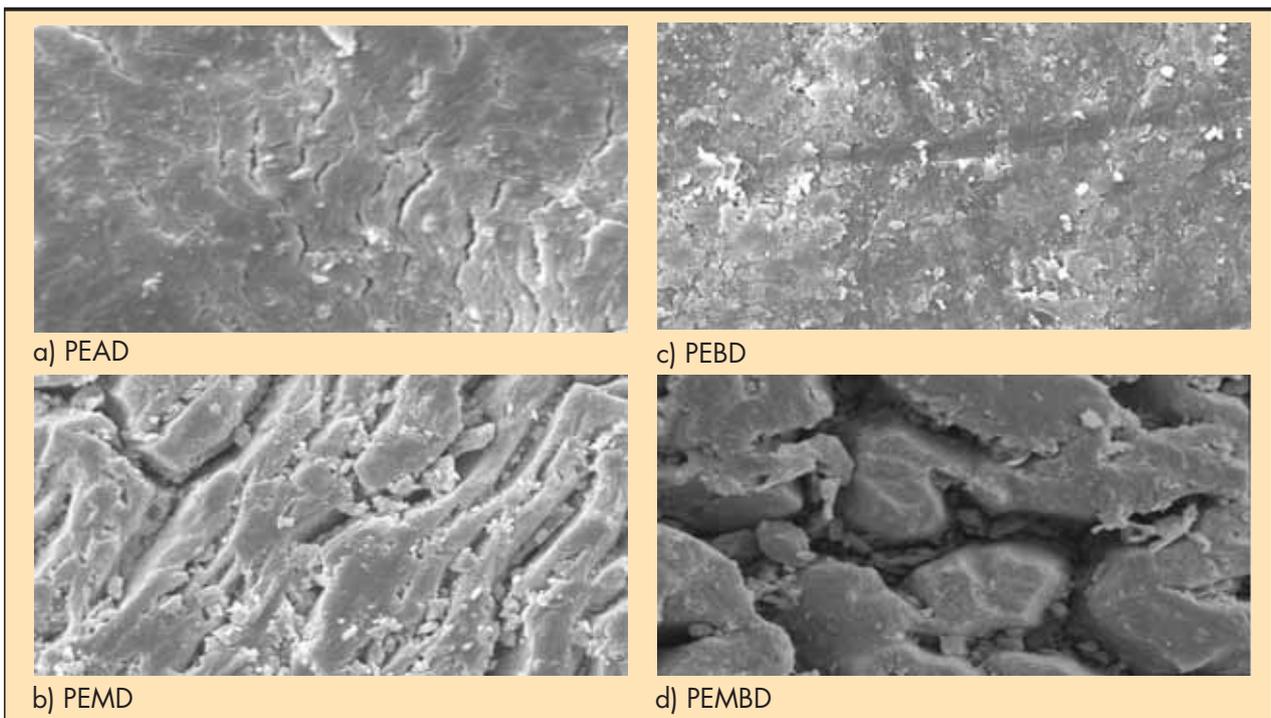
FIGURA 6. Microfotografías (x900) de la cara externa de las geomembranas de polietileno a los ocho años de su instalación por microscopía electrónica de barrido.

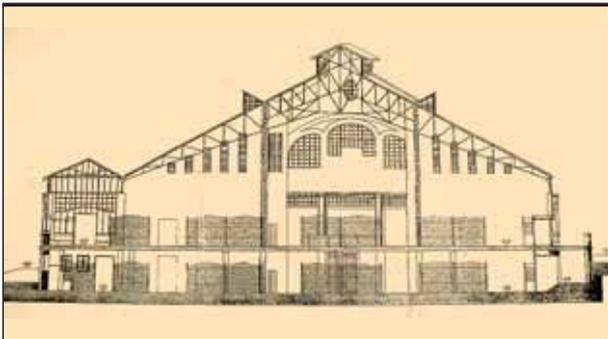
FIGURA 3. Sección transversal (proyecto de 1987).

La cubierta se sustenta mediante un sistema combinado de pilares metálicos empresillados (interiores), pilastras de ladrillo (fachadas Este y Oeste), y muros de carga (fachadas Norte y Sur), sobre los que apoyan cerchas metálicas de grandes luces, colocadas en dos direcciones ortogonales. Sobre éstas, descansan perfiles metálicos que sirven de base a la subestructura de listones de madera y listoncillos, a los cuales se clavan directamente las placas de asbesto-cemento que conforman el acabado exterior de la cubierta (fig. 3).

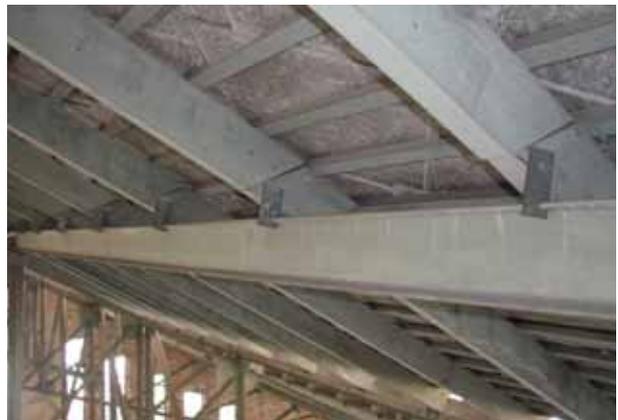
FIGURA 5. Detalle de la subestructura: correas metálicas, listones de madera, listoncillos de apoyo, y acabado de placas de asbesto-cemento.

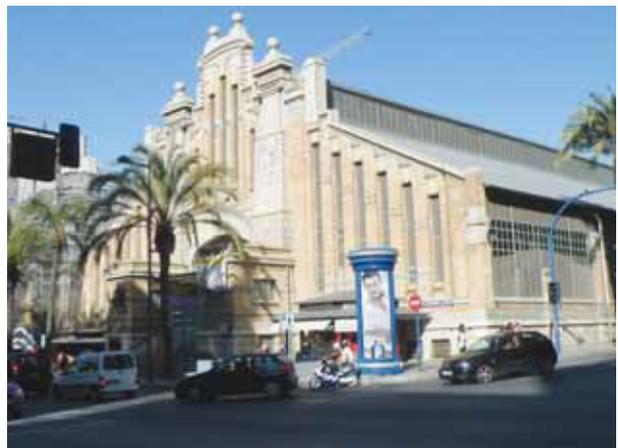
FIGURA 10. Fotografía realizada tras la finalización de las obras (marzo 2010).

Con estos datos, y bajo el criterio fundamental de restablecer la imagen original del edificio que mostraban esas postales, proyectamos una cubierta acabada en escamas romboidales de zinc (fig. 10), utilizando materiales y técnicas actuales que nos garantizan la impermeabilidad y durabilidad adecuadas, pero respetando esta imagen original que muestran las fotografías.

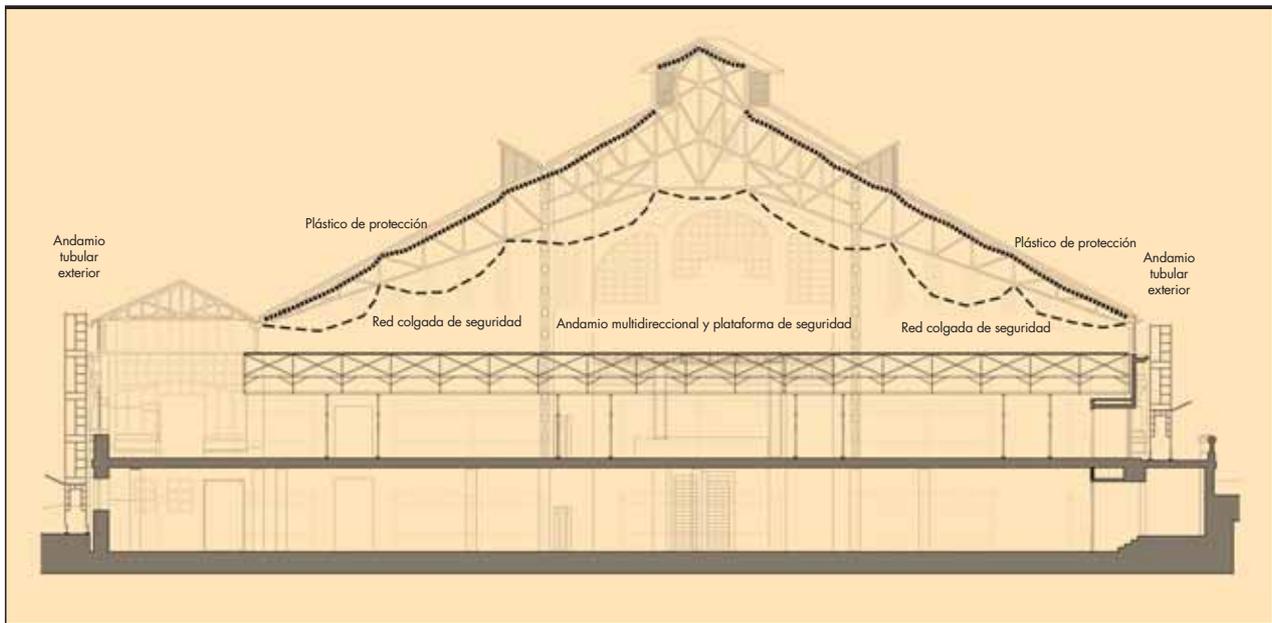
FIGURA 11. Sección del Proyecto de Deconstrucción (2007).

Asimismo, incluye la colocación de todo tipo de andamios interiores y exteriores, líneas de vida y protecciones temporales para garantizar la ejecución de los trabajos en condiciones de seguridad (fig. 11). Las partidas de obra más significativas son las siguientes:

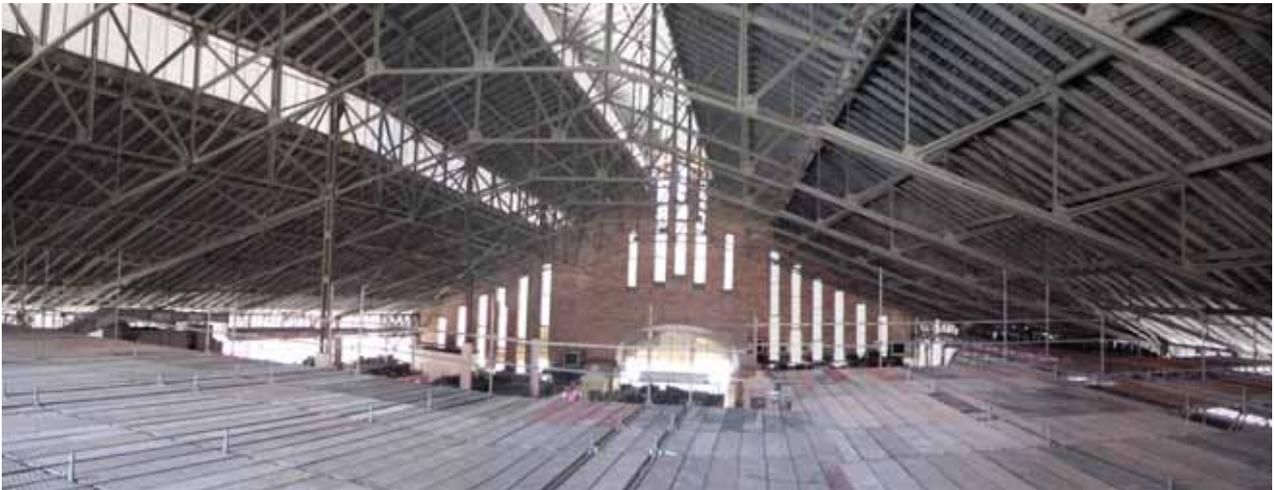
FIGURA 12. Montaje del andamio multidireccional interior y la plataforma de seguridad sobre los puestos de venta (marzo 2009).

En una primera fase, se comienza por la instalación de las protecciones de forma simultánea en el exterior (andamios tubulares perimetrales) y en el interior del edificio (andamio multidireccional formando una plataforma continua de seguridad (fig. 12), y redes anticaídas ancladas a las cerchas). Estos trabajos se deberían efectuar fuera del horario comercial del Mercado, para no interferir con el normal funcionamiento del mismo.

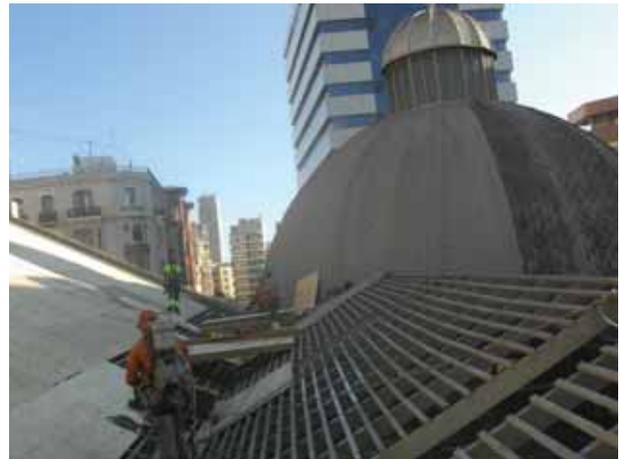
FIGURA 13. Operarios tratando la madera (en primer plano) y colocando la cubierta de zinc (al fondo), simultaneando sus tareas en una gran superficie donde ya se ha retirado el amianto.

La realidad de la obra fue que este principio chocaba frontalmente con lo razonable desde el punto de vista de la economía, tanto para el propietario del edificio como para las empresas participantes (fig. 13).

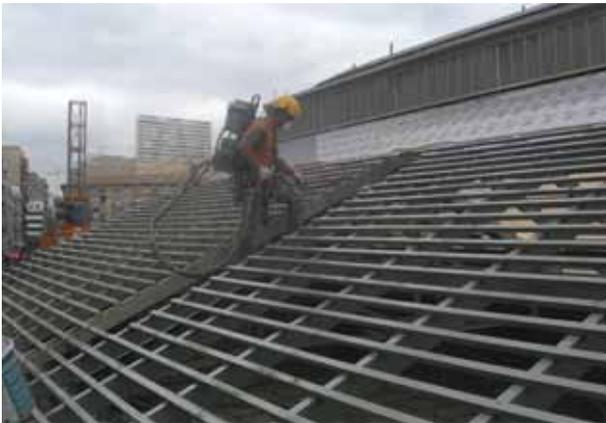
FIGURA 17. Operario de Trabajos Verticales, realizando tareas de tratamiento de la subestructura de madera.

En cualquier caso, antes de permitir el acceso de otros operarios ajenos a los trabajos con el amianto a las zonas donde se ha producido la manipulación del mismo (*simultaneidad en el espacio pero no en el tiempo*) (fig. 17), se deberá realizar una evaluación y control del ambiente de trabajo, según las prescripciones contenidas en el Artículo 5 de la citada norma-

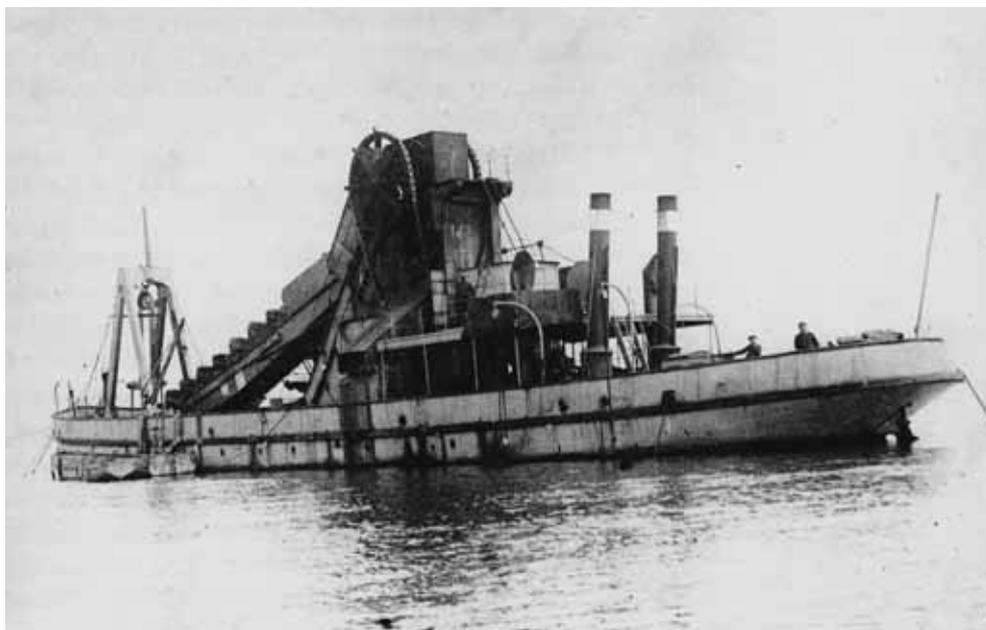
FIGURA 1. Draga de rosario "Santander".

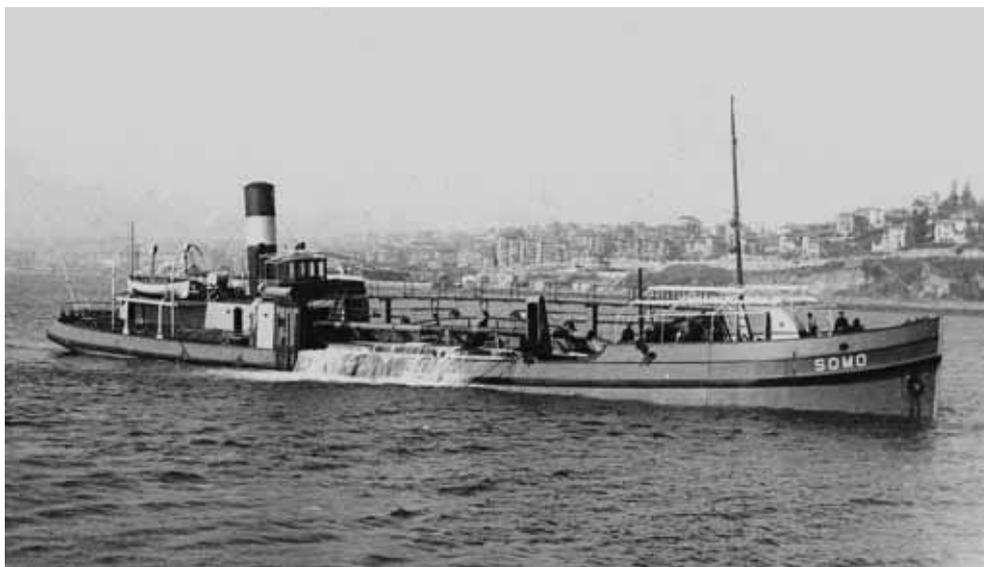
FIGURA 3. Draga de succión "Somo".

En 1942 tiene lugar el primer dragado de primer establecimiento acometido en la postguerra: El dragado del canal de acceso a la dársena de El Cuadro, en la zona de Maliaño, para el acceso a los atraques de petroleros. El material extraído se empleó para el relleno del recinto en el que se instalarían los depósitos y la factoría de CAMPSA. Este dragado fue ejecutado por la draga de succión “*Guipúzcoa*”, subcontratada para esta obra. Curiosamente, el ahorro obtenido por el buen precio de subcontrato permitió la compra del equipo de succión de la draga francesa “*Matelier*”, que finalmente fue instalado en la “*Somo*” en 1943.

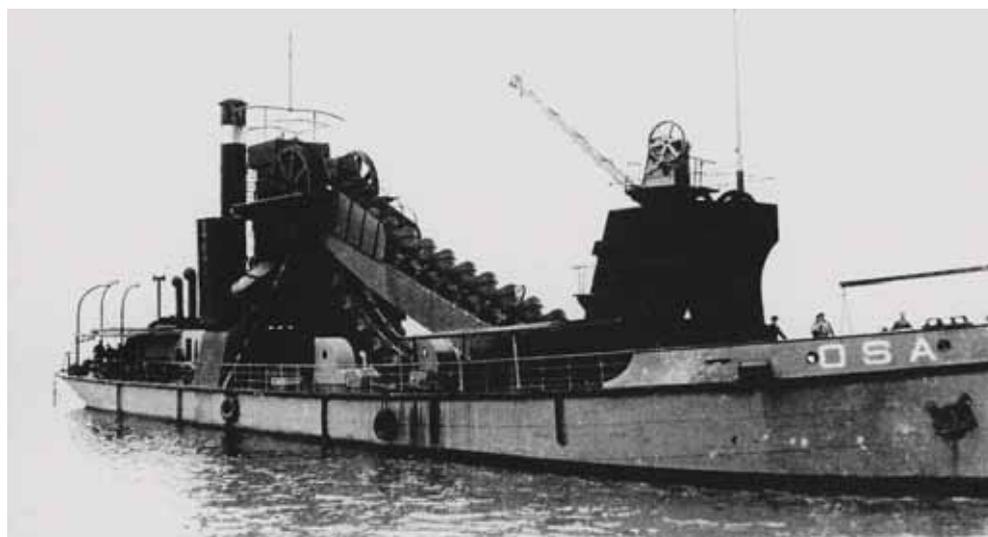
FIGURA 4. Draga de rosario "Osa".

Los volúmenes extraídos por estos equipos del puerto en los cinco años transcurridos desde 1941 a 1945 fueron de 48.000 m³ al año. Estaban muy lejos de los 433.000 m³ al año obtenidos con anterioridad a la guerra. Prácticamente las cantidades extraídas se debieron al trabajo del rosario "Osa". (Figura 4) (3).

"Era muy meritorio trabajar en aquel barco a vapor que era la Osa", recuerda "Nando" González, que empezó a trabajar para el puerto en aquella draga. "Los traveses y el longo eran de cadena y cada dos por tres rompían. Reponer toda aquella línea de cadena era terriblemente laborioso. El rosario sólo tenía una marcha y únicamente podíamos poner una velocidad. Tenía a bordo una grúa muy pequeña que se operaba a puro brazo. Había una bodega en babor y otra en estribor y allí no había nada más. Ni taquillas ni duchas, nada. Cuando llegó la Loreto en 1968 nos quedamos maravillados de las comodidades de las dragas modernas, con camarotes de una comodidad espantosa".

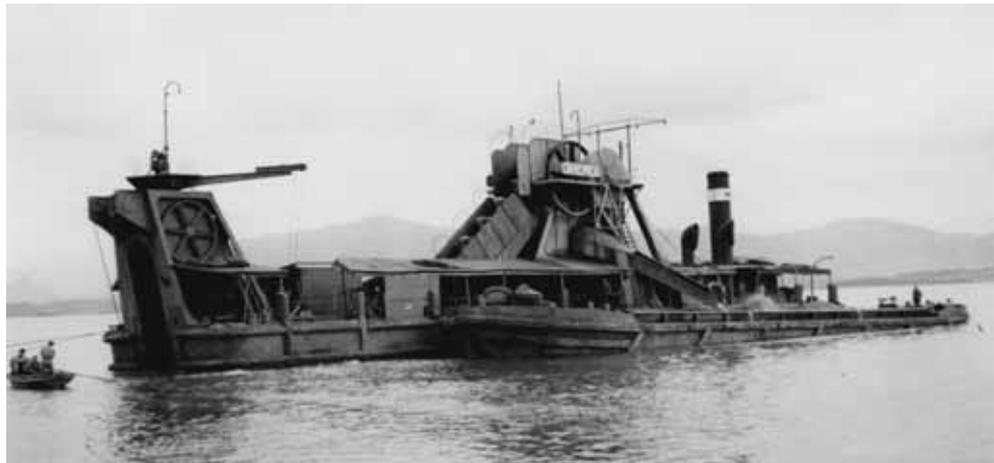
FIGURA 5. Draga de rosario “*Dracmica Uno*”.

La empresa adjudicataria fue Dragados y Construcciones S. A. El 29 de septiembre de 1950 llegó al puerto la draga de rosario “*Dracmica Uno*” (Figura 5) y dos meses más tarde, el 22 de diciembre, la de succión “*Dracpoli*”. (Figura 6) (1)

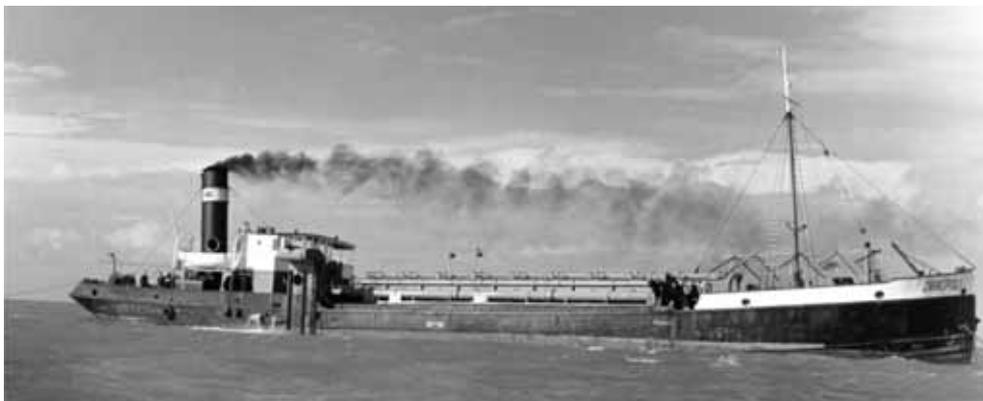
FIGURA 6. Draga de succión “*Dracpoli*”.

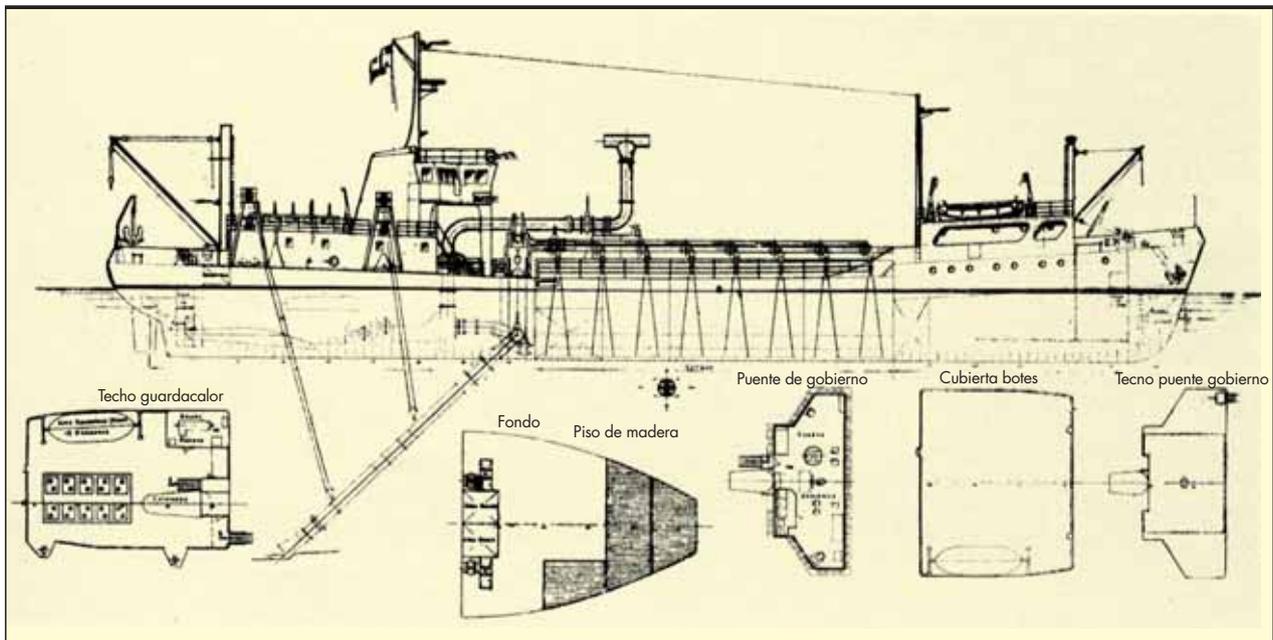
FIGURA 7. Draga de succión "Virgen de la Peña".

La otra adquisición importante fue la draga de succión en marcha “*Virgen de la Peña*”. De 1.000 m³ de capacidad de cántara, fue construida también por “*La Sociedad Española de Construcción Naval*”, en su factoría de Sestao, con proyecto alemán de Orestein Koppel und Lubecker Maschinenbau Aktiengesellschaft. Instalando dos motores diesel de 1.100 HP cada uno para propulsión, podía dragar hasta 18 metros de profundidad (Figura 7).

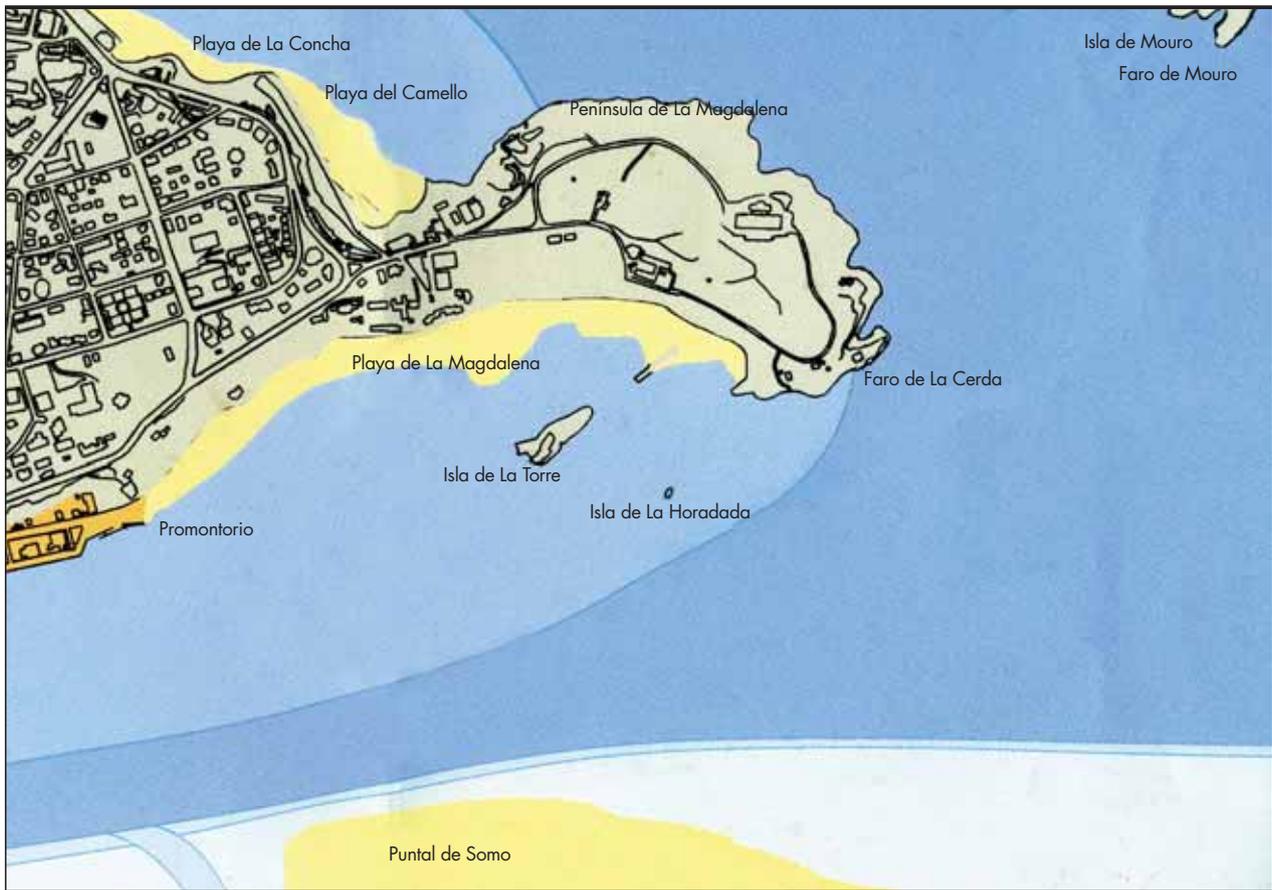
FIGURA 10. Zona exterior del canal de entrada.

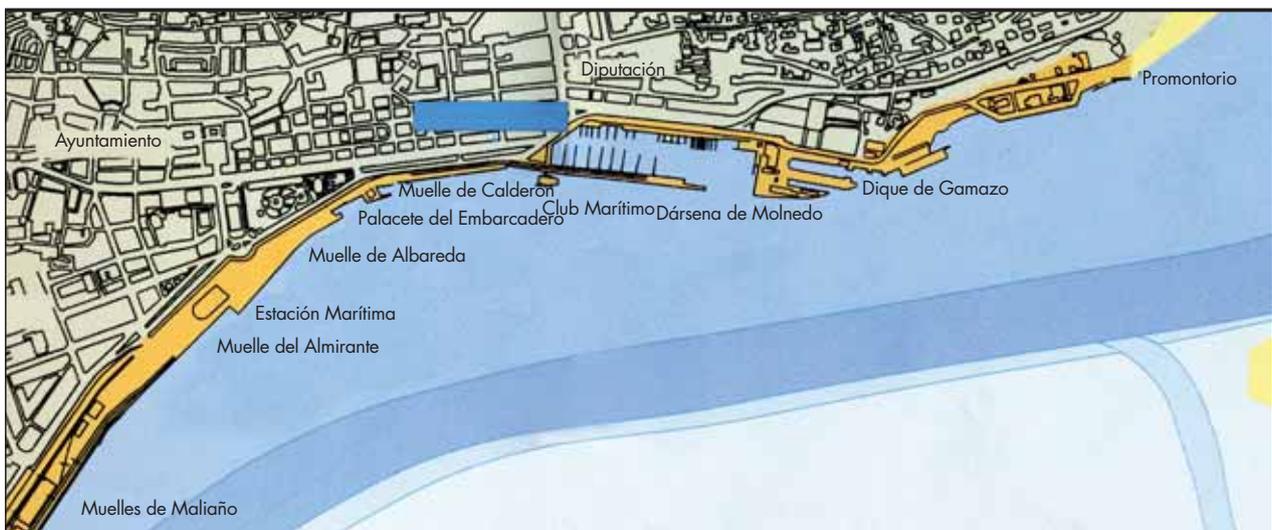
FIGURA 11. Canal de entrada y muelles Norte.

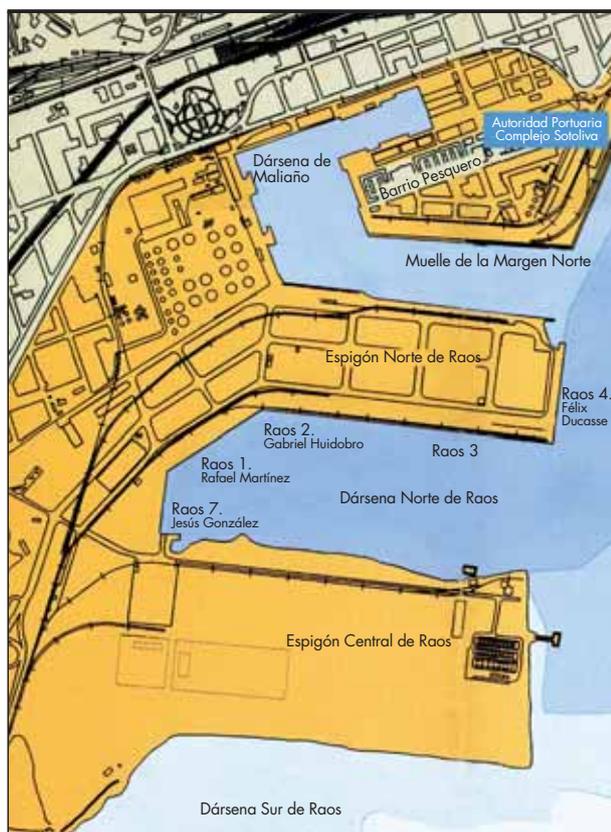
FIGURA 12. Dársena de Maliaño y muelles de Raos.

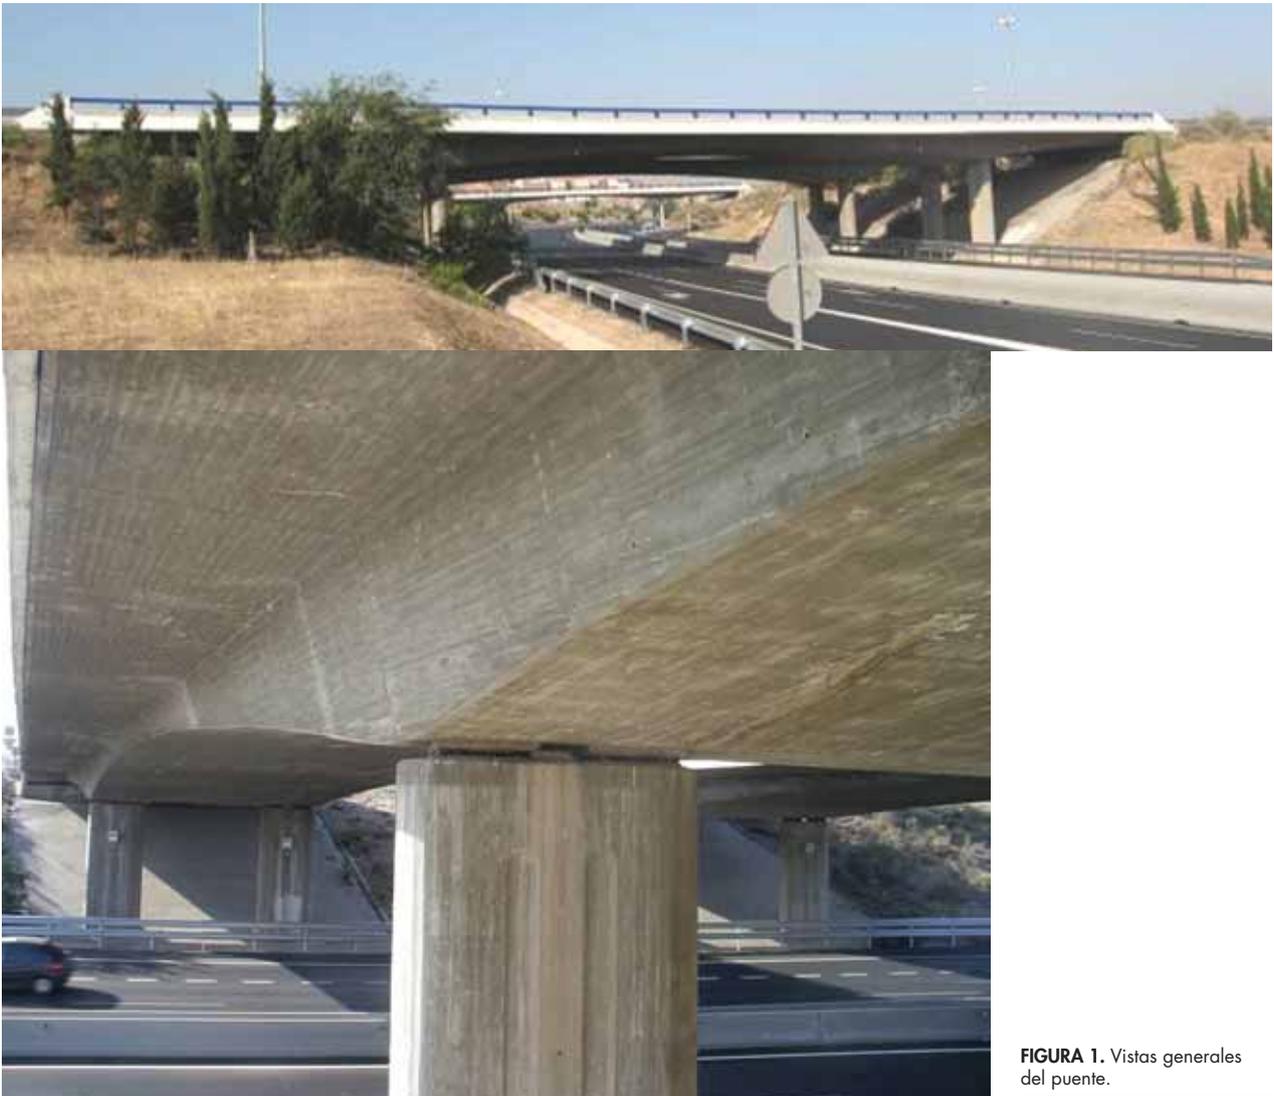
FIGURA 1. Vistas generales del puente.

calzada derecha sería el tablero A y la izquierda el B. Cada estructura está formada por una losa maciza postesada de tres vanos con apoyos intermedios en sendos pares de pilas. Las luces de los vanos a ejes de apoyos son de 16 m los extremos y 40 m el central.

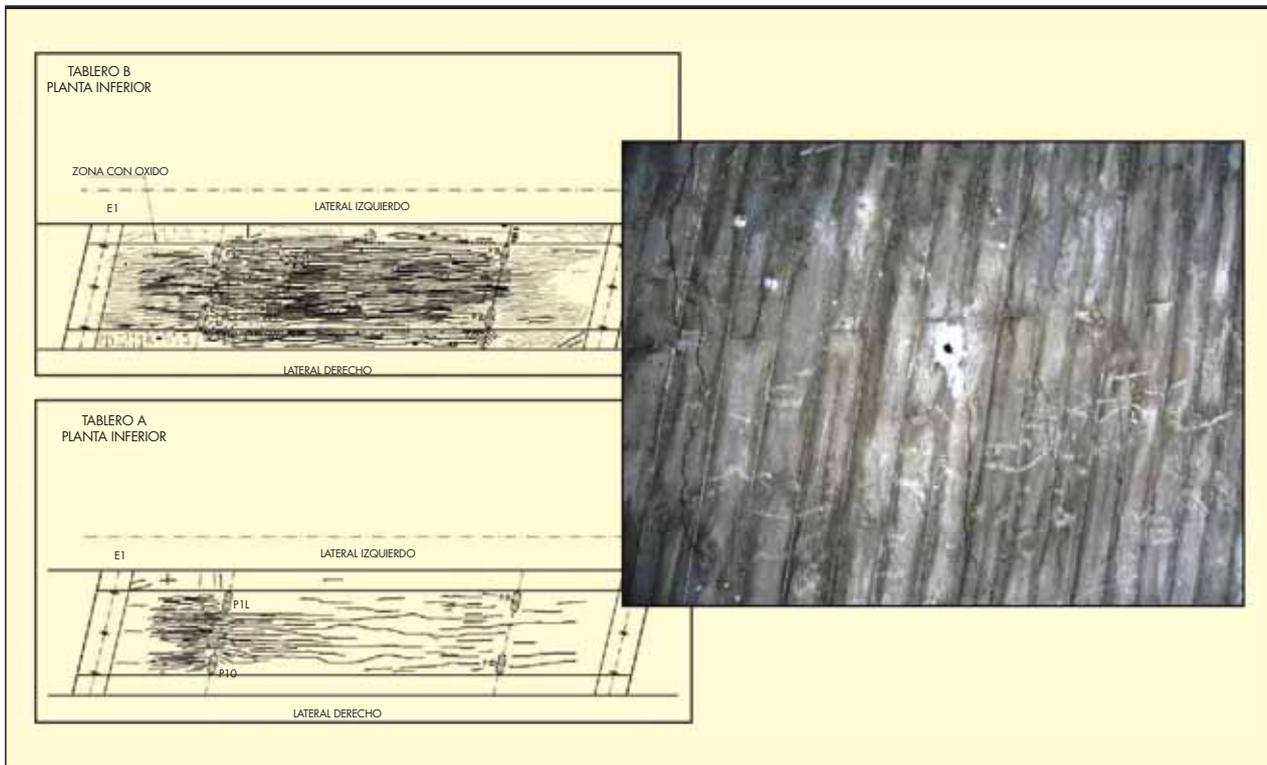
FIGURA 2. Fisuración longitudinal en cara inferior de tableros.

Esta fisuración se presentaba de forma generalizada en los dos tableros, si bien lo hacía con mucha mayor intensidad y sobre todo magnitud en el tablero B (Figura 2), el mismo en el que se reproducían los citados daños en el pavimento.

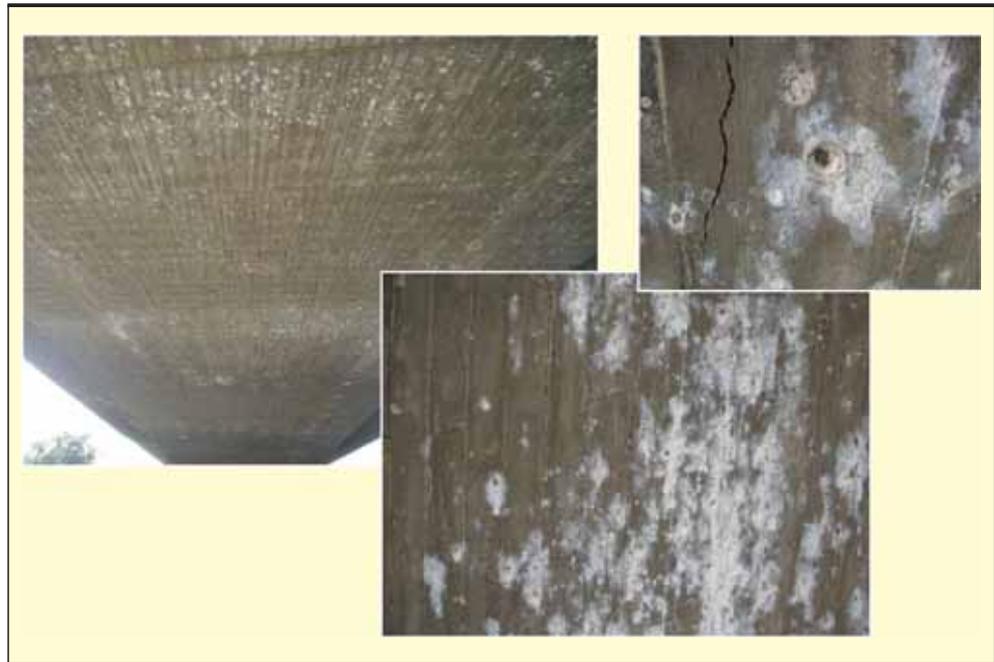
FIGURA 3. Depósitos en cara inferior del tablero B.

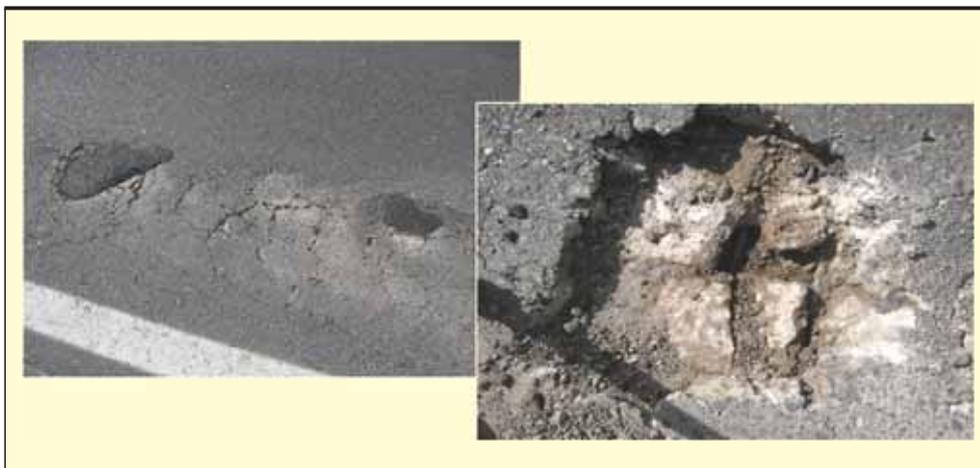
FIGURA 4. Fisuración tipo y cala en pavimento del tablero B.

En cuanto a los daños en el pavimento asfáltico que motivaron la necesidad del estudio, estos daños consistían básicamente en una fisuración intensa en zonas de rodadura del tablero B. Al retirar la capa de rodadura y descubrir la cara superior de la losa en una de estas zonas, se observó que las fisuras del pavimento eran reflejo de una intensa fisuración del hormigón, de modo que manualmente podían retirarse fragmentos de hormigón dejando la armadura perfectamente despegada y a la vista (Figura 4).

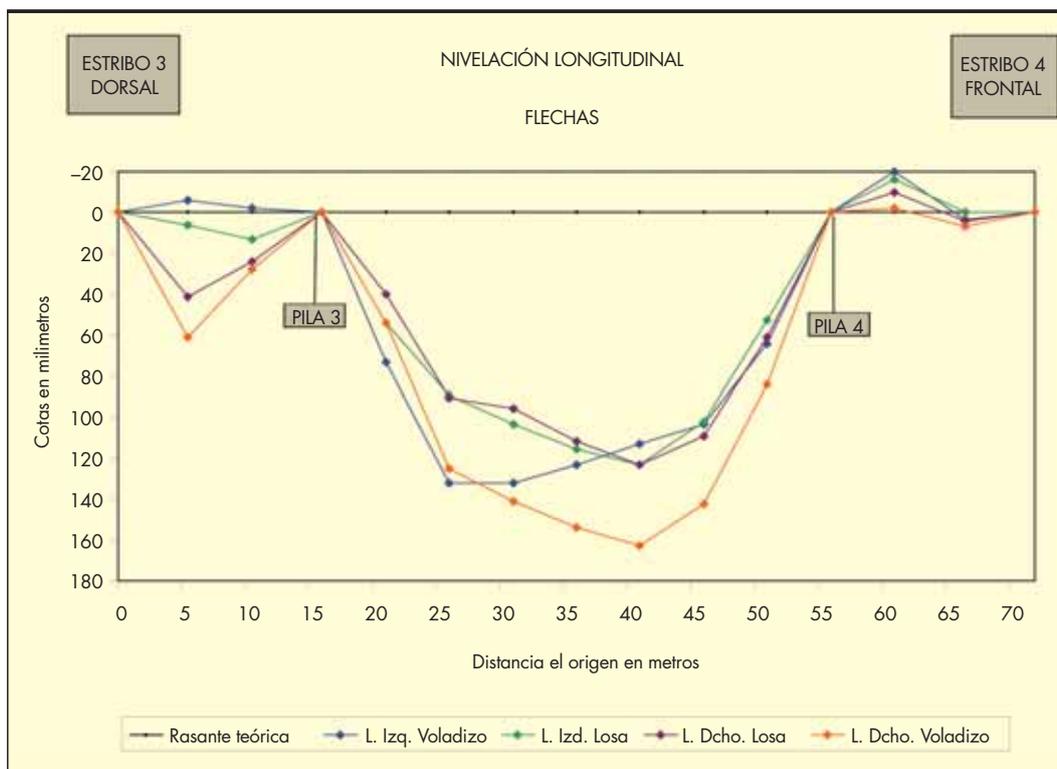
FIGURA 5. Resultados de las nivelaciones en la calzada del tablero B.

Así, en las nivelaciones realizadas se observó que efectivamente los tableros presentaban una acusada deformación por flexión longitudinal, que se manifestaba fundamentalmente en la zona central del vano principal (con valores máximos de “flecha” del orden de 1/300 veces la luz del vano). Las mayores “flechas” se producían en el tablero B; y dentro de cada tablero en el lado derecho.

Además los voladizos laterales tenían una “flecha” respecto de su arranque muy acusada, sobre todo en el tablero B. En dicho tablero la “flecha” estimada era mayor en el lado derecho, donde alcanza valores del orden de 1/10 veces la luz del vuelo.

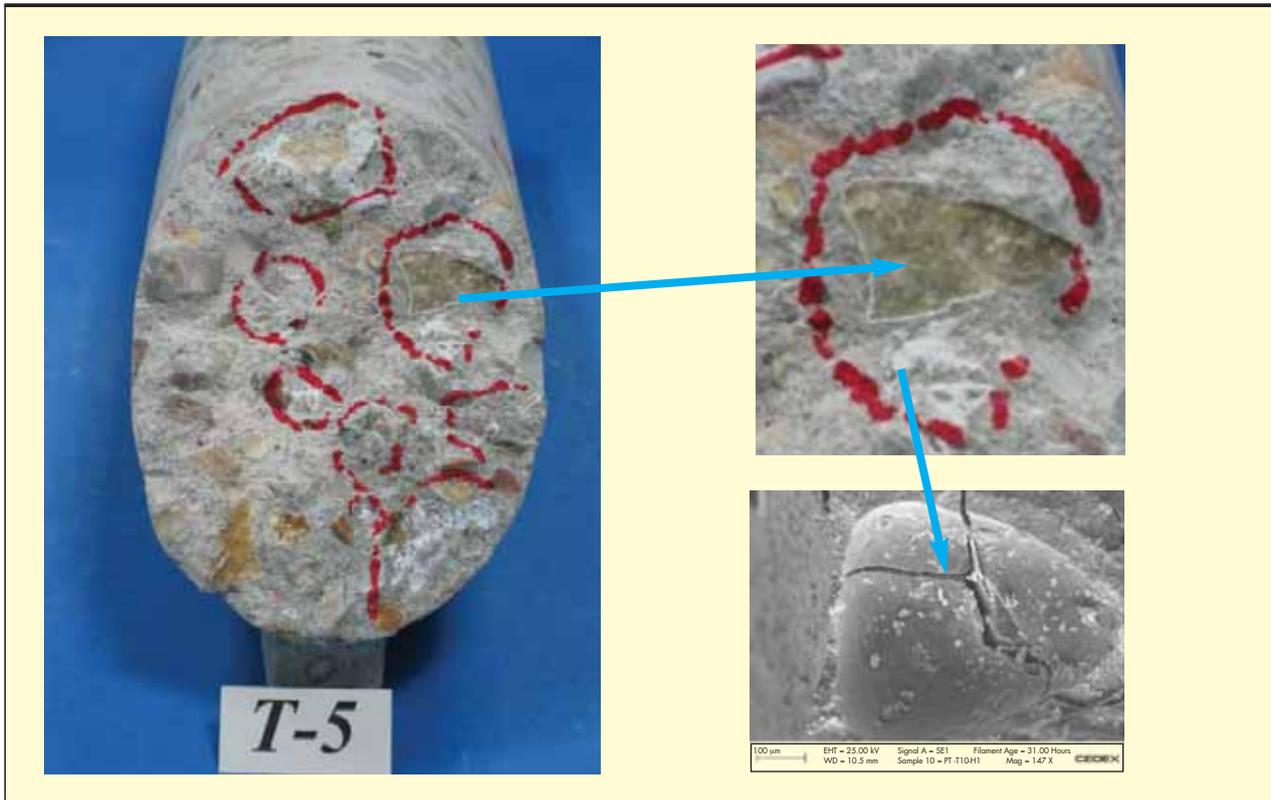
FIGURA 6. Superficie frontal del testigo con numerosos síntomas de la reacción (marcados en rojo), árido extraído para su examen petrográfico y depósito blanquecino rodeándolo, analizado por microscopía electrónica de barrido.

Los resultados de los ensayos físico-químicos también indicaban la posibilidad de que se estuviese desarrollando una reacción álcali-sílice, aunque no todos permitían identificar la importancia de ésta con la misma claridad. Así, el examen petrográfico de áridos gruesos localizados en los testigos (Figura 6) indica que se trata de cuarcitas, algunas de las cuales contenían cuarzo microcristalino o con extinción ondulante, cuya presencia puede ser indicativa de áridos susceptibles de reaccionar con los alcalinos de la solución de

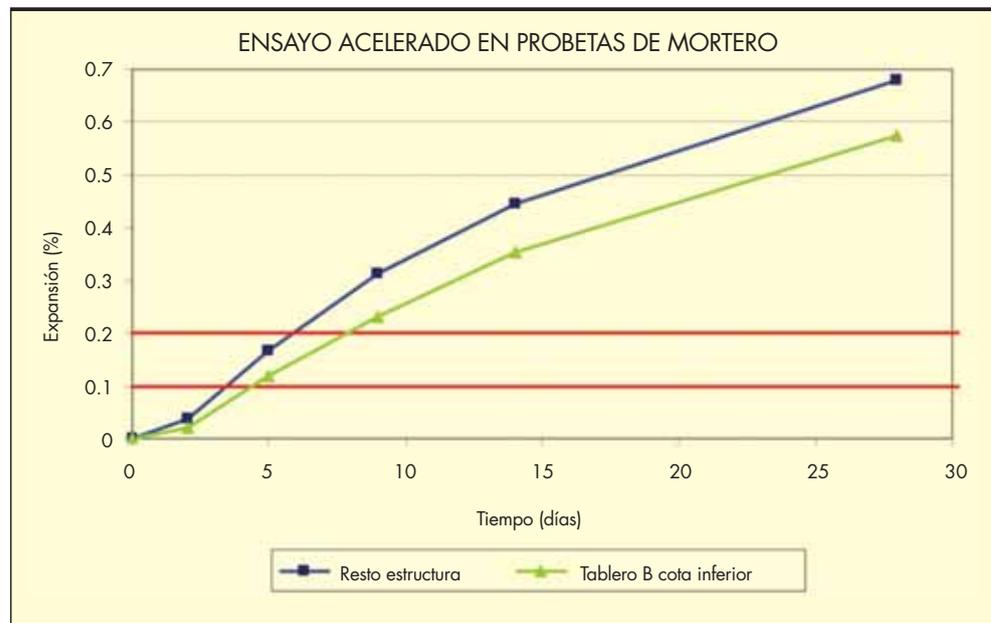
FIGURA 7. Resultados del ensayo acelerado en probetas de mortero.

0,2%, en las probetas ensayadas se superó de media el 0,6%. La expansión fue sensiblemente inferior (el 0,58%) en las barras fabricadas con áridos procedentes de la zona más afectada de la estructura (la zona de menor cota del Tablero B) que las del resto de los tableros (el 0,66%), lo que podría ser indicativo de que parte del componente reactivo ya se ha consumido en esta zona de la estructura que ha experimentado mayor expansión (Figura 7).

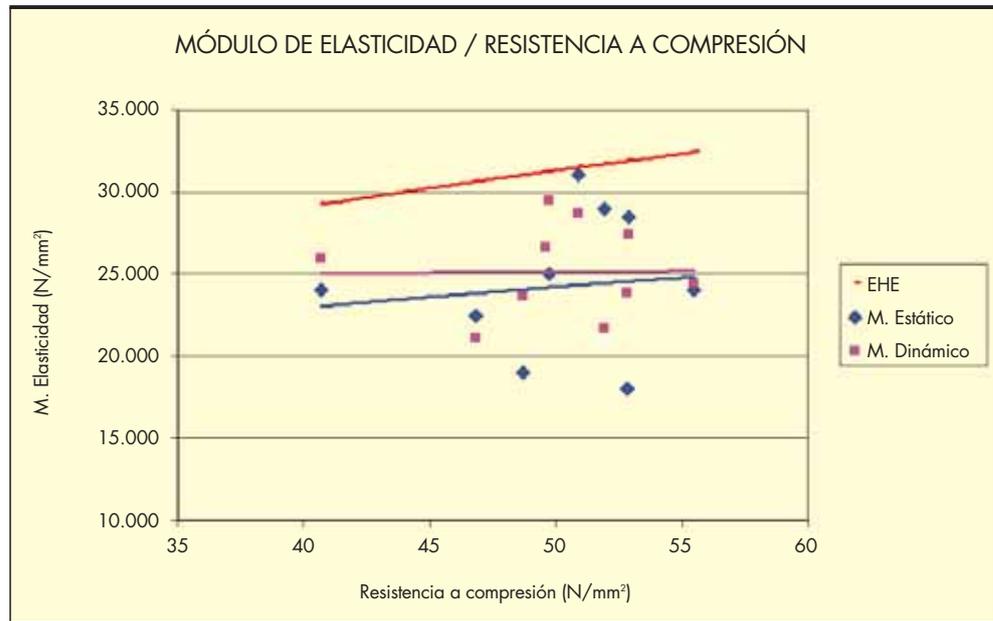
FIGURA 8. Comparación entre el módulo de elasticidad teórico (EHE) y el realmente medido (M. estático), así como con el estimado a partir de la velocidad de ultrasonidos y multiplicado por 0,85 para poder compararlo con el módulo de elasticidad estático (M. dinámico).

A modo de resumen se puede indicar que la reacción álcali-sílice afecta de distinto modo a las propiedades mecánicas del hormigón. Así, la resistencia a compresión no se ve afectada apreciablemente hasta que la reacción ha evolucionado ampliamente, mientras que el módulo de elasticidad sí se reduce de modo significativo en etapas anteriores. De este modo, si se estima el módulo de elasticidad a partir de la resistencia a compresión medida en los testigos (mediante la formulación de la Instrucción EHE-08) y se compara con el módulo medido realmente en los testigos, se observa una reducción del módulo (respecto al teórico) del 20%. En la Figura 8 se muestra esta comparación.
