Ingeniería Civil

NUM. 159/2010

SPECIAL FOUNDATION BY MEANS OF REINFORCED-CONCRETE CAISSON IN VALENCIA PORT

ABSTRACT *This paper describes the process to construct a foundation by means of reinforced-concrete caisson on breakwaters. The project required to develop minimal dredging solutions as well as to improve the foundation areas of the wharf caissons. The improvement technique applied to the foundation area was based on gravel columns, since this solution was the most suitable for areas with high fine fraction contents, as it was the case. Gravel columns were executed following a bottom-feed method, and two different techniques: gravel tank top-feeding and gravel pumping.*

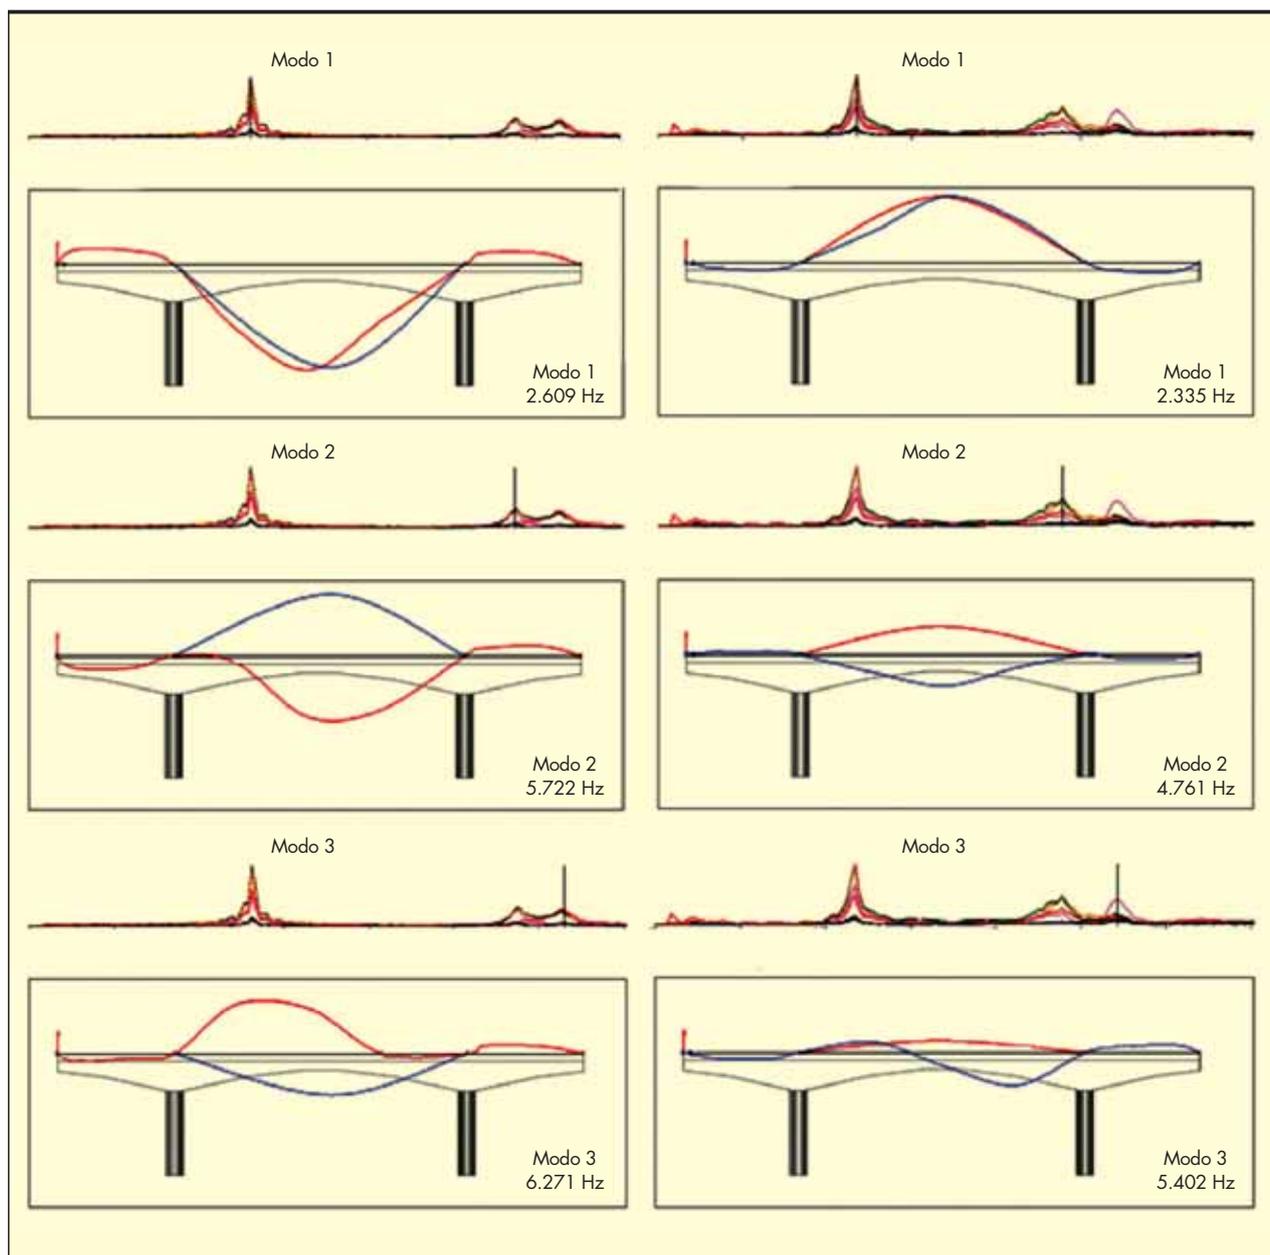
FIGURA 9. Formas modales deducidas de los ensayos realizados.

Los valores obtenidos en el análisis de las grabaciones se estudiaron mediante un programa diseñado y desarrollado íntegramente en el Laboratorio Central. El análisis de frecuencias se realizó en todos los casos con una resolución de 0,046 Hz. Los modos que se detectaron correspondían a la flexión longitudinal del tablero y a la torsión, siendo la estimación de los mismos la que se recoge en la Figura 9 (en cada dibujo las líneas roja y azul representan la estimación de la forma del modo en cada borde del tablero). En la Tabla 3 se muestra una comparativa de frecuencias obtenidas para las dos calzadas.

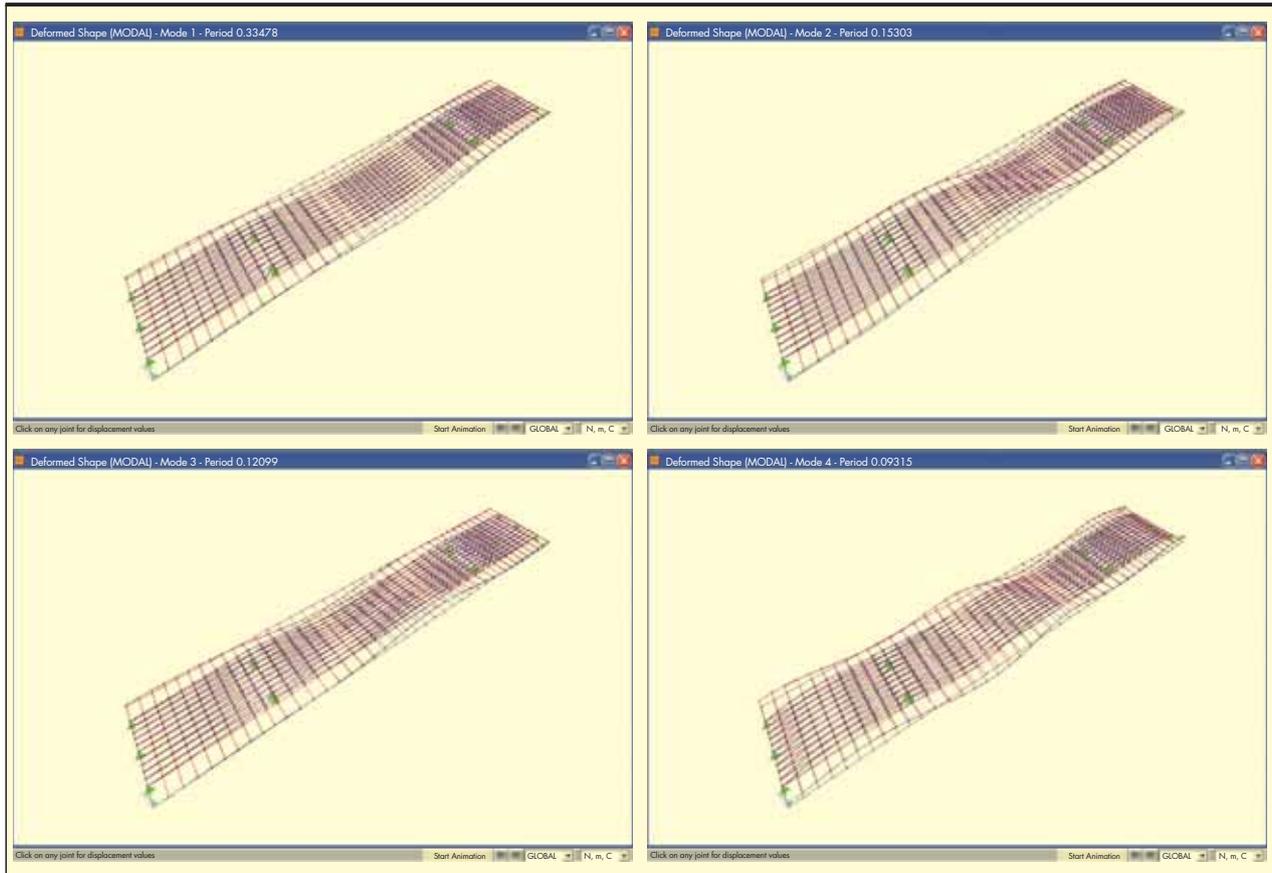
FIGURA 10. Vista general de las cuatro primeras formas modales del modelo.

En la Figura 10 se muestran las cuatro primeras formas modales obtenidas con el modelo de elementos finitos. En la Tabla 4 y en la Figura 11 se recoge un resumen de las frecuencias propias obtenidas, para distintos módulos de deformabilidad de la estructura, comparándolas con las deducidas de los ensayos realizados.

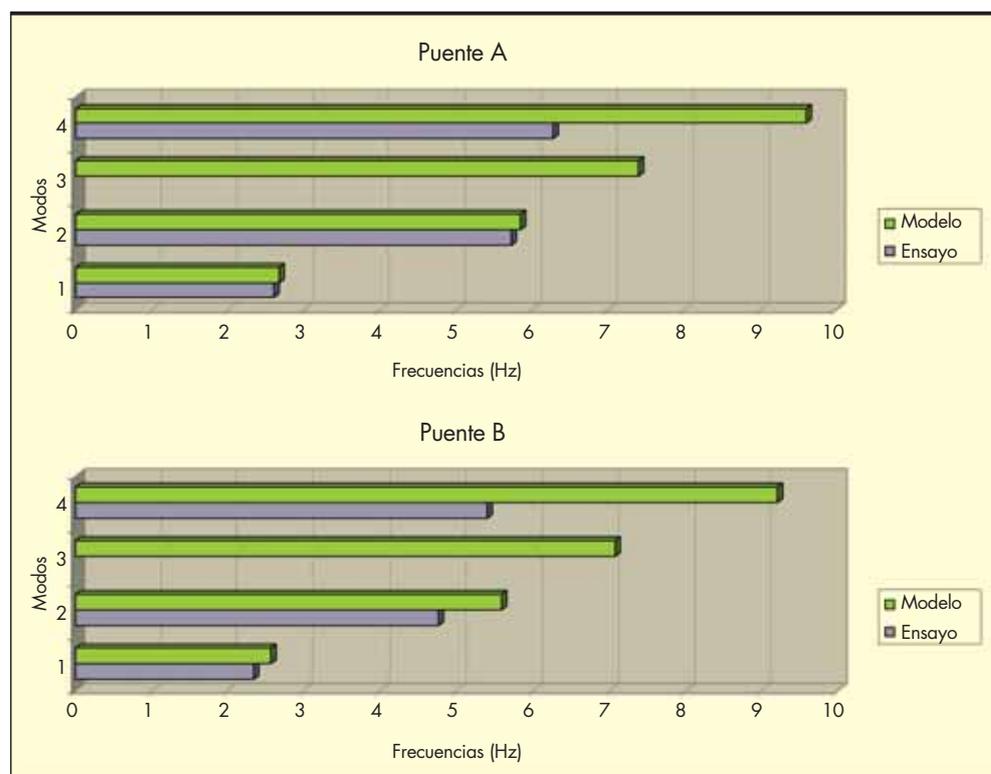
FIGURA 11. Frecuencias propias de la estructura.

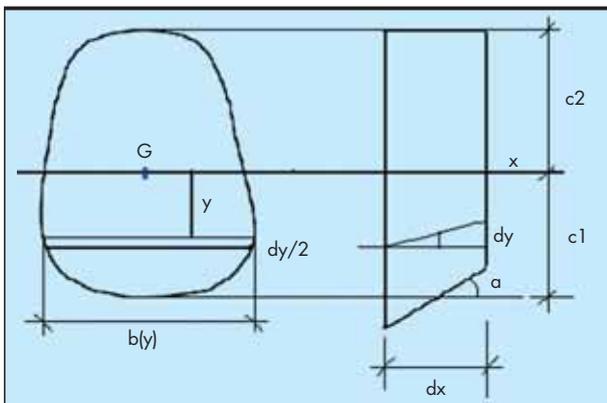
FIGURA 5.

2.1.2.2. Evaluación de la carga por unidad de longitud debida a inclinación de tensiones rasantes. sección general. (Figura 5).

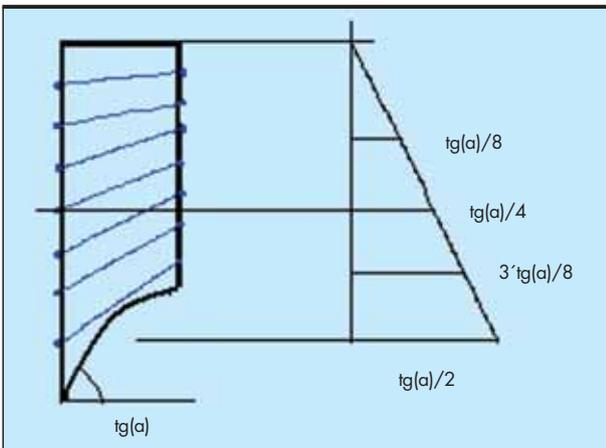
FIGURA 9.

dy/dx es igual a tg(a)/2 en el paramento inferior y cero en el superior, tomamos las medias en la parte inferior y superior. Ver figura 9.

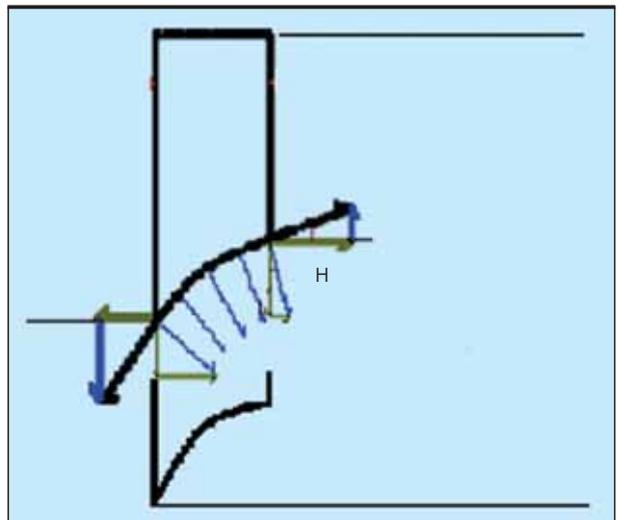
FIGURA 10.

Evaluación del esfuerzo H resultante horizontal del bloque de tracciones y de compresiones. Figura 10.

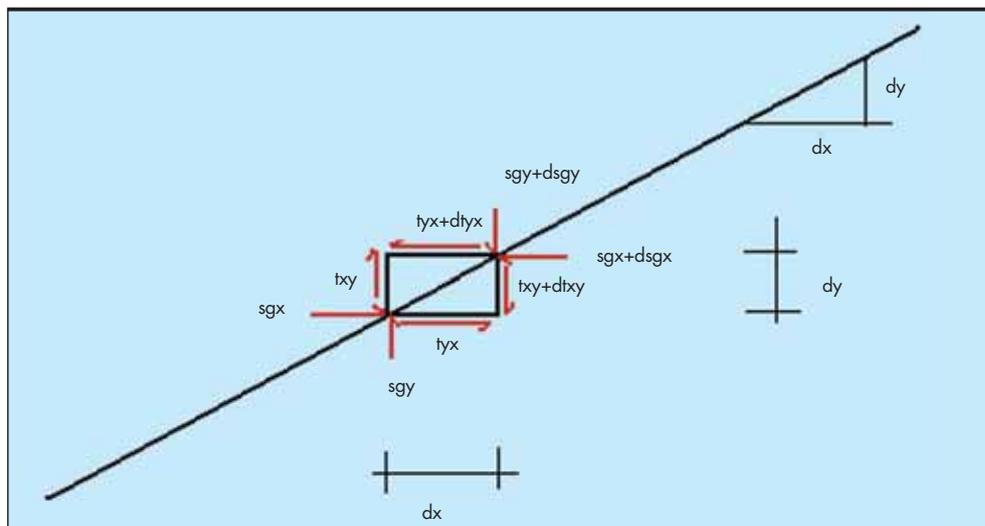
FIGURA 11.

2.1.3. Ecuaciones de equilibrio de Mendez-Esteban, nueva expresión de las tensiones cortantes en caso de viga de inercia variable. (Figura 11)

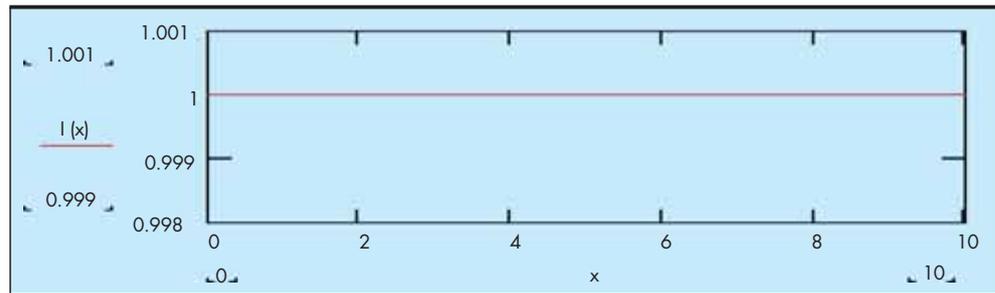
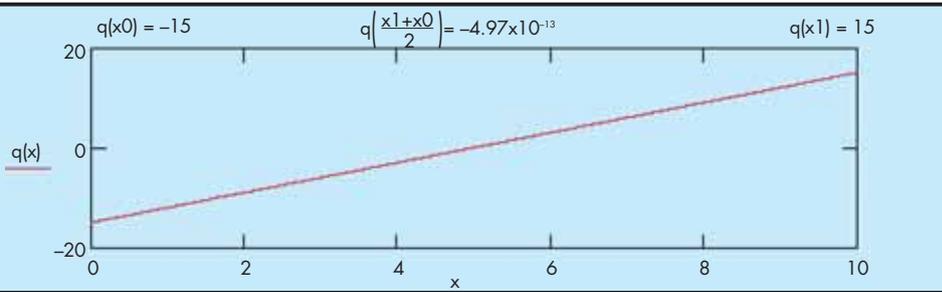
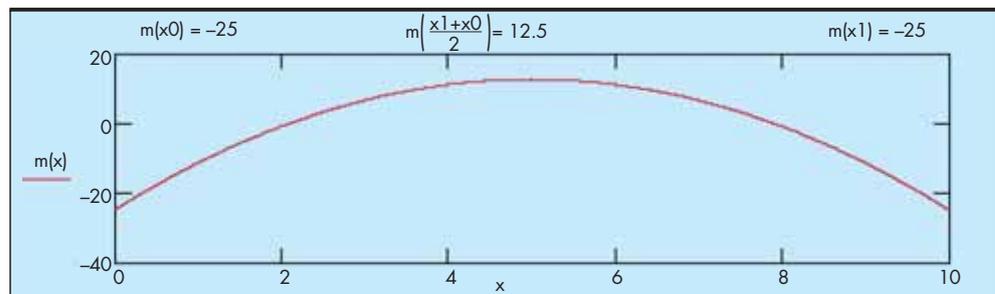
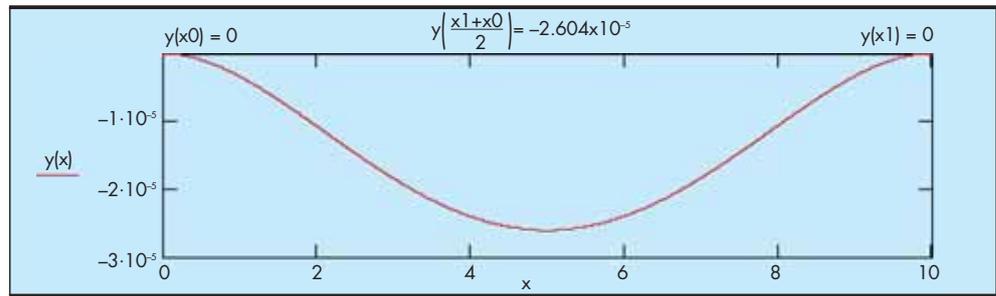
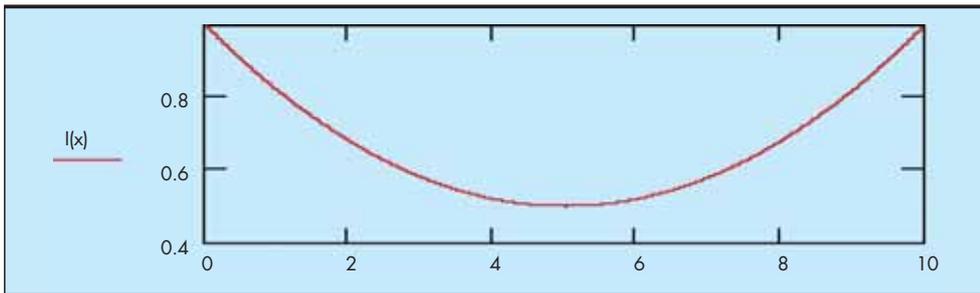
de manera que este término ya estaría sumado y el resultado de esta suma sería una ley lineal. Existe una atenuación del cortante debido a la derivada tercera (primer sumando) como se puede apreciar en los gráficos siguientes.

- Para ind=0 lo cual es una viga de sección constante con inercia I0, ver figuras 12, 13, 14 y 15.
- Para ind=2, ver figuras 16, 17, 18, 19 y 20.
- Para ind=4, ver figuras 21, 22, 23, 24 y 25.
- Para ind=6, ver figuras 26, 27, 28, 29 y 30.

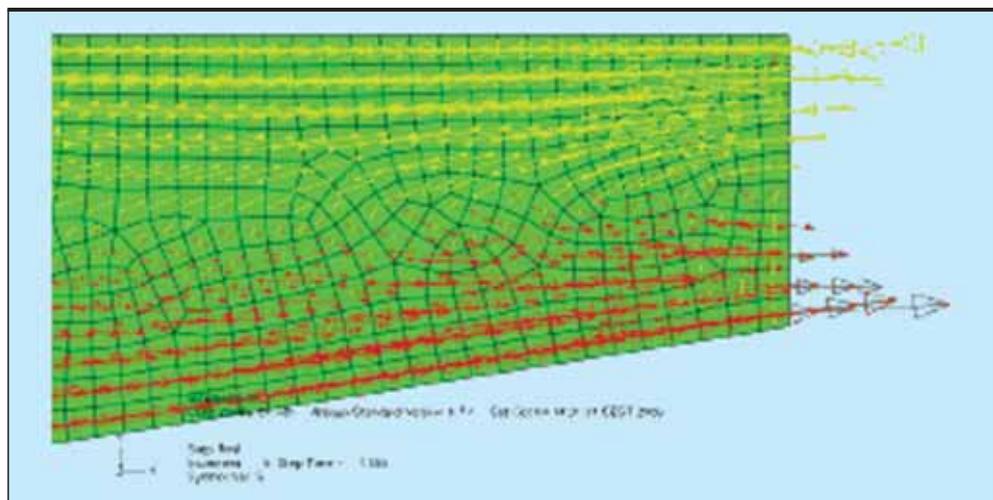
FIGURA 31.

Adjunto un diagrama de una sección calculada con elementos finitos y las ecuaciones de la elasticidad, no por unión de secciones constantes de tipo viga. (Figura 31).

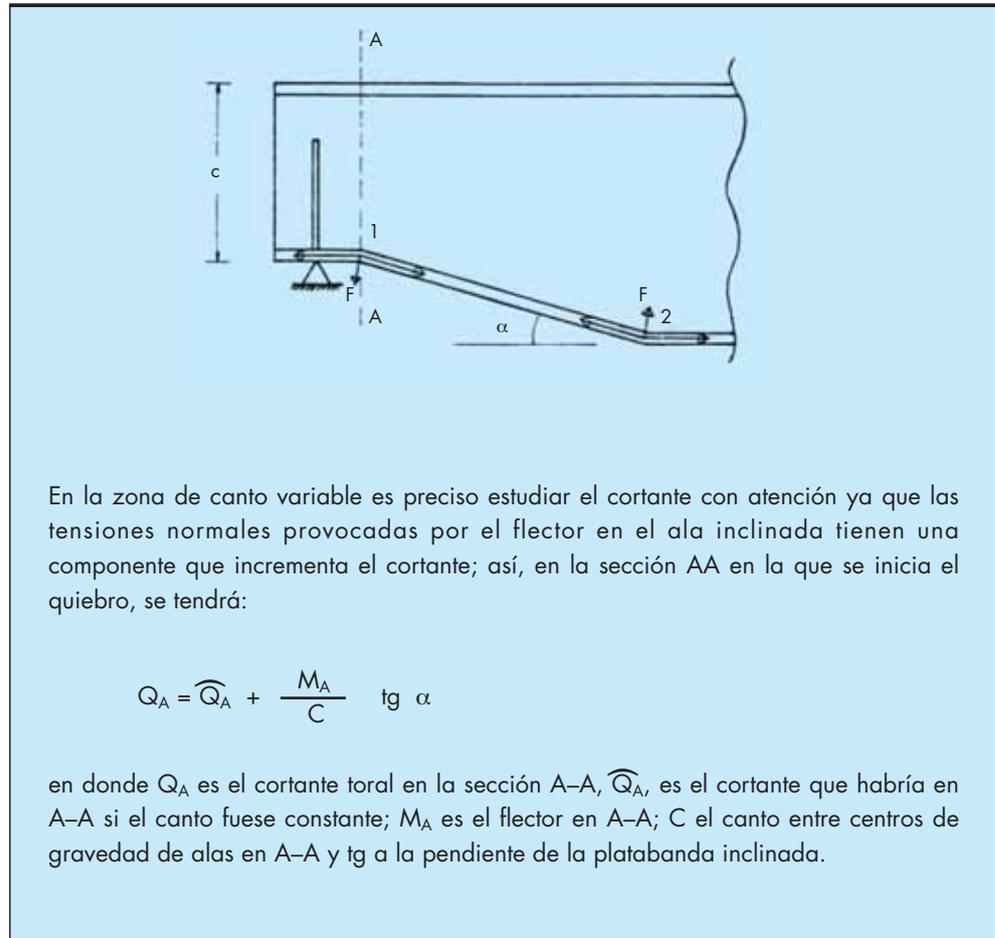
FIGURA 32.

Como bibliografía sobre estos efectos, adjunto un gráfico del libro de Francisco Quintero "ESTRUCTURAS METÁLICAS; La pieza aislada, flexión, torsión", de la Escuela de Edificación de la Universidad a Distancia, pag VII-12. (Figura 32).

Como se puede comprobar, $M \cdot \frac{I'}{I}$ es equivalente o parecido al término que utiliza Francisco Quintero $M \cdot C \cdot \text{tg} \alpha$.

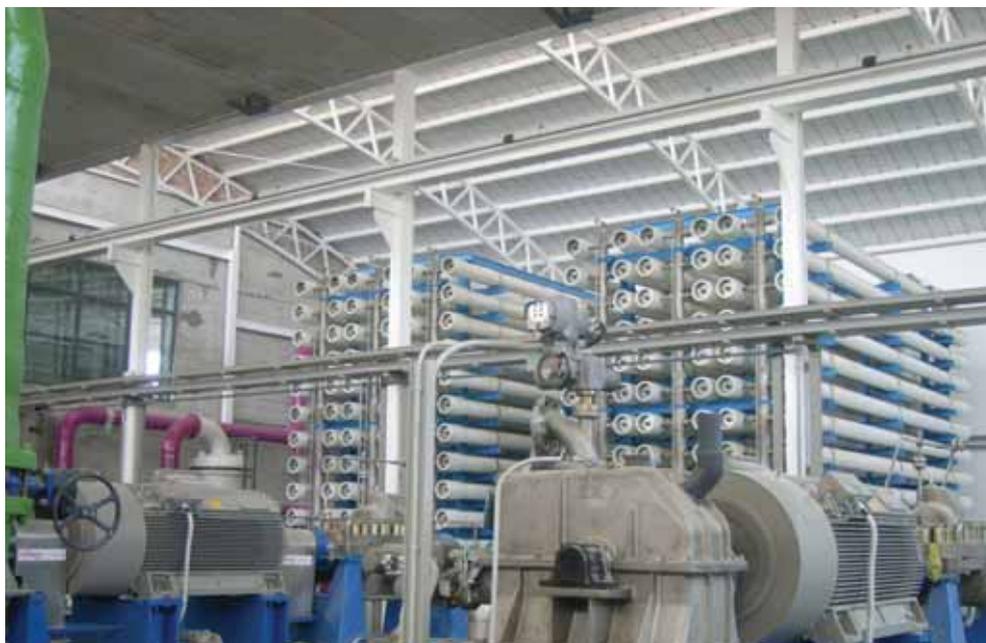
FIGURA 1. Bastidores de ósmosis inversa, instalados en la IDAM de Santa Eulalia (Ibiza).

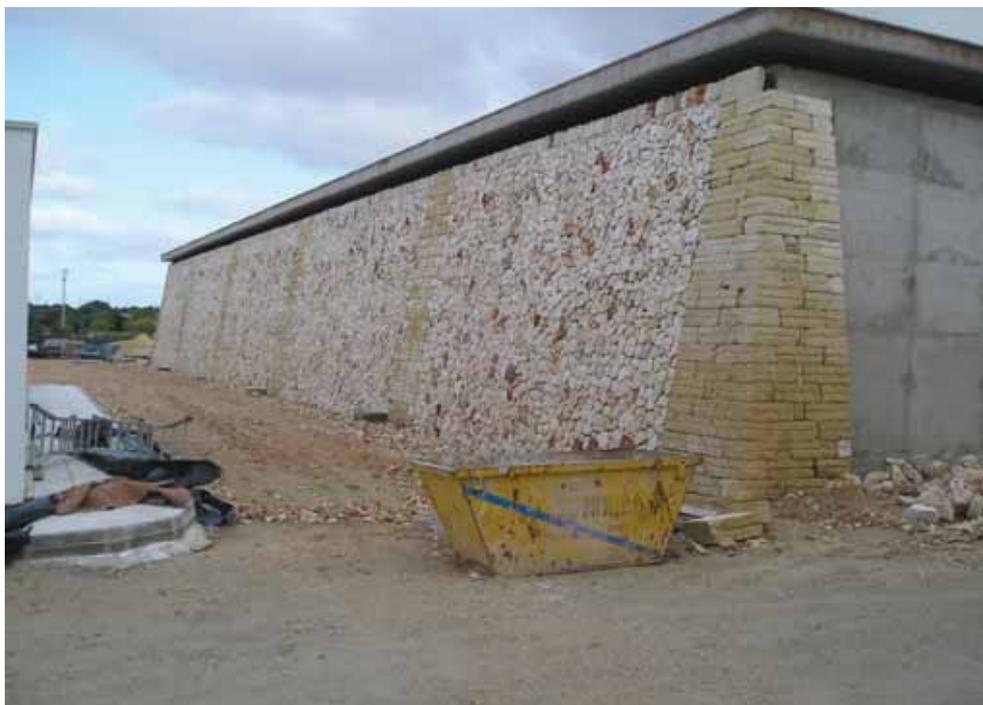
FIGURA 2. Depósito de almacenamiento de agua tratada en la IDAM de Ciutadella (Menorca) actualmente en fase de construcción. Se puede apreciar cómo se cumplen los condicionados de la DIA respecto a la integración paisajística, al emplear piedra natural para recubrir las estructuras aéreas.

Para llevar a cabo el seguimiento ambiental durante la fase de ejecución, el promotor, normalmente a través de una asistencia técnica ambiental, realiza visitas periódicas a la obra, con una frecuencia variable en función del tipo de trabajo que se esté ejecutando; el seguimiento se prolonga hasta el cese de la obra. A través de estas visitas y de los informes de seguimiento ambiental que se generan, se evalúa el grado de cumplimiento del PVA y la aplicación de las medidas preventivas, correctoras y compensatorias contempladas en el EsIA y en la DIA. Cuando lo requiera la DIA (o de manera voluntaria) se entregará una copia de dichos informes al Director de Obra con las observaciones y anotaciones realizadas, para que éste conozca las recomendaciones que debe seguir el personal, con el objeto de garantizar el cumplimiento de los condicionados de la DIA. (Figura 2).

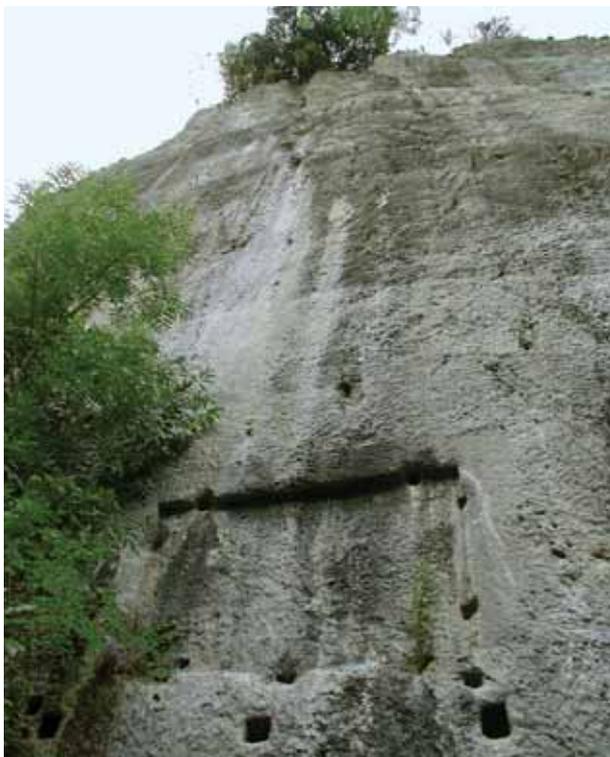
FIGURA 1. Corte de gran altura en la roca caliza para el paso de la Vía Salaria en las montañas de Antrudoco (Italia). En primer plano, la hornacina de la placa conmemorativa desaparecida hace siglos.

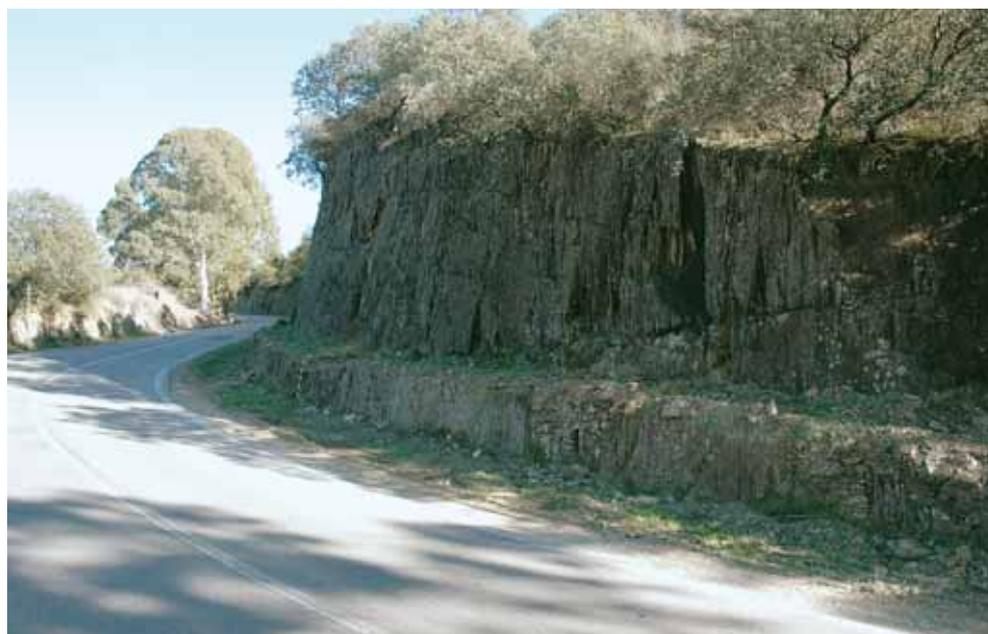
FIGURA 2. Cortes a doble escalón de cinco metros de altura, en la roca esquistosa. Carretera construida sobre el Camino Viejo, en Alcafozes (Idanha-a-Velha), en la vía romana de Emerita a Bracara, por el puente de Alcántara.

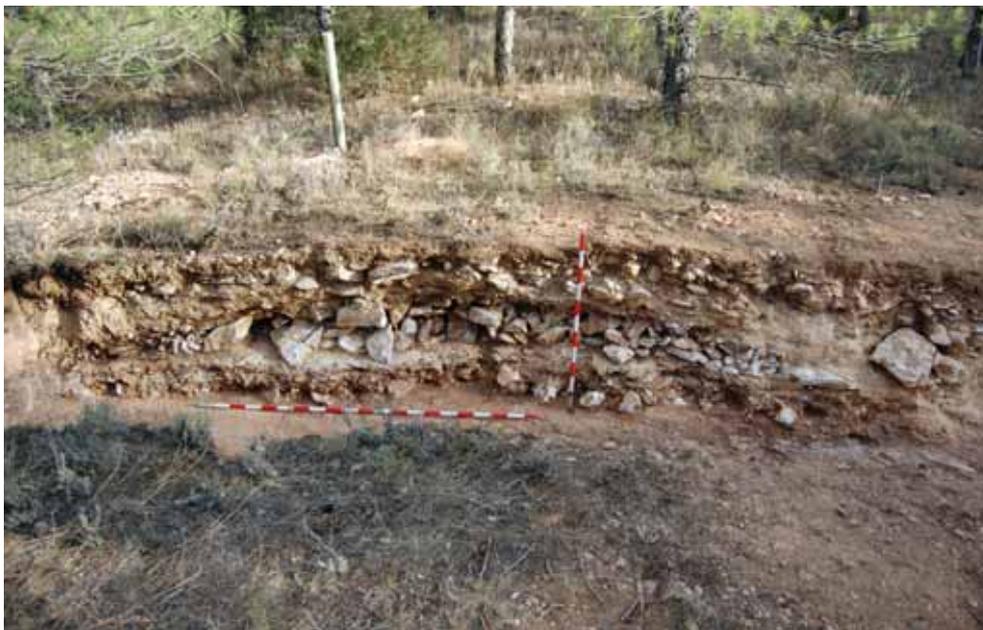
FIGURA 3. Sección de la vía romana de Clunia a Segisamone (Sasamón). Se observa la formación de capas de distinta granulometría y función en la estructura de la carretera romana con una gran capacidad portante final. Excavación realizada por la empresa Aratikos Arqueólogos en octubre de 2008.

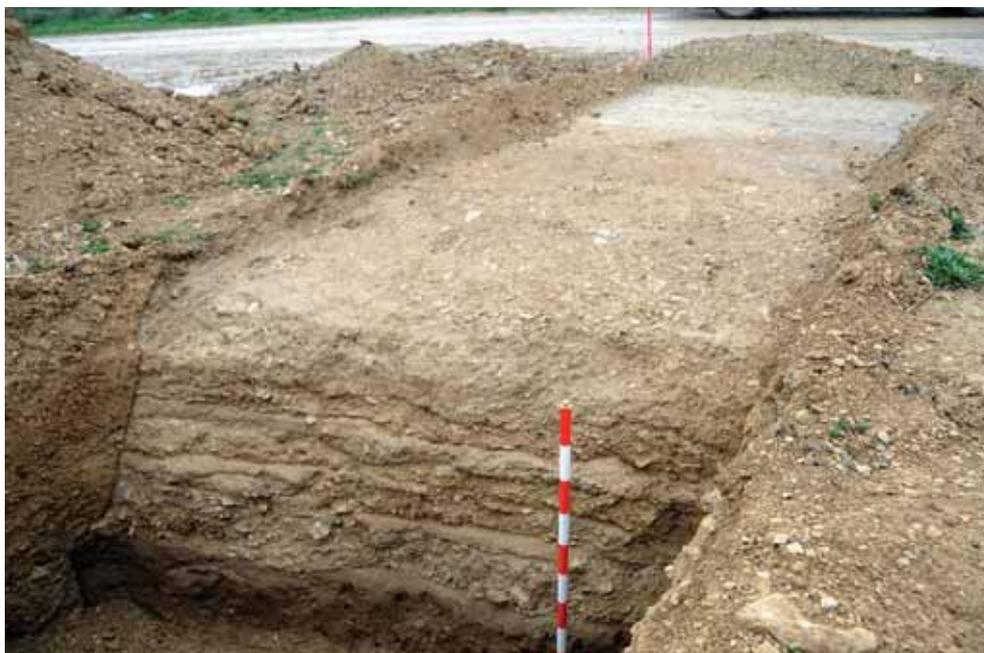
FIGURA 4. Sucesión de capas de granulometría fina de poco espesor y bien compactadas. Vía romana de Italia a Hispania en Cortes de Navarra (Navarra). Excavación realizada por la empresa Trama, en marzo de 2008.

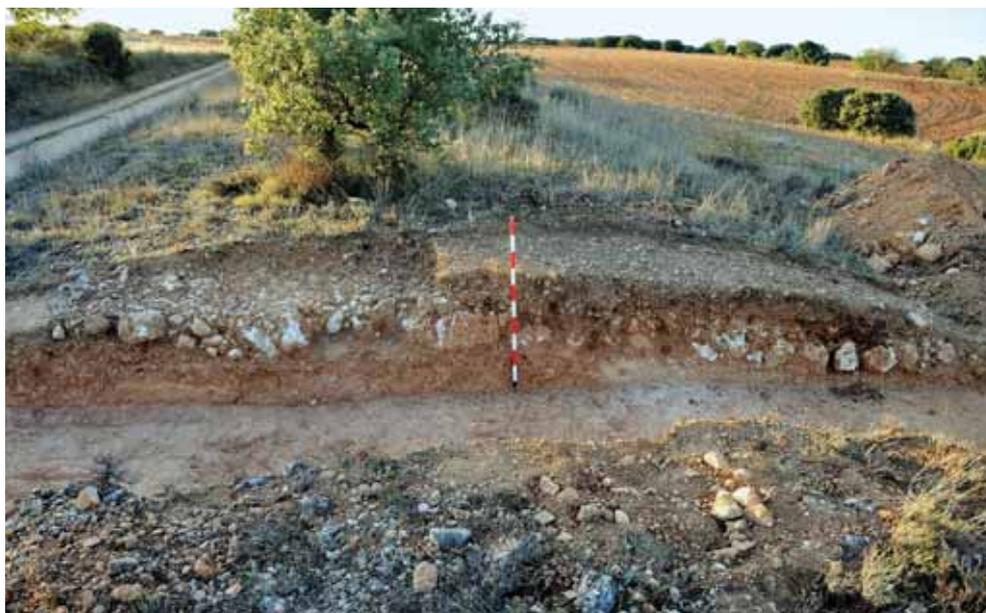
FIGURA 5. Capa final de rodadura de zahorras naturales con cuarcitas rodadas, de treinta centímetros de espesor, sobre cimentación de piedras gruesas calizas. Vía romana de Clunia a Segisamone. Excavación realizada por la empresa Aratikos Arqueólogos en octubre de 2008.

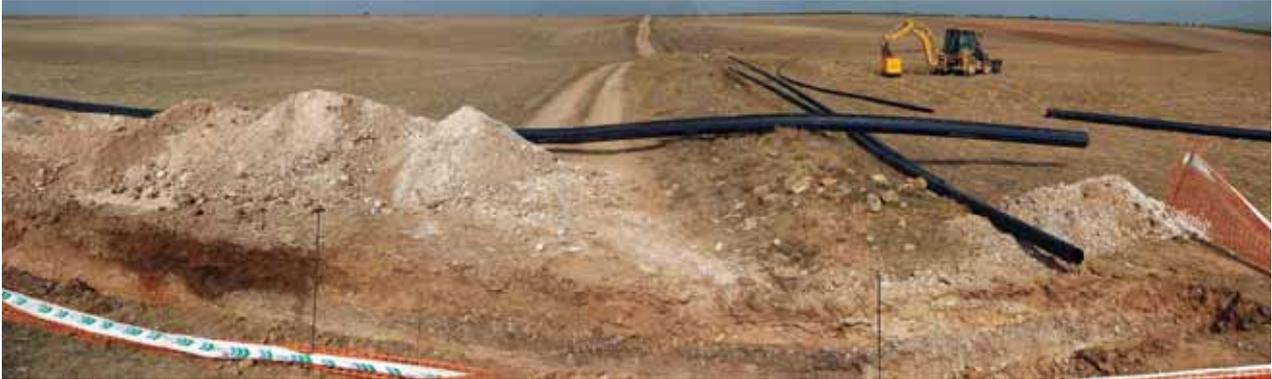
FIGURA 6. Corte transversal para el tendido de tuberías en el que se aprecia una de las cunetas colmatada de la antigua carretera. Vía de Italia a Hispania en Bañares (La Rioja), en 2005.

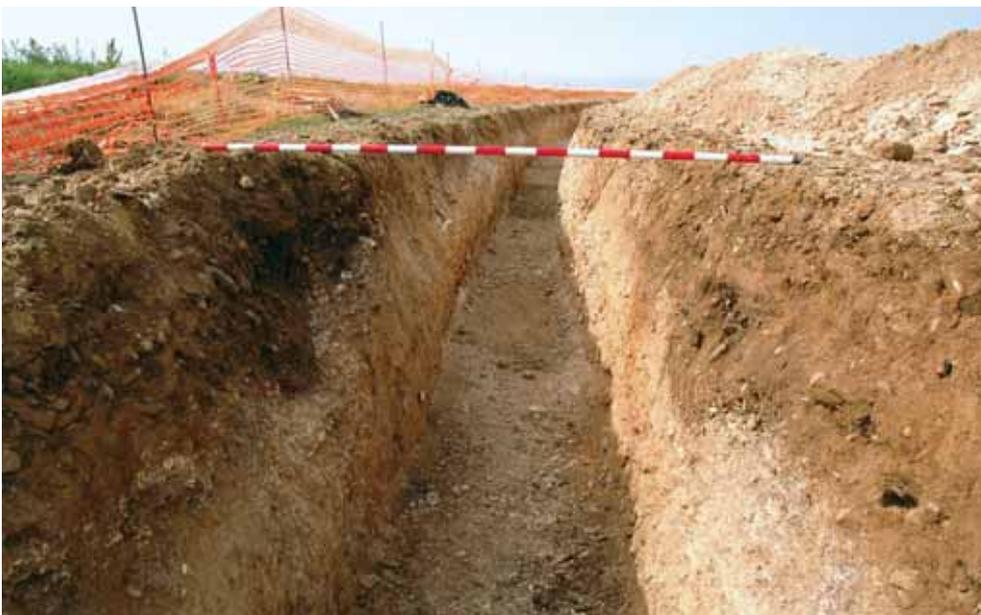
FIGURA 7. Continuidad de la cuneta, en ambas márgenes de la zanja del tendido de la tubería, en el seccionamiento de la Vía de Italia a Hispania en Bañares (La Rioja).

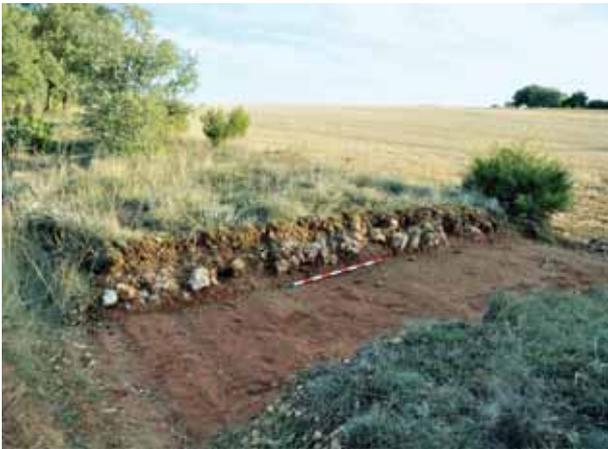
FIGURA 8. Cimentación de piedras gruesas calizas sobre la que se extiende la capa de rodadura de zahorras naturales con cuarcitas rodadas. Vía romana de Clunia a Segisamone. Excavación realizada por Aratikos Arqueólogos en octubre de 2008.

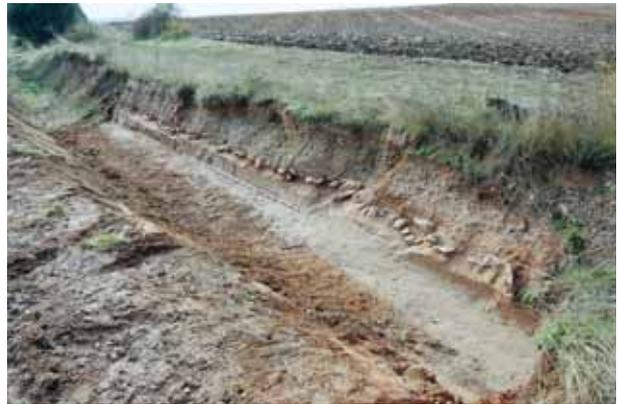
FIGURA 9. Limpieza de un corte lateral del camino romano previamente realizado por trabajos agrícolas. Paquete de zahorras de tres pies de espesor sobre cimentación de piedras gruesas. El sustrato natural es de naturaleza blanda, formado por arcillas que serían intransitables sin afirmado. Vía Romana de Vxama a Clunia en Soria. Excavación realizada por Aratikos Arqueólogos en octubre de 2008.

estructura, es omitida por innecesaria, al contrario de lo que ocurre en los terrenos blandos, en los que los romanos solían cimentar con una o varias capas de piedras gruesas, asegurando así la resistencia final de la estructura a la presión transmitida por la rueda en vehículos con grandes cargas.

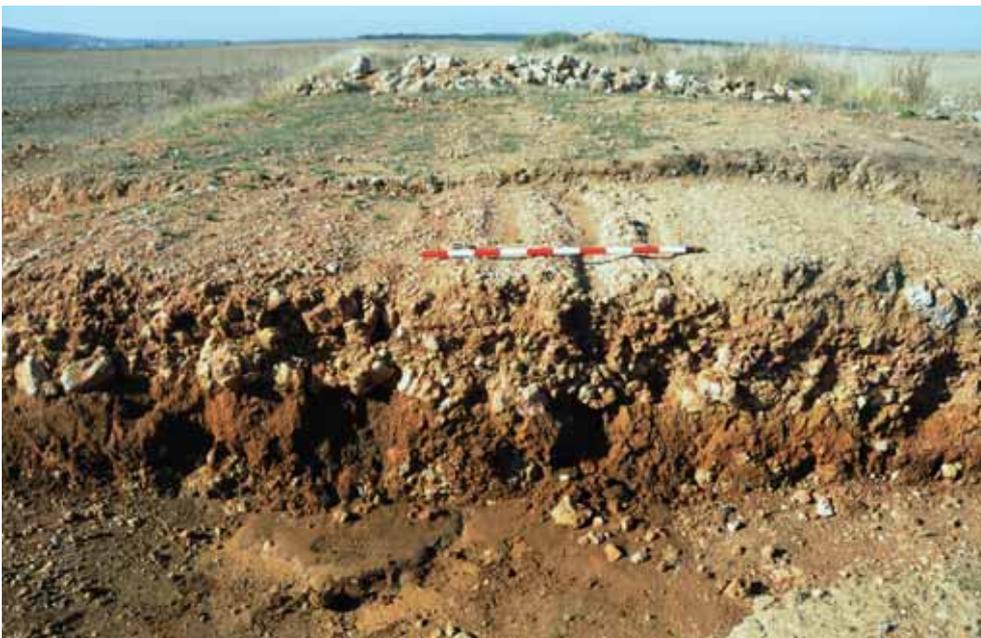
FIGURA 10. Huellas de los carros de carga usados para el extendido de la capa final de rodadura, formada de zahorras de cuarcitas rodadas, escalonada atrás, transportada de larga distancia. Las huellas se delatan sobre la capa de materiales finos no rodados usados para el sellado de la cimentación. Vía de Italia a Hispania en Quintanapalla (Burgos). Excavación realizada por Aratikos Arqueólogos en agosto de 2008.

Es frecuente que queden fosilizadas las huellas de los carros de carga usados para el extendido de las capas superiores del firme. Esto ocurre en las capas inferiores, en las que es normal que se disponga de una capa de materiales finos de regularización, que sella los huecos de los materiales gruesos de cimentación y la hace rodable.

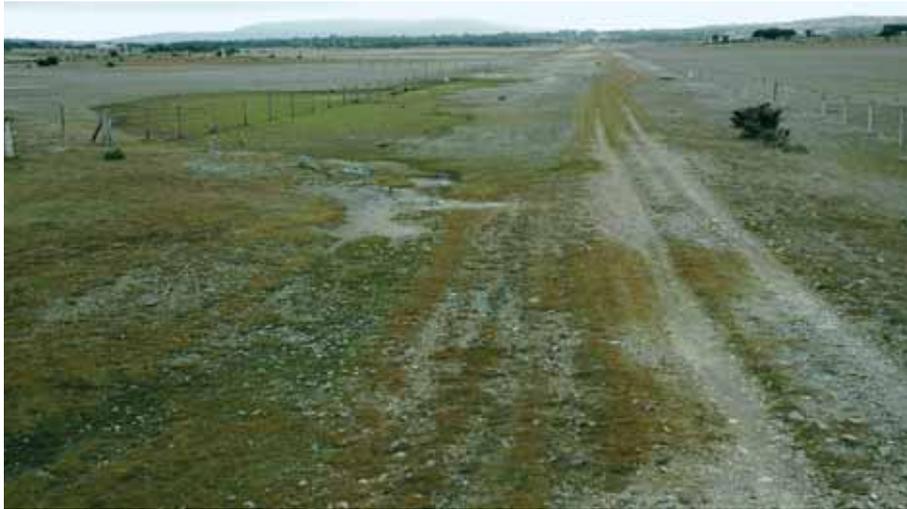
FIGURA 11. A la izquierda, endorreísmo formado por el gran hueco de extracción de áridos para la construcción de la vía romana de *Emerita Avgvsta* a *Salmantica*, cuyo terraplén se conserva perfectamente en Fuenterroble de Salvatierra (Salamanca).

La extracción de los materiales para la construcción de estas capas inferiores, cuando se produce en lugares cercanos a la traza, suele provocar pequeños endorreísmos en ambos flancos del camino. Estas hondonadas fácilmente observables a ambos lados de muchas vías romanas, se corresponden con las primitivas canteras. Aunque parcialmente colmatadas por el tiempo transcurrido, es fácil que se encharquen en tiempo húmedo, y por ello presentan una vegetación específica que las delata.

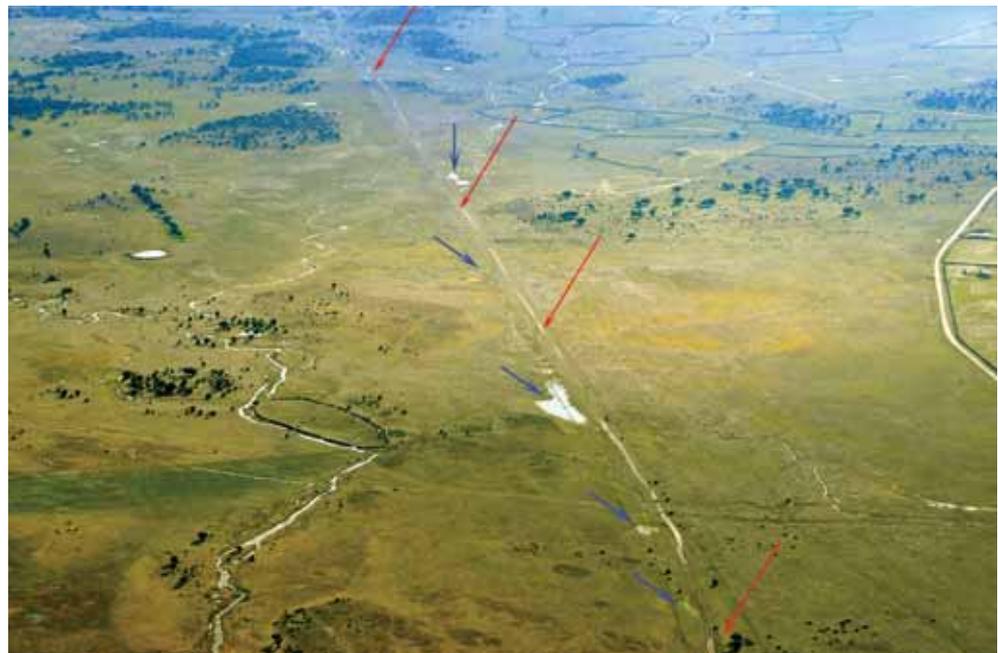
FIGURA 12. Terraplén de la vía romana, señalado con las flechas en rojo, y huecos de extracción de áridos para su construcción (canteras) señalados con flechas azules. Fuenterroble de Salvatierra (Salamanca).

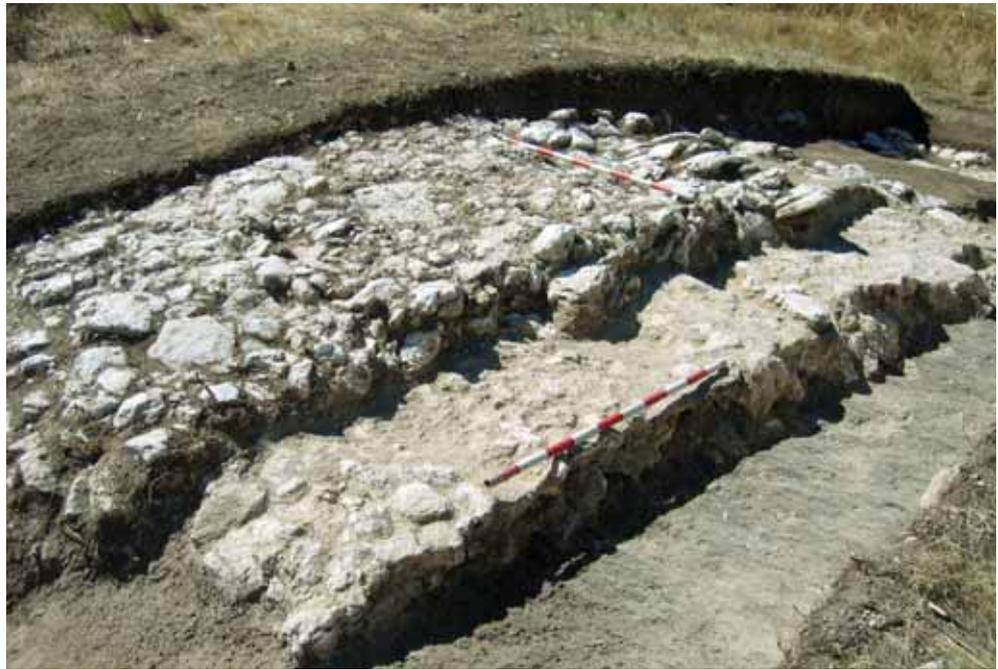
FIGURA 13. Escalonado de las capas de cimentación compuestas de piedras gruesas de yeso, confinadas por la capa de rodadura, que aquí está formada por zahorras cuarcíticas de canto rodado, transportadas desde muy lejos. Los taludes son de tierra. Vía de Italia a Hispania en Briviesca (Burgos). Excavación realizada por 2B Arqueólogos.

Un caso singular entre los señalados para la formación de cimentaciones, es el de la utilización de rocas solubles. Tal es el caso de las rocas de yeso, que no por solubles son menos duras o menos aptas para estos fines. Sólo es necesaria la precaución de que queden confinadas para evitar su contacto con el agua y su consiguiente meteorización. Hoy se usan en la construcción de carreteras de este modo y así se recomienda por las normas técnicas actuales. Nosotros las hemos visto en las vías romanas usadas del mismo modo.

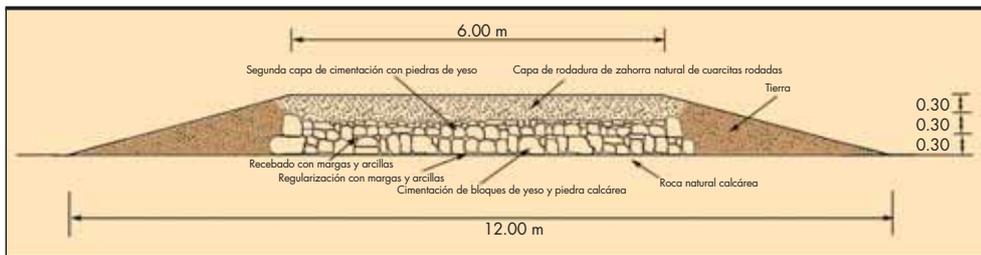
FIGURA 14. Sección transversal constructiva de la Vía de Italia a Hispania en Briviesca (Burgos).

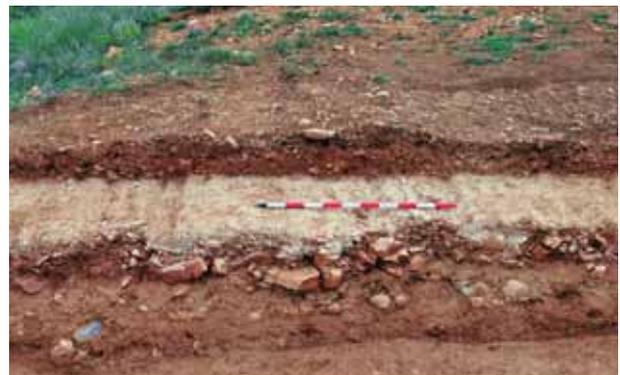
FIGURA 15. Zahorras naturales de cuarcitas rodadas duras, dispuestas en la capa final de un pie de espesor (30 cm). Vía romana en Soria. Excavación realizada por Aratikos Arqueólogos en mayo de 2009.

Hemos visto capas de rodadura de zahorras naturales de cuarcitas rodadas, otras veces de jabre o arena de granito, la arena de miga que cumple perfectamente esa función también. Estas capas se traen desde donde sea, incluso cuando en el terreno se encuentran áridos menudos pero que, debidamente analizados, se comprueba en ellos alguno de los factores que hicieron desaconsejable su uso. Por ejemplo, la insuficiente dureza que les reduciría a polvo o bien la excesiva angulosidad que hiciera peligrosa la pisada de los animales de tiro.

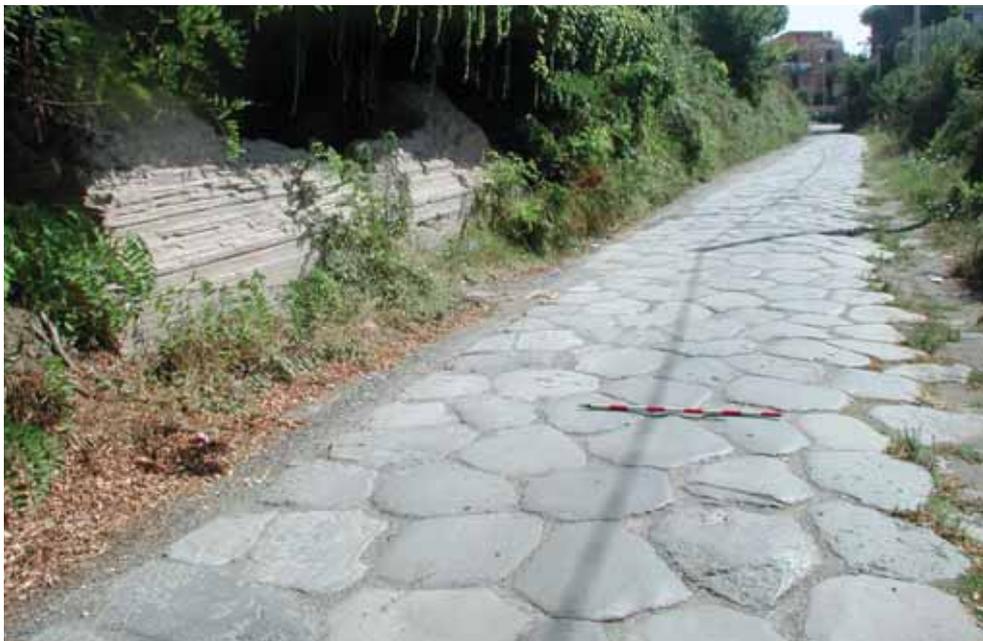
FIGURA 16. Vía romana subsidiaria de la Vía Apia en Sessa Aurunca, Caserta-Italia. Urbanizada con enlosado basáltico, en la salida de la ciudad antigua, donde el cementerio se prolonga en cierta longitud. Obsérvese el monumento funerario colindante.

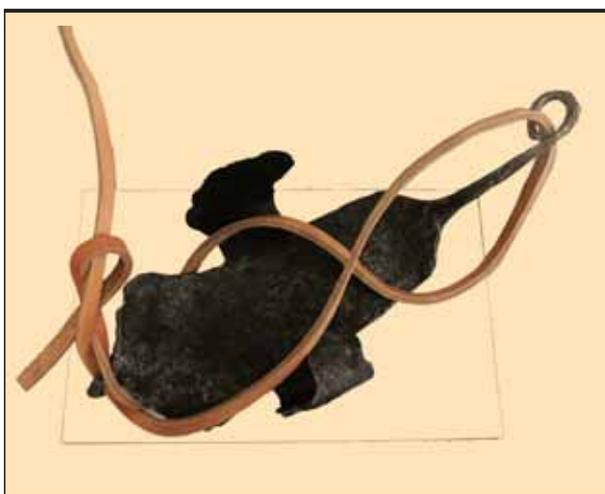
FIGURA 17. Hiposandalia romana, propia para la protección de la pezuña de las bestias en las vías urbanas adoquinadas.

Sólo se conoce en el mundo romano el uso de las llamadas hiposandalias metálicas, útiles para el tránsito de los animales por las calles de las ciudades que estaban adoquinadas o enlosadas, como así era en amplias zonas del Imperio. Este elemento, útil para evitar daños a la pezuña en las irregularidades de las losas desgastadas, impedía el progreso veloz de los animales, era contraproducente para la pisada en los materiales sueltos de las vías interurbanas y era retirado cuando se salía de las zonas urbanas o urbanizadas mediante enlosados.

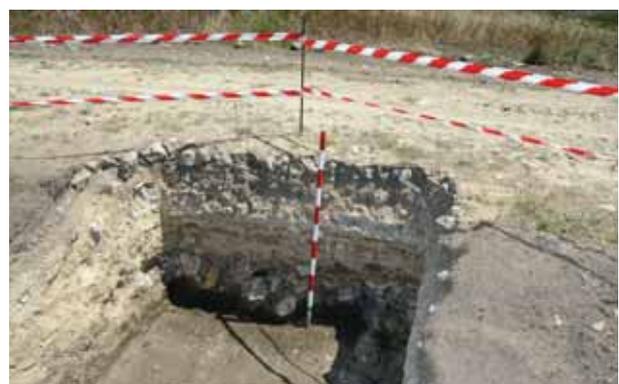
FIGURA 18. Corte en la Vía romana de Italia a Hispania en Quintanapalla (Burgos) donde se observan las capas de cimentación, las intermedias y las de la rodadura antigua. Sobre todas ellas una capa de reparación moderna con piedra caliza gruesa de aristas, procedente de machaqueo, que se documenta en el siglo XVIII, hasta cuyos años finales se empleó la vía romana como el Camino Real de Burgos a Bilbao. Excavación realizada por Aratikos Arqueólogos en octubre de 2008.

Pueden verse los restos de los áridos de la capa de rodadura original de la vía romana y sobre ellos piedra basta con aristas que los cubre, procedente a veces de machaqueo. Todo esto es más fácil de observar cuando no se ha transformado el camino en épocas recientes, ni con maquinaria pesada, ni con zahorras modernas. En algunos casos, el propio camino así reparado se conserva abandonado, cubierto por la vegetación de decenios, como certificado de la antigüedad de la reparación.

Estas huellas de las reparaciones, habitualmente de los siglos XVIII y XIX, su potencia y características, la procedencia de los áridos, etc., son perfectamente evidenciadas y leídas en las secciones transversales de las vías romanas cuando se excavan adecuadamente.

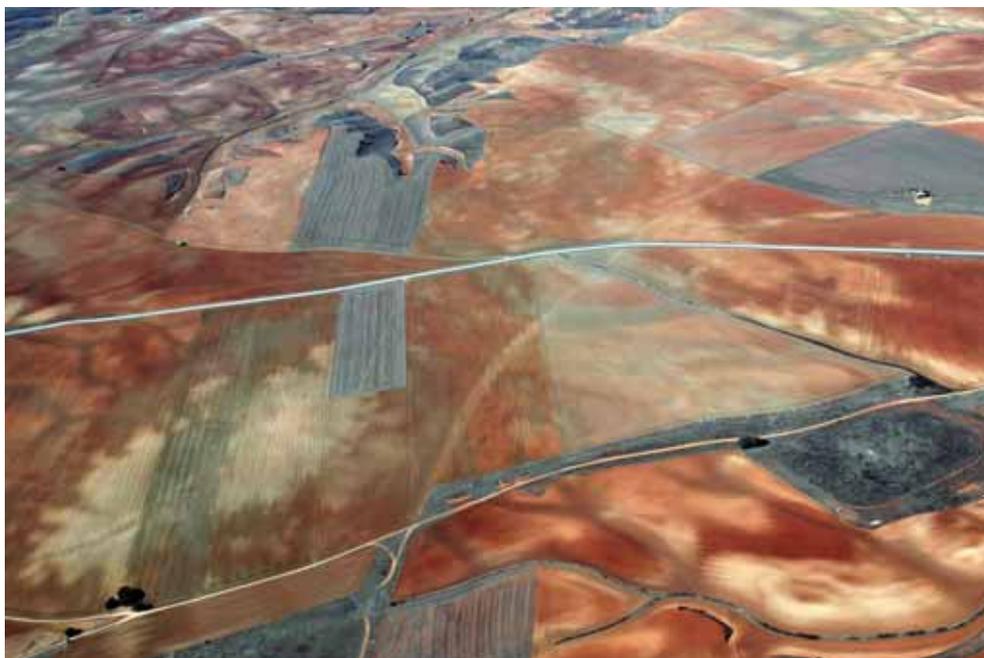
FIGURA 19. Huella de la vía romana de Zaragoza a Astorga por Clunia, destruida por el arado en tierras sorianas.

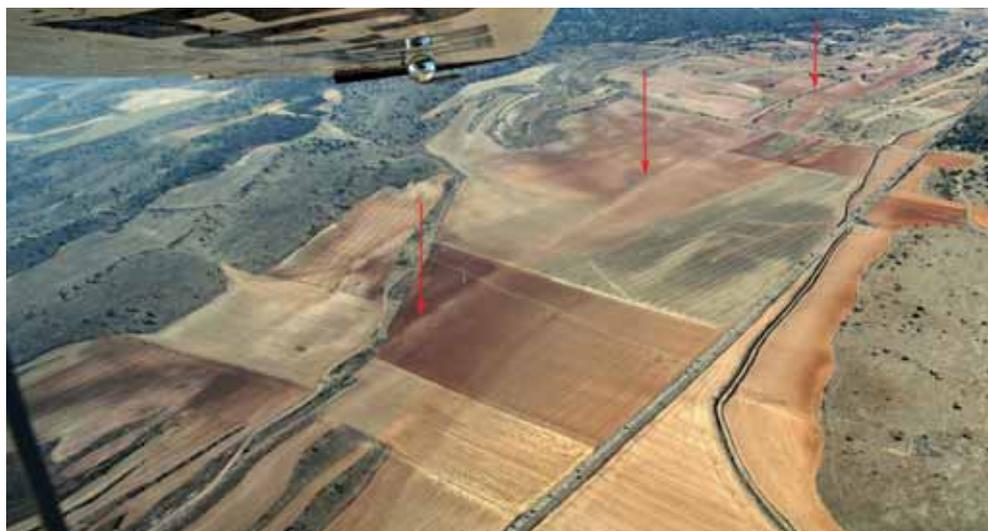
FIGURA 20. Huella de la vía romana de Zaragoza a Astorga por Clunia, destruida por el arado en tierras sorianas.
