Ingeniería Civil

NUM. 159/2010

SPECIAL FOUNDATION BY MEANS OF REINFORCED-CONCRETE CAISSON IN VALENCIA PORT

ABSTRACT *This paper describes the process to construct a foundation by means of reinforced-concrete caisson on breakwaters. The project required to develop minimal dredging solutions as well as to improve the foundation areas of the wharf caissons. The improvement technique applied to the foundation area was based on gravel columns, since this solution was the most suitable for areas with high fine fraction contents, as it was the case. Gravel columns were executed following a bottom-feed method, and two different techniques: gravel tank top-feeding and gravel pumping.*

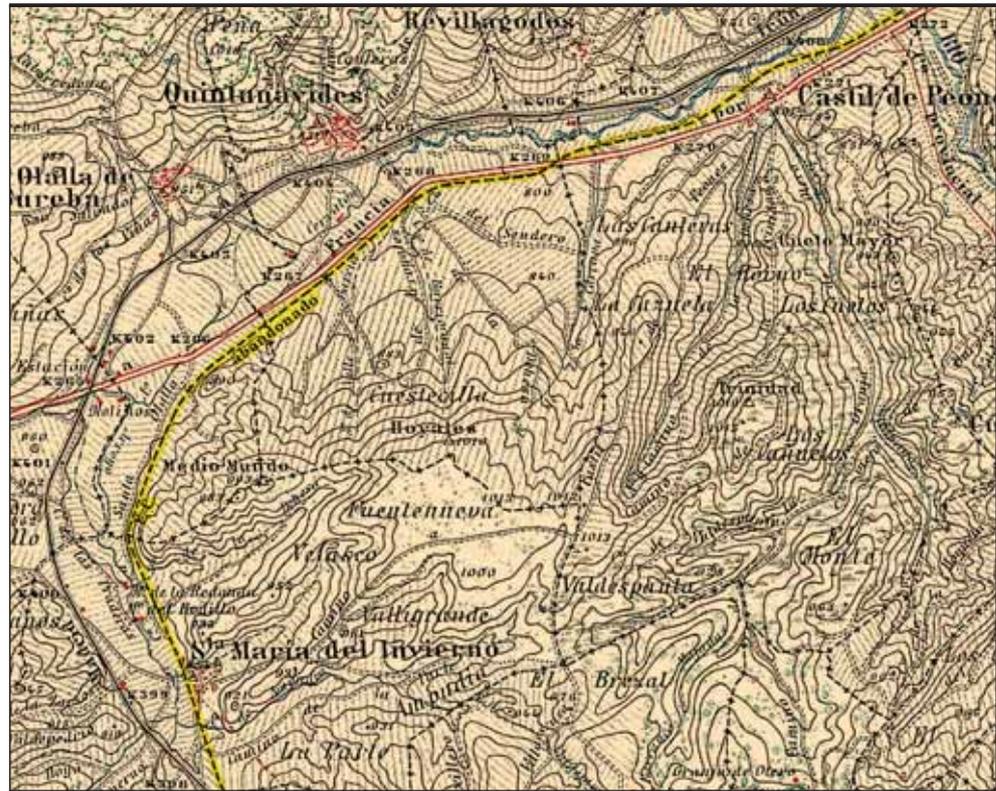
FIGURA 21. Mapa del IGN, a escala 1/50.000, donde figura con toda precisión la traza del ferrocarril abandonado con las leyendas FC abandonado y FC Vasco Castellano (en hoja contigua). Trazado que ha sido identificado con la vía Aquitana a su paso por la zona.

Hemos conocido alguno de ellos recientemente, en el que se creyó haber encontrado la huella de la Vía Aquitana⁸ en la del ferrocarril Vasco Castellano⁹, a pesar de que el trazado de la plataforma abandonada es conocido en la comarca¹⁰ y hasta se ve perfectamente delineado e identificado en la cartografía usualmente utilizada en estas investigaciones¹¹.

11 Como son los estupendos mapas del IGN a escala 1/50.000, elementales para este arte, el de 1932 (nº 168) y el de 1935 (nº 201), donde figura con toda precisión la traza de las explanaciones construidas en este ferrocarril con su nombre propio.

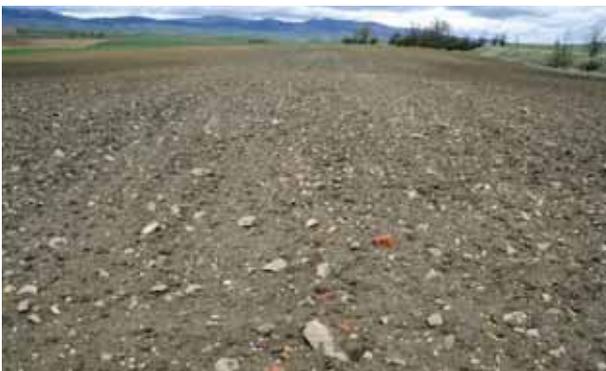
FIGURA 22. Restos de la infraestructura del ferrocarril Vasco Castellano en las fincas labradas de la zona de Briviesca. Se observan materiales constructivos improprios de las carreteras romanas y de cualquier carretera de otro tiempo.

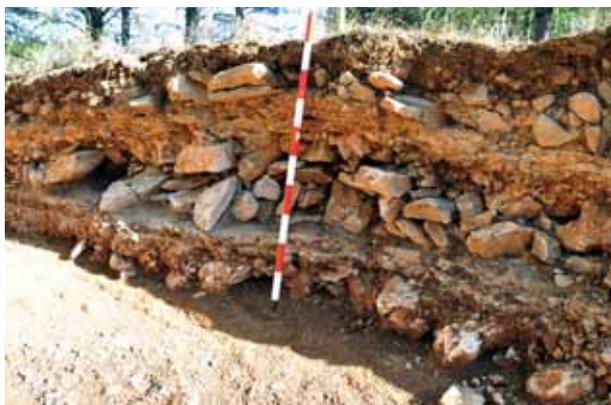
FIGURA 23. En la sección transversal, una vez limpia de los finos que enmascaren los áridos de constitución de las capas, se observan las líneas de compactación y la lechada fósil que las delata mejor que con ningún otro método. Vía romana de *Clunia* a *Segisamone*. Excavación realizada por Aratikos Arqueólogos en octubre de 2008.

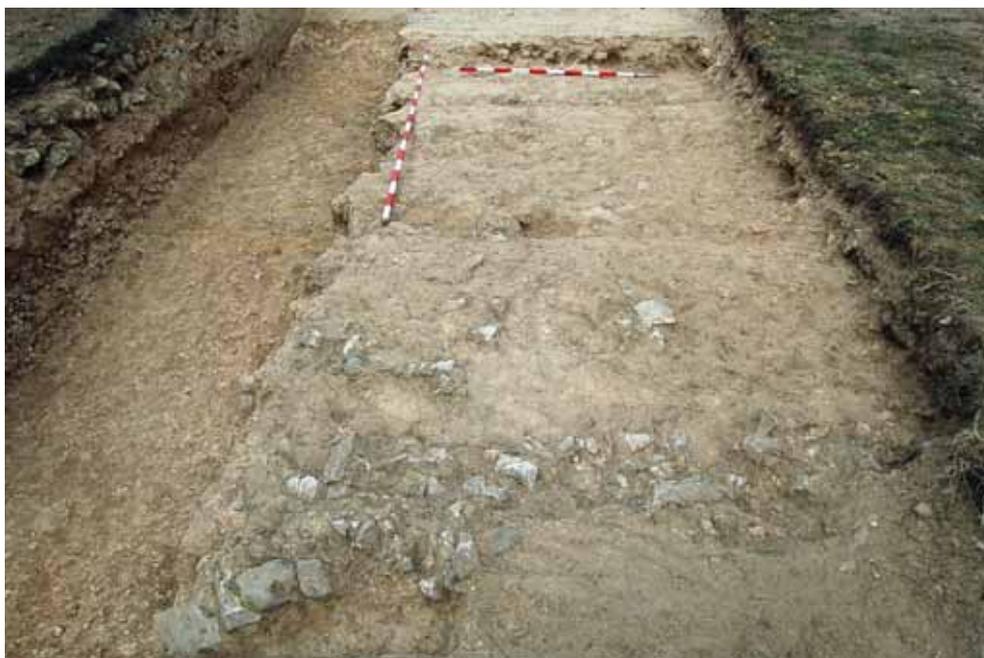
FIGURA 24. Huellas de carro fosilizadas en los materiales sueltos, bajo la capa de rodadura formada por zavorras de cuarcitas rodadas. También aquí ha sido transportada la zavorra de muy larga distancia. Vía de Italia a Hispania en Fresno de Rodilla (Burgos). Excavación realizada por Aratikos Arqueólogos en agosto de 2008.

No debe de caerse en el error de considerar estas huellas de carros en las capas inferiores, como de momentos de la vida del camino anteriores a un posible recrecimiento de éste. De hecho, los espesores de las capas inferiores, por sí mismos, no lograrían la suficiente capacidad portante necesaria en la estructura, cosa que sería impropia de las realizaciones de aquellos técnicos, que en tantos aspectos han demostrado su buen hacer en la técnica de la ingeniería de carreteras.

Por otro lado, las capas vertidas sobre estas rodadas de carro son las propias de la rodadura, zavorras naturales que en no pocas ocasiones son traídas de muy lejos para este fin. A nadie se le ocurriría efectuar largas distancias de transporte para estas últimas capas, si la carretera hubiera sido funcional durante años, siendo construida con materiales del entorno. No cabría pensar que, en estos supuestos recre-

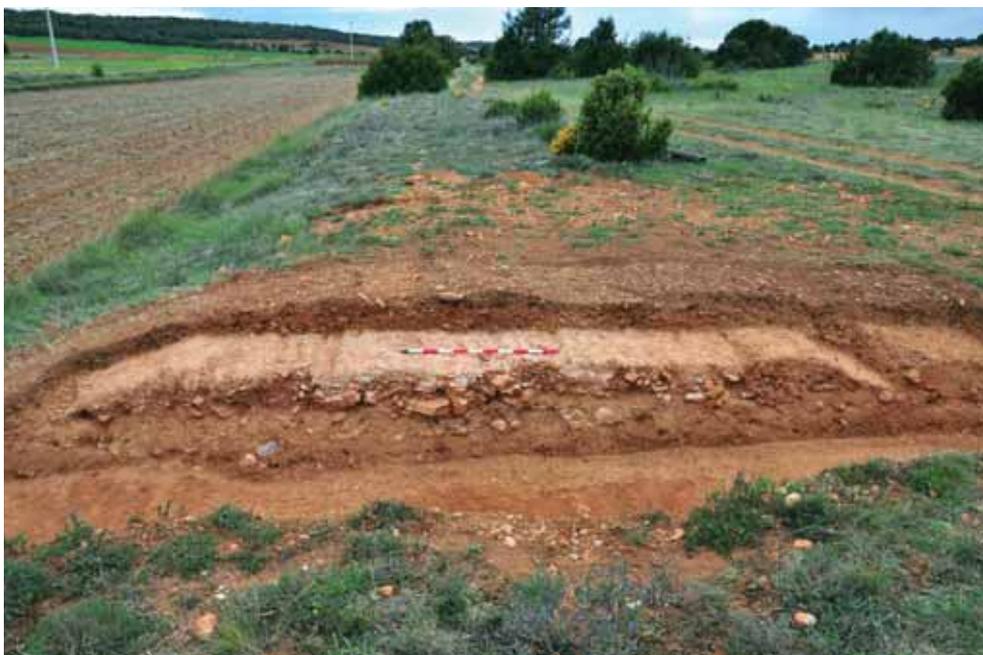
FIGURA 25. Escalonado de las capas bien diferenciadas de la vía romana, con zahorras en el nivel de rodadura, huellas de los carros de construcción en capas inferiores y los taludes formados de tierra. Vía Numancia a Vxama en Soria. Excavación realizada por Aratikos Arqueólogos en abril de 2009.

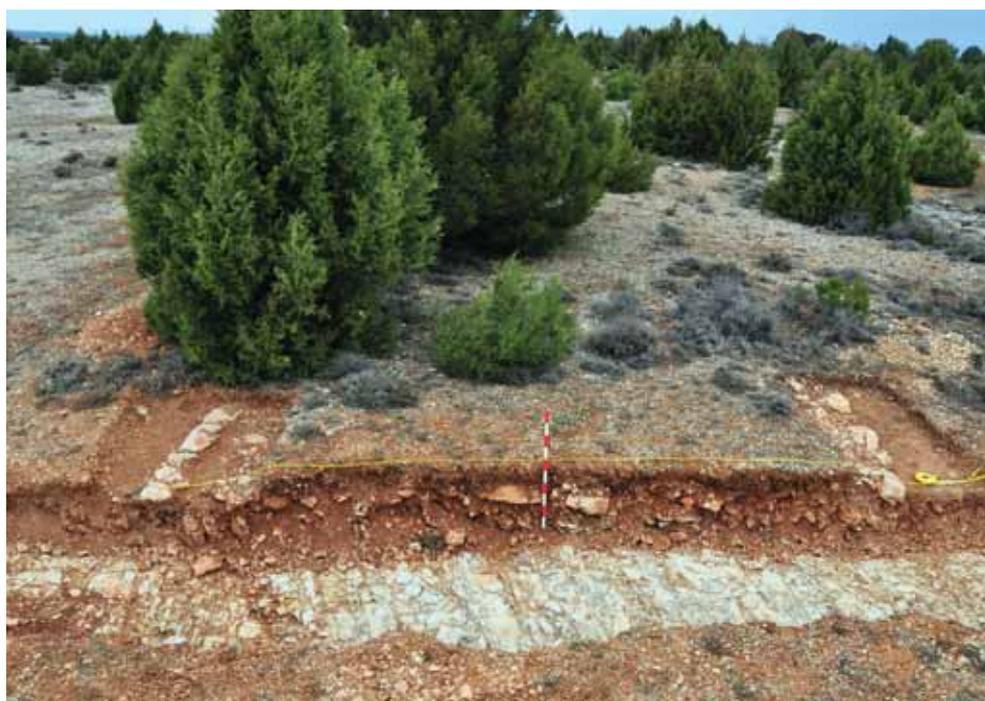
FIGURA 26. Limpieza de los bordillos para facilitar la comprensión de la estructura del firme de la vía romana, con las capas de la piedra aportada bien diferenciadas del terreno natural, compuesto de roca masiva. Vía romana de Vxama a Tiermes. Excavación realizada por Aratikos Arqueólogos en abril de 2009.

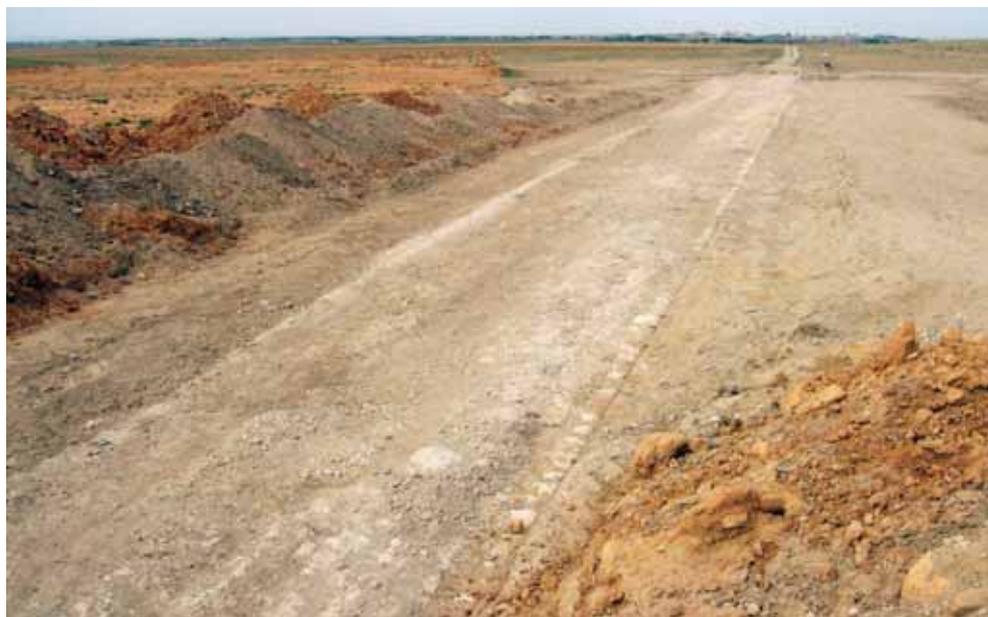
FIGURA 27. Método estratigráfico aplicado a un camino antiguo. Decapado de una gran extensión que ha eliminado los niveles de rodadura sin identificarlos como tales. El camino ha sido destruido sin haberlo leído ni interpretado correctamente. Vía romana de *Cartago Nova* a *Segobriga* al norte de *Saltillo* (Chinchilla), Albacete. Foto: J. L. Fernández Montoro (2006).

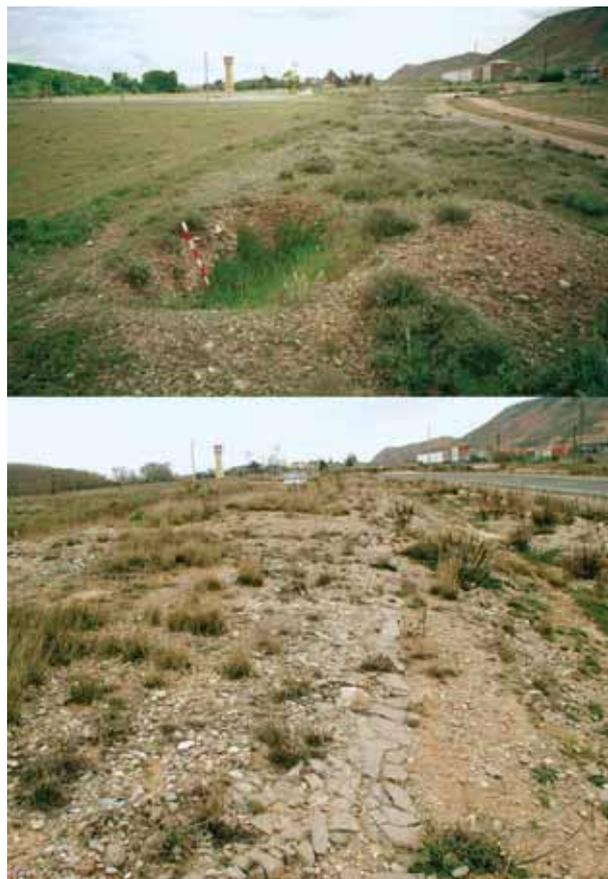
FIGURA 28 . Vía romana de Italia a Hispania en la entrada del aeropuerto del Recajo, en Agoncillo (La Rioja). Arriba con la gruesa capa de zahorras naturales de cantos rodados, sondeada por una retroexcavadora en 1999. Abajo, tras la desgraciada intervención arqueológica en 2003, fue decapada la vía por el método estratigráfico y eliminada toda la zahorra natural de los niveles superiores sin interpretarse debidamente. Destruído el camino en toda su extensión, el bordillo y las piedras de cimentación quedaron al desnudo.

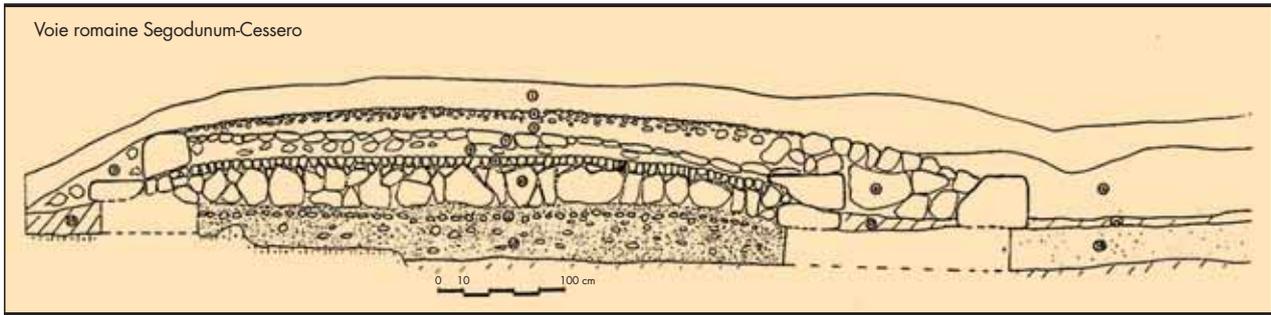
FIGURA 29. Perfil transversal de la estructura del firme interpretada por Sillières de la excavación de L'Hospitalet-du-Larzac (Aveyron). Una calzada amplía a la otra, pero no son los restos cerámicos en el interior de la estructura los que hacen romanas a ninguna de ellas.

En el dibujo interpretativo de la calzada de L'Hospitalet-du-Larzac (Aveyron), excavada por Sillières mediante el método estratigráfico, se observan dos calzadas, al existir dos líneas de bordillo bien diferenciadas. Difícilmente podría probarse alguna más.

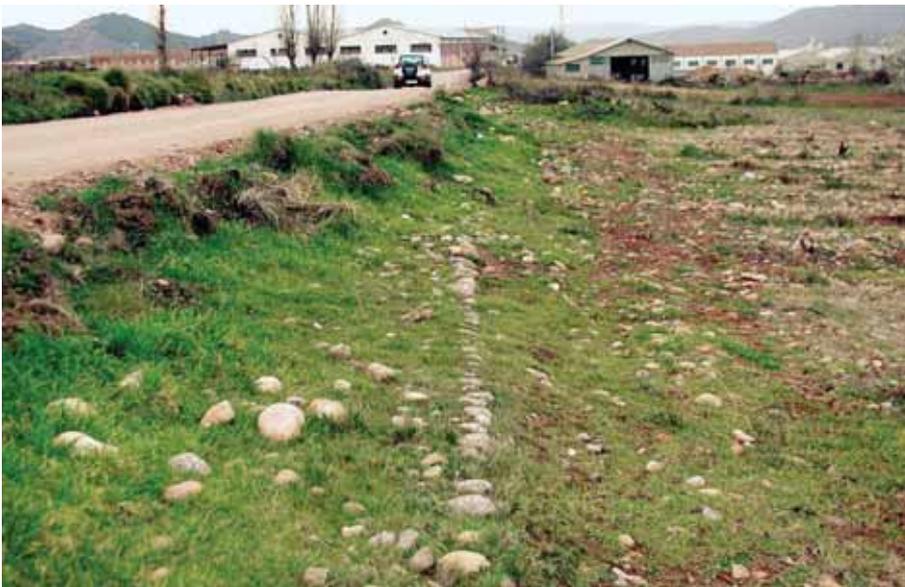
FIGURA 30. Las tierras volteadas al borde del camino, delatan perfectamente el reperfilado con motoniveladora en la calzada romana, previo al extendido de zahorras modernas. Esta huella es característica común en los trabajos realizados con motoniveladoras sobre los caminos. Se observa también el bordillo al pie del terraplén de la vía romana de Italia a su paso por Tricio (La Rioja).

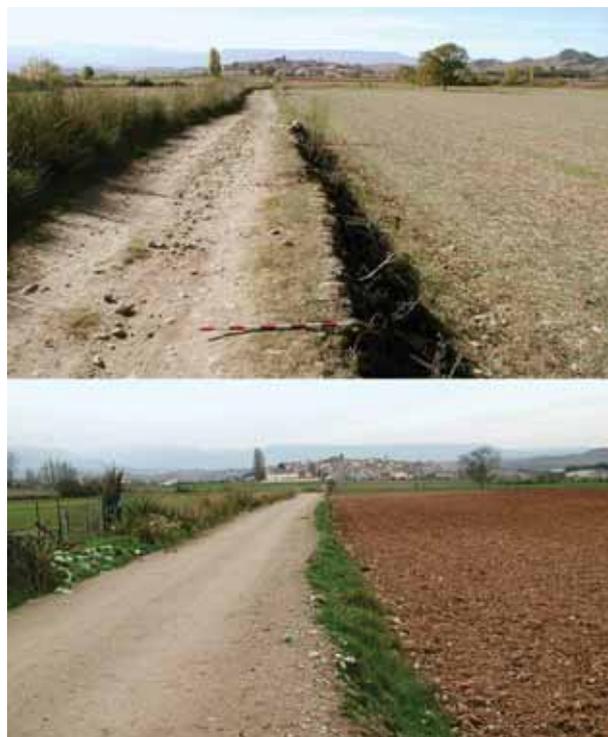
FIGURA 31. Arriba, la vía romana de Tricio (La Rioja), con el aspecto que presentaba antes de su “protección” con las zahorras, en 2003.
